ANUARIO ARQUEOLÓGICO DE ANDALUCÍA

2020

CERRO DE LA ENCINA (MONACHIL, GRANADA): EXCAVACIÓN Y REGULARIZACIÓN DEL TESTIGO DEL BASTIÓN, DOCUMENTACIÓN Y CUBRICIÓN DE ESTRUCTURAS.

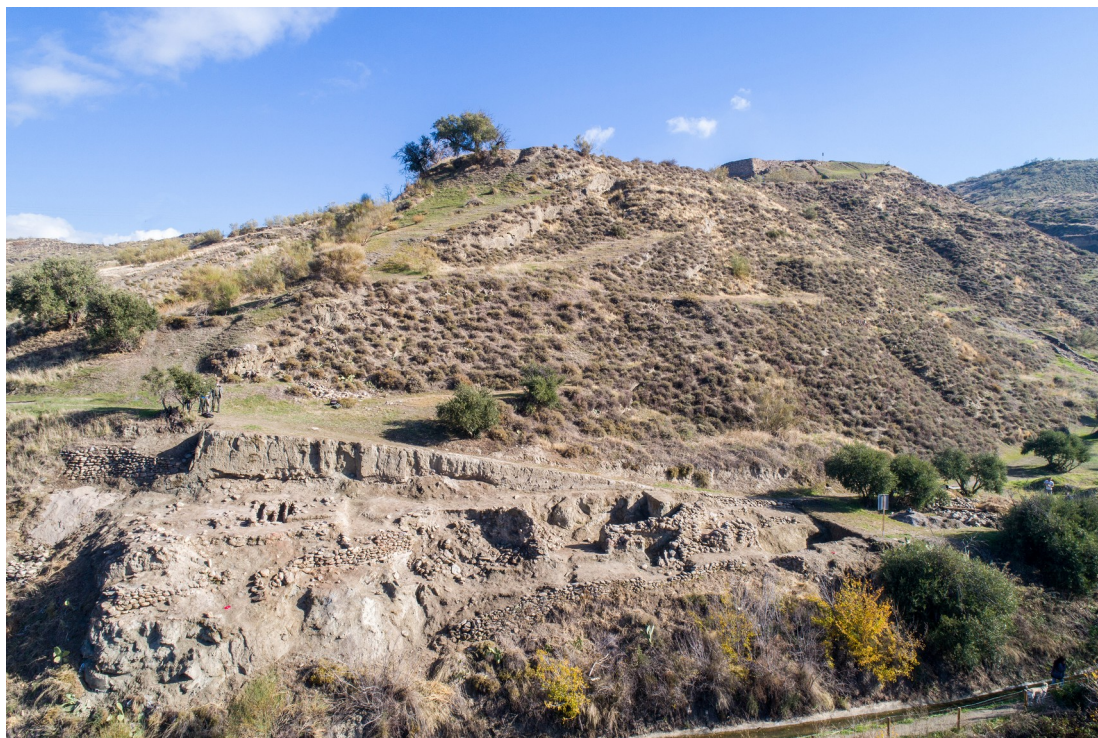
Figura 1.

Fig. 1. Vista general del Cerro de la Encina. En primer plano la excavación de la Ladera Sur (Zona A-1), en la parte alta el bastión (Zona B).

El asentamiento se extiende por una amplia cumbre, fuertemente escarpada y perfectamente individualizada de su entorno más inmediato. Posee, por tanto, una importante situación estratégica, tanto en relación con el control del acceso a Sierra Nevada y a sus importantes recursos, especialmente mineros y pastizales, como por sus defensas naturales, que dificultan y limitan el acceso al interior del asentamiento. Además, por sus grandes dimensiones, sus características urbanísticas y la documentación de los importantes ajuares que acompañan a los enterramientos, el Cerro de la Encina, puede considerarse como el asentamiento central de la Vega de Granada durante el Bronce Pleno (Fig. 1).

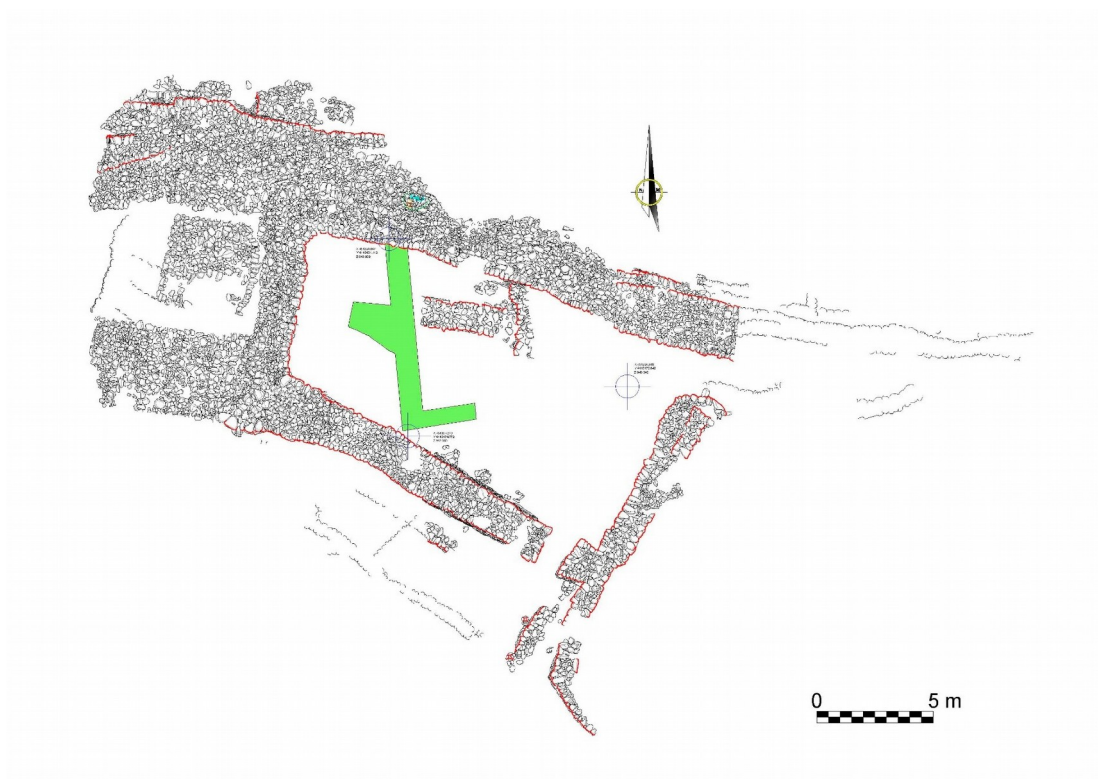
Figura 2.

Fig. 2. Planta general de la fortificación con la identificación y localización del testigo excavado.

La estrategia de intervención arqueológica desarrollada en campañas anteriores, en el área fortificada de la parte alta del yacimiento arqueológico, consistió en la excavación integral del interior del bastión, excepto un testigo en forma de “L” que recorría la zona en sentido transversal y longitudinal. Este testigo se mantuvo como reserva de la estratigrafía arqueológica del sitio desde 1970 (Fig. 2). Sin embargo, la

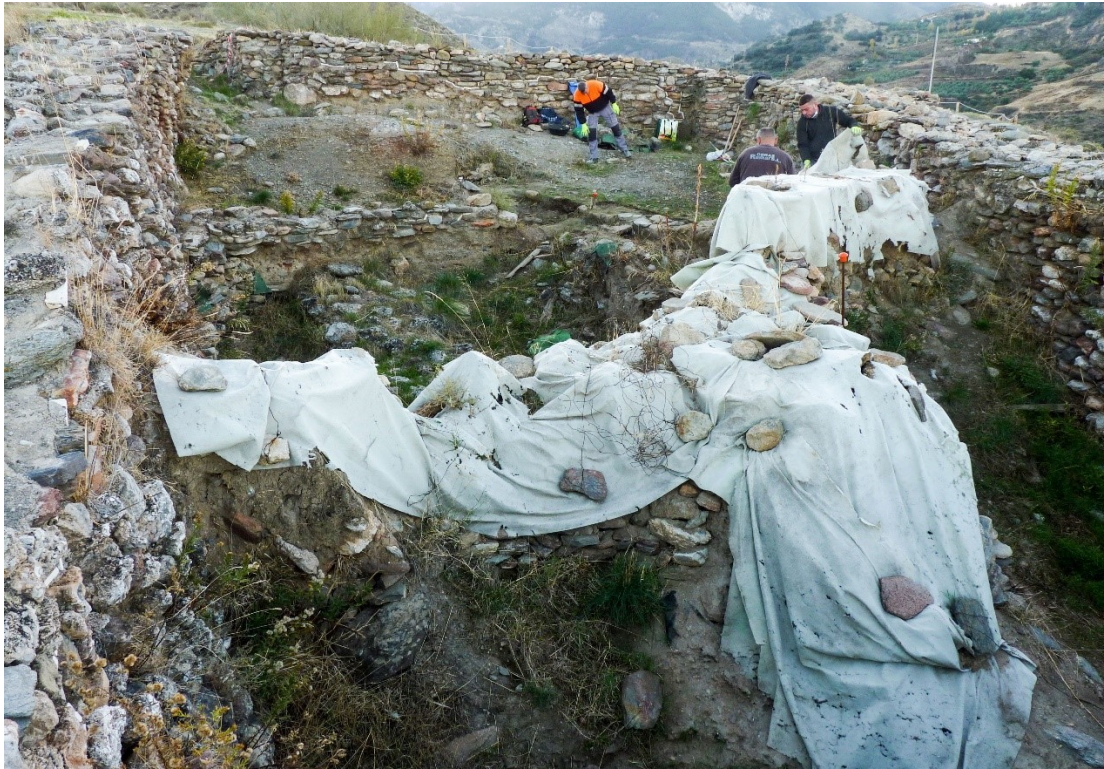
Figura 3.

Fig. 3. Vista general del estado de protección del testigo antes del inicio de los trabajos.

ausencia de medidas efectivas de conservación a lo largo de 50 años, ha hecho que el testigo presentara un preocupante estado de conservación, con desprendimientos y acarcavamientos que amenazan su supervivencia, por lo que en los últimos años se ha procedido a iniciar su excavación a través de las campañas de prácticas del Máster de Arqueología de la UGR.

Posteriormente se ha trabajado sobre la retirada de las protecciones antiguas de geotextil que había sobre el testigo, estas protecciones estaban muy deterioradas. A la retira del geotextil ha seguido la eliminación de las escombreras generadas en la tangencialidad del propio testigo, una acumulación provocada por la inestabilidad de los propios sedimentos arqueológicos que se ha generado desde la pérdida del relleno de los propios perfiles. Esta intervención ha permitido recuperar la visibilidad del propio recinto y la delimitación clara del testigo que quedaba en posición primaria.

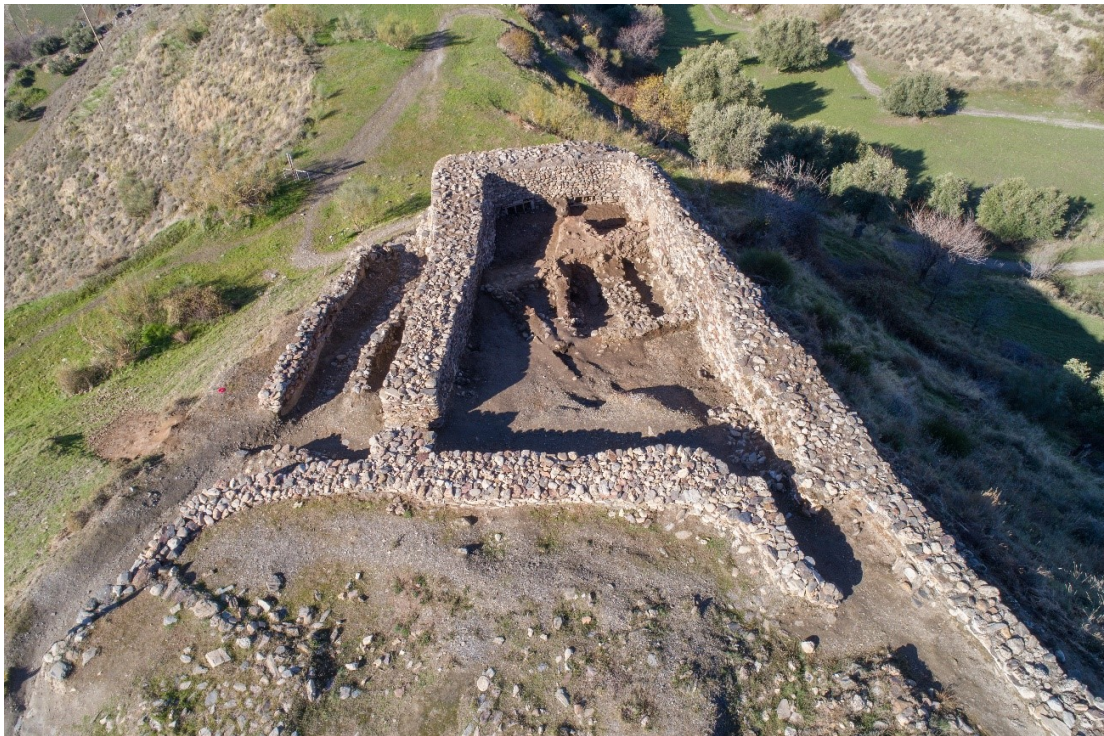
Figura 4.

Fig. 4. Vista área desde el Este de la fortificación.

Por otra parte, también se ha procedido a la limpieza exterior de toda la estructura defensiva por medios manuales, eliminando la acumulación de vegetación que impedía una correcta visualización de la construcción para el adecuado levantamiento fotogramétrico y la obtención de imágenes a través del dron (Fig. 4).

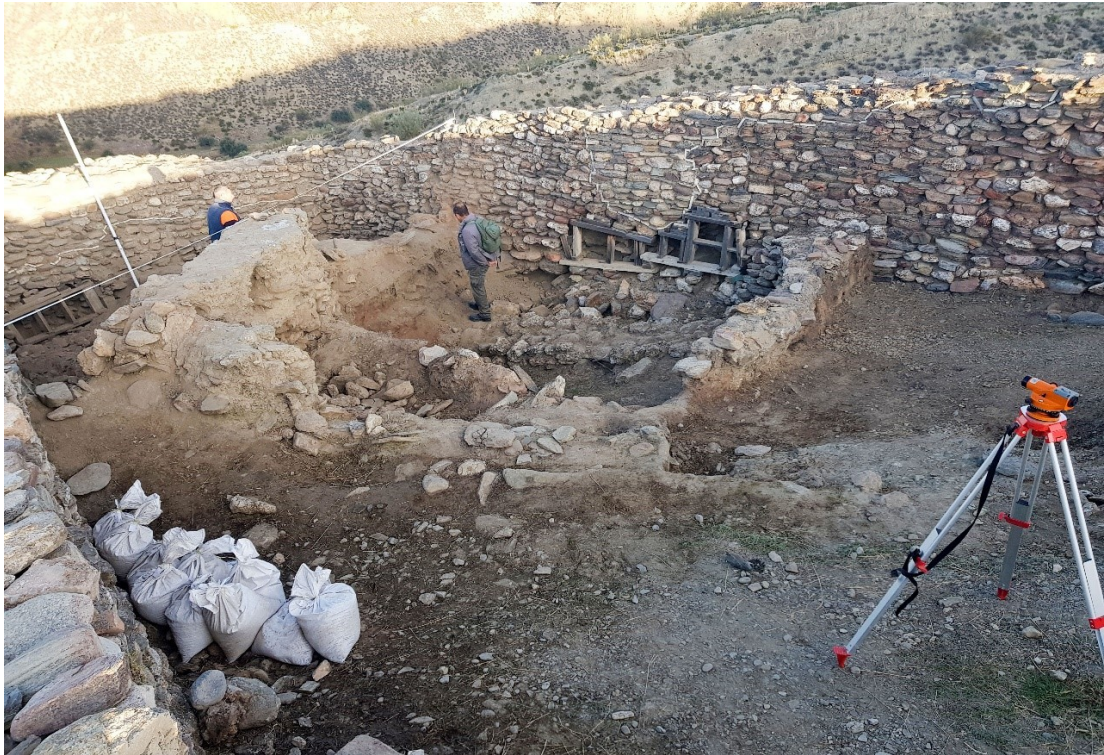
Figura 5.

Fig. 5. Terminada la limpieza comenzaron los trabajos de excavación el testigo.

Como hemos señalado se trata de un testigo residual, transversal al bastión, que transcurre desde la línea norte a la sur del trazado de la muralla, en un recorrido que alcanza los 8,30 m de longitud, con una anchura variable, que oscila entre 0,80 m y 0,50 m, en función de su estado de conservación (Fig. 5).

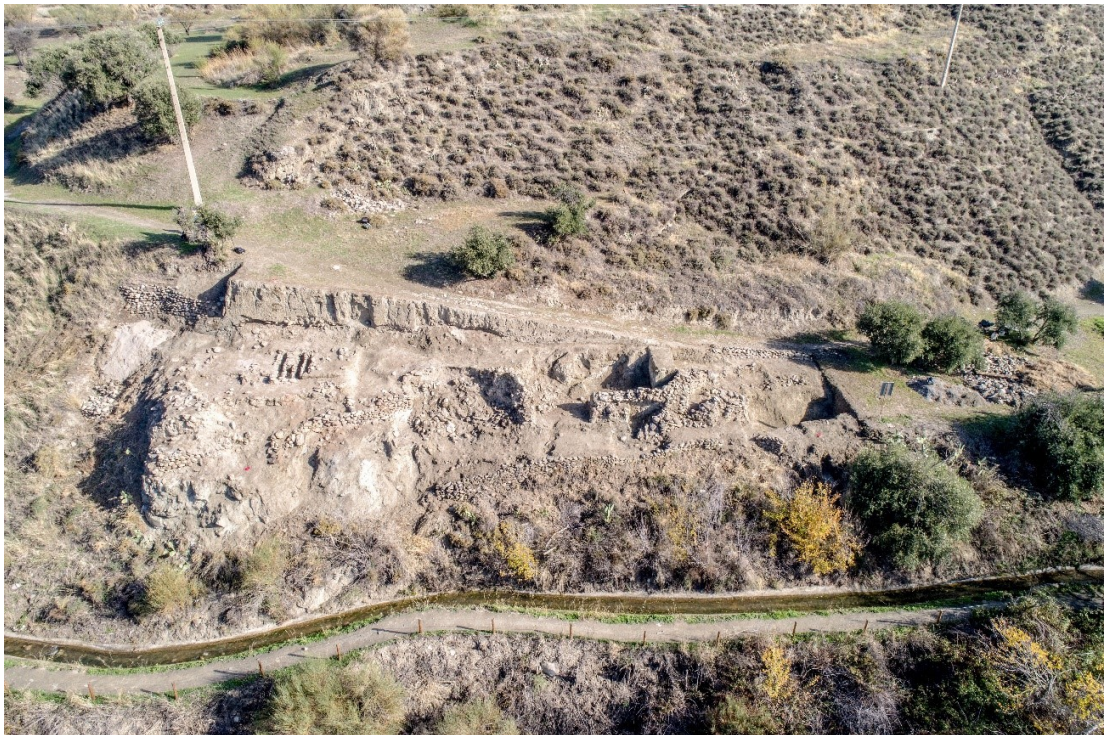
Figura 11.

Fig. 11. Perspectiva aérea del área excavada en la Ladera Sur (Sector A), tras la retirada de los geotextiles deteriorados.

Por otra parte, las estructuras de los soportes de los silos se han conservado bien, gracias al relleno de grava que se incorporó por debajo del geotextil. Tras la finalización de la limpieza de todo el sector se ha procedido a la documentación gráfica.

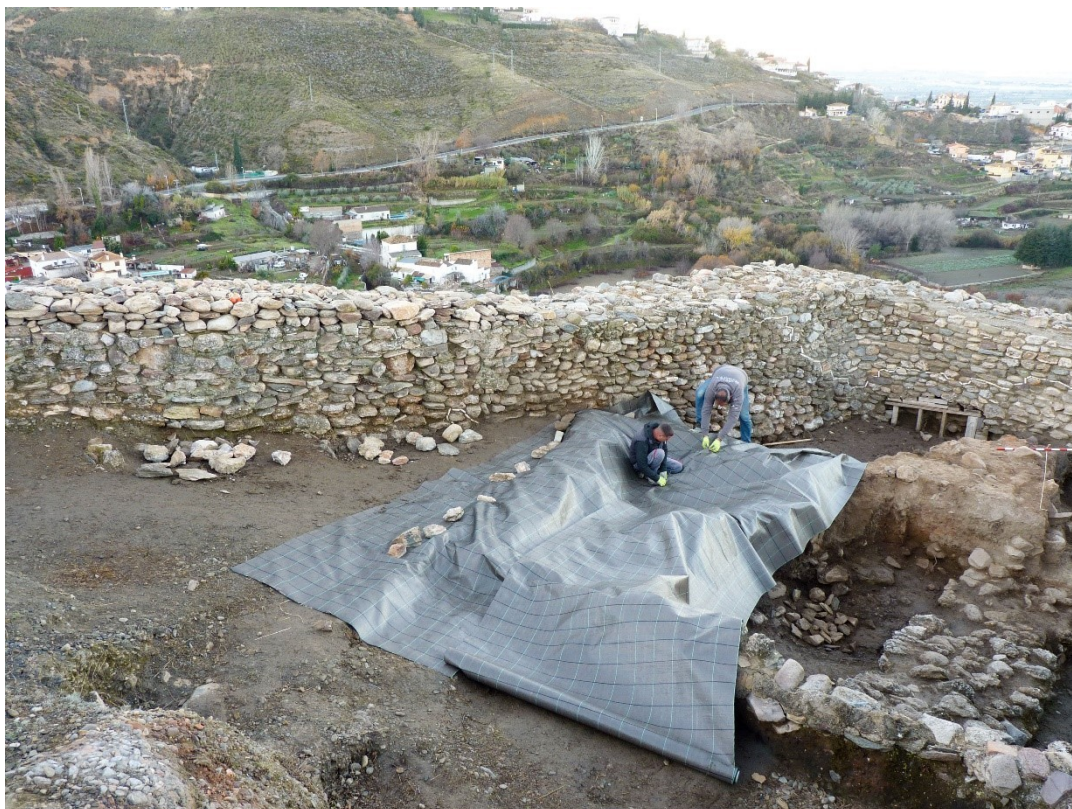
Figura 12.

Fig. 12. Medidas preventivas sobre el área que aún conserva depósitos arqueológicos (Bastión).

-Finalmente, se ha procedido a la cubrición de toda la zona interior del bastión que conserva registros en posición primaria y que se corresponde con la localización del testigo que nos ocupa y un área tangencial (Fig. 12).

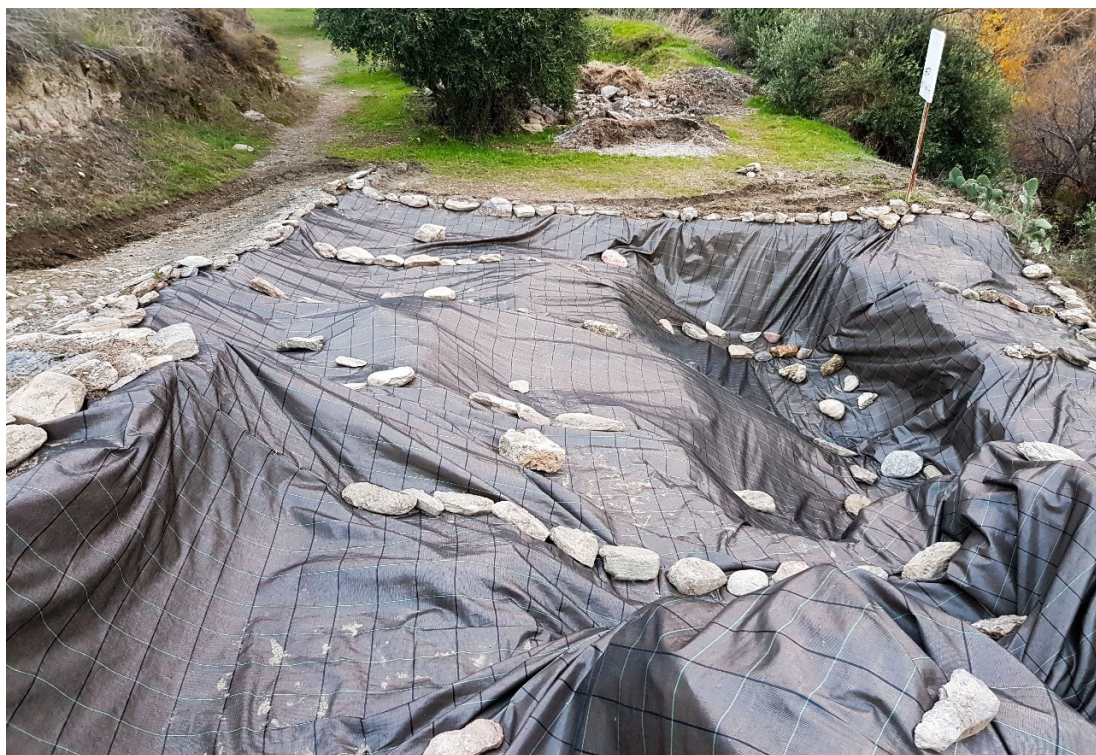
Figura 13.

Fig. 13. Detalle del tratamiento de protección y cubrición final de los cortes (Ladera Sur).

-Por otra parte, se ha procedido a proteger toda el área con una lona de material plástico más resistente que el geotextil, y que ha dado mejor resultado en el Sector A

de la ladera. Se ha asegurado su fijación mediante un perímetro de piedras y una acumulación en las líneas de mayor soporte de la superficie inferior (Fig. 13).
