ANUARIO ARQUEOLÓGICO DE ANDALUCÍA

PROYECTO GENERAL DE INVESTIGACIÓN ARQUEOLÓGICA: LA CIUDAD DE *ARUCCI* (AROCHE, HUELVA). CAMPAÑA 2020. EL VIARIO

Nieves Medina
Javier Bermejo
Juan M. Campos
Lucía Fernández
Francisco Marfil
Alberto Bermejo
Nuria E. Rodríguez
Estrella Domínguez

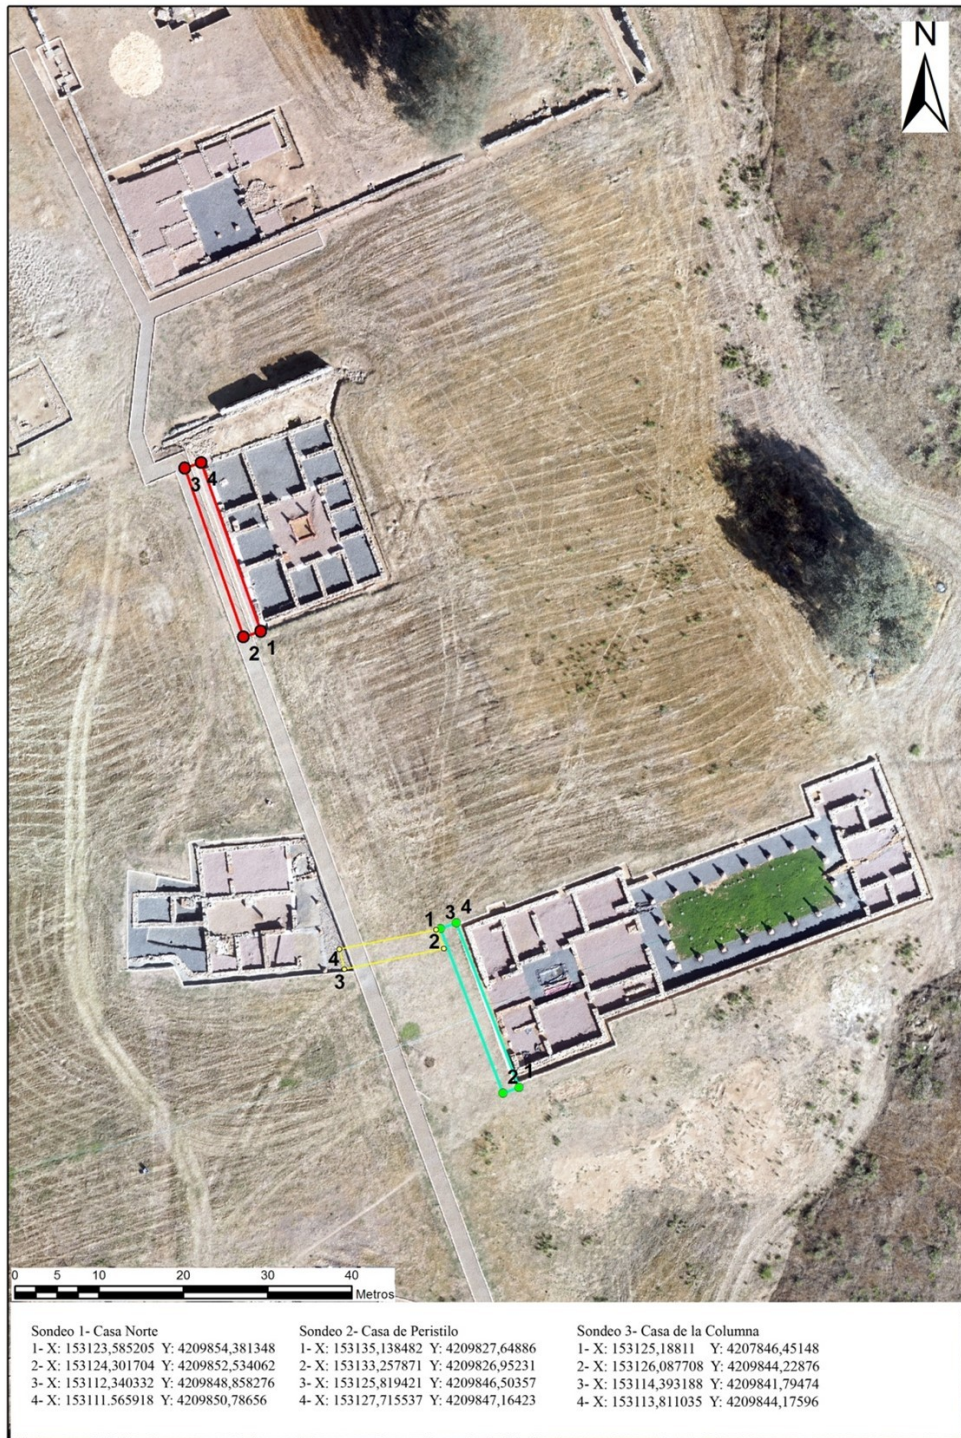
Para alcanzar los objetivos propuestos anteriormente, la actividad arqueológica desarrollada ha consistido en la realización de tres sondeos estratigráficos distribuidos de la siguiente forma (Fig. 4): el primero ha sido planteado en paralelo a la fachada de la casa de peristilo, abarcando la marga de la misma, conocida gracias a las prospecciones geofísicas realizadas en el yacimiento con anterioridad. El segundo se propuso bajo los mismos condicionantes frente a la casa norte. Mientras que el tercero ha sido dispuesto en perpendicular entre la casa de la columna y la de peristilo, con la intención de comunicar los espacios porticados de ambas infraestructuras y poder comprobar si entre

Figura 4. Ortofoto georeferenciada con indicación de los sondeos realizados y sus coordenadas.

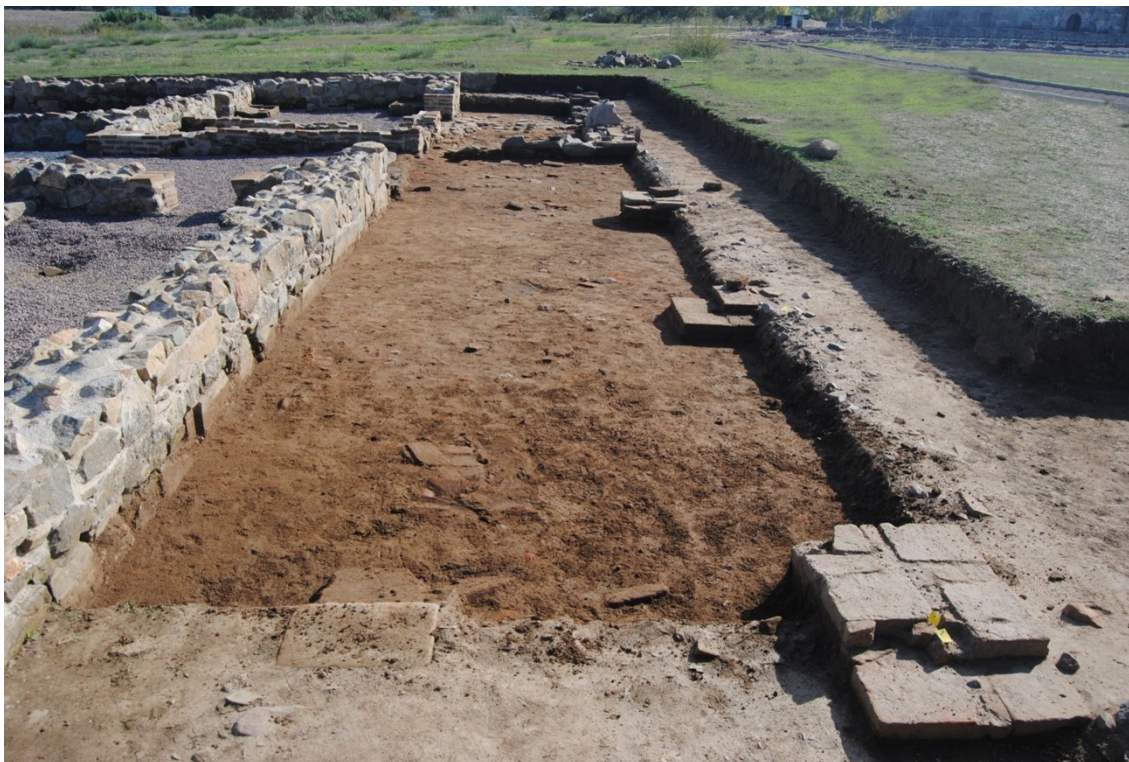
En lo que respecta a las unidades constructivas, éstas pueden ser divididas en tres conjuntos diferentes: los pilares de la margo, el espacio habitacional encargado de amortizar la fachada porticada, y la propia vía (Fig. 5).

Figura 5. Vista del Corte 1

Como se preveía al inicio de las labores de excavación, la apertura de este sondeo ha permitido documentar las cimentaciones de los pilares que conformaron la fachada porticada, concretamente un total de seis, que se corresponden con las UUEE 3, 5, 7, 8, 10 y 13. De ellos el 7 y el 8 son los que preceden la entrada al *vestibulum* de la casa. Se trata de construcciones de ladrillos, con un módulo totalmente variable que oscila entre los 0,93m por 0,60 del más grande y los 0,51m por 0,47 del más pequeño. Sólo los números 8 y 10 presentan el mismo módulo de 0,60m por 0,60m. En cuanto a sus alturas, su nivel de conservación sólo ha permitido conocer 0,35m del número 7, y 0,60m del 5; en este caso incluso se puede saber que su base contó con dos hiladas de cuartos de columna de 22,50cm por 22,50cm y 6cm de grosor, sobre el que se alzó un tambor más fino de 13cm por 13cm.

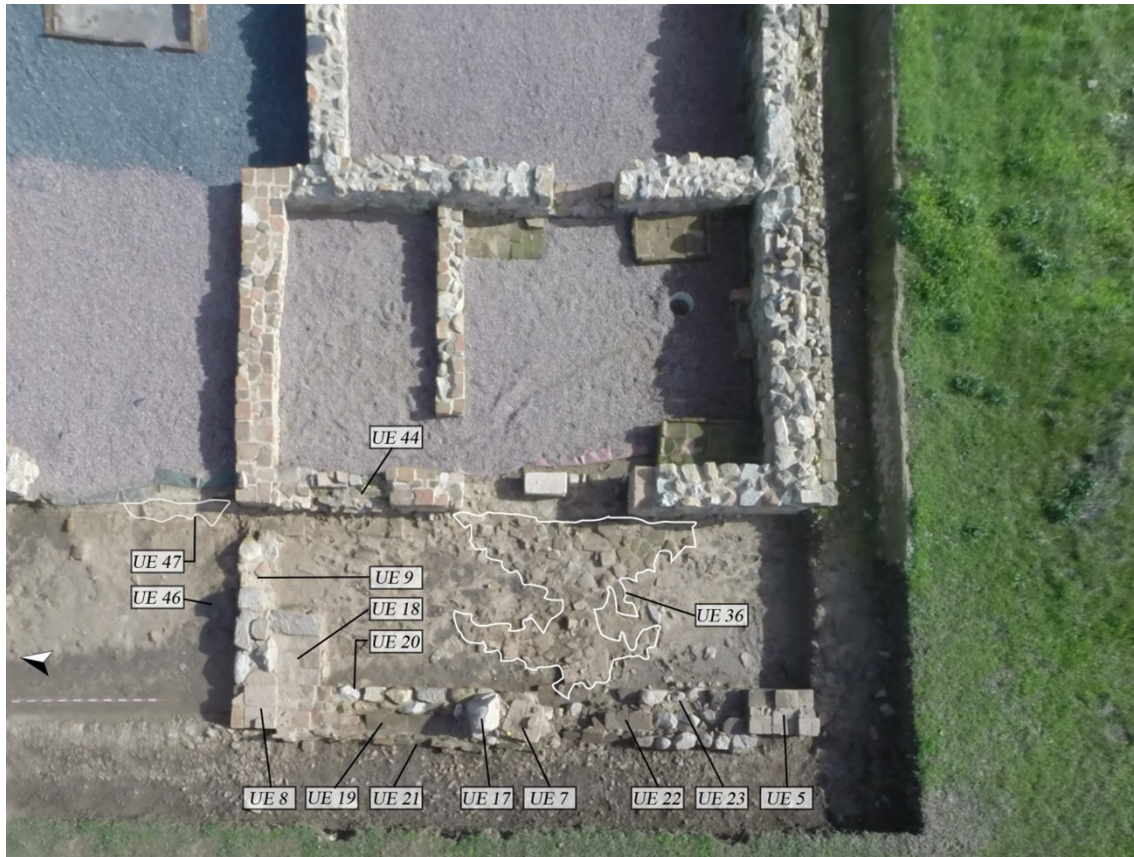
Asociado a estos pilares se constataron múltiples unidades de derrumbe o expolio (UUEE 2, 6, 11 y 16), pues entre los materiales que lo conformaban se encontraron múltiples cuartos de columna. Junto a ellos también se exhumaron mampuestos heterométricos, e incluso alguna piedra de molino (Fig. 6).

Figura 6. Unidad de derrumbe/expolio Corte 1

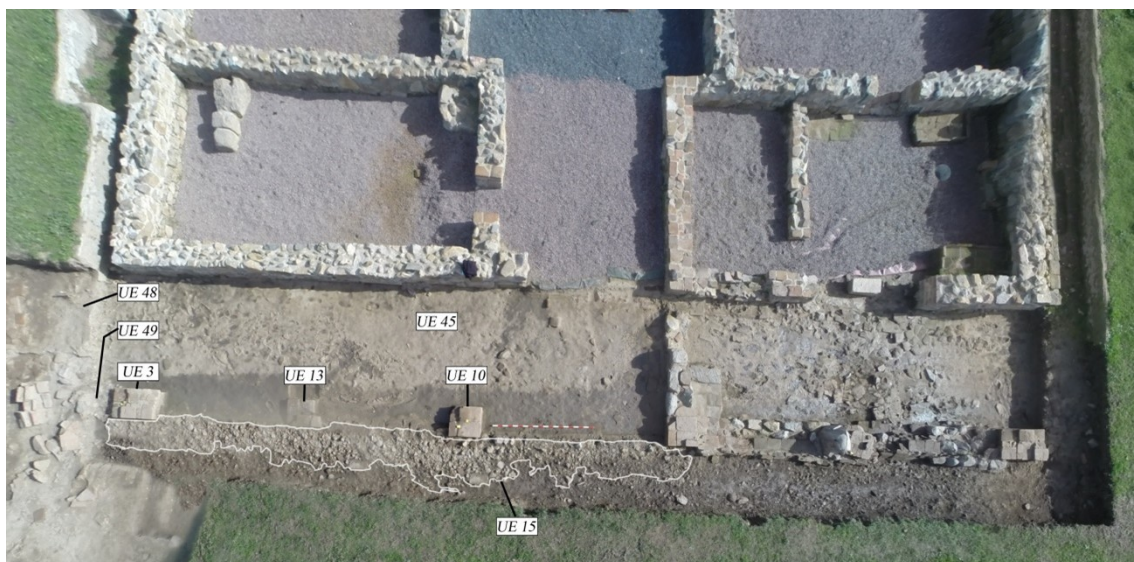
El tercer conjunto arquitectónico de este sondeo, y la razón de ser de esta excavación, se materializa en la UE 15. Al exterior de la margo, donde se presuponía que debía ubicarse la calle, se constató una potente y continua cama de pequeños cantos de río, muy posiblemente la cama preparatoria de la vía. Esta unidad se documenta a lo largo de todo el corte, con una anchura de excavación de unos 0,50m (Fig. 7).

Figura 7. Cama preparatoria de la vía Corte 1

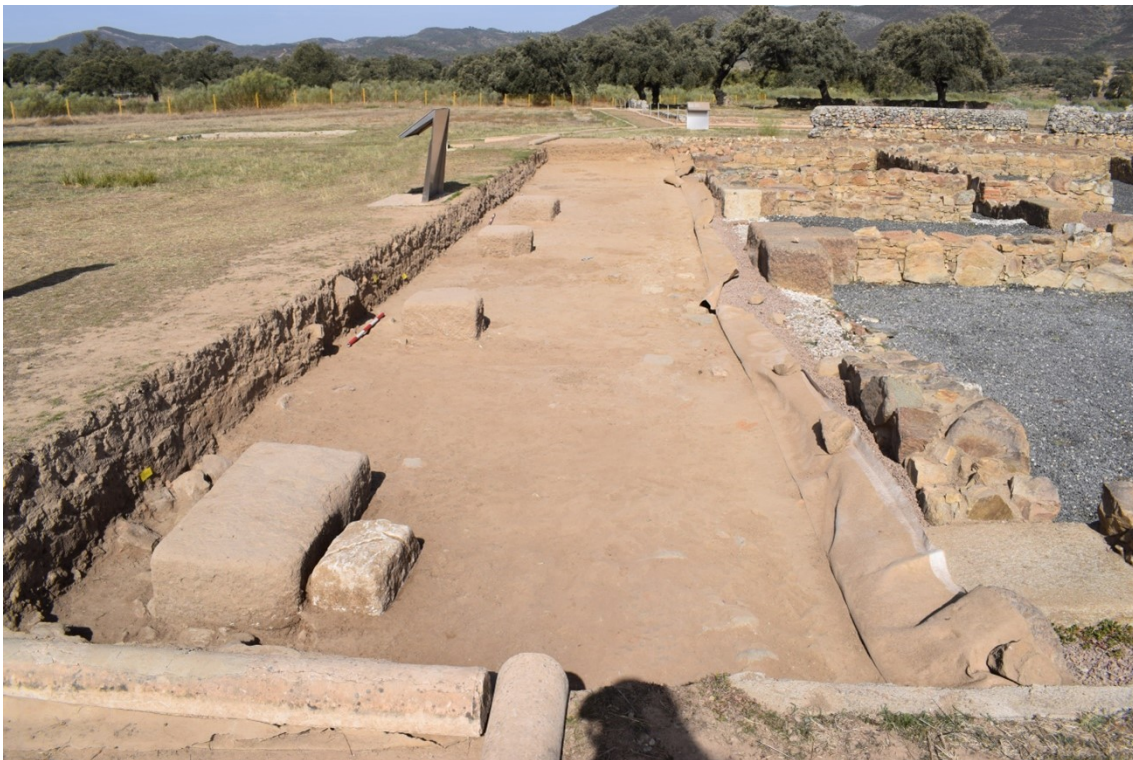
Los elementos más destacados que se hallaron en la sección excavada fueron sin duda los pilares de granito que presumiblemente formaban parte del pórtico o la margo frente a la casa. Cuatro en total, correspondientes a las UUEE 3, 5, 6 y 7; dispuestos en

El sillar UE 3 es el que se encuentra más al sur de todos, posee una longitud máxima de 1,07m, 0,58m de ancho y altura máxima de 0,32m. Junto a este sillar se realizó un pequeño sondeo que reveló que se asienta directamente sobre una cama de piedras. El segundo elemento arquitectónico más inmediato a éste, UE 5, mide 0,58m de largo, 0,60m de ancho y 0,31m de alto (en excavación). Estas mismas medidas se repiten en el siguiente sillar, UE 6. Por su parte, el último ejemplar hallado, el UE 7, tiene una longitud máxima de 0,95m de largo, 0,68m de ancho y 0,31m de alto (en excavación). Cabe destacar, con respecto a los tamaños de estos sillares, que los dos situados en los extremos tienen dimensiones muy similares y mayores, mientras que los dos que están en el centro son de menor tamaño y casi idénticos.

Los tres primeros sillares se distancian unos de otros alrededor de 2,90 m, sin embargo, la distancia entre los dos que se encuentran más al norte, UE 6 y 7, es de 2,30 m. Estos dos últimos son los que se encuentran frente a la entrada de la casa, aunque no cuadran exactamente con los muros que conforman la puerta.

Figura 8. . Vista sillares Corte 2

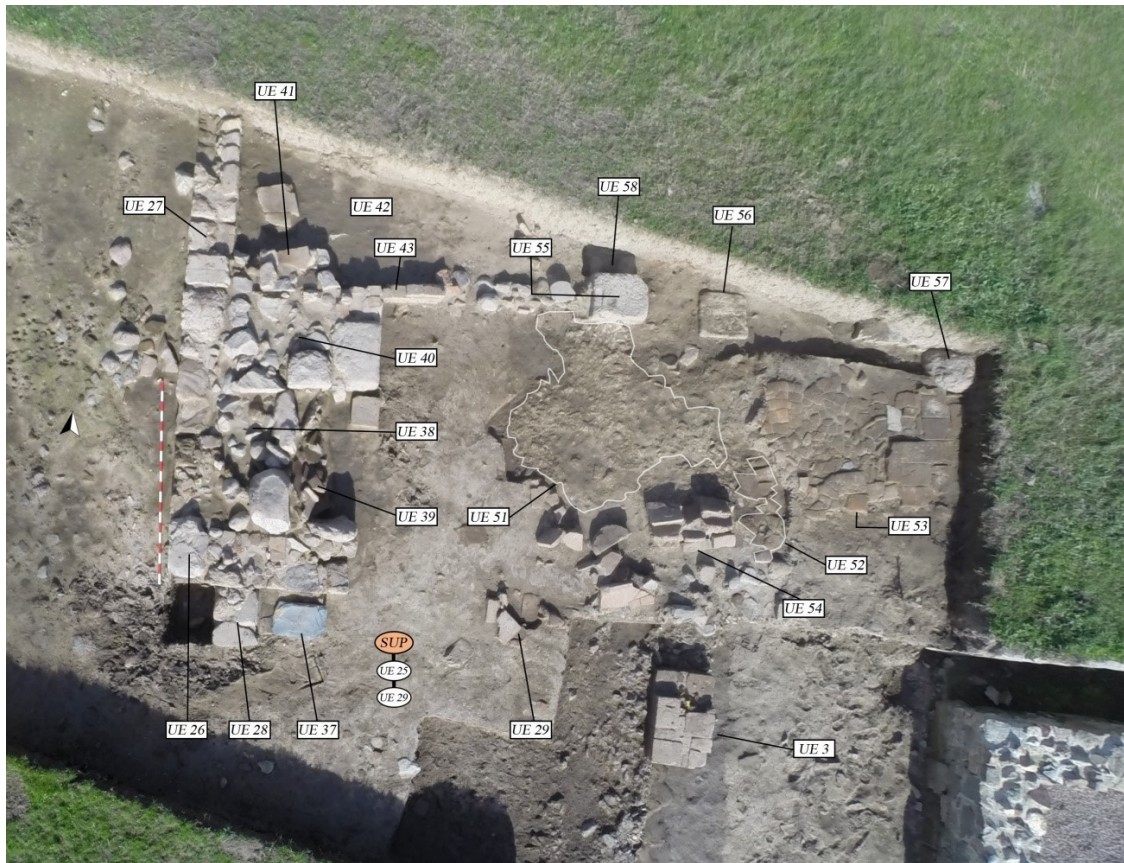
Figura 9. Vista general Corte 3

El elemento constructivo de la parte central se compone de las siguientes unidades constructivas (UUEE 26, 27, 28, 37, 38, 39, 40, 41 y 43). Sus límites exteriores o su perímetro lo marcan las UUEE 26 y 27, la primera se define como un paramento de piedras heterométricas de mediano tamaño, junto con algunos fragmentos de materiales latericios, dispuesto en sentido este-oeste. Sus dimensiones son de 1,80m de longitud por 0,50m de ancho. Haciendo esquina con ella se constata la segunda, con una orientación norte-sur, en este caso el material pétreo empleado presenta un módulo de mayores dimensiones, igualmente su superficie es notablemente mayor, pues su longitud alcanza los 4,80m (Fig. 9).

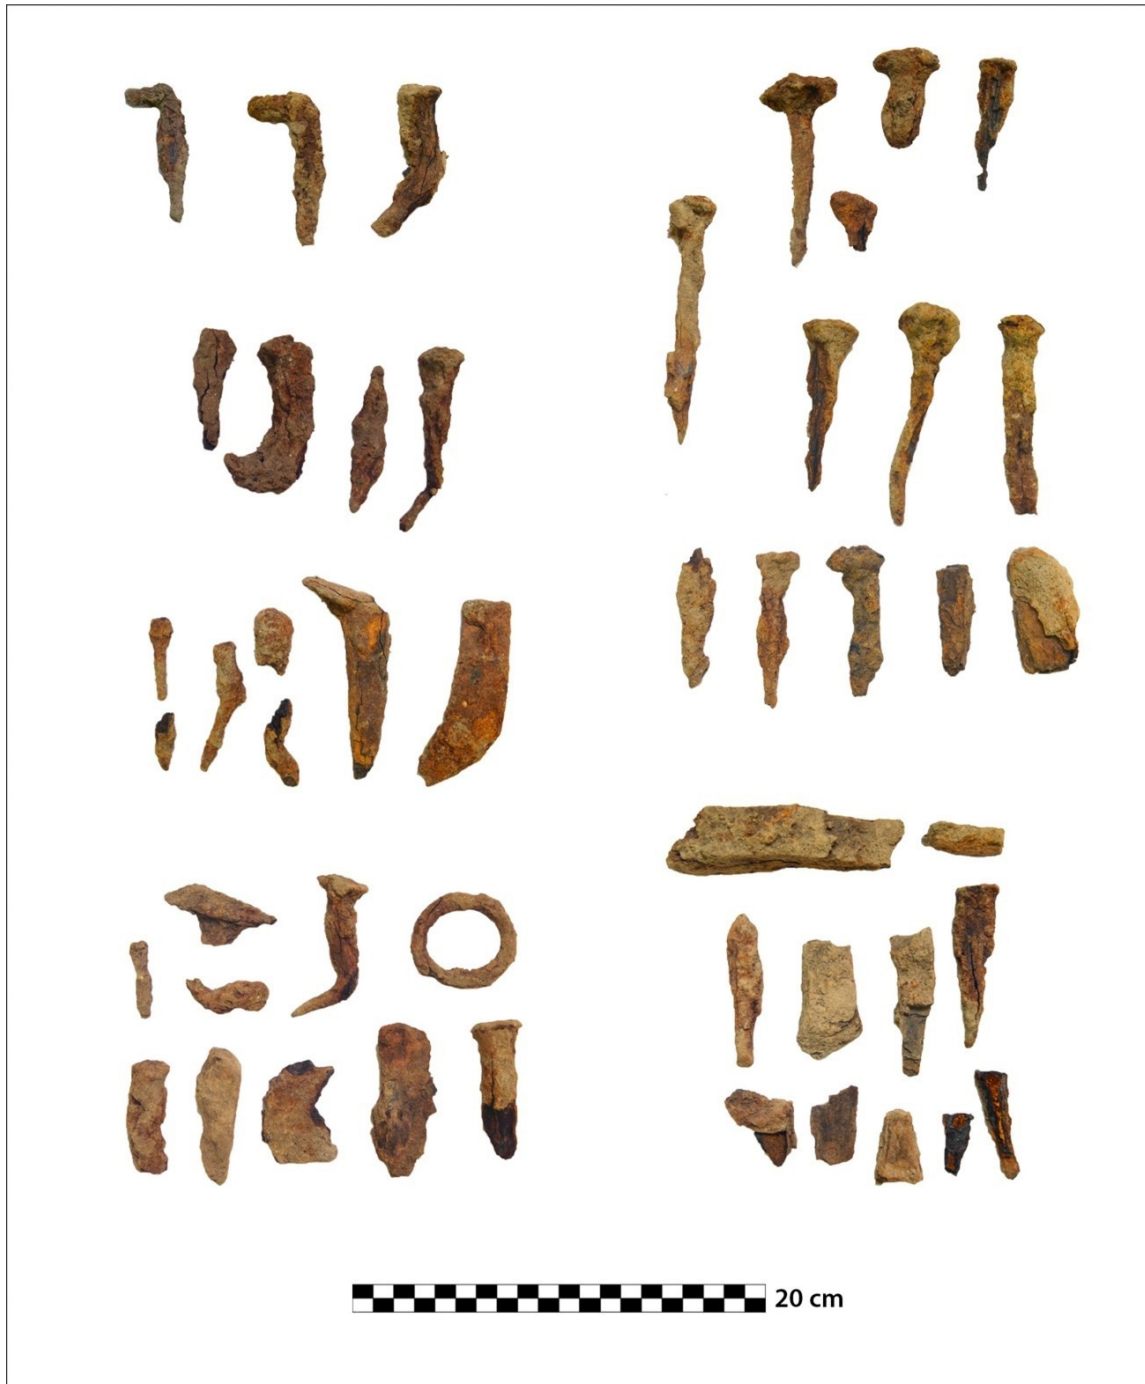
Figura 16. Elementos metálicos recuperados en distintas áreas del viario de Arucci.

una parte, elementos relacionados con actividades edilicias que se componen de clavos, escorias, fragmentos de apliques, así como varios conjuntos de fragmentos marmóreos procedentes de revestimientos paramentales y elementos singulares posiblemente extraídos de los ambientes público-monumentales de la ciudad (Fig. 16).

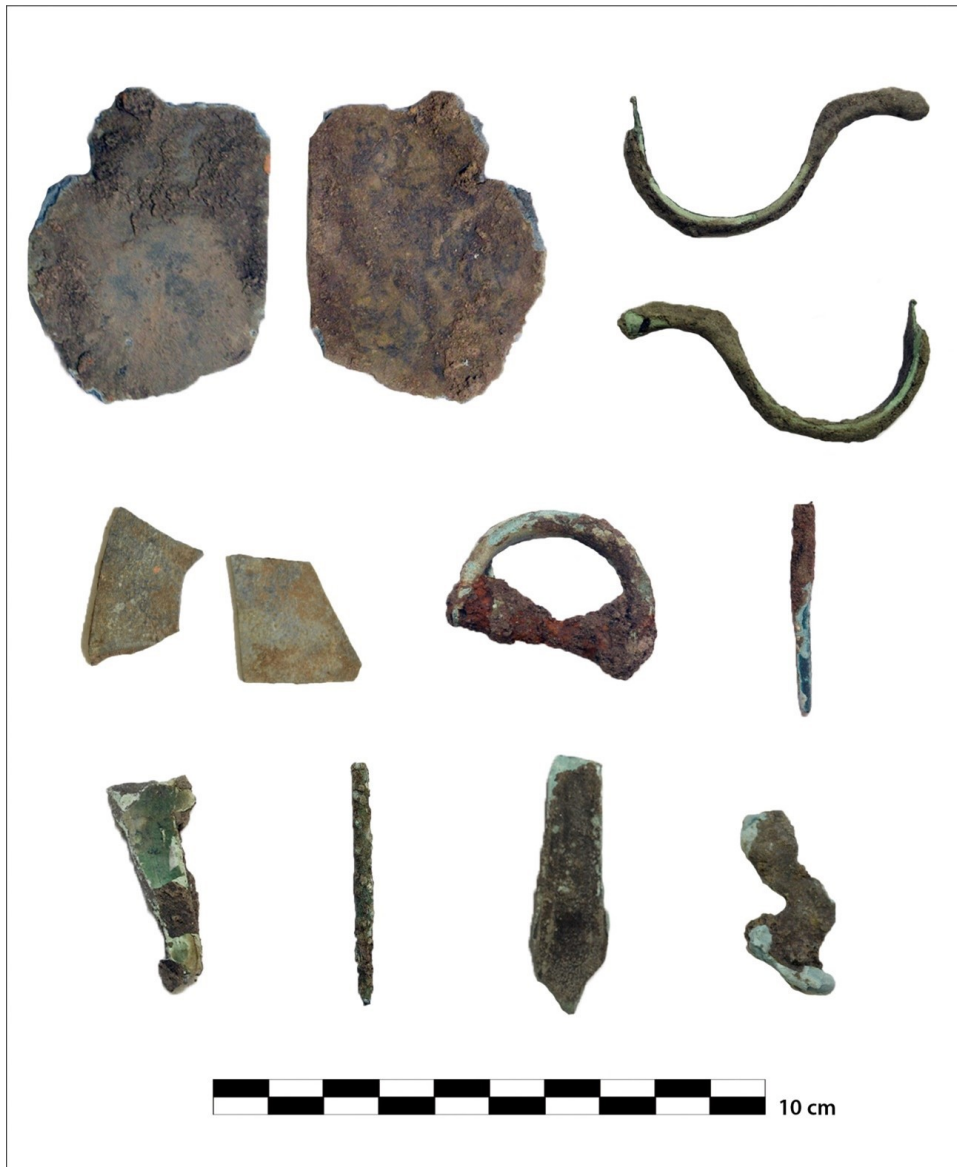
Figura 17. Materiales bronceos procedentes del viario de Arucci

Por otra parte, se encontrarían instrumentos de ámbito doméstico, entre ellos destacan dos posibles fragmentos de espejo, una hebilla y una fibula, esta última se define como un objeto metálico con la finalidad de sujetar las prendas de vestir (Fig. 17). Su tamaño está en consonancia con la prenda a que se destina y refleja los gustos y la posición económica del propietario. Además de su utilidad práctica, se convierte en un objeto de adorno decorado con diversas técnicas de rayados, círculos y aspas y de anillas colgantes (Labeaga, 1999-2000: 59); seguidos de un tercero compuesto por el numerario donde se recogen 5 monedas de bronce, y para finalmente terminar con el análisis de las piezas de vidrio pertenecientes a formas indeterminadas, así como las
