# ANUARIO ARQUEOLÓGICO DE ANDALUCÍA

## 2020

El tramo de muralla (T4-2) objeto de nuestra actividad, se localiza en la calle Ronda de Miradores de Sabiote (Jaén), cuenta con una superficie de 201,57 m<sup>2</sup>. Tiene una planta longitudinal 11,65 m. y una altura de 6,65 m. la Intervención mediante sondeos se centró en la coronación y el Análisis de Estructuras Emergentes se repartió por todo el frente y la esquina de la muralla.

## PROCESO DE EXCAVACIÓN Y DESCRIPCIÓN DE LAS ESTRUCTURAS DOCUMENTADAS.

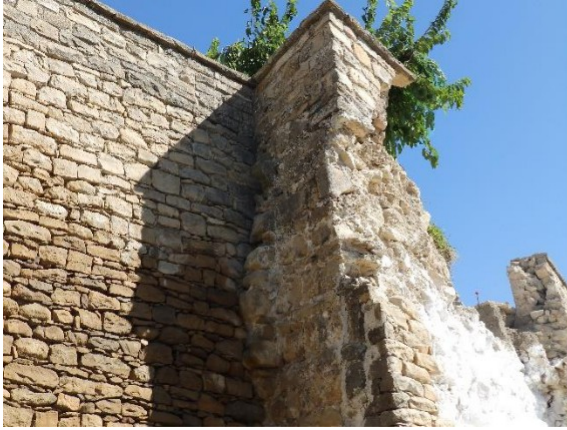
Foto 2

- Foto N° 1. Área 1. Lienzo de muralla.
- Foto N° 2. Área 1. Cd 1. Planta final.
- Foto N° 3. Área 1. Cd 2. Lienzo de muralla.
- Foto N° 4. Área 1. Cd 2. Planta final.

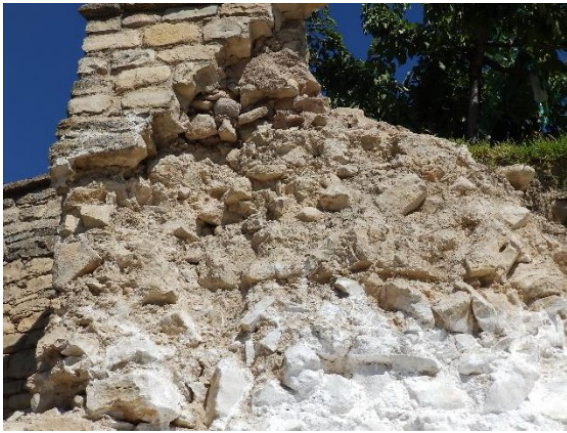
Foto 5

La parte exterior e interior o careado se erige de piedra y el núcleo se rellena de piedra basta y tapial. Para lo primero se utiliza piedra del lugar de mediano y gran tamaño, trabada con mortero de cal y calzada o enripiada con pequeñas piedras. La parte interior sería al completo de tapial a base de cal, árido y grandes piedras sin desbatar ni carear (Foto 5).

-UEM 101. Relleno original de la muralla a base de piedra, árido y cal (Foto 5). Se encuentra bajo UEM 102 y UEM 103 (Foto 6). Área 1 (Figuras 4 y 5).

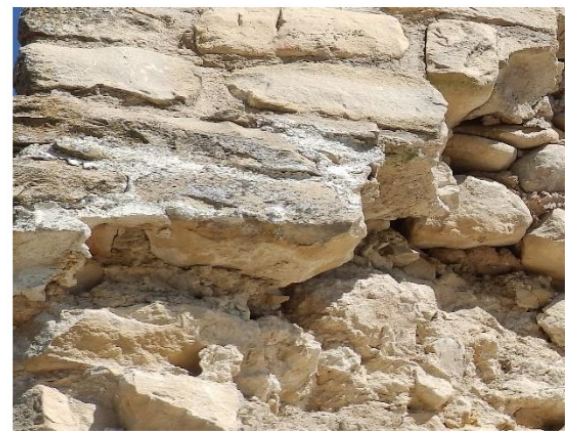
- Foto N° 5. Área 2. Cd 3. Lienzo fesmoronado.
- Foto N° 6. Área 2. Cd 3. Planta final.
- Foto N° 7. Área 2. Cd 4. Lienzo fesmoronado.
- Foto N° 8. Área 2. Cd 4. 4ª Planta Final.

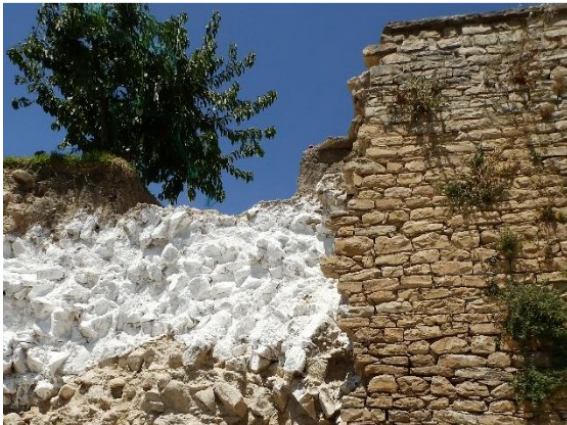
Foto 7

Años después se harían algunas reparaciones para el mantenimiento de la misma. En su última fase, tras la ruina de la cerca y el reaprovechamiento de la piedra existente en las caras interior y exterior, se reviste de piedra y se utiliza mortero de cemento (Foto 7).

-UEM 104. Muro de alzado, de piedra trabado con mortero de cemento (Foto 7). Se encuentra junto a las UEM 102 y UEM 103 (Foto 8). Es un añadido contemporáneo que realza la altura de la desaparecida muralla. Área 2 (Figuras 4 y 5).

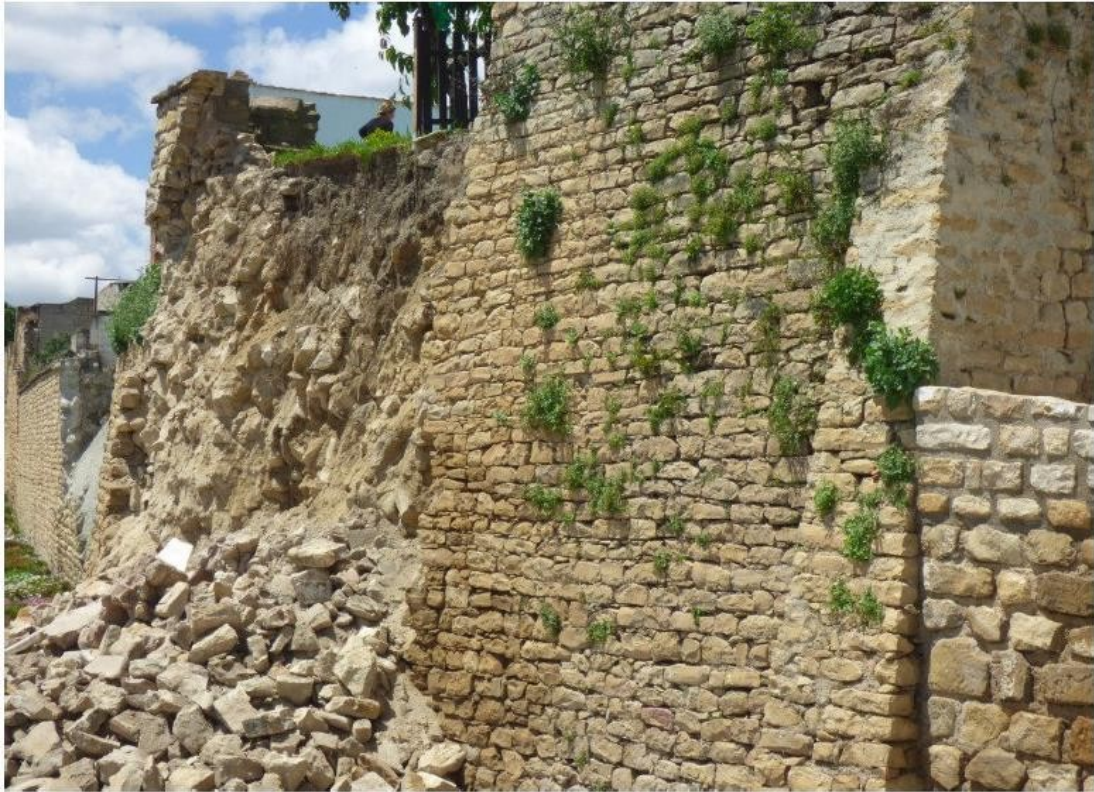
Foto 9

La actuación se desarrolla con motivo de los daños ocasionados por las lluvias, en un lienzo de la muralla medieval de Sabiote (Fotos 9, 10, 11 y 12). A este BIC se le aplica una cautela arqueológica que se debe complementar con un Análisis de Estructuras Emergentes y de los Paramentos.

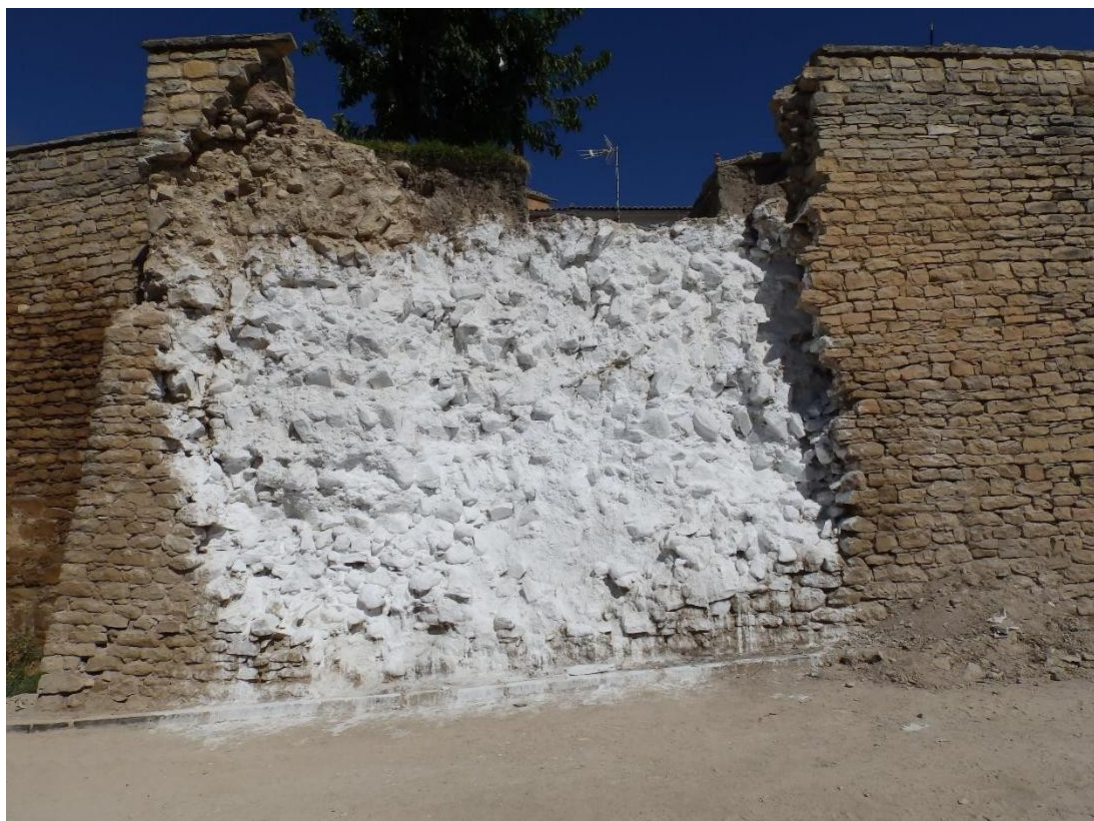
Foto 10

Se trata de una muralla erigida según las formas constructivas del momento, en la que se emplearon materiales de la zona (Foto 10).

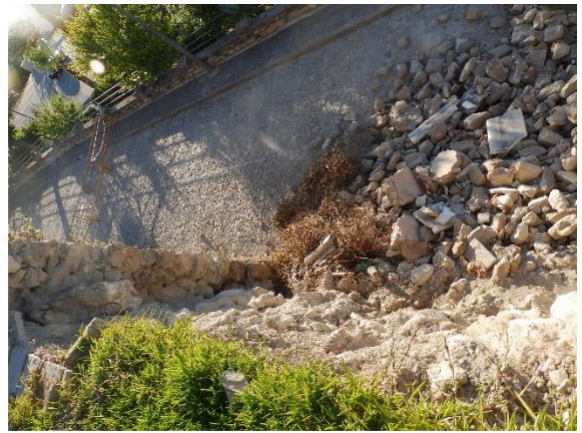
Foto 11

- Foto N° 9. Derrumbe del lienzo de muralla. Vista desde el E.
- Foto N° 10. Derrumbe del lienzo de muralla. Vista desde el SE.
- Foto N° 11. Derrumbe del lienzo de muralla. Vista desde arriba.

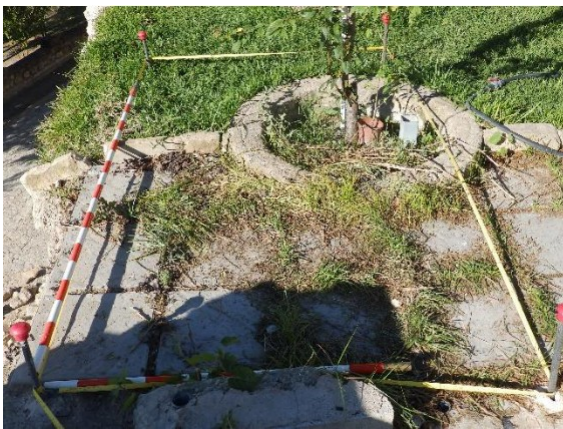
Foto 12

- Foto N° 12. Derrumbe del lienzo de muralla. Vista desde arriba.
- Foto N° 13. Sondeo 1. Antes de su excavación. Visto desde el NE.
- Foto N° 14. Sondeo 1. Antes de su excavación. Visto desde el SO.

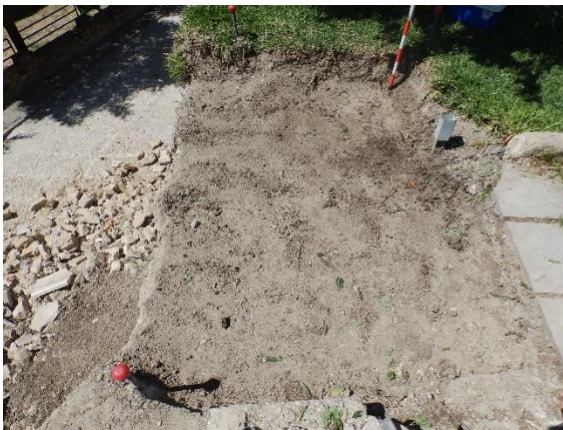
Foto 15

Se comienza la excavación arqueológica en este sondeo, retirando la cobertera superior compuesta por un pavimento de baldosas de exterior, un arriate con un árbol y la cobertera vegetal de césped (fotos 13 y 14). Las dimensiones del sondeo son 1,50 m. de largo y 2,50 m. de ancho (foto 15).

Tras la retirada del pavimento que ocupaba sobre la mitad del sondeo y de la cobertera vegetal, encontramos un estrato de relleno (US1) (fotos 15 y 16). Eliminamos el relleno y encontramos otro estrato de tierra más clara (US2) (Foto 17) con bastante material y una vez eliminado este, encontramos el núcleo de la muralla. Es una estructura maciza, con piedras, cal y árido (Fotos 18 y 19). Como los límites del sondeo no bastan para documentar adecuadamente el núcleo de la muralla, decidimos ampliarlo, para ello le damos 1 metro más de longitud (Fotos 20 y 21), tras excavar este siguiente tramo localizamos sobre la US2 un vertido de piedras y algo de yeso, pero no se define claramente el borde de la muralla (Foto 21). Decidimos ampliar otra vez el sondeo y le damos 1,50m. más de longitud (Fotos 22 y 23). Excavamos esta nueva ampliación, los estratos son los mismos, pero nos encontramos un pavimento de cal y árido (UE3) junto al núcleo de la muralla, puede ser lo que queda de un camino o calle transitable (Fotos 24 y 27), en el extremo E, observamos un rebaje del mismo, lo excavamos y encontramos otro pavimento (UE2), si bien este es de yeso y está en mal estado (Fotos 24 y 25).

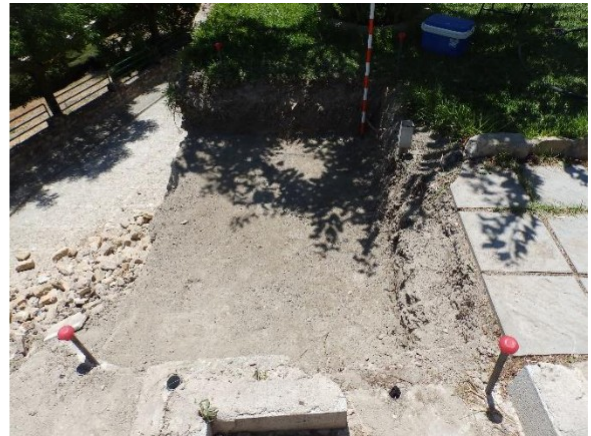
- Foto N° 15. Sondeo 1. Planta 2. Visto de US1.
- Foto N° 16. Sondeo 1. Planta 3. Visto de US1.
- Foto N° 17. Sondeo 1. Planta 4. Visto de US2.
- Foto N° 18. Sondeo 1. Planta 5. Visto de Us1.

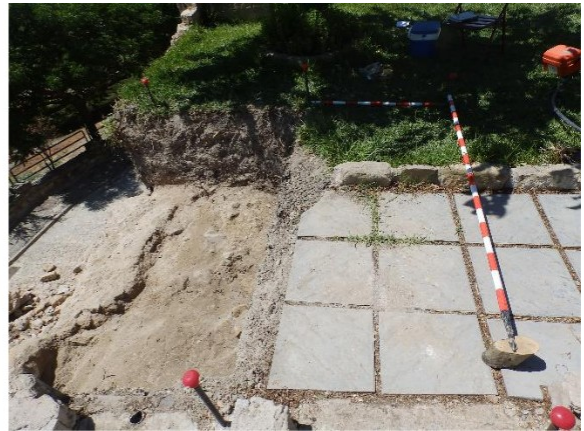
Foto 19

- Foto N° 19. Sondeo 1. Planta 5. Otra vista de Ue1.
- Foto N° 20. Sondeo 1. 1ª Ampliación.
- Foto N° 21. Sondeo 1. 1ª Ampliación.
- Foto N° 22. Sondeo 1. 2ª Ampliación.

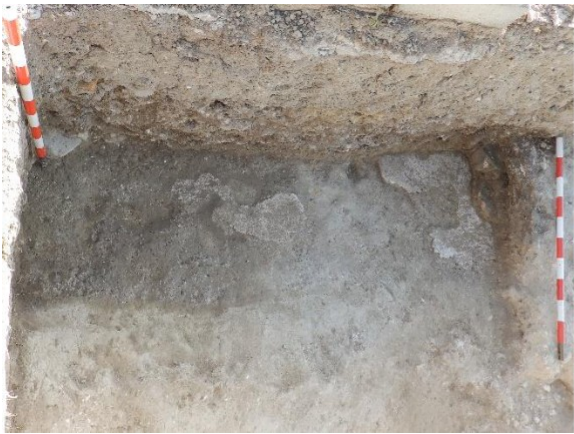
Foto 24

- Foto N° 24. Sondeo 1. 2ª Ampliación. Vista de UE2 y UE3.
- Foto N° 25. Sondeo 1. 2ª Ampliación. Detalle de UE2.
- Foto N° 26. Sondeo 1. 2ª Ampliación. Vista de cerámicas.

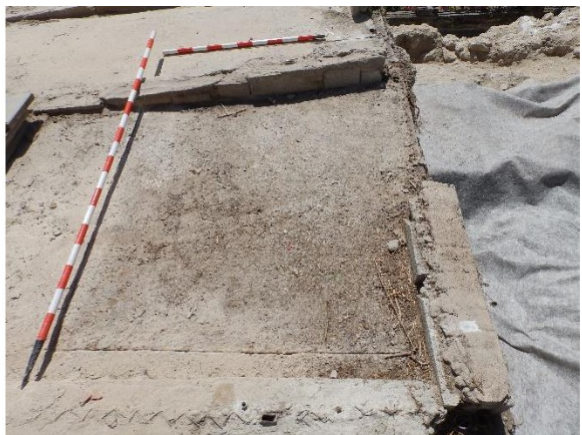
Foto 27

- Foto N° 27. Sondeo 1. 2ª Ampliación. Vista de UE3.
- Foto N° 28. Sondeo 1. 3ª Ampliación.
- Foto N° 29. Sondeo 1. 3ª Ampliación.
- Foto N° 30. Sondeo 1. 3ª Ampliación. Vista de UE1, UE2 y UE3.

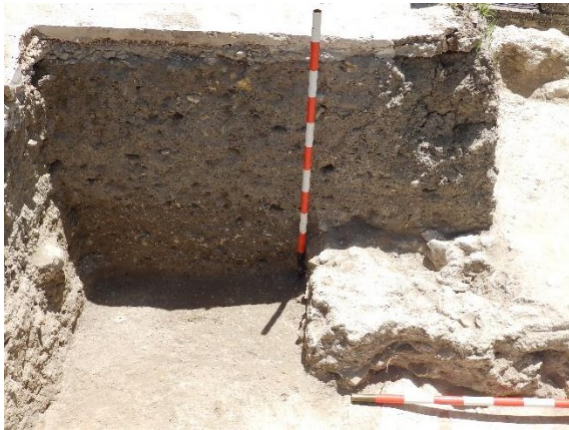
Foto 31

Cuando retiramos los dos estratos antes documentados, encontramos el ángulo del lienzo de muralla que va por el interior y que se superpone al exterior (Foto 31).

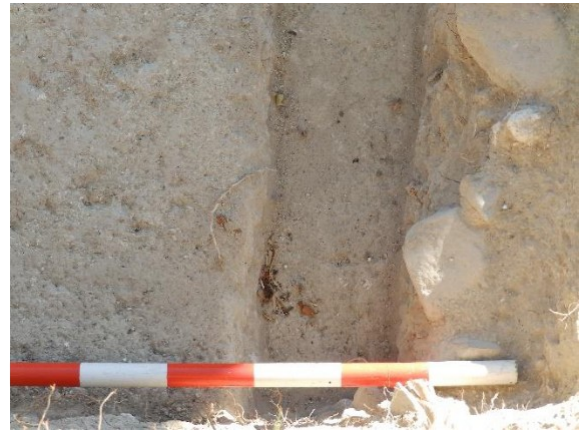
Foto 32

Por último, decidimos realizar una pequeña cata entre el borde interior del núcleo de la muralla y el pavimento (UE3) (Foto 32), en esta localizamos un estrecho estrato de nivelación del pavimento (US4) que se apoya en el geológico, pero no localizamos la fosa de fundación de la muralla. Con esto damos por finalizada la intervención (Fotos 33, 34, 35 y 36).

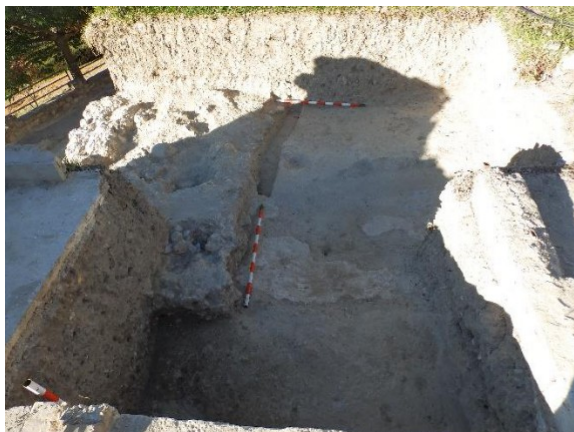
- Foto N° 31. Sondeo 1. 3ª Ampliación. Vista de UE1 superpuesta.
- Foto N° 32. Sondeo 1. 3ª Ampliación. Vista de UE3 y US3.
- Foto N° 33. Sondeo 1. 3ª Ampliación. Vista desde el SO.

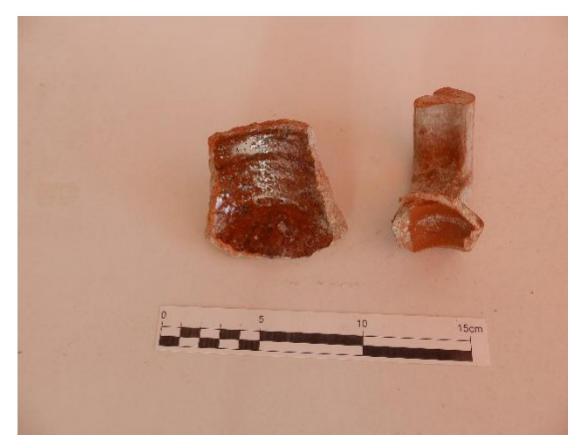
Foto 51

- Foto N° 51. Cerámica sin vidriar.
- Foto N° 52. Cerámica vidriada en marrón. Puchero (S.Xix-XX).
- Foto N° 53. Loza decorada en manganeso (S.Xvii-Xviii).

Con esta denominación nos referimos a la cerámica de uso común, aquella que está vidriada y la que no lo está, cumpliendo todas las necesidades de la vida entorno a la comida. La primera se conoce como alfarería del fuego y comprende los recipientes que presentan un tratamiento de vidriado que elimina la porosidad, permitiendo que puedan ir al fuego para cocinar, como ejemplo tenemos los muy sufridos pucheros y cazuelas (foto 53). La segunda la denominamos alfarería del agua y no presenta ningún tipo de vidriado, la arcilla sólo se ha cocido una vez y la transpiración es el efecto deseado, así los cántaros, jarras o botijas y tinajas y algún cuenco para beber de las mismas (fotos 51 y 55).

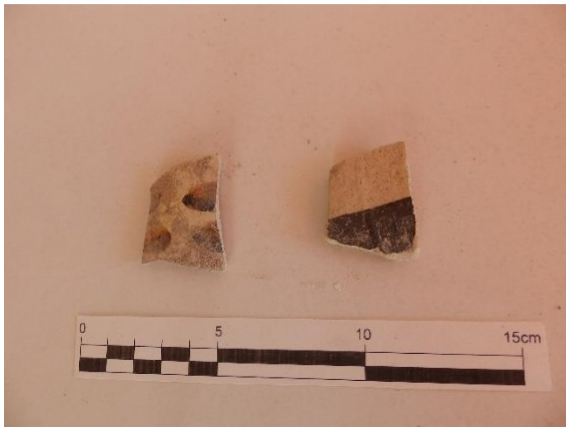
Foto 54

- Foto N° 54. Cerámica vidriada decorada en verde (S.Xix).
- Foto N° 55. Cerámica sin vidriar decorada (S.Xvi-Xvii).
- Foto N° 56. Reverso de una moneda de Felipe V (1752).
