# ANUARIO ARQUEOLÓGICO DE ANDALUCÍA

**A.A.P. MEDIANTE SONDEOS Y C.A.M.T. EN LA C/. SANTO CRISTO Nº 12, ESQUINA CON LA C/. ALPECHINES, DE ARJONA (JAÉN), PARA LA CONSTRUCCIÓN DE UNA VIVIENDA UNIFAMILIAR, PISCINA Y GARAJE.**

Rafael Sánchez Susí.

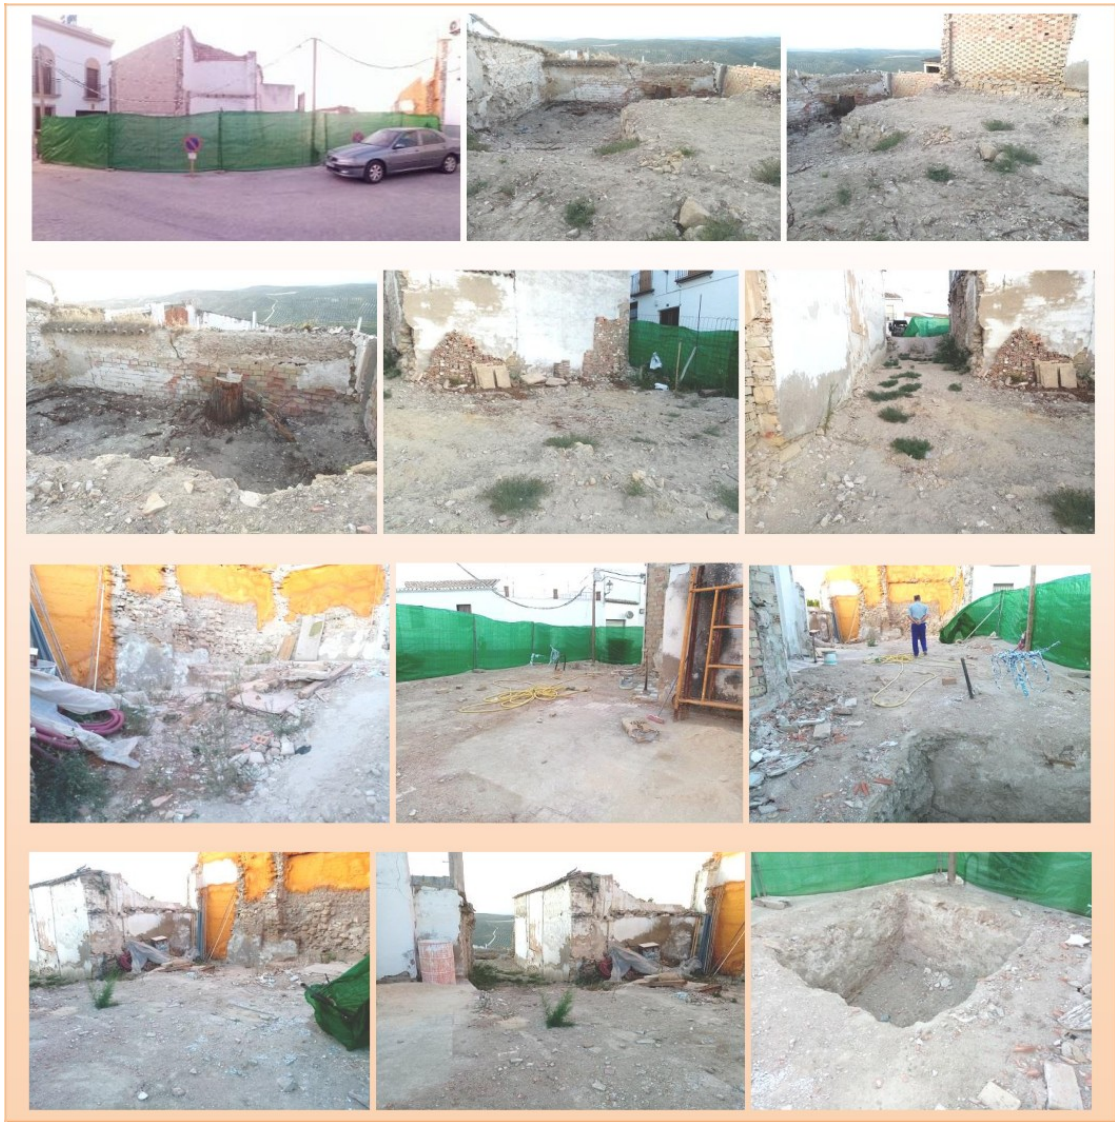
Fig. 6. Estado previo del solar (fotos: Rafael Sánchez Susí).

El día 20 de septiembre de 2021 comenzamos los trabajos arqueológicos de campo propiamente dichos. En primer lugar, tras nuestra llegada al solar, procedimos a realizar un reportaje fotográfico del estado que presentaba el mismo (fig. 6). Posteriormente,

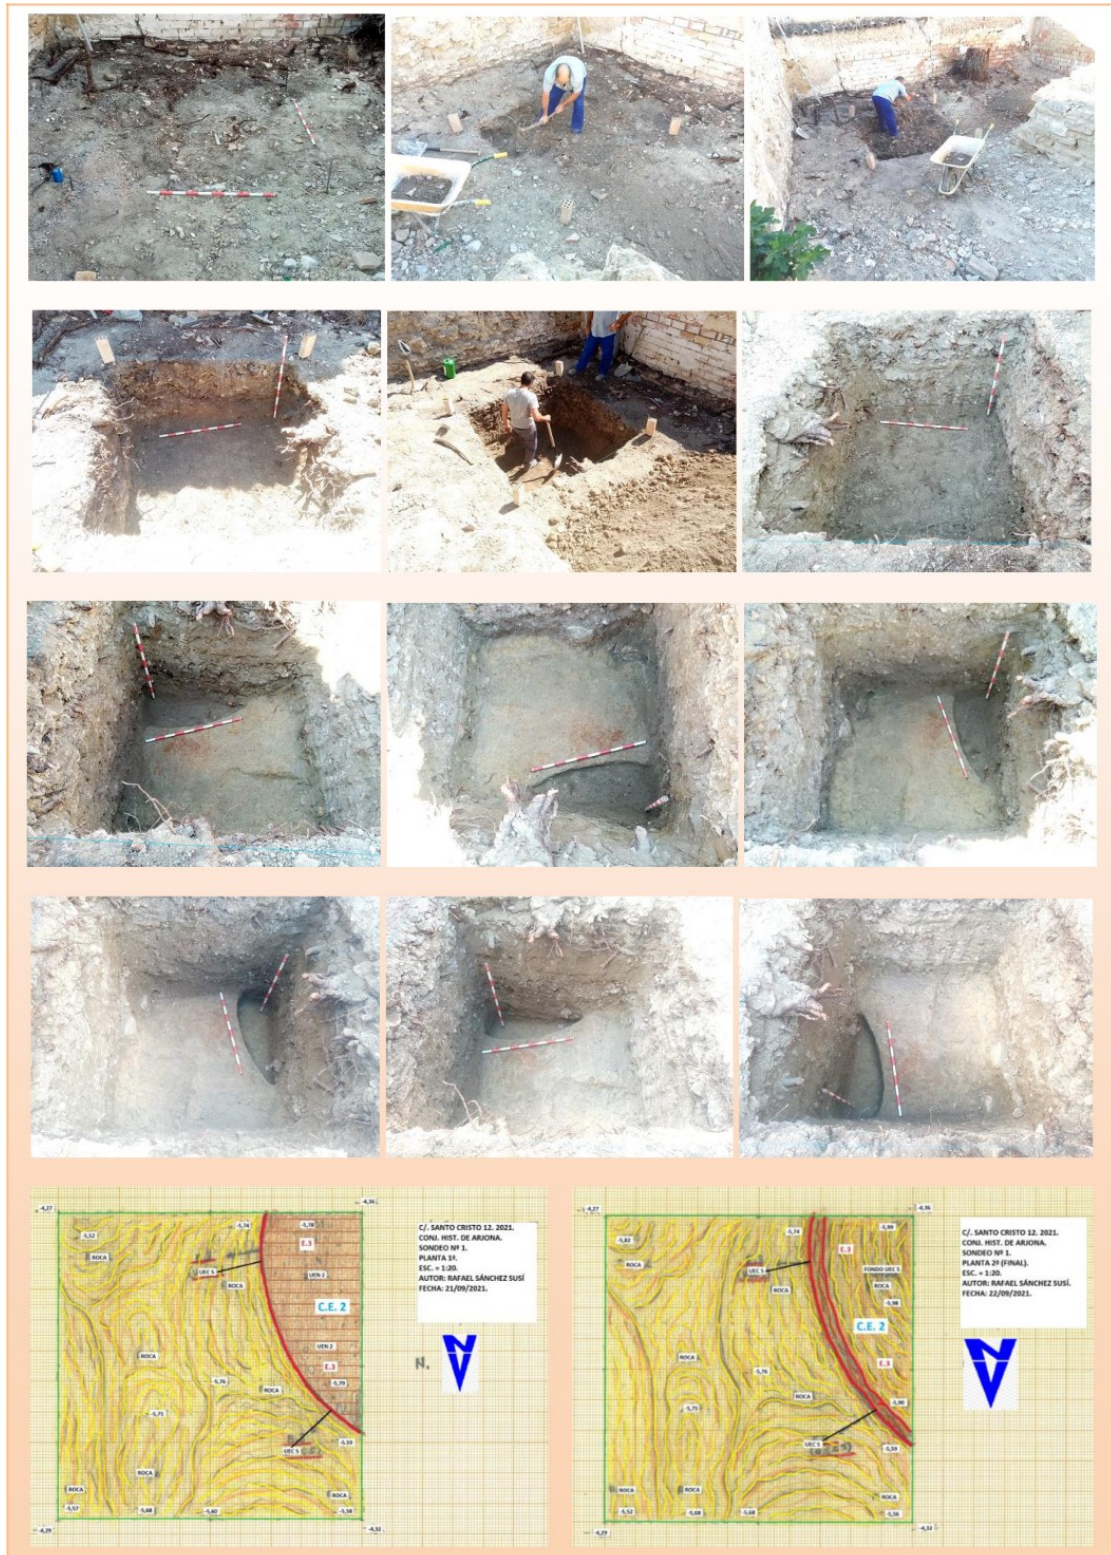
Fig. 8. Fotos: planteamiento y proceso de excavación arqueológica de campo del sondeo n° 1 (fotos: Rafael Sánchez Susí); planos: documentación gráfica de campo, a escala 1:20, escaneada y reformada: planta 1ª y 2ª (final) del sondeo arqueológico n° 1 (elaboración: Rafael Sánchez Susí).

En el proceso de su excavación en profundidad (fig. 8), con medios manuales y metodología arqueológica, desde la superficie del mismo (cota -4,30 “z” de altura relativa desde la rasante del acerado de la calle Santo Cristo), fuimos eliminando, al menos en tres alzadas artificiales, un paquete estratigráfico, general a todas las áreas del solar (U.E.N. 1), compuesto por tierras y escombros de época contemporánea, que llegaba aquí hasta una cota de profundidad de -5,59 “z”, con abundantes raíces de un pino cercano y con una matriz sedimentaria marrón clara grisácea, de baja compacidad y masividad, con alguna materia orgánica, producto de la descomposición de esas raíces, de la vegetación superficial invasiva y de los vertidos artificiales intencionados, con abundantes restos de yesos, fragmentos de tejas y ladrillos contemporáneos, cenizas, carbones y algunos fragmentos de materiales cerámicos, también de época contemporánea, entre los que podemos destacar algunos fondos de jarras, de jarros, botijos en pastas ocre claras, algo amarillento-verdosas y algunos fragmentos de cerámicas vidriadas, en tonos marrones, verdosos y melosos de ollas, lebrillos, orzas y jarras.

Entre las cotas relativas de altura -5,52 y -5,82 “z” nos afloró la matriz geológica del terreno, con una ligera pendiente de norte a sur y de oeste a este, en cuya superficie pudimos documentar restos parciales de la boca superficial de una fosa excavada

pretéritamente en la misma, de tendencia circular acampanada y que se extendía, fuera de los límites de nuestro sondeo arqueológico, hacia el oeste y hacia el sur.

Esta estructura, cuyos restos documentados de su boca superficial, dentro de los límites del sondeo, se enmarcan entre las cotas -5,59 “z” (extremo norte del sondeo) y -5,74 “z” (extremo sur del sondeo), presenta sus paredes ligeramente entrantes, casi totalmente verticales y un fondo prácticamente plano, con una cota de altura relativa de -5,99 “z” en su interior. Dado que no presentaba contextualización deposicional “in situ”, sino simplemente los rellenos erosivos postdeposicionales que la amortizaron y colmataron tras su abandono, y que estábamos muy limitados hacia el sur por la cercanía del muro de medianería con la parcela colindante, decidimos no ampliar el sondeo arqueológico, pudiendo, no obstante, valorar que la envergadura real de la estructura podría alcanzar, en su día, los 3,00 mts. de diámetro, si bien, en esa zona sur, cercana a la mencionada medianería, estaría totalmente destruida y arrasada por el rebaje del terreno que presenta la parcela colindante respecto a la que nos ocupa.

Desde esa misma primera cota (-5,52) delimitamos un nuevo paquete estratigráfico (U.E.N. 2), que no sólo colmataba y amortizaba la estructura arqueológica excavada en la roca (E.3), sino que, incluso se desbordaba horizontalmente unos 10 cms. por encima de ella, sellándola completamente (fig. 8).

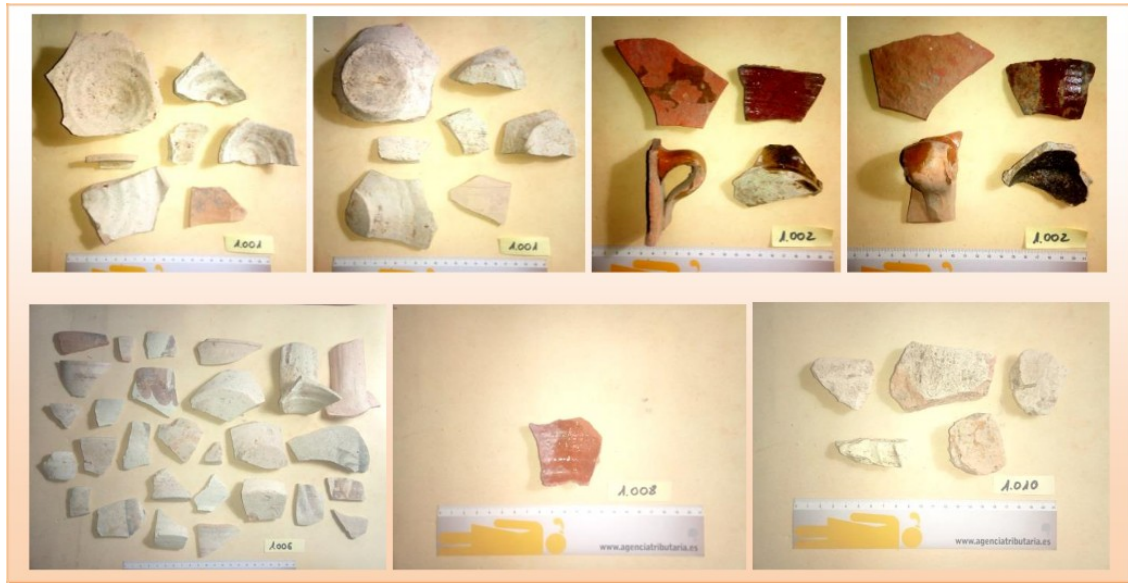
Fig. 9. Arriba: materiales cerámicos fragmentados recuperados en el proceso de excavación arqueológica de campo de la u.e.n. 1 del sondeo nº 1; abajo: Materiales cerámicos fragmentados recuperados en el proceso de excavación arqueológica de campo de la e.3 (u.e.c. 5), U.E.N. 2, del sondeo Nº 1 (Fotos: Rafael Sánchez Susí).

Este nuevo paquete estratigráfico, denominado U.E.N. 2, de matriz terrosa y poco arcillosa, presentaba una tonalidad marrón media-oscura, algo achocolatada, con mayor presencia de materia orgánica que la U.E.N. 1, de baja compacidad y mediana masividad, con inclusiones de pequeños cantos y clastos calizos, manchitas y nódulos de yeso, manchitas cenizas, carboncillos diseminados, restos muy fragmentados de materiales de construcción y fragmentos de materiales cerámicos, aparentemente de época medieval islámica almohade, donde podemos destacar la presencia de jarros, jarritas, botellas, cántaros en pastas ocre claras, anaranjadas y verdoso-amarillentas, con decoraciones de la mano de Fátima pintadas en tonalidades rojo burdeos y negro (fig. 9).

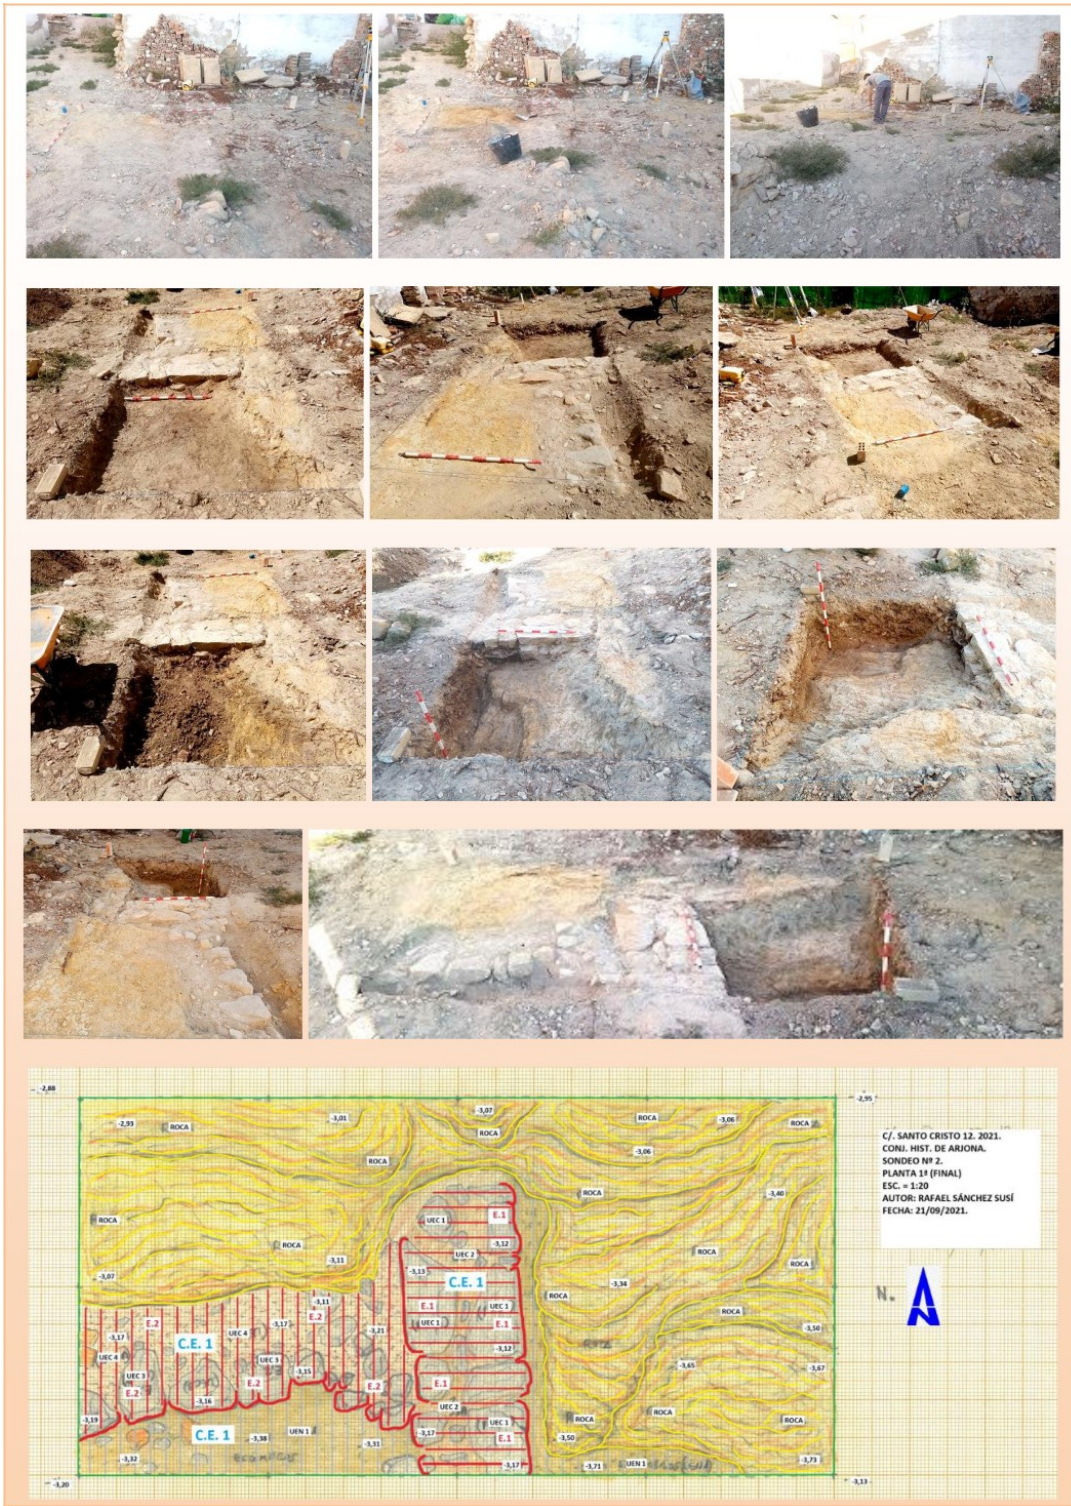
Fig. 10. Fotos: planteamiento y proceso de excavación arqueológica de campo del sondeo nº 2 (fotos: rafael sánchez susí); plano: documentación gráfica de campo, a escala 1:20, escaneada y reformada: planta 1ª (final) del sondeo arqueológico nº 2 (elaboración: Rafael Sánchez Susí)

En el proceso de su excavación en profundidad (figs. 19 y 20), con metodología arqueológica, desde la superficie del mismo (entre las cotas -2,88 y -3,13 “z” de altura relativa –por la pendiente del terreno), fuimos eliminando, al menos en dos unidades mínimas de excavación, un único paquete estratigráfico compuesto por tierras y escombros de época contemporánea: la denominada U.E.N. 1, que llegaba a una cota de profundidad de -3,80 “z” (buzamiento natural de la roca natural del terreno hacia el sur), con el mismo tipo de matriz sedimentaria ya descrito anteriormente para el sondeo nº 1. Entre sus materiales cerámicos, también de época contemporánea, podemos destacar un fragmento de borde grueso circular vuelto de una orza globular de pasta clara ocre, un fragmento del borde de un lebrillo vidriado en tono melado al interior, dos fragmentos de fondos de ollas globulares de cocina con vidriado marrón oscuro al interior y bastante alteradas por al exterior por su exposición al fuego y un fragmento de asa de otra olla u orzita también vidriada en los mismos tonos.

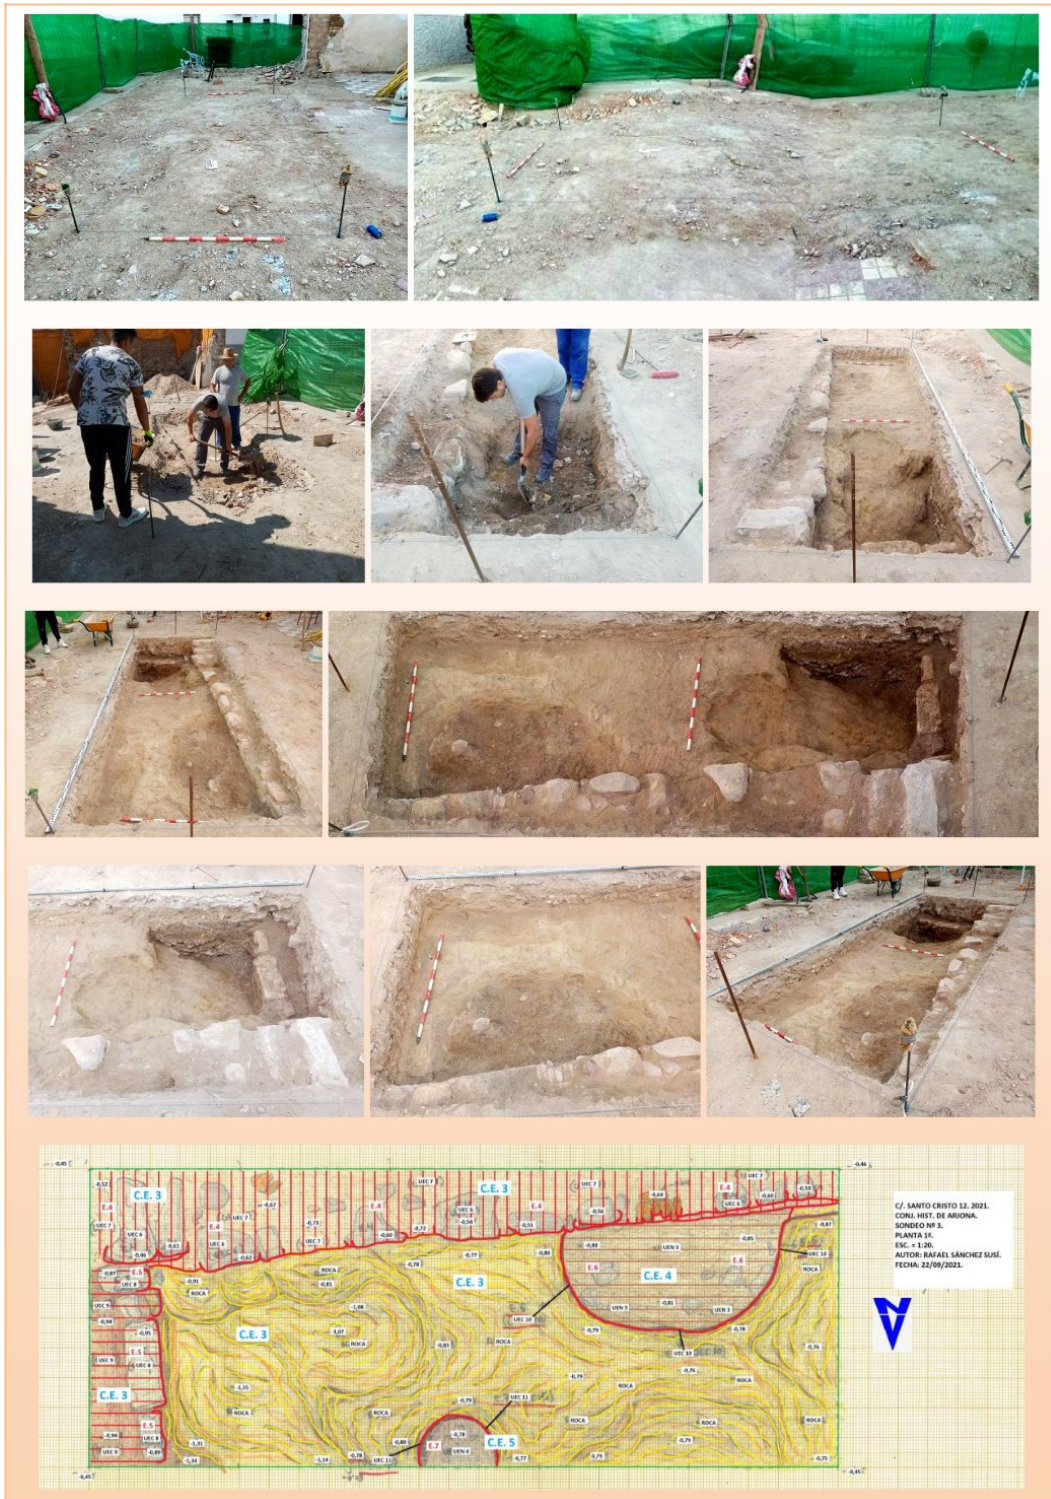
Fig. 11. Fotos: planteamiento y proceso de excavación arqueológica de campo del sondeo nº 3 (fotos: Rafael Sánchez Susí); plano: documentación gráfica de Campo, a escala 1:20, escaneada y reformada: planta 1ª del sondeo arqueológico nº 3 (elaboración: Rafael Sánchez Susí).

En el proceso de su excavación arqueológica en profundidad (fig. 11), desde la superficie del mismo (cota de altura relativa -0,45 “z”), eliminamos, al menos en dos unidades mínimas de excavación, un único paquete estratigráfico compuesto por tierras y escombros de época contemporánea, la denominada U.E.N. 1, que llegaba a una cota de profundidad aproximada, en la zona oriental del sondeo, de -1,35 “z” (buzamiento natural de la roca natural del terreno hacia el este), con el mismo tipo de matriz sedimentaria ya descrito anteriormente para los sondeos nº 1 y 2. A escasos centímetros de la superficie del sondeo exhumamos los restos de una cimentación en piedra caliza irregular (E.4), apoyada en la roca natural del terreno, de uno de los muros de carga

interiores de la vivienda previamente demolida en el área, con dirección este-oeste, a cuyos mampuestos denominamos U.E.C. 6 y a su mortero de trabazón U.E.C. 7, compuesto de cal, tierra y arena.

En la zona oriental del sondeo, bajo esta primera cimentación, nos aparecía los restos de otra (E.5), algo más antigua, pero también de época contemporánea, con dirección norte-sur, de la que sólo pudimos documentar, dentro del sondeo, su cara más occidental, denominando a sus mampuestos como U.E.C. 8 y a su mortero de tierra como U.E.C. 9., posiblemente perteneciente a la compartimentación interior de espacios constructivos de una vivienda algo anterior a la actualmente demolida.

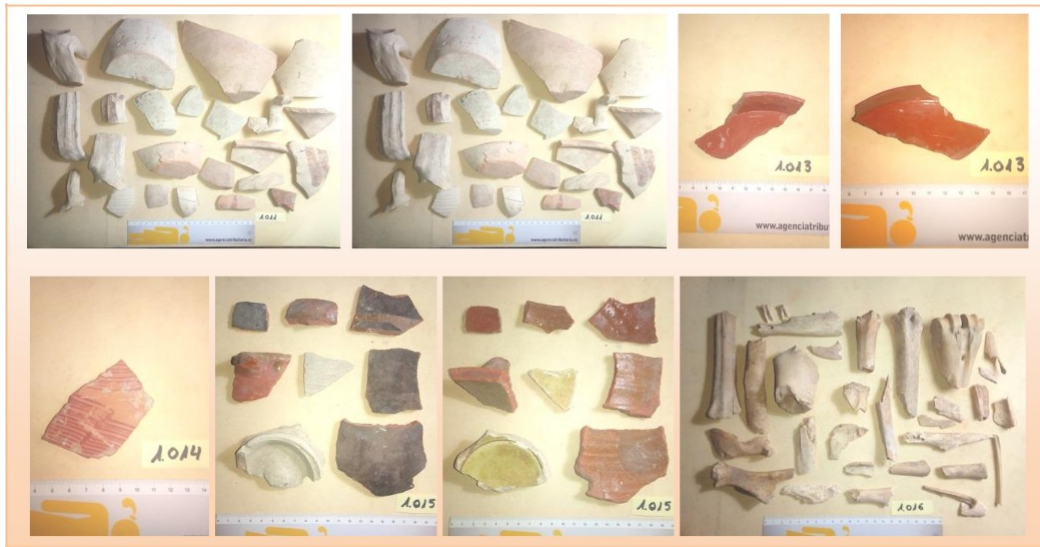
Fig. 26. Materiales cerámicos fragmentados recuperados en el proceso de excavación arqueológica de campo de la u.e.n. 4 (e.6) del sondeo nº 3 (fotos: Rafael Sánchez Susí).

Esta matriz sedimentaria, de colmatación y amortización de la fosa, tras su abandono, asocia, asimismo, fragmentos de materiales arqueológicos mezclados de distintas épocas, entre los que podemos destacar la presencia de materiales típicos de época islámica almohade, como algunas asas circulares sencillas de jarros y jarritas, algunas asas anchas de orzas, un borde vuelto de plato o escudilla y algunos restos de fondos planos de vasijas de distintos tipos, todos ellos elaborados en pastas refinadas claras, beige y anaranjadas, destacando algunas decoraciones en tonos rojo vinoso con la típica “mano de Fátima”. Asimismo, tenemos algunos fragmentos de cerámicas vidriadas en tonos rojizos y amarillo-verdosos posiblemente también de época almohade. Sin embargo, aparte de la presencia de restos óseos de fauna y de escasos materiales de construcción, también pudimos recoger un fragmento de borde apuntado, con ligera carena exterior y escotadura interior, de una copa de sección cónica de Terra Sigillata Itálica, Norditálica (o de las primeras importaciones gálicas) de la forma “Conspectus 22” y similares, cuya cronología abarca desde los años 30 a.C.-20 d.C. y otro fragmento del galbo de una orza de cerámica túrdula íbera, pintada de color rojo

con motivos geométricos, de cuartos de círculos concéntricos y cabelleras a peine, cuya cronología abarca los siglos III-I a.C. (fig. 13).
