ANUARIO ARQUEOLÓGICO DE ANDALUCÍA

INTERVENCIÓN ARQUEOLÓGICA PUNTUAL EN EL CASTILLO NUEVO DE BEDMAR (2020).

INTRODUCCIÓN

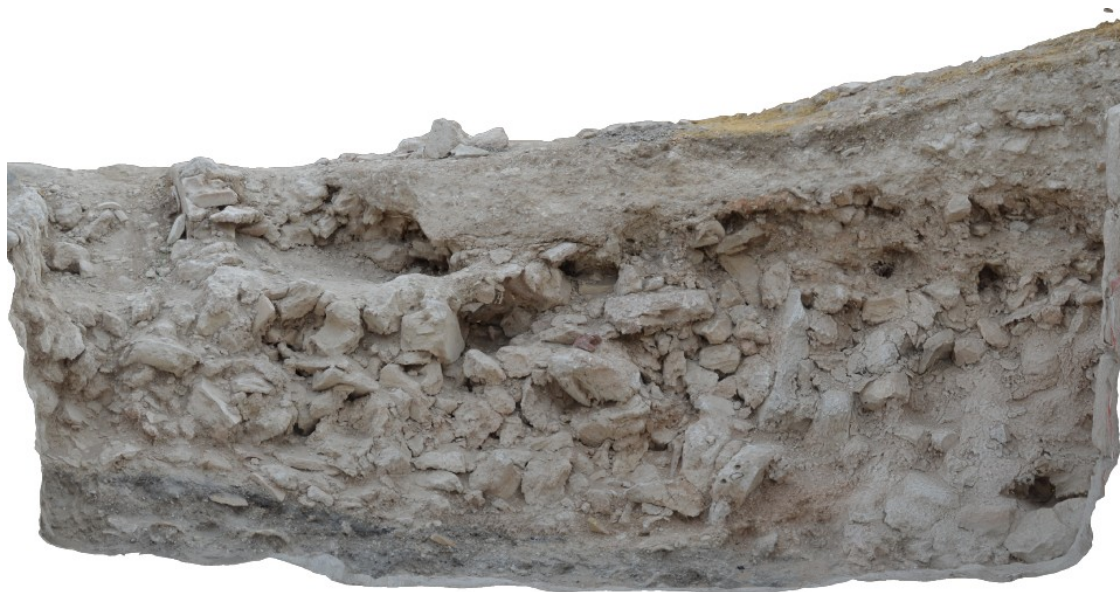
Área 1. Perfil oeste.

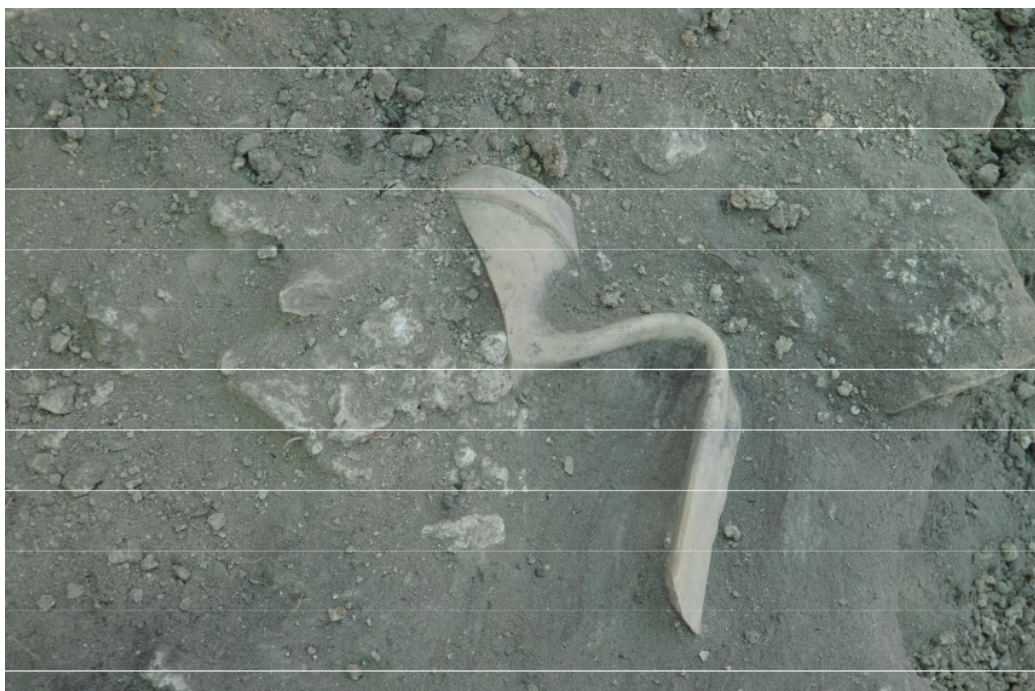
Cerámica in situ en la UE 41.

Asimismo, se ha documentado cerámica in situ y en los primeros resultados del cribado en seco, se han detectado una moneda de la época de Felipe V y gran cantidad de semillas de trigo en la UE 41. Estos datos son preliminares y observados en el campo, ya que la etapa de laboratorio continúa con los trabajos de análisis y recolección de datos.

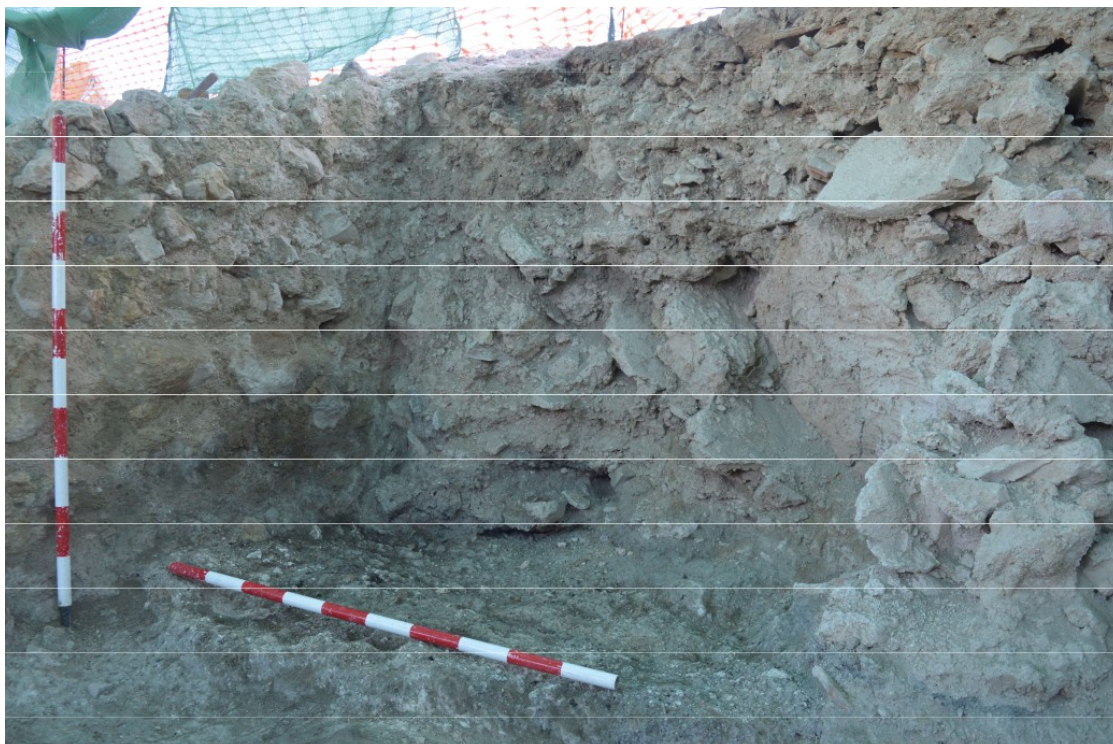
Perfil este con la planta de la UE 63.

En dicha sección no se documenta el estrato UE 41 definido como nivel de tejas, sin embargo, por debajo de la nivel cenizoso (UE 41), se ha documentado un nivel amarillento de textura suelta que se encuentra justo por encima del suelo (UE 27) que se ha denominado UE 63.

Tras realizar dicha sección, se observa la base geológica a una cota muy superior (en -0.84 m) con forma irregular y una caída abrupta hacia el centro del área. Sobre la misma, se apoya el lienzo de muralla exterior del alcazarejo (aún sin exhumar de forma completa) así como el muro UE 15.

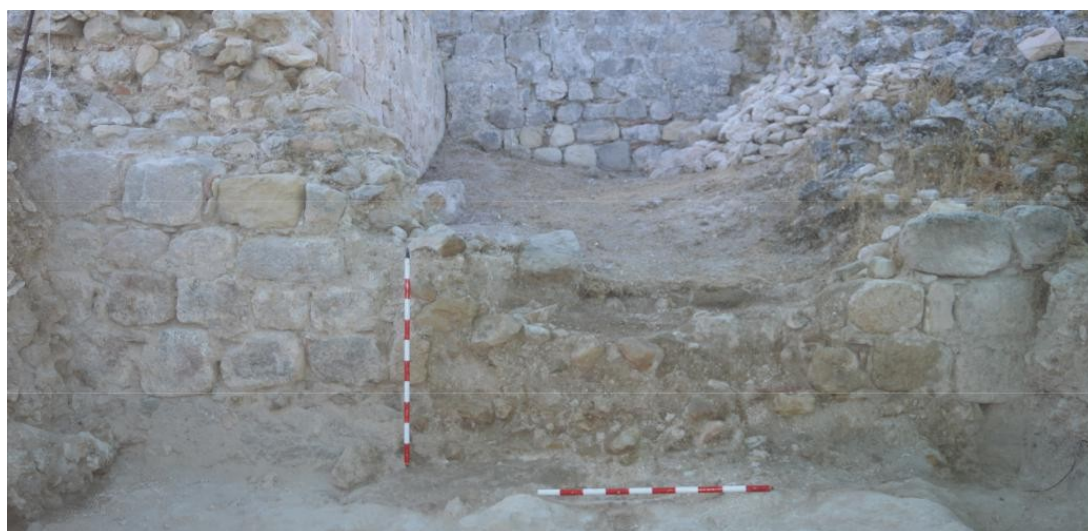
Perfil sur del Área 1. Torre del Homenaje.

1.b) Documentación del acceso a la Torre del Homenaje. En el Área 1, en su perfil sur, se observa un lienzo de la Torre del Homenaje (UE 24) donde se parte central esta rota o es la presencia de un vano que comunique el Área 1 con la Torre del Homenaje. Ese es el objetivo: la comunicación entre dichos espacios. Por tanto, una vez documentado

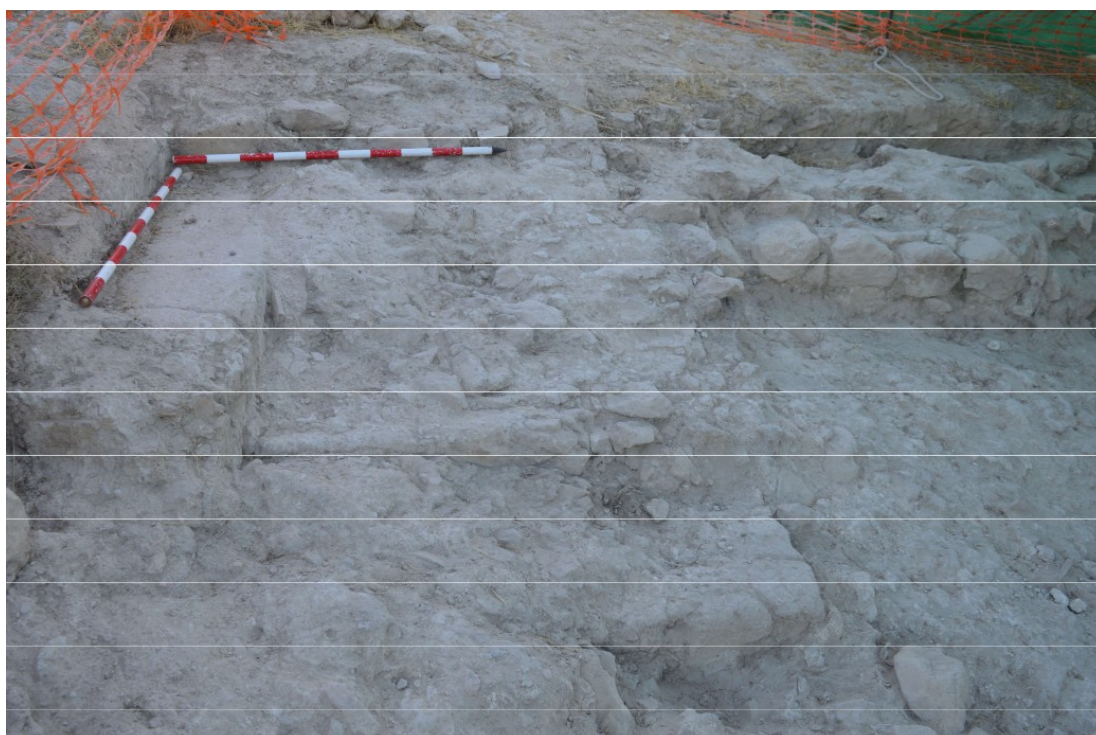
Estado inicial de la escalera (UE 46).

3.a) Escaleras documentadas al norte del Área 3. Localizadas en parte en la campaña 2019; en la actual se ha procedido a la eliminación del derrumbe existente (UE 5) para su exhumación completa. Hasta la interrupción de los trabajos, se han documentado 3 escalones.

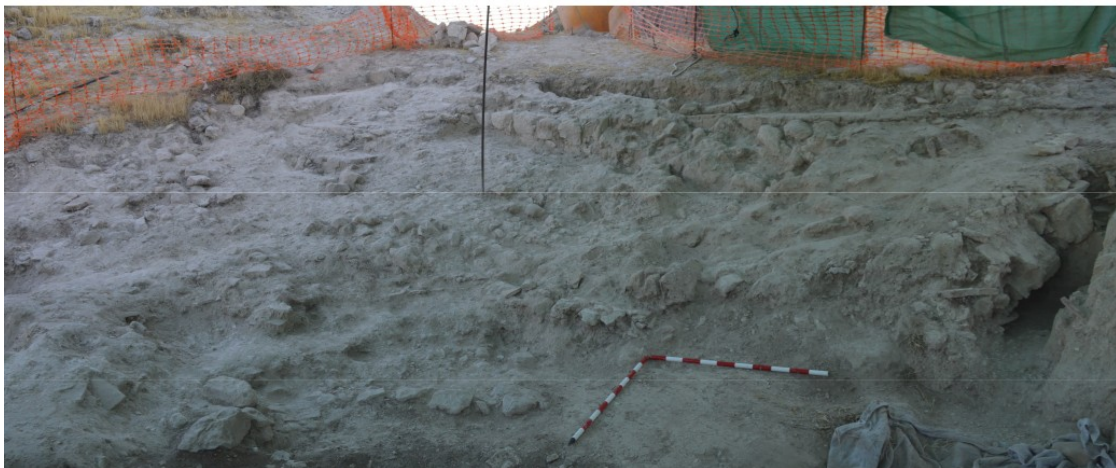
Estado inicial del Área 3.

3.b) Área 3. Espacio definido por los muros UE 9 al oeste, muros UE 7 y UE 15 al sur, muro UE 48 al este y muro UE 64 al norte. Éste último ha sido documentado en esta campaña, observándose una construcción igual al muro UE 48 (mampostería irregular con argamasa y enlucido interior). Sobre él, se adosan las escaleras UE 46. Los trabajos se centran en retirar la gran unidad de derrumbe de yesos, morteros, ladrillos y escombros (UE 5) que cubre todo el área y conocer tanto la morfología del aljibe así

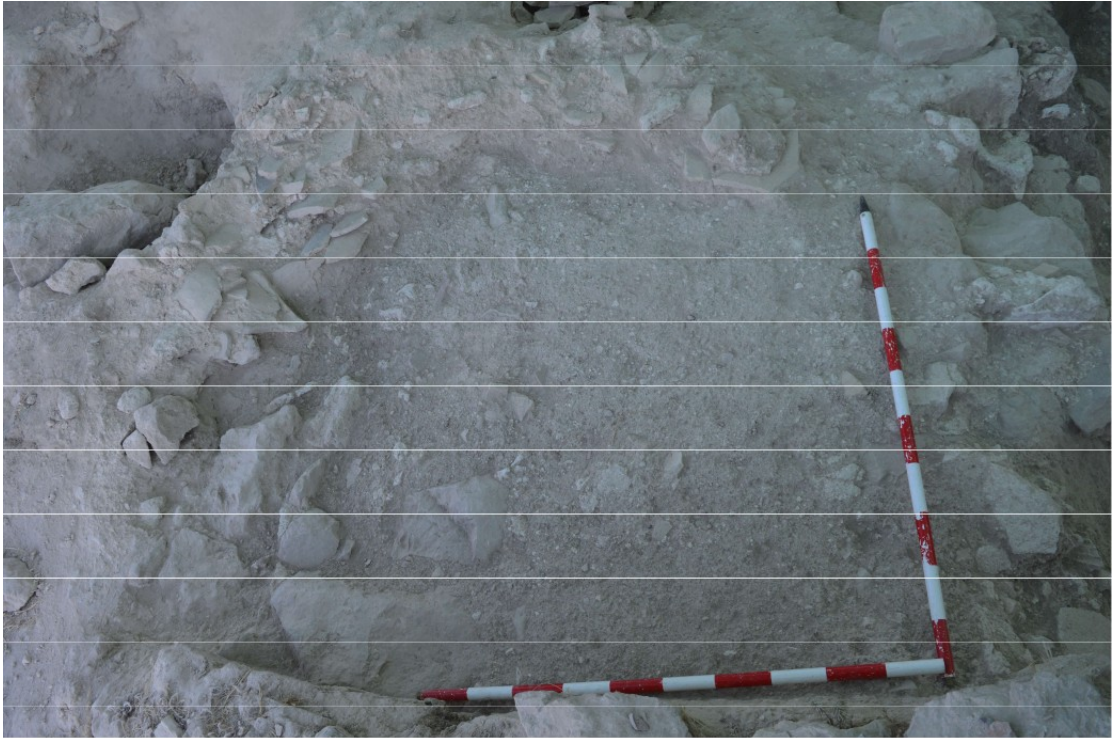
Eliminación del derrumbe UE 5.

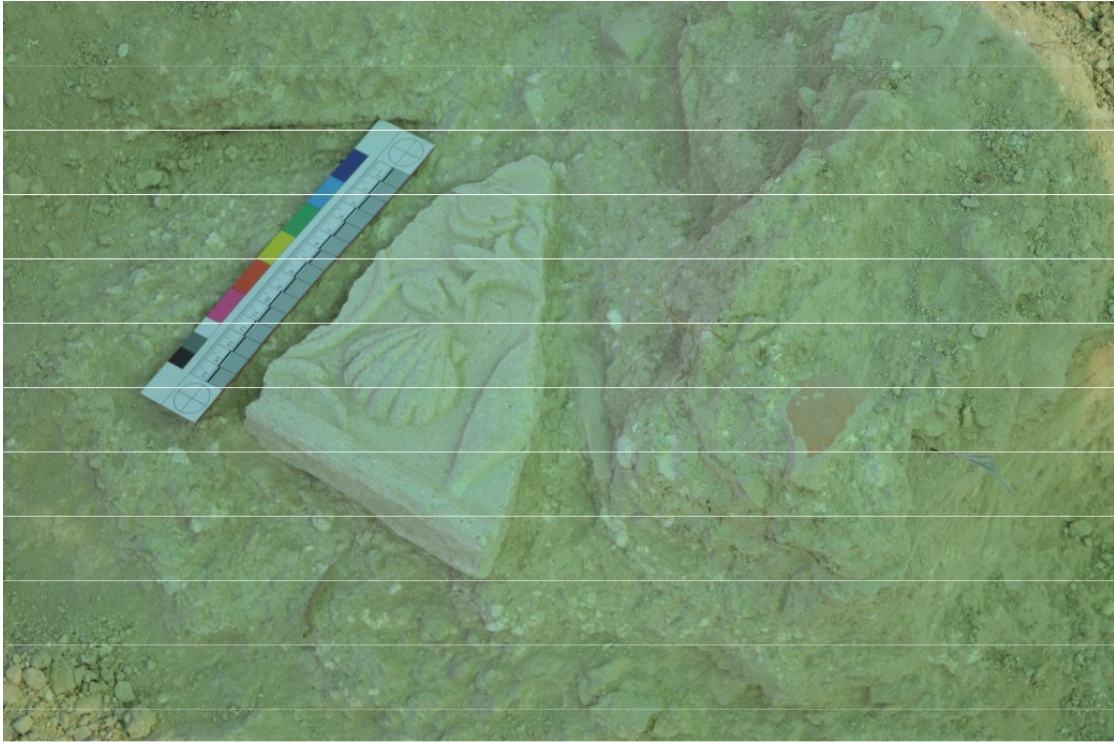
Documentación in situ de decoración en yeso con la cruz de la orden de Santiago.

como el suelo de la estancia Área 3. No se ha llegado al suelo en toda la zona, sólo en la esquina noreste donde se observa un rebaje antrópico de la base geológica con el objeto de usarse de suelo (UE 65). Asimismo, sirve de cimentación a los muros UE 48 y UE 64. En el momento de paralización de los trabajos se estaba documentando un conjunto de piedras sin definir morfológica y funcionalmente. Hay que destacar la aparición in situ de los restos de una decoración en yeso del escudo de la orden de Santiago.
