ANUARIO
ARQUEOLÓGICO
DE ANDALUCÍA
2005

ACTIVIDAD ARQUEOLÓGICA PREVENTIVA MEDIANTE CONTROL ARQUEOLÓGICO DE MOVIMIENTOS DE TIERRAS EN EL SOLAR DE C/ PERNALEROS ALTO Nº43, GRANADA

JAVIER MORCILLO MATILLAS
ÁNGEL RODRÍGUEZ AGUILERA

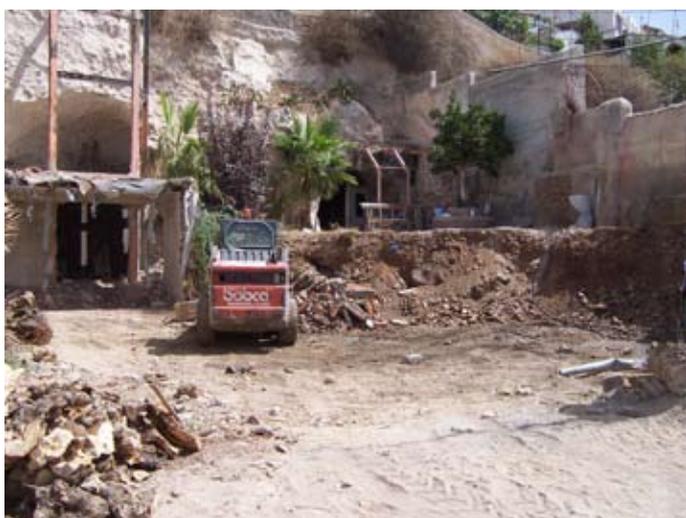
Lámina I. Detalle del proceso de excavación inicial

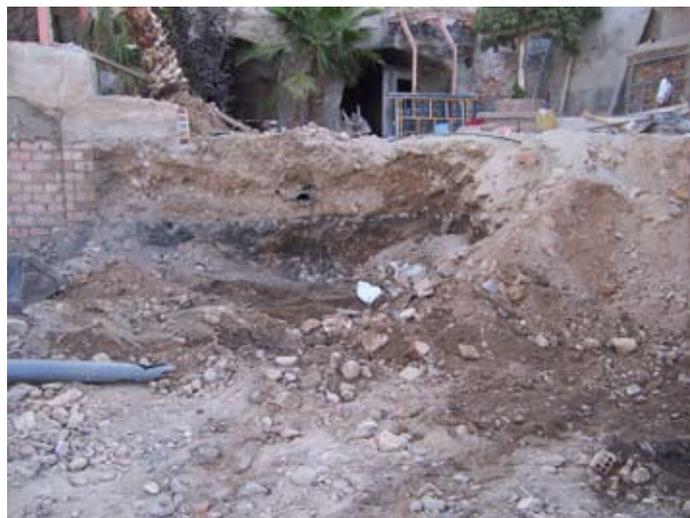
Lámina II. Detalle de rellenos al inicio de la excavación

- U.E. 2- Capa de relleno de arena de obra gris que colmata las zanjas de cimentación para la fabricación del sótano.
- U.E. 3- Capa de relleno con material de construcción, teja y escombros en su integridad en el sector noreste con una potencia de 60 cm. en la zona norte que cubre un suelo de cemento mientras que en la zona sur que linda con la actual calle era de unos 2 metros de grosor cubriendo la capa del relleno natural.

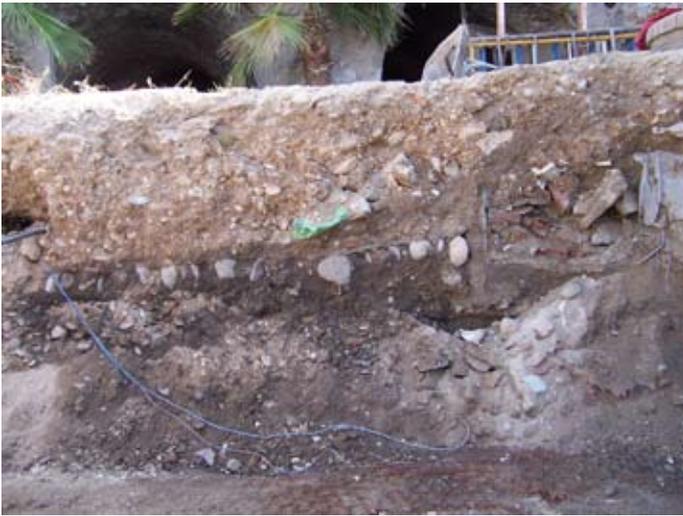
Lámina III. Detalle del perfil en el que se aprecia el empedrado

- U.E. 5- Atarjea de cemento y bloque de unos 90 cm. de anchura que se sitúa por debajo de U.E. 3 y entre en suelo de cemento y el empedrado.
- U.E. 6- Empedrado granadino de cantos rodados de tamaño medio. No presenta ningún tipo de adhesivo entre las piedras siendo directamente el material arcilloso de la capa subyacente la que le sirve de base. La longitud es de 4 metros ocupando gran parte del perfil norte entre U.E. 5 y U.E 1, lo que la rompe pensando que sería mucho mas largo.

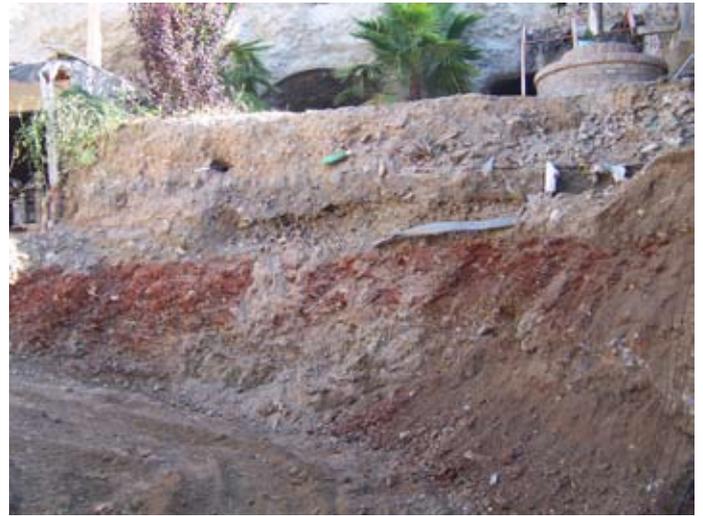
Lámina IV. Detalle de estratigrafía con Formación Alhambra

- U.E. 8- Capa de color gris intenso de tierra poco consolidada de unos 40 cm. de potencia con abundante presencia de material lítico del tipo canto rodado. Se localiza bajo las unidades U.E 5, U.E 6 y en su proximidad parte de U.E. 7 en el perfil Norte.
- U.E 9- Capa de tierra arcillosa rojo intenso bajo U.E 8 de una potencia de 90 cm. de grosor que se presenta por todo el perfil Norte y en el lado Este. Apenas presenta material rocoso.
- U.E 10- Capa de tierra marrón claro de material arcilloso con abundante presencia de canto rodado en el perfil Este con una potencia de 30 cm. en la parte Noreste a los casi 1,30 cm. en la zona Sur. Se sitúa por encima de U.E. 9.
- U.E 11- Terreno natural de Formación Alhambra.

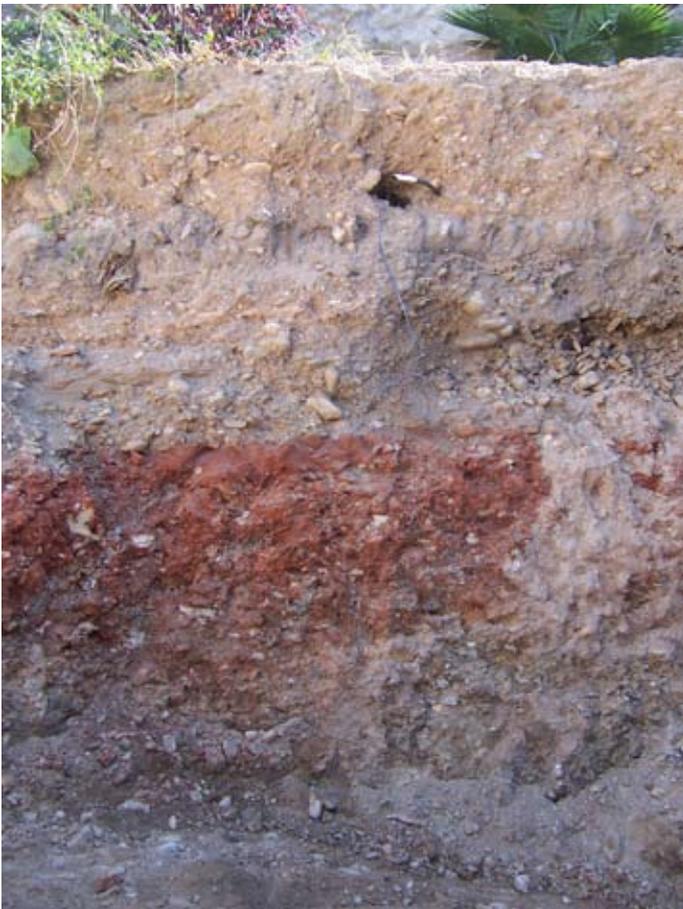
Lámina V. Perfil general de la zona excavada

Como síntesis se puede decir, que la única zona con algún interés se centraría en la zona Norte, donde se encuentra las cuevas, y a la vez donde se han constatado la mayoría de los elementos constructivos, asociados seguramente a la habitabilidad de dichas cuevas. Los demás laterales del solar nos dejan entrever que la construcción del sótano destruye íntegramente la potencia hasta el nivel natural del terreno que se nivela con material de derribo para construir el actual jardín ya que en el sector Oeste y Sur la capa de relleno se sitúa sobre el propio terreno natural.
