ANUARIO ARQUEOLÓGICO DE ANDALUCÍA

2020

INFORME DEL CONTROL DE MOVIMIENTO DE TIERRAS EN LA SENDA LITORAL, TRAMO IV (MARBELLA, MÁLAGA)

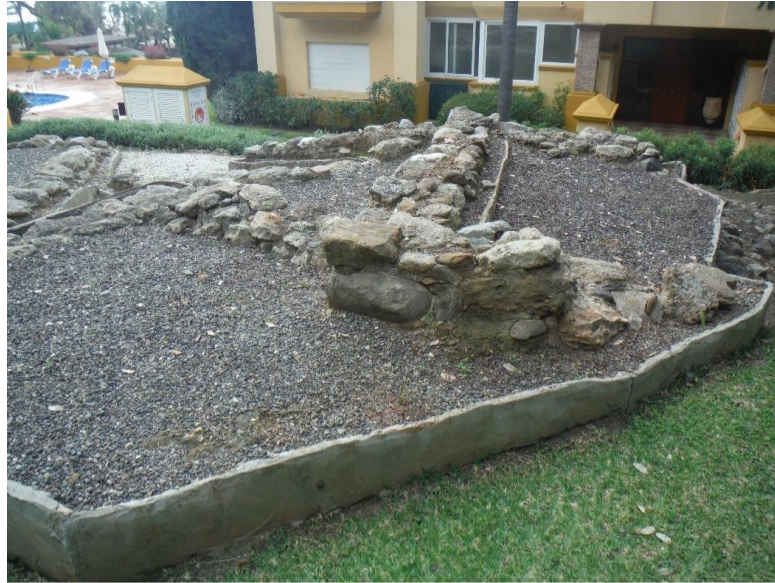
Lámina I

En este contexto, cuya clave principal es el Río Real, se detecta el emplazamiento, en un promontorio en la margen occidental de la desembocadura, muy cercano a la zona objeto de este trabajo, del yacimiento fenicio-púnico denominado Río Real (coordenadas UTM: X= 404112, Y= 33416) (Sánchez, Cumpián y Soto, 2001: 590). Este asentamiento salió a la luz gracias a una intervención arqueológica de urgencia motivada por las labores urbanísticas que se estaban llevando a cabo en la zona. Los trabajos de excavación permitieron localizar en el terreno varias estructuras murarias, en dos áreas diferenciadas (en la parte alta del promontorio y a media ladera) cuyo estado de conservación era bastante malo debido a la fuerte actividad erosiva de la zona. Estas estructuras fueron contextualizadas en distintos momentos cronológicos (Sánchez, Cumpián y Soto, 2001: 591-595) que tendrían su inicio en el siglo VII a.C. y que perdurarían hasta época romano-republicana (II-I a.C.). Además se detectaron elementos murarios y cerámicos fechables en la Alta Edad Media y en época contemporánea. (Lám. I).

Lám. I.- Detalle parcial de estructuras murarias del yacimiento fenopúnico de Río Real.

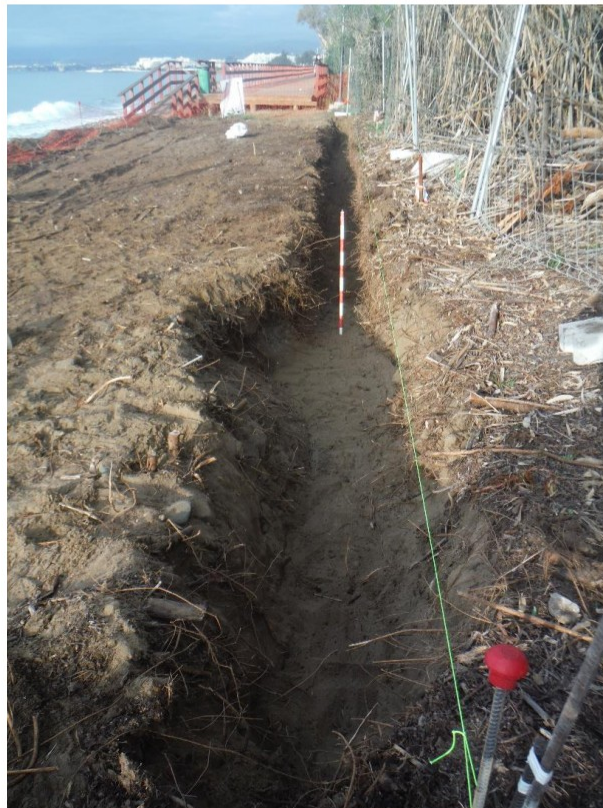
Lámina II

En el primer subtramo los trabajos se desarrollan sobre un terreno constituido por arenas de playa que se ven cubiertas por una capa superficial (+ 0,30 cm.) con una abundante presencia de raíces de especies botánicas diversas (arbustos, cañizales,...), que crecen en su proximidad. Igualmente, en algunas áreas de este subtramo, se ponen al descubierto diversas estructuras y cimentaciones de época moderna, pertenecientes a propiedades particulares próximas sobre las que incidían las obras. (Lám. II).

Lám. II.- Detalle de zanja en el subtramo 1.

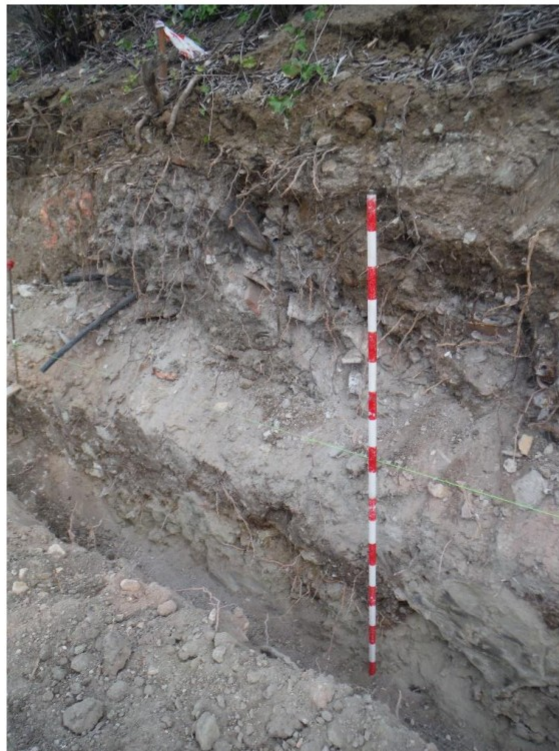
Lámina IV

descubierto se mantiene aunque se hace más evidente la presencia de grandes áreas de vertido de escombros modernos. (Lám. IV).

Lám. IV.- Detalle de zona con acumulación de rellenos modernos en el subtramo 4.

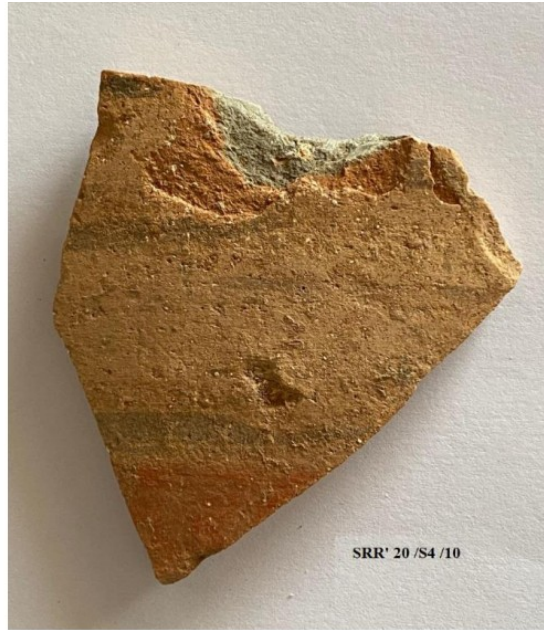
Lámina V

Dentro del grupo de piezas localizadas se han podido identificar un alto porcentaje de fragmentos de pared (10 fragmentos) de vasijas policromos, en las cuales se hace patente la presencia de motivos decorativos constituidos por líneas negras paralelas o una combinación de éstas con franjas/bandas en rojo. (Lám. V).

Lám. V.- Fragmento de pared de cerámica policroma fenopúnica.

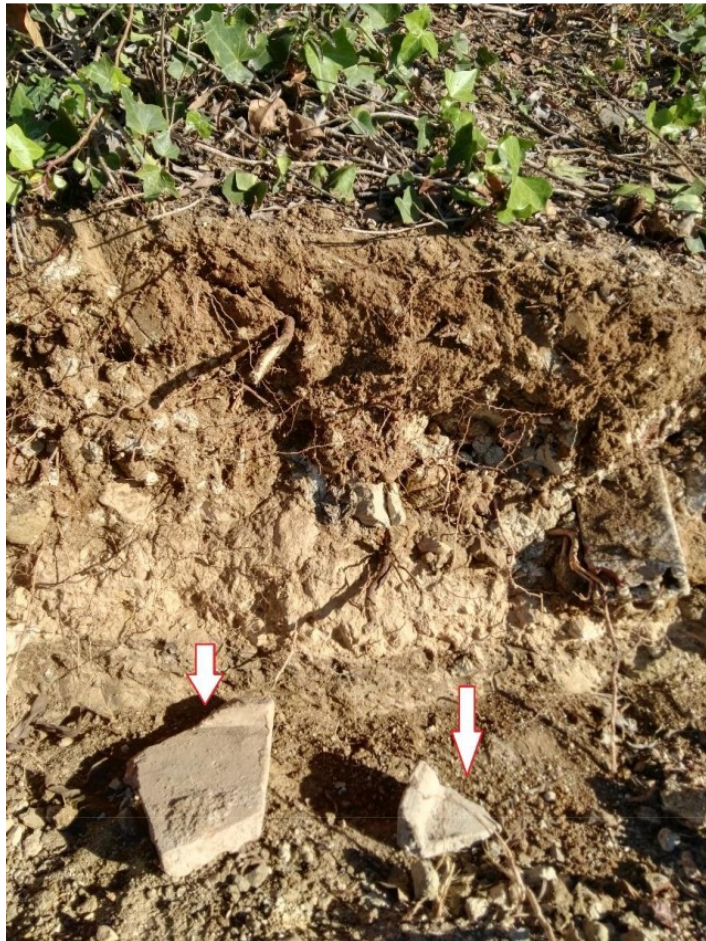
Lámina VI

En dichos aportes artificiales, en lo que concierne al subtramo 4, se pudieron localizar los fragmentos cerámicos analizados, de época fenio-púnica, y también dos fragmentos de tégulas romanas (Lám. VI). Estas últimas piezas estarían ligadas al período romano-republicano (s. II-I a.C.), que también se detectó en el yacimiento localizado en la zona.

Lám. VI.- Fragmentos de tégulas romanas localizados.
