# ANUARIO ARQUEOLÓGICO DE ANDALUCÍA

## 2020

# **ACTIVIDAD ARQUEOLÓGICA PREVENTIVA MEDIANTE SONDEOS Y ANÁLISIS DE ESTRUCTURAS EMERGENTES DE CARA AL ESTUDIO DE PATOLOGÍAS PARA LA REPARACIÓN INTERIOR DE LA CAPILLA DE LOS CONDES DE BUENAVISTA, SANTUARIO BASÍLICA DE NUESTRA SEÑORA DE LA VICTORIA (MÁLAGA).**

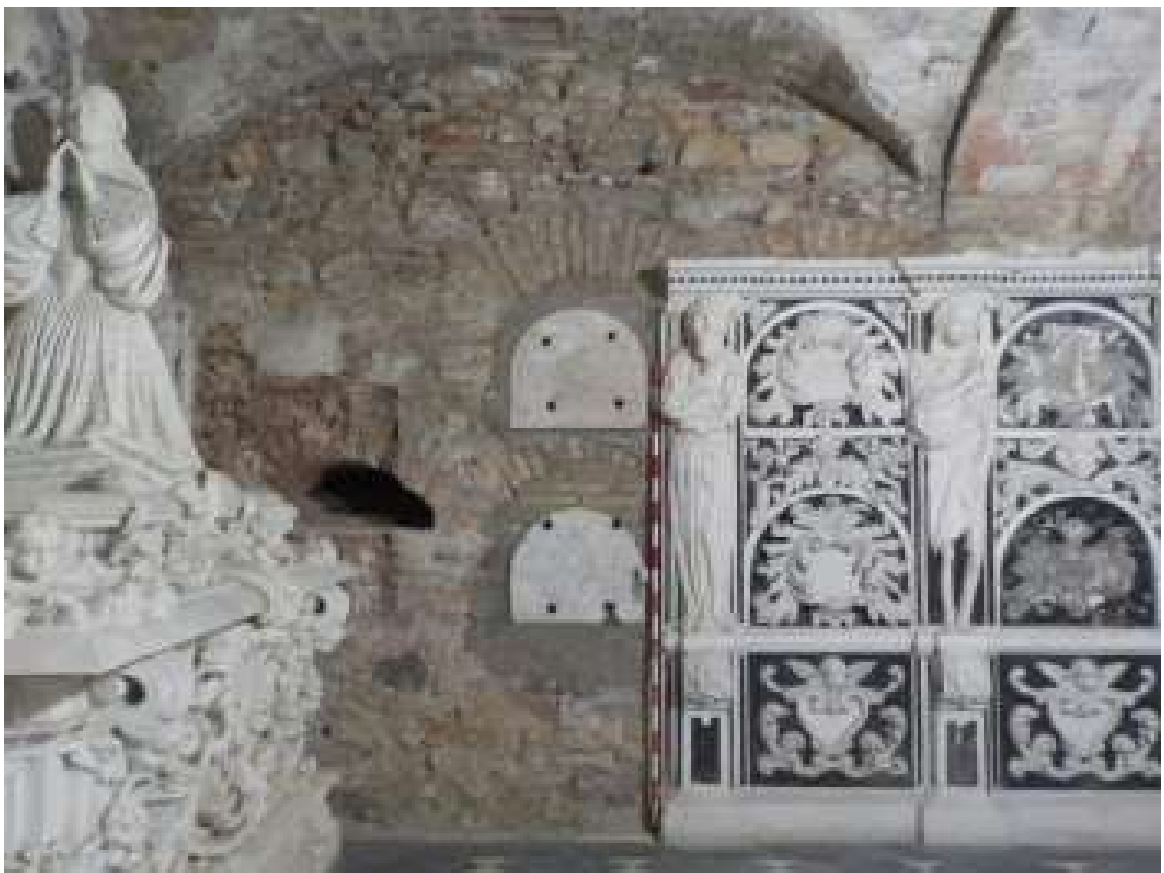
Lám.1: Estado final de las actuaciones en el lienzo noroeste de la Cripta de los Condes de Buenavista.

En el Panteón de los Condes de Buenavista, tras la retirada de los elementos decorativos y el secado de las sales mediante pastas de celulosa, se procedió a la eliminación de elementos sobrantes y dañinos para el monumento incorporados durante las diferentes actuaciones de restauración del siglo XX. En primer lugar, se intervino en el nicho 1, donde se retiró el tabicado de ladrillo y cemento (U.E.M. 37) además de los parches de masilla ubicados alrededor (U.E. 39).

La bóveda tabicada noroccidental presentaba un considerable deterioro en su hoja inferior al ser uno de los puntos con mayor presencia y manifestación de humedad. Además, se encontraba combada y algunos ladrillos de la plementería estaban destrabados y con riesgo a desprenderse. Con el fin de consolidar la bóveda de arista, se retiraron aquellos ladrillos del área más afectada, se recubrió el interior de la plementería con yeso y se volvieron a incorporar, siendo sustituidos aquellos que se encontraban fragmentados por otros igualmente de ladrillo macizo. Finalmente se consolidaron las llagas de los ladrillos y se corrigió la forma original de la bóveda de arista.

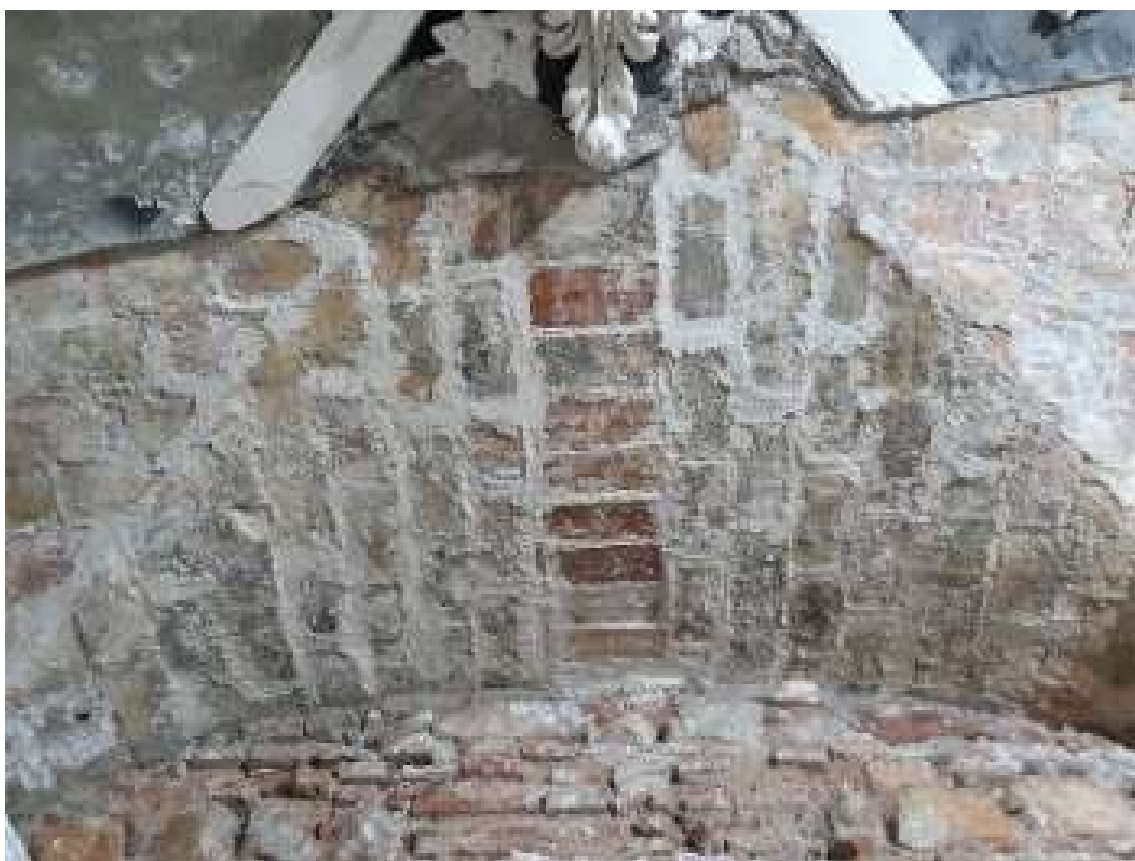
Lám. 2: Estado final de las actuaciones en la bóveda de arista de la Cripta de los Condesde Buenavista.

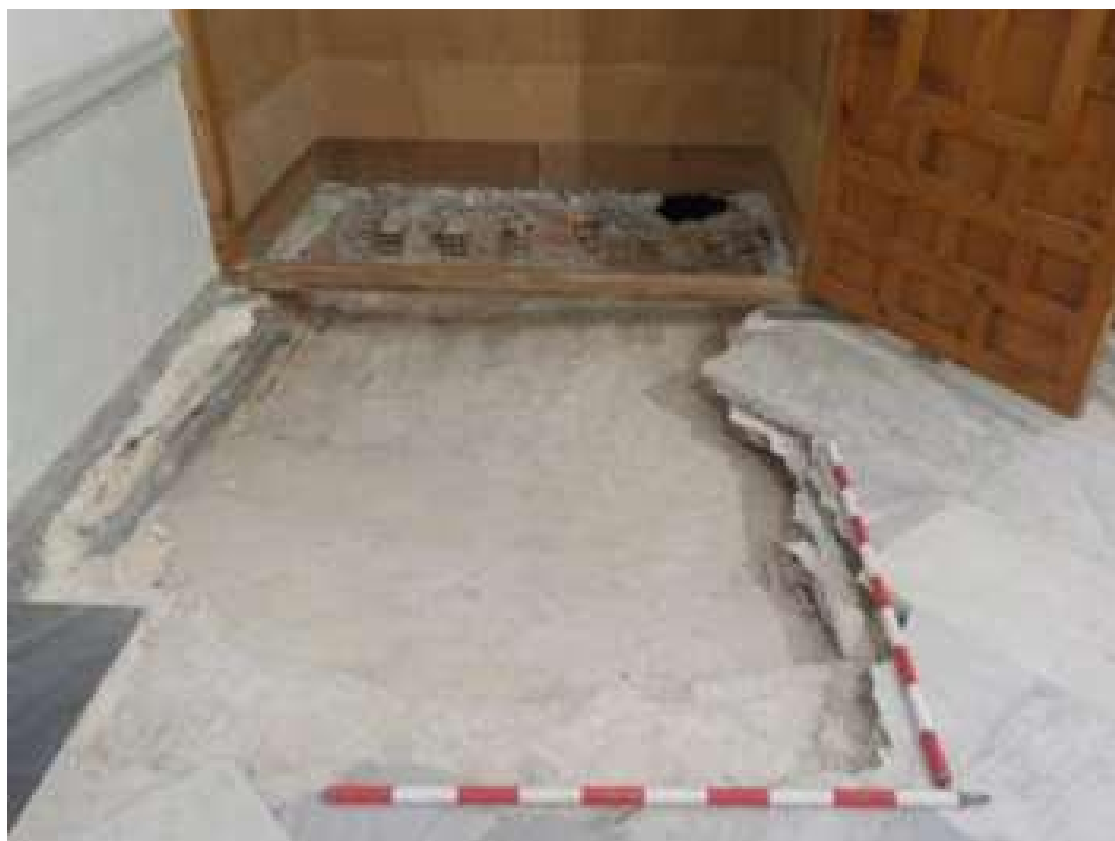
En la sacristía se realizó el sondeo 2, con el fin de localizar agentes causantes del deterioro de la cubierta del Panteón, así como documentar el estado del empalomado sobre la bóveda y sus elementos ex-novos. En un principio, las medidas del sondeo fueron de 1,50 x 1 metro, pero fue ampliado según las necesidades de documentación hacia el muro norte 2,75 x 1,88 metros.

Tras la retirada de las losas de mármol y la mezcla (UU.EE. 1 y 2) se documenta en el extremo sur a extradós, la cubierta externa de la bóveda tabicada (U.E.M. 10) realizada en dos hojas la inferior de yeso y la superior con mortero de cal. En el extremo norte se documenta la superficie del muro de la cripta realizado con cantos y mortero hidráulico (U.E. 12) al cual se le apoya la bóveda tabicada de arista a través de una capa de tierra de 1 centímetro (U.E. 11). Durante los trabajos en este sondeo no se ha localizado

superficialmente afecciones de humedad. Tras la finalización de los trabajos de documentación se reconstruyó el empalchado de tabiques y tablero de rasilla trabado con mortero de cal a la superficie de la bóveda.

Lám. 3: Sondeo 2.

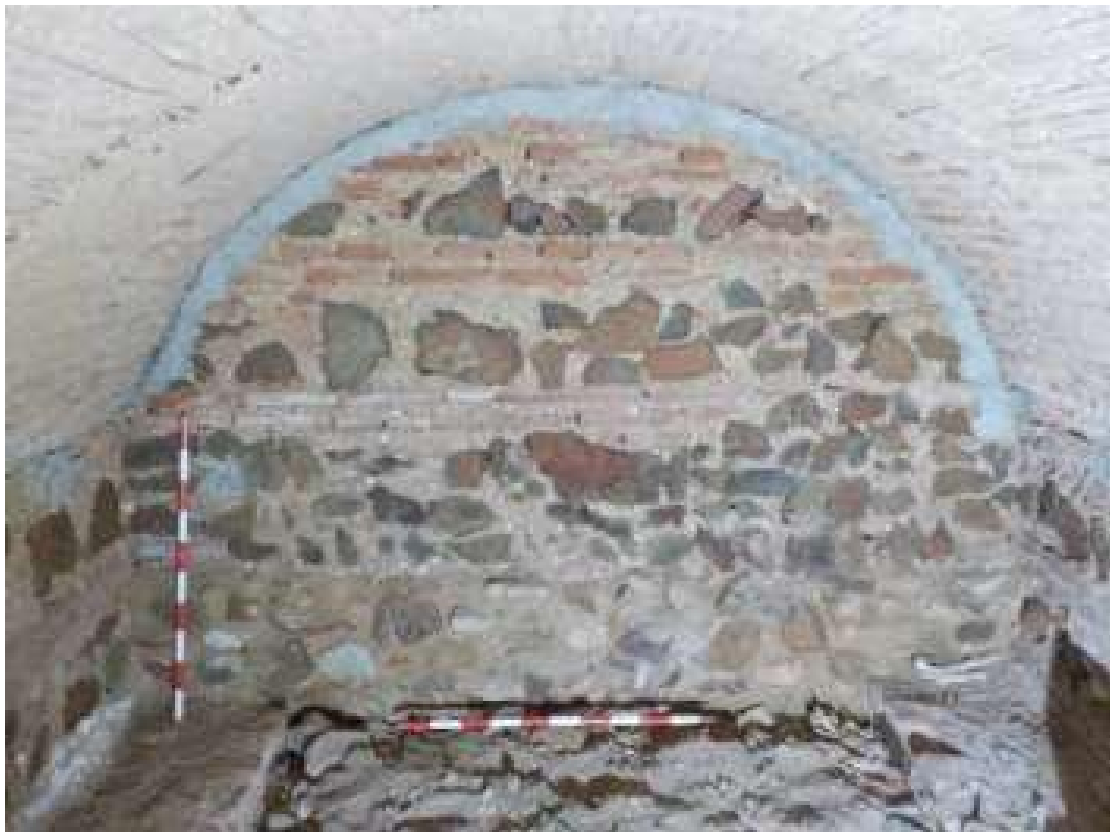
La cripta del altar mayor presenta un buen estado de conservación ya que no se ha documentado ningún tipo de afección superficial. No presenta ninguna filtración de aguas subterráneas ni humedad de ascendencia capilar, ni lateral, encontrándose totalmente seca. Además, el muro oriental de la cripta del altar mayor de 4,60 metros no llega a delimitar con el muro occidental del Panteón, por lo que se descarta su relación con las afecciones de dicha estancia.

Lám. 4: Cripta del altar mayor.

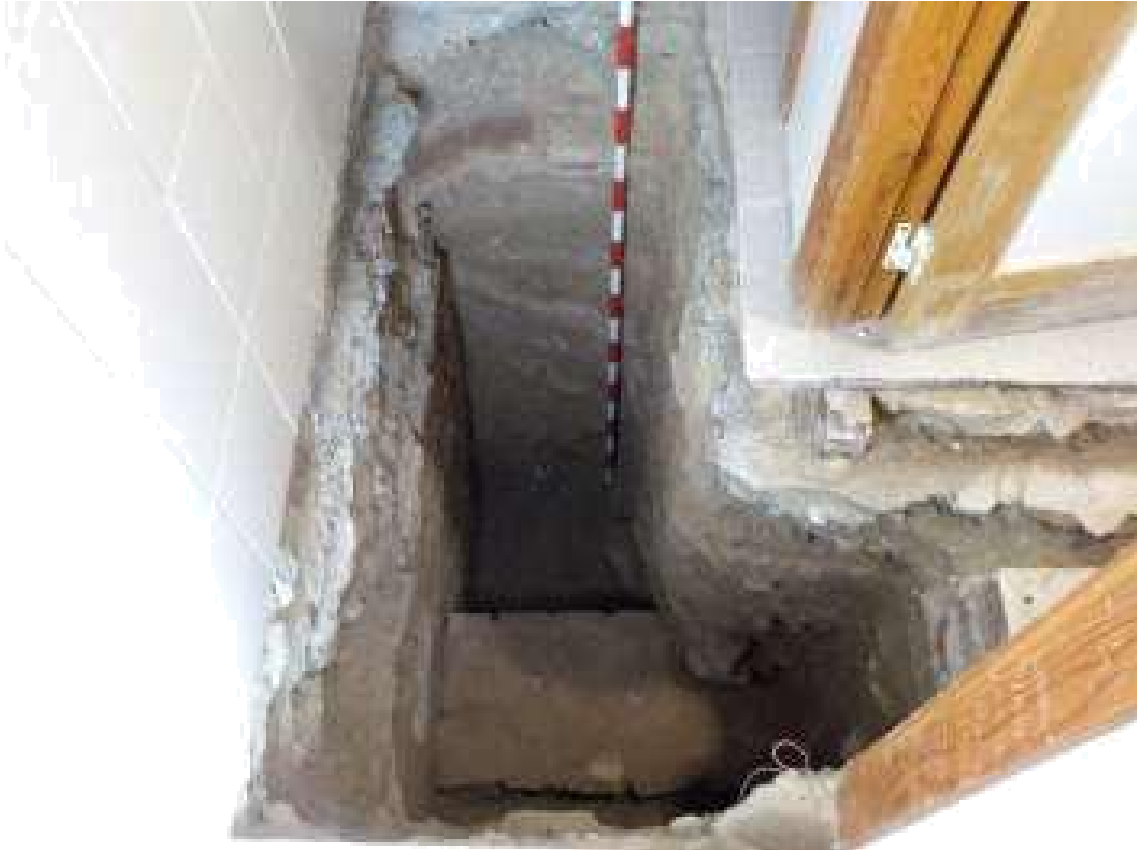
En primer lugar, se realizó el sondeo 1 ubicado junto al muro de separación de la sacristía y los aseos. Adaptándose a las condiciones del espacio tuvo unas medidas finales de 156 x 62 centímetros y se profundizó a 2,02 metros (30,85 m.s.n.m.). La excavación del sondeo ha permitido documentar estructuras relativas a la cripta y al convento de la Victoria, y por tanto son datadas en el siglo XVIII. En el extremo sur del sondeo se localiza la cara exterior del muro de la cripta (U.E.M. 86) a 32,11 m.s.n.m. Igualmente, se encuentra realizado en ladrillo y mampostería con mortero de cal hidráulico. A éste se le adosa un muro (U.E.M. 85) de 97 x 46 x 56 centímetros, cuya longitud y potencia no es absoluta ya que no se documentó por completo debido a las dimensiones del sondeo. en la intersección de los nichos (Plano 5) nos indica que se trata de una estructura con función sustentante al servir de apoyo a las jambas de las bovedillas y, por tanto, forma parte del sistema estructural del panteón. El conjunto de los elementos arquitectónicos no presenta ninguna afección en superficie, aunque sí altos niveles de saturación de humedad.

En los trabajos de ampliación se localizó una arqueta de 60 x 40 x 33-36 centímetros ubicada bajo uno de los tabiques del aseo por lo que no se puede documentar su entorno exterior. Tras comprobar su funcionamiento se observa que actualmente no presenta fugas hasta donde se ha podido visualizar.

Lám. 5: Sondeo 1 en los aseos del Hospital Pascual.
