ANUARIO
ARQUEOLÓGICO
DE ANDALUCÍA
2005

EXCAVACIÓN ARQUEOLÓGICA DE DOS CASAS ZIRÍES. ACTIVIDAD ARQUEOLÓGICA PREVENTIVA EN C/ CANDIOTA 6, 8 Y 10, GRANADA

Resumen: La excavación arqueológica de la c/ Candiota 6, 8 y 10 ha permitido documentar dos casas del siglo XI cuyas trazas se mantienen sin apenas cambios en el parcelario hasta el siglo XX. Destaca la excavación del patio de la casa 01 en donde se aprecian cambios significativos con respecto al siglo XIV. En época moderna se construyó un aljibe, amortizado en el siglo XVII como vertedero de la casa.

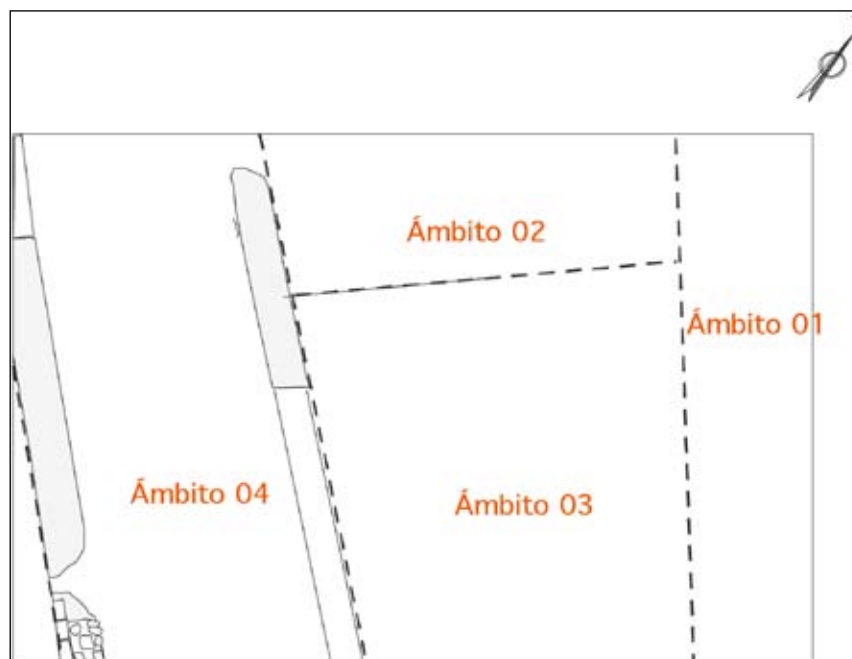
Figura 1. Esquema de los ámbitos de excavación del sondeo 01

La definición de todos estos elementos de forma superficial permite individualizar una serie de ámbitos de excavación como espacios funcionalmente diferenciados. Así, el **ÁMBITO 01** es el que ocupa el extremo norte del sondeo, formado por el tabique de ladrillos UE 103 que se adosa al pilar (UE 102) al igual que un segundo muro de similares características (**UE 110**), formando una de las habitaciones de la casa más reciente.

El **ÁMBITO 02** es el formado por la línea de pilares, el muro de fachada y el muro UE 139, a modo de crujía de entrada de la casa, mientras que el **ÁMBITO 03** queda definido como espacio central entre la cara este de los pilares y el muro del fondo del solar, actuando como patio de la vivienda. Finalmente, el **ÁMBITO 04** lo delimitan los muros transversales a la fachada formando la crujía de cierre del inmueble.

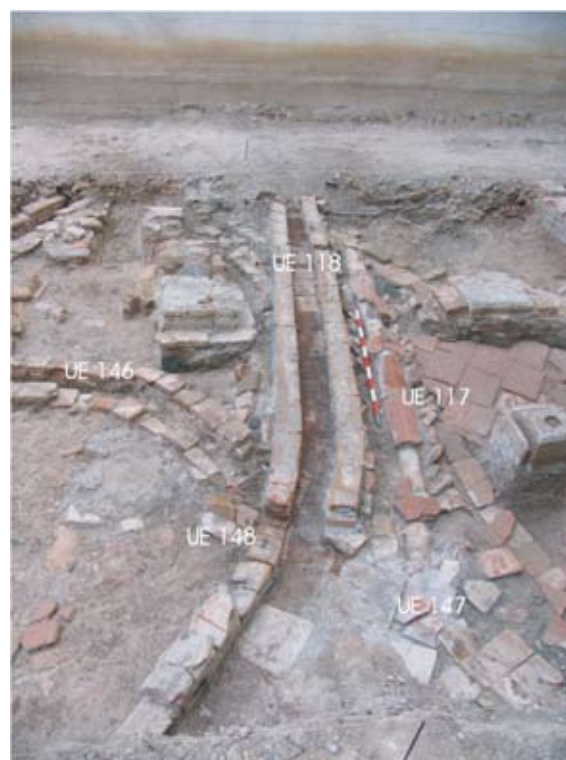
Lámina I. Vista general de sistemas de evacuación contemporáneos

En cuanto a los sistemas de saneamiento antes citados, éstos discurren por el resto de ámbitos, debiendo destacar una atarjea (**UE 118**) ubicada en la zona central del sondeo, con una longitud de 5 m, contruuida con ladrillos, a la que se unen dos bajantes (**UE 148 y 147**) y que amortiza a otras anteriores, como un encañamiento de atanores (**UE 117**) y otra conducción que discurre en dirección este-oeste (**UE 146**).

Finalmente, adosado al cuarto pilar se excavó parte de una bajante de ladrillo (**UE 126**) que se asocia a un tramo de atarjea que evacua directamente a la calle (**UE 127**).

Todos estos sistemas de saneamiento pertenecen a la casa que estuvo en uso hasta finales del siglo XX.

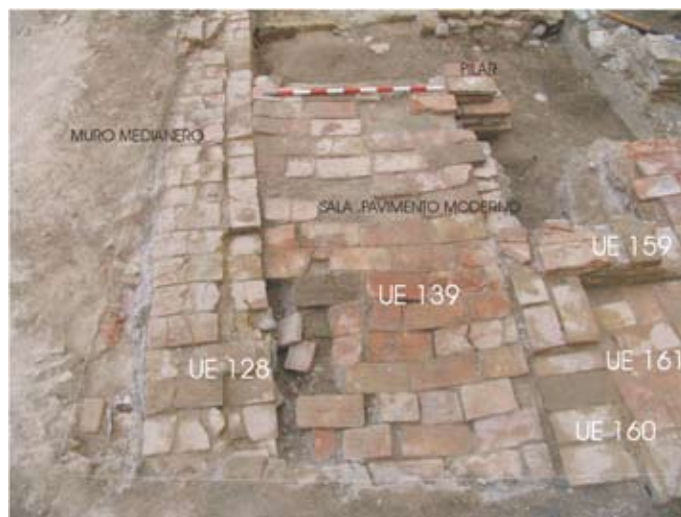
Lámina II. Vista general del pavimento contemporáneo

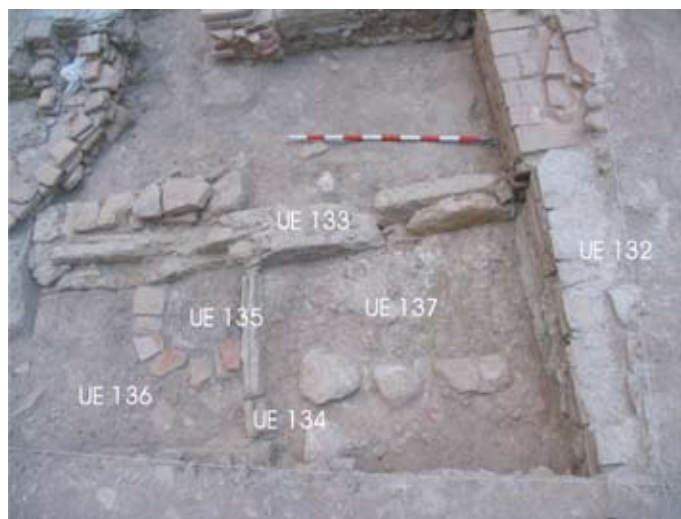
Lámina III. Detalle de la zona de letrinas. Casa 01

En cuanto a la zona de letrinas, la ampliación permite analizar las transformaciones sufridas sobre la estructura islámica ya que el muro de fachada es de época moderna, presentando una cimentación irregular de cantos y cal grasa que monta sobre las letrinas y sobre el muro de tapial norte – la UE139. El espacio de éstas queda delimitado en planta por lajas de arenisca que forman espacios cuadrangulares sobre los que se adaptan los pozos negros con forma de cuarto de círculo, encontrándose excavados sobre los mismos rellenos de construcción descritos anteriormente lo que implica que su profundidad es escasa y su uso muy limitado en el tiempo.

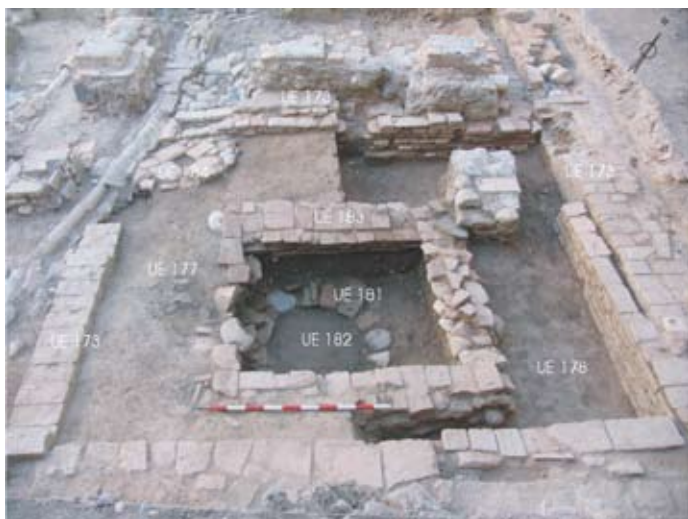
Lámina IV. Vista general del patio islámico. Casa 01

No sucede lo mismo con el resto del solar, en concreto en la zona central (Ámbito 03 y 01) ya que la ampliación permite comprobar que se trata del patio de la vivienda islámica separado de la crujía suroeste por medio de un pórtico.

De éste sólo se documenta la cimentación de uno de los pilares (UE 170), dispuesto enfrente de la jamba conservada, mientras que el segundo se ha perdido en su totalidad. En cuanto al patio, su planta es trapezoidal, quedando delimitado por un murete de ladrillos con mortero de cal. Inicialmente en su diseño se concibe como jardín sin alberca, con el nivel de cultivo en un nivel inferior, al que se accede por medio de un escalón, formado por los muros perimetrales (UE 173) y mostrando su cara interna con enlucido, lo cual demuestra que en su día se construyó de forma que quedaba visto.

Igualmente, se han documentado los restos de un empedrado perimetral formado por cantos de tamaño mediano y grande (UE 185), que han sido interpretados como restos de un andén perimetral que permitía la circulación por el patio, si bien está muy alterado por los pilares contemporáneos.

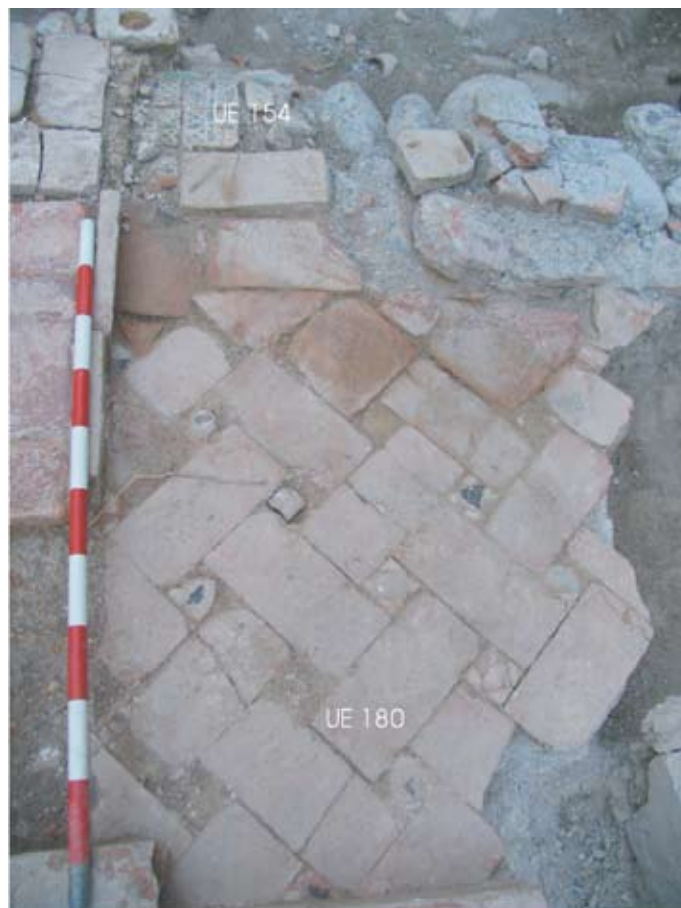
Lámina V. Pavimento almohade. Casa 01

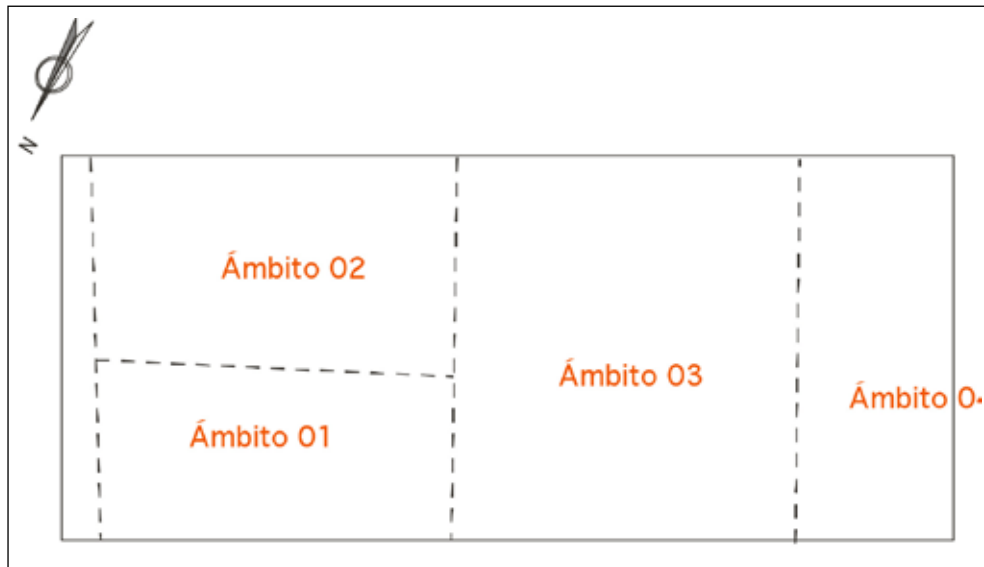
Figura 2. Esquema de los ámbitos de excavación del sondeo 02

- ÁMBITO 01: Se corresponde con la parte delantera del sondeo que coincide espacialmente con la entrada al solar, quedando delimitado por el muro medianero documentado en el sondeo 01 y que queda en el perfil, y por dos muros perpendiculares a la fachada, funcionando como zaguán de la Casa 02.
- ÁMBITO 02: Patio de mármol de Sierra Elvira situado tras el ámbito 01, coincidiendo con la zona de patio interior de la vivienda demolida.
- ÁMBITO 03: Zona que ocupa la zona central del sondeo que presenta restos de un pavimento de ladrillo.
- ÁMBITO 04: Extremo oeste del sondeo que queda delimitado y separado del espacio anterior por medio de un muro de cantos y cal grasa.

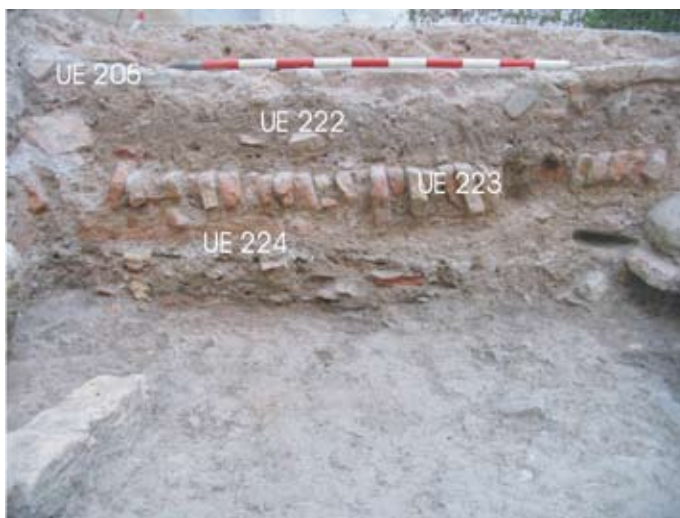
Lámina VI. Detalle de sección. Ámbito 01. Sondeo 02

Ambos espacios se encuentran separados por un muro, que actuaría de escalón (UE 204) ya que bajo los restos removidos del empedrado, bajo el que se documenta el desagüe del patio por medio de una atarjea que se dirige hacia la calle en dirección noroeste (UE 205), se excavaron los restos de un primer nivel de pavimento de ladrillos a sardinel (UE 223) en una cota ligeramente inferior que presenta una preparación de tierra rojiza sobre un lecho de cal (UE 224).

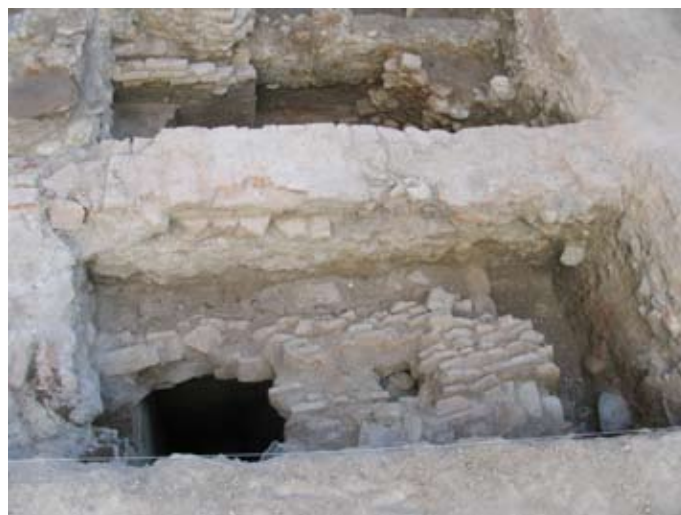
Lámina VII. Vista general del Aljibe moderno

Éste ocupa el extremo sur del sondeo 2, conservando cubierta de ladrillos a sardinel tomados con cal grasa. Presenta interiormente una planta de 2.30 m por 1,45 m. Está construido con una fábrica de ladrillo alternando hiladas a soga con otras a tizón, con las llagas

rematadas con mortero de cal grasa con sección biselada. La altura de las paredes es de 1,5 m hasta el arranque de la bóveda y la altura total del conjunto es de 2,4 m, presentando una apertura para su alimentación. En cuanto a la bóveda ésta se encuentra en gran parte destruida, formando un arco de medio punto, ligeramente apuntado e interiormente se encuentra reforzada o revestida con ladrillos dispuestos en “pandereta”.

El suelo original era de ladrillo, pero una vez que perdió su uso, éste fue destruido para ser utilizado como pozo ciego y permitir de esta forma la filtración de aguas en el subsuelo.

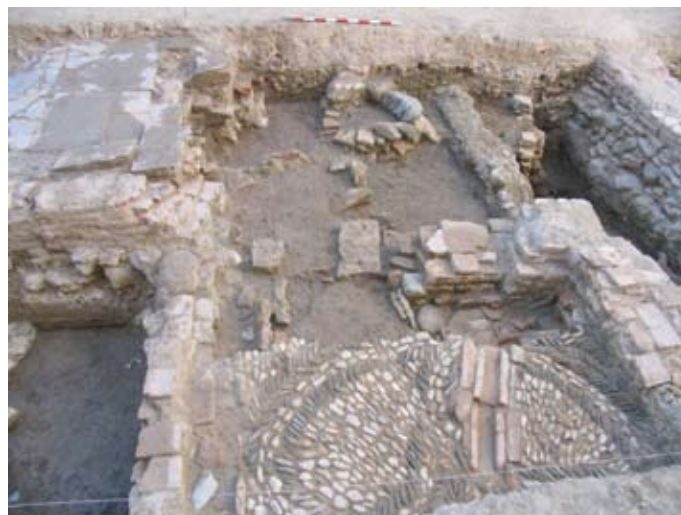
Lámina VIII. Vista general Ámbito 03

El **Ámbito 03** se encuentra ocupado en su totalidad por los restos de un suelo de ladrillo dispuesto a soga (UE 207), muy alterado, con una lechada de preparación muy rica en cal, estando atravesado en dirección Este-Oeste por una atarjea (UE 225) que arranque del lateral del patio de Sierra Elvira, a modo de bajante de las habitaciones que existieron en el piso superior. Bajo este pavimento documentamos los restos de un empedrado que presenta algunas reparaciones de ladrillo dispuesto a sardinel.

Este último está construido con cantos y lajas de mayor tamaño que los utilizados en los característicos “empedrados granadinos”, representando motivos en forma de lágrima que tienen como paralelo mejor conocido el empedrado excavado en la Casa de Hernando de Zafra, fechado en el siglo XVII. Ocupa todo el extremo Norte, mientras que en el extremo Sur ha sido reparado con ladrillos dispuestos a sardinel con diseño radial que ha su vez se encuentra seccionado por una fosa muy potente (UE 211) que queda delimitada por el sur por medio de un muro de cantos y cal grasa (UE 210) que es a su vez el límite estructural de este ámbito.

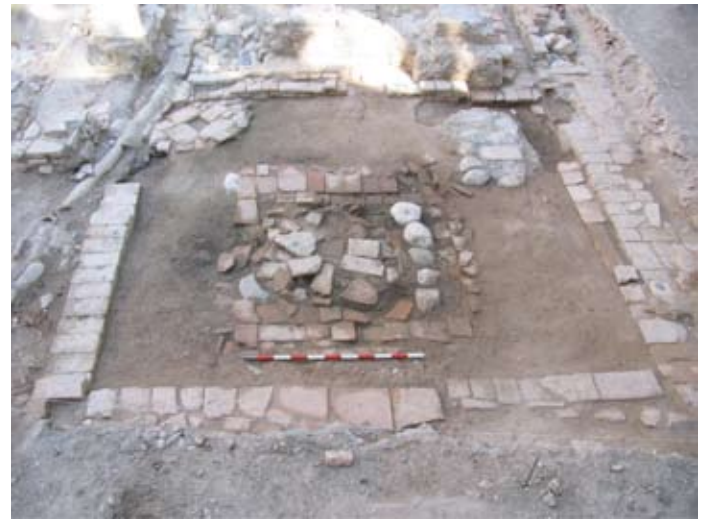
FASE 3: VISTA GENERAL DEL PATIO CON JARDÍN. SIGLO XIV-XV

Posteriormente podemos observar la planta de un patio con jardín al mismo nivel que el andén sobre el que se construyó un alcorque para plantar algún arbusto de mayor porte o incluso un árbol, además de un pequeño arriate en la esquina del conjunto, probablemente para algún tipo de planta enredadera.

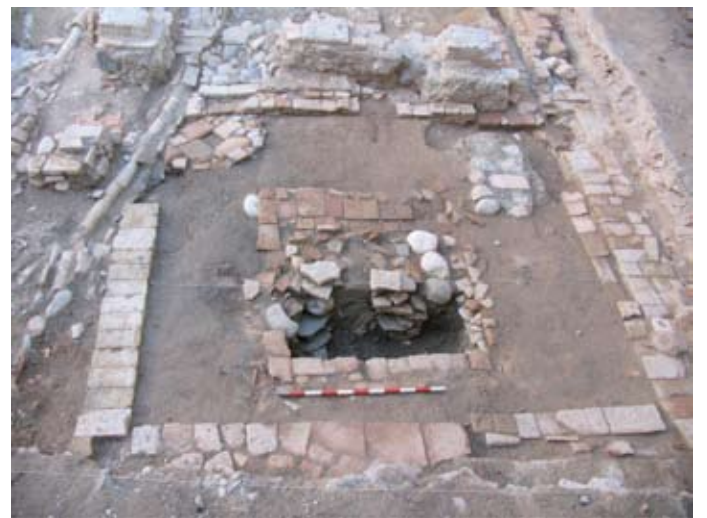
FASE 4: EXCAVACIÓN DEL ALCORQUE NAZARÍ

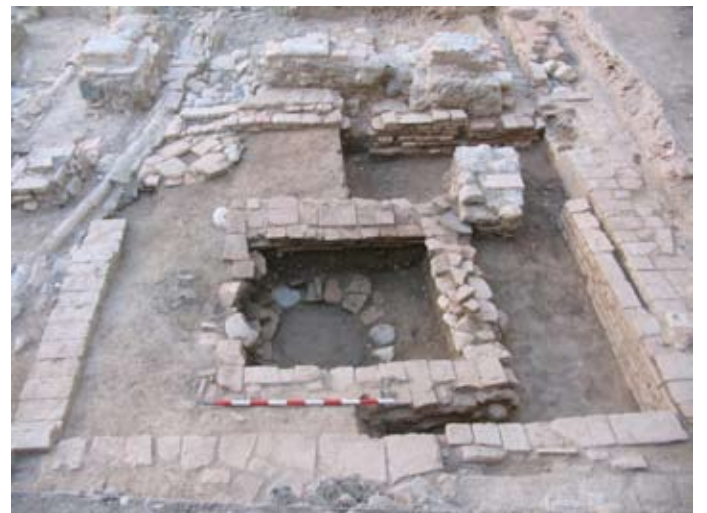
FASE 5: EXCAVACIÓN DEL PATIO-JARDÍN HASTA LA COTA DEL SIGLO XI-XII

Finalmente podemos comprobar como el diseño original del jardín es en una cota inferior al andén y sin alcorque central.

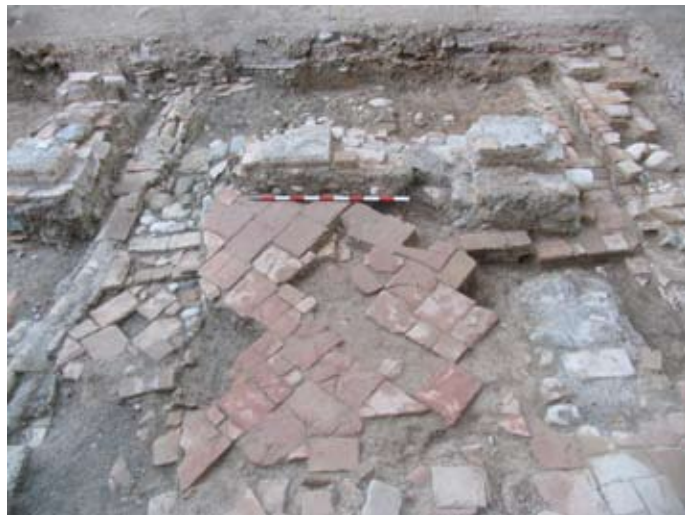
FASE 1: PATIO EN ÉPOCA MODERNA

Las primeras muestran la fase de patio con solería de losas de rectangulares de barro en las que ya se aprecia con claridad el relleno del pozo cristiano construido sobre las estructuras islámicas.

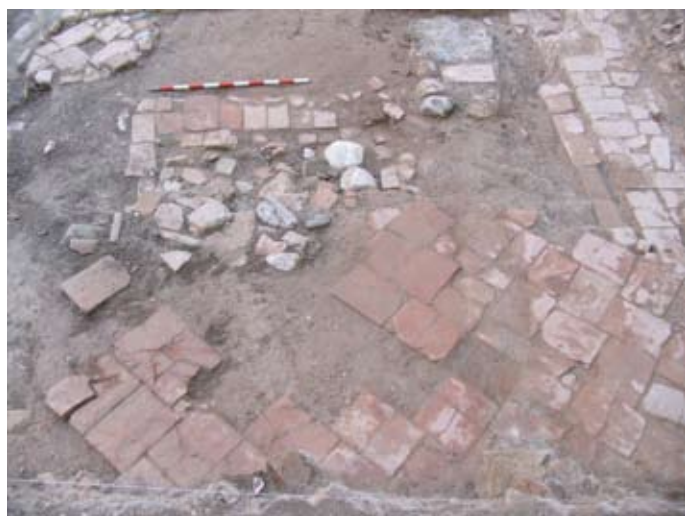
FASE 2: PROCESO DE EXCAVACIÓN. DELIMITACIÓN DEL POZO. EN USO EN EL SIGLO XVI.
