ANUARIO
ARQUEOLÓGICO
DE ANDALUCÍA
2005

ALBAYZÍN, GRANADA. SEGUIMIENTO ARQUEOLÓGICO EN CUESTA DE LAS ARREMANGADAS, Nº 6

ANA PALANCO NOGUEROL

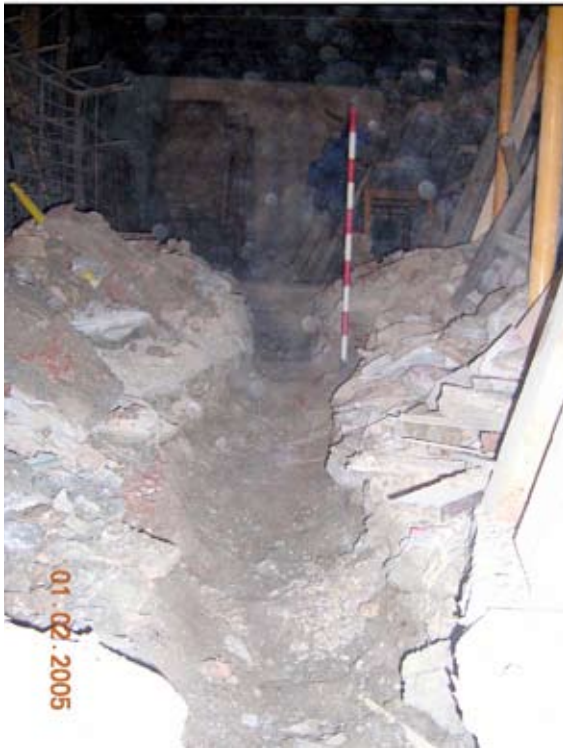
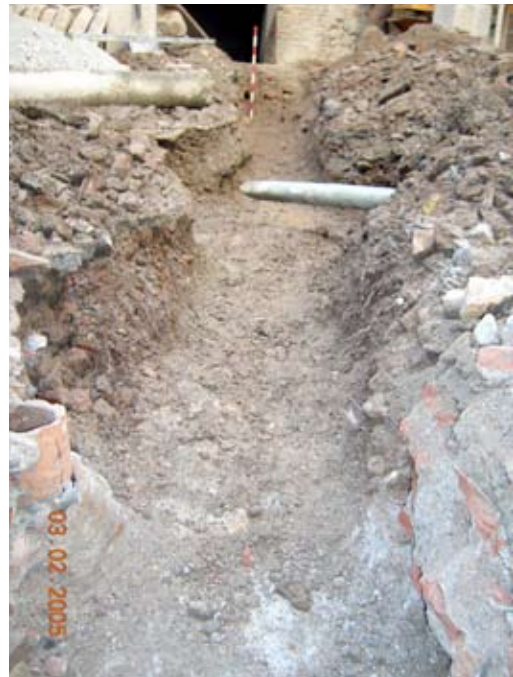
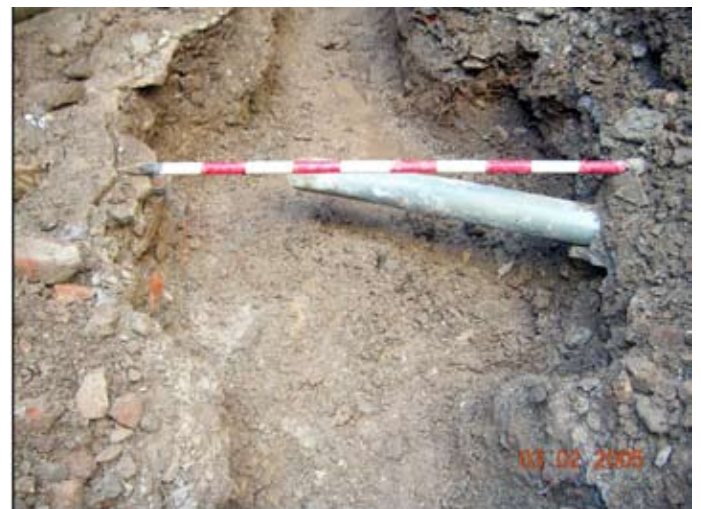
Patio interior Oeste

En esta zona se procedió a la apertura de una zanja de saneamiento que atravesaba el patio de un extremo a otro del mismo en dirección Este-Oeste. Tenía una longitud de 9 m por 0,4 m de ancho y 0,45 m de profundidad. La arqueta destinada a saneamiento partía en dos a la zanja anterior, medía 1 m por 1 m de ancho y 0,45 m de potencia.

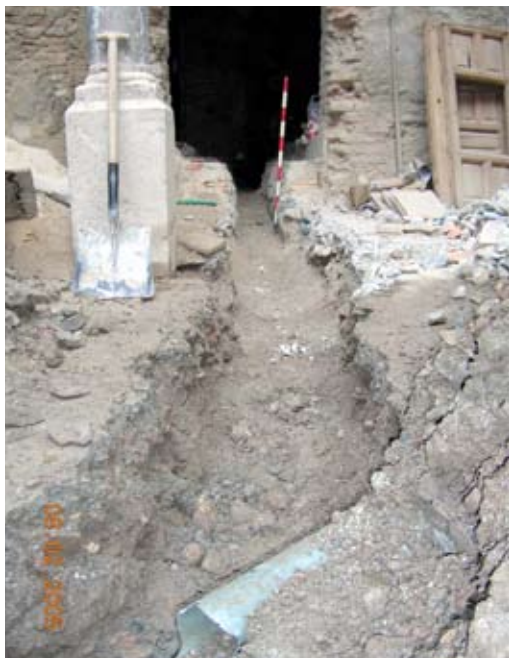
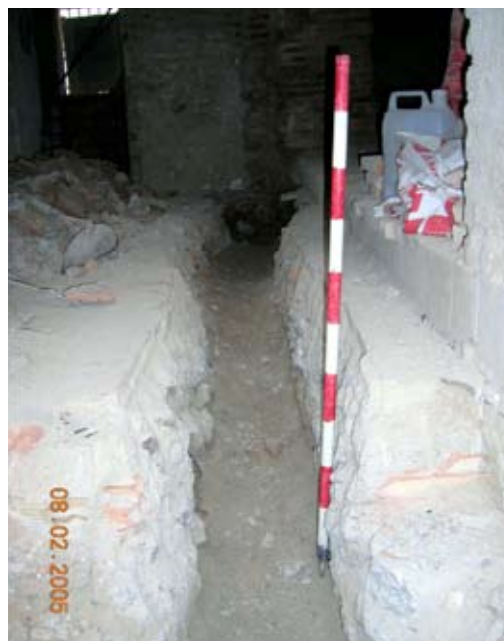
Patio interior Norte

Diferenciamos esta zona de la anterior por tratarse de dos zanjas diferentes, la de esta área iba en dirección Norte hasta encontrarse con la zanja realizada en el Local 2. Esta tenía unas dimensiones de 0,3 m de ancho por 0,55 m de profundidad y una longitud de 5 m.

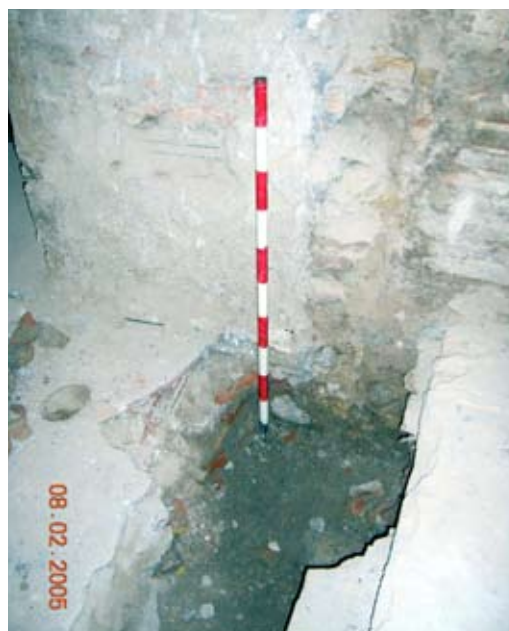
Local 2

Se trataba de una habitación que antes de la intervención se usó como bar y en donde se ha procedido a la apertura de una zanja y de una arqueta de saneamiento. La zanja tenía una longitud de 3 m aproximadamente por 0,3 m de ancho y 0,55 m de profundidad. Se unía a la zanja practicada en el Patio Interior Norte. La arqueta de saneamiento medía 0,6 m por 0,6 m ancho por 0,5 m de profundidad. Al parecer toda la zona del patio interior fue sometida a una obra de instalación de una red de saneamiento anterior a la del proyecto de ejecución, resultando así la secuencia estratigráfica de época contemporánea y no afectando a niveles arqueológicos. Si los hubo fueron arrasados con anterioridad a esta intervención.

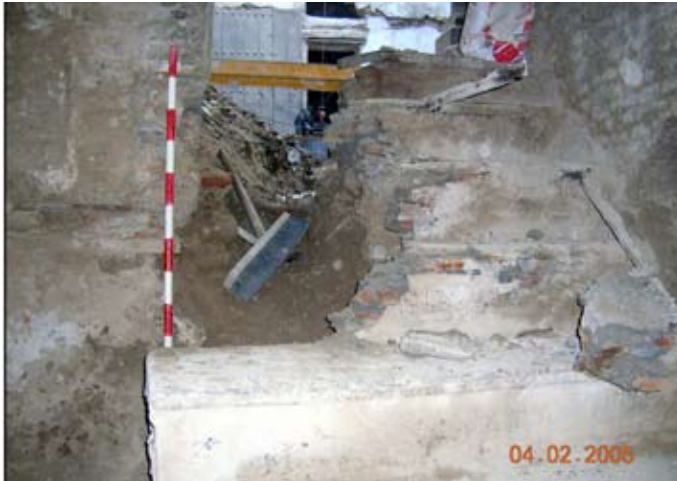
Escaleras

Comunicaban el patio de entrada con la entrada y el patio interior. Eran de época contemporánea formadas por 5 peldaños cada uno compuesto por losas hidráulicas con remates de hierro en los bordes del peldaño. Las escaleras salvaban una altura de 1 m.

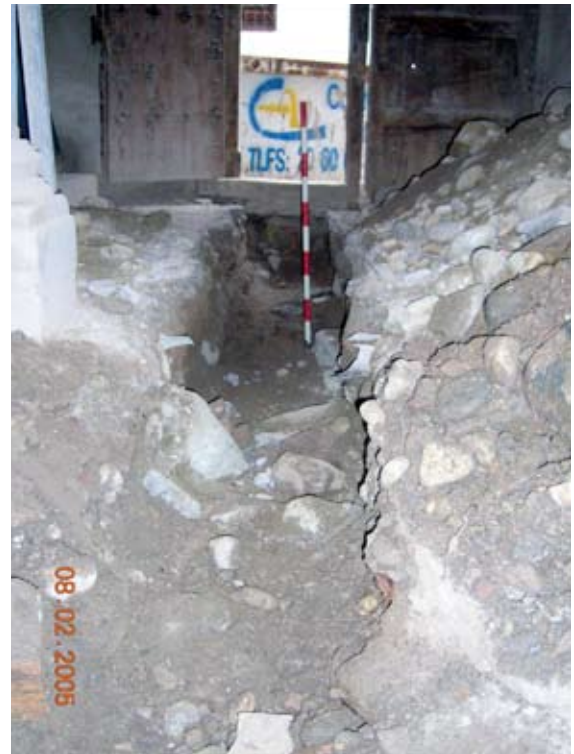
Patio de entrada y entrada

Se trataba de uno de los accesos al edificio, en éste se procedió a la realización de dos arquetas, la primera situada junto a las escaleras con unas dimensiones de 1 m por 1 m por 0,6 m de potencia. La segunda se situaba junto a la puerta y comunicaba la red de saneamiento del edificio con la red general pública. Tenía unas dimensiones de 0,6 por 0,6 m de ancho por 0,5 m de profundidad. Ambas arquetas quedaban comunicadas con la apertura de una zanja de 4 m de longitud por 0,5 m de ancho y unos 0,45 m de profundidad.

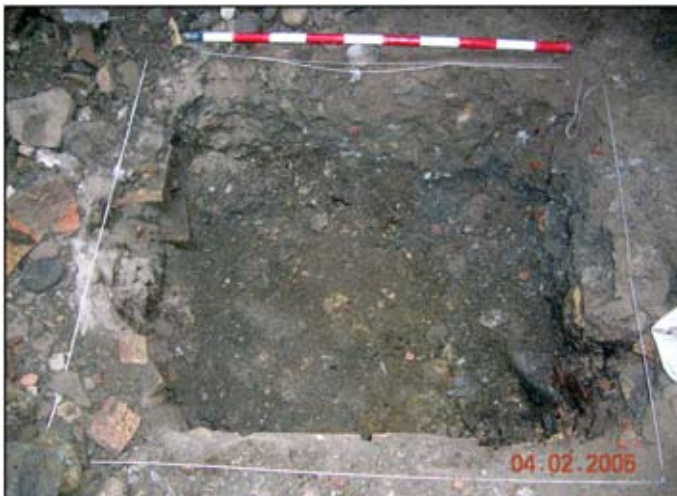
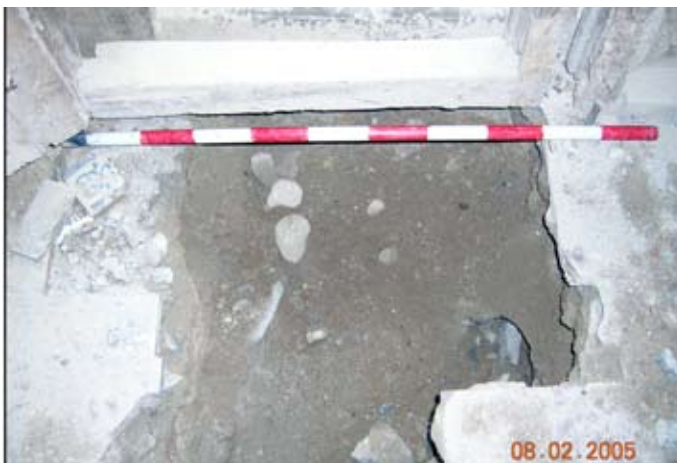
Local 1

En esta habitación se realizó una arqueta de saneamiento que comunicaba con la zanja del patio de entrada, constaba de las siguientes dimensiones: 1 m de longitud por 0,55 m de ancho por 0,35 m de potencia.
