ANUARIO ARQUEOLÓGICO DE ANDALUCÍA

2020

ACTIVIDAD ARQUEOLÓGICA PREVENTIVA EN LA PUERTA DE JEREZ, 3 DE SEVILLA.

RESÚMEN: En este artículo se presentan los resultados de la intervención arqueológica llevada a cabo en el inmueble de la Puerta de Jerez, 3 de Sevilla donde se ha localizado un tramo de la barbacana del recinto defensivo bajomedieval.

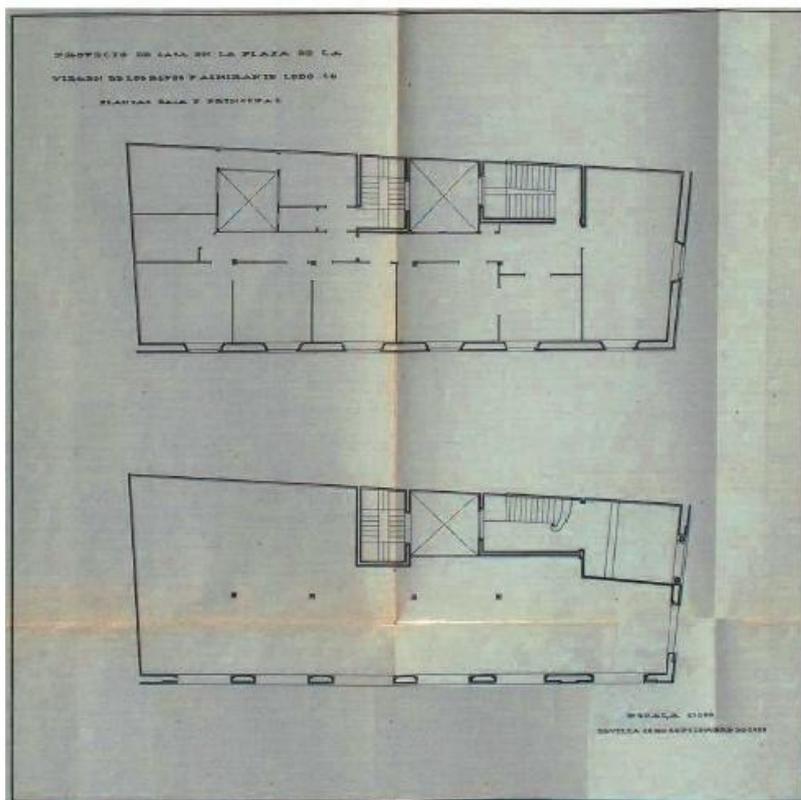
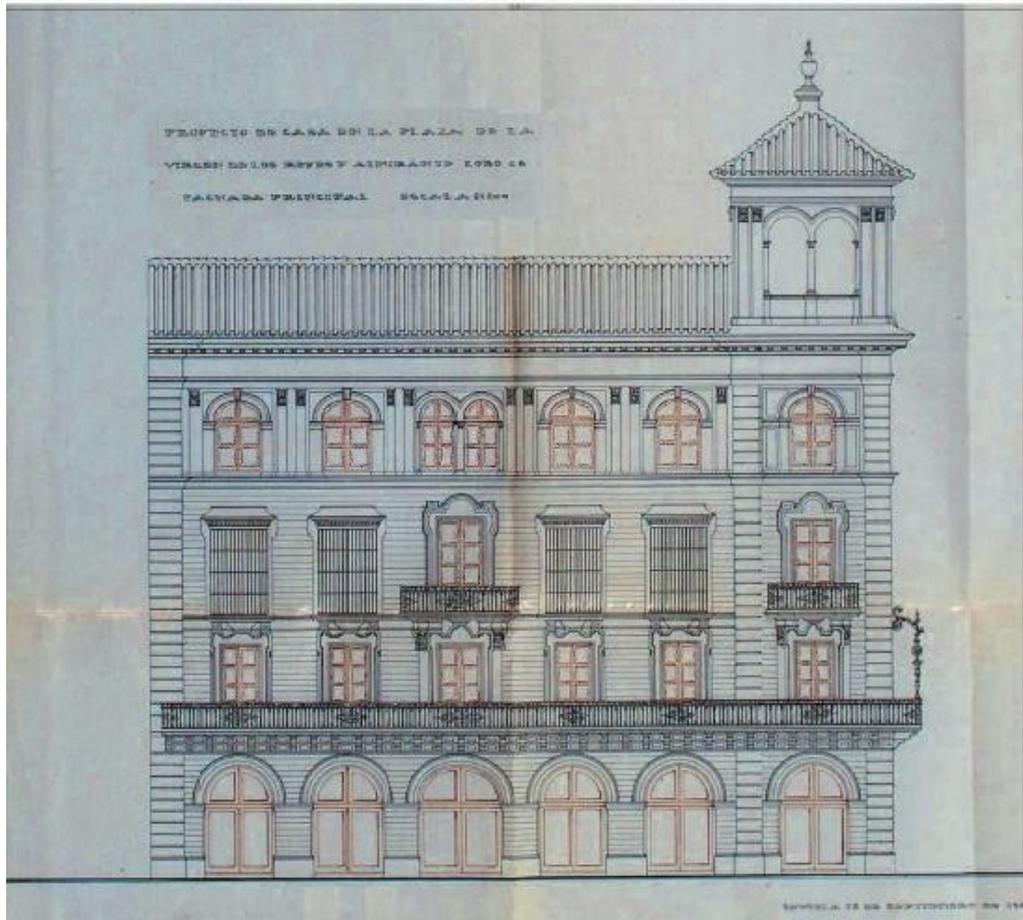
Fig. 2. Planimetría original del proyecto de los hermanos Gómez Millán. Planta baja y principal, arriba; fachada a la calle Almirante Lobo, abajo.

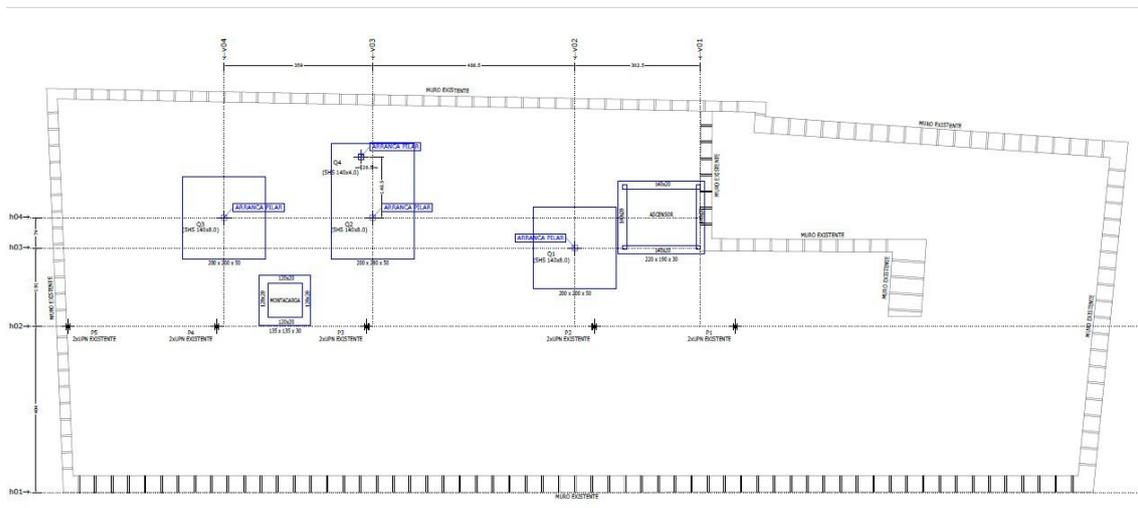
La actuación al subsuelo se concretó a nivel de sótano, con la ejecución de cuatro nuevos pilares de apoyo a las cimentaciones del edificio ya existentes y de dos fosos, uno para ascensor y otro para montacargas.

Fig. 4. Planta del inmueble con los elementos estructurales bajo rasante

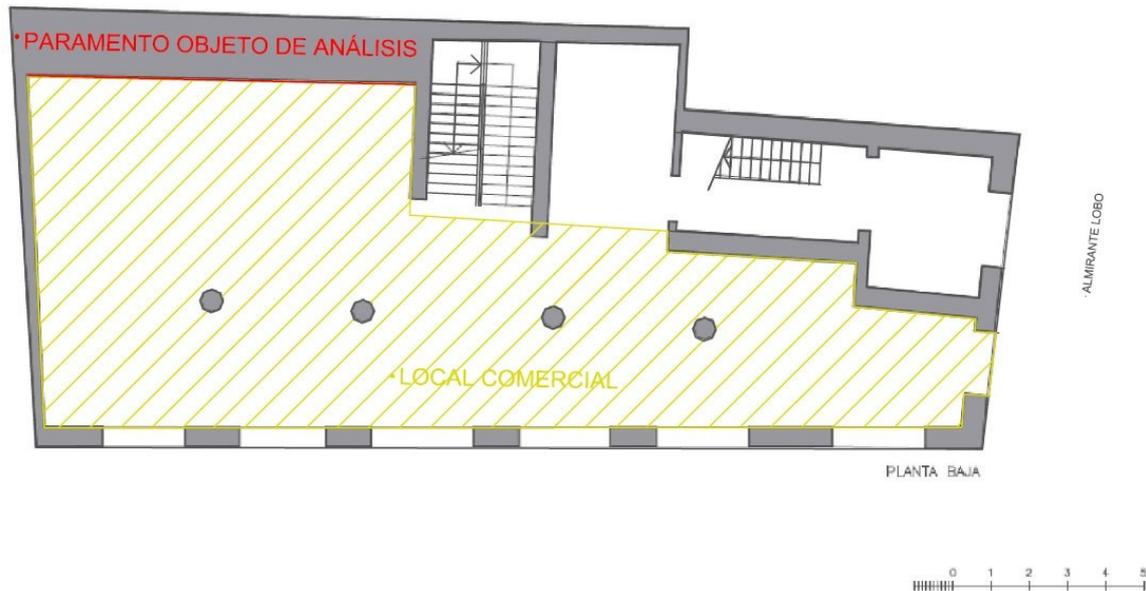
El análisis de los paramentos se propuso en el tramo en el que el Plan Especial del sector de la Moneda preveía que se conservaba en alzado el lienzo defensivo bajomedieval, esto es, la medianera norte del inmueble:

Fig. 5. Metodología planteada en el Proyecto de Intervención Arqueológica

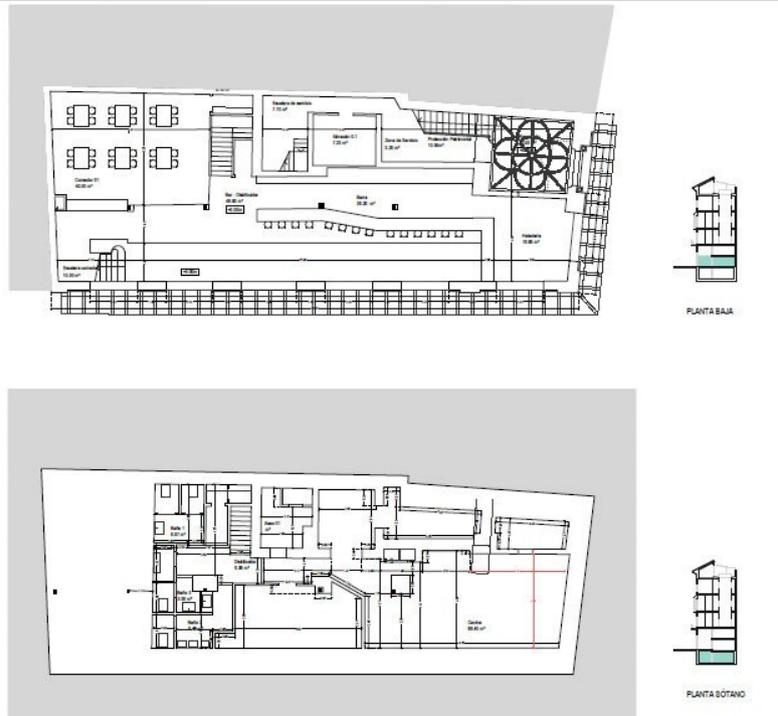
Fig. 6. Planta baja y sótano. Estado actual

Al inspeccionar de primera mano el inmueble y cotejar las mediciones de los planos, nos dimos cuenta de que la planta sótano, a la cual no habíamos podido tener acceso con anterioridad a la redacción del Proyecto de Actividad Arqueológica, debido a desacuerdos entre los arrendatarios del local comercial (cafetería Coliseo) y los actuales propietarios, tenía un desarrollo en planta menor que el resto del edificio en su eje E-O.

Este hecho discordante nos llevó a plantear una serie de catas en el paramento oeste para ver si podíamos obtener datos que nos explicaran esta pérdida de superficie útil en planta sótano. Pensábamos, evidentemente, en la existencia de algún elemento del sistema defensivo bajomedieval como una torre. De este modo abrimos cinco catas paramentales a las que identificamos con números romanos para distinguirlas de los sondeos que se identifican con cifras arábigas. Reservamos el rango comprendido entre el 1 y el 99 para numerar las Unidades Estratigráficas correspondientes al Análisis Paramental.

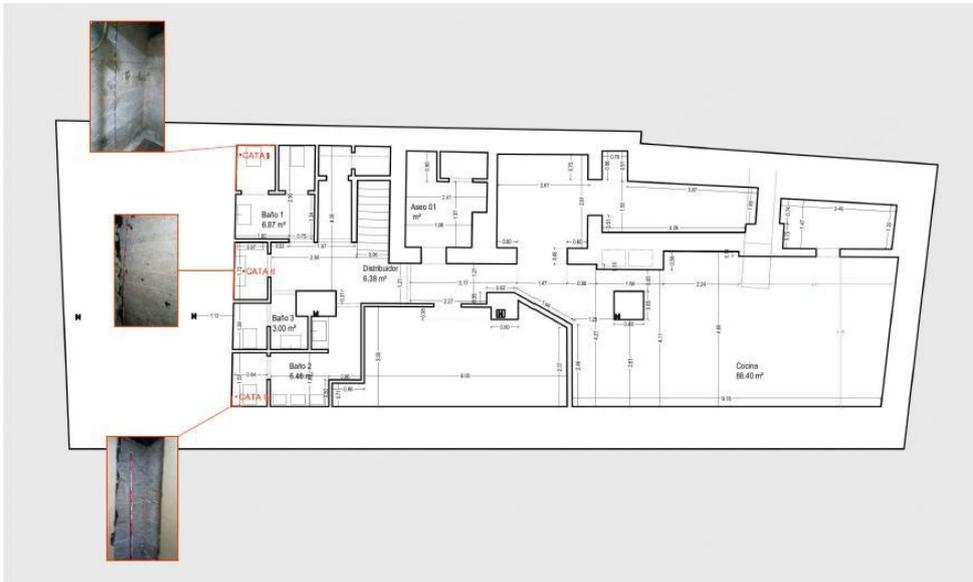
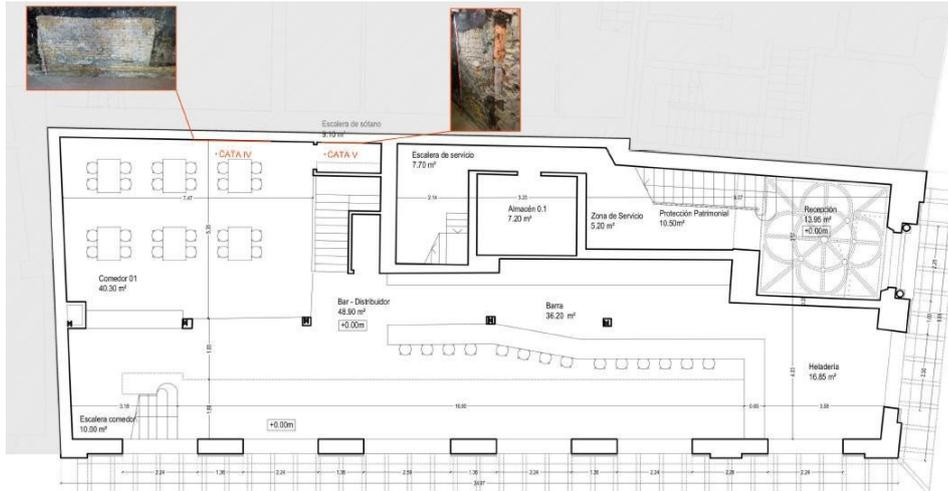
Figs. 7 y 8. Metodología. Catas paramentales en planta sótano (arriba) y en planta baja (abajo)

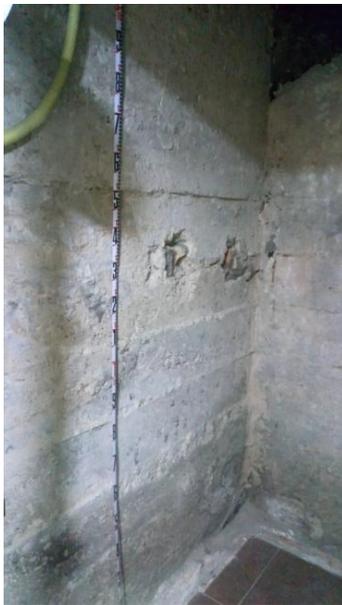
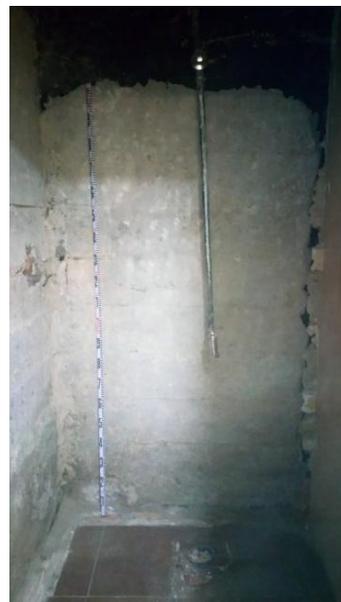
CATA I: Localizada en el encuentro del muro pantalla norte con el oeste de la planta sótano. Tiene unas dimensiones de 2,50 m de altura x 2,49 de longitud total dividida en dos tramos: el correspondiente a la medianera norte con 1,15 m y el correspondiente a la medianera oeste con 1,34

En esta cata se documentó una serie de revestimientos contemporáneos que cubrían el muro pantalla original del sótano del inmueble de 1928 de los Hermanos Millán.

Lám. I. Cata I: tramo oeste a la izquierda, tramo norte a la derecha

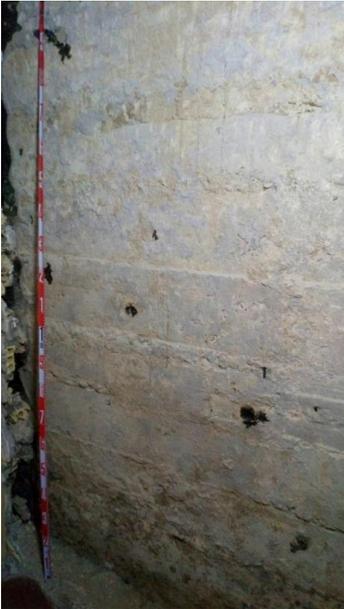
CATA II: Localizada en el muro pantalla oeste de la planta sótano. Tiene unas dimensiones de 2,50 m de altura x 1,73 de longitud.

En esta cata, al igual que en la Cata I se documentó una serie de revestimientos contemporáneos que cubrían el muro pantalla original del sótano del inmueble de 1928 de los Hermanos Millán.

Lám. II. Cata II

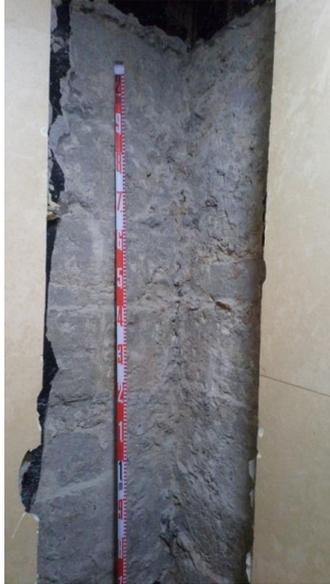
Lám.III. Cata III

CATA III: Localizada en el encuentro del muro pantalla oeste con el sur de la planta sótano. Tiene unas dimensiones de 2,50 m de altura x 0,60 de longitud total dividida en dos tramos de 0,30 cada uno

En esta cata se documentó una serie de revestimientos contemporáneos que cubrían el muro pantalla original del sótano del inmueble de 1928 de los Hermanos Millán.

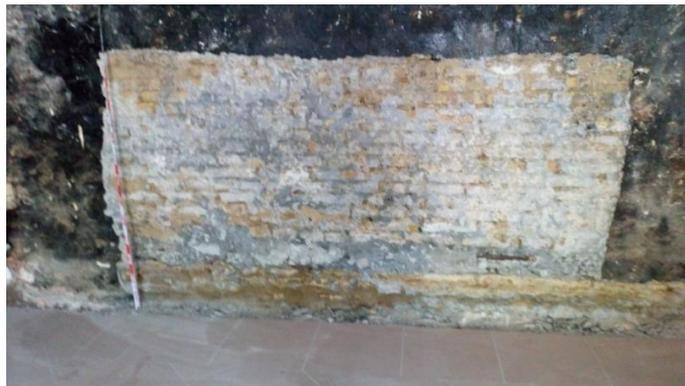
Lám. IV. Cata IV

CATA IV: Localizada en la medianera norte de la planta baja. Tiene unas dimensiones de 1,40 m de altura x 2,30 de longitud.

En esta cata se documentó una serie de revestimientos contemporáneos que cubrían la medianera original del inmueble de 1928 de los Hermanos Millán.

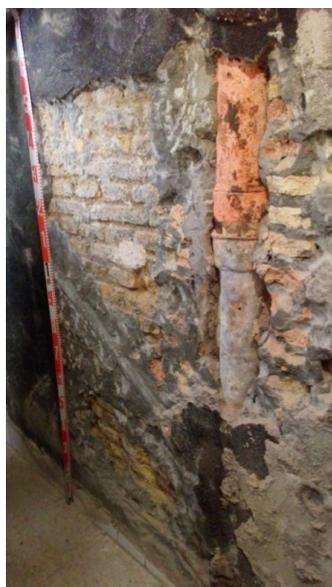
Lám. V. Cata V

CATA V: Localizada en la medianera norte de la planta baja. Tiene unas dimensiones de 1,60 m de altura x 1,20 de longitud.

En esta cata se documentó una serie de revestimientos contemporáneos que cubrían la medianera original del inmueble de 1928 de los Hermanos Millán y una serie de reparcheos posteriores relacionados con diversas conducciones embutidas en el muro

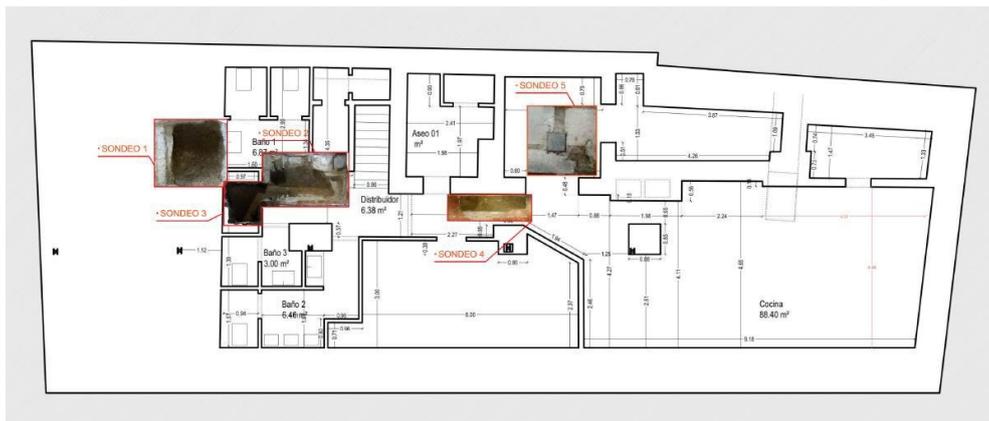
- Por último, la existencia de un sector inhabilitado de la planta del sótano en el sector occidental, hizo que el pilar proyectado en este sector tuviera que arrancar desde planta baja, es por ello que el Sondeo 1 se practicó en planta baja, mientras que los restantes se abrieron en la planta sótano.

Fig. 9. Metodología: sondeos

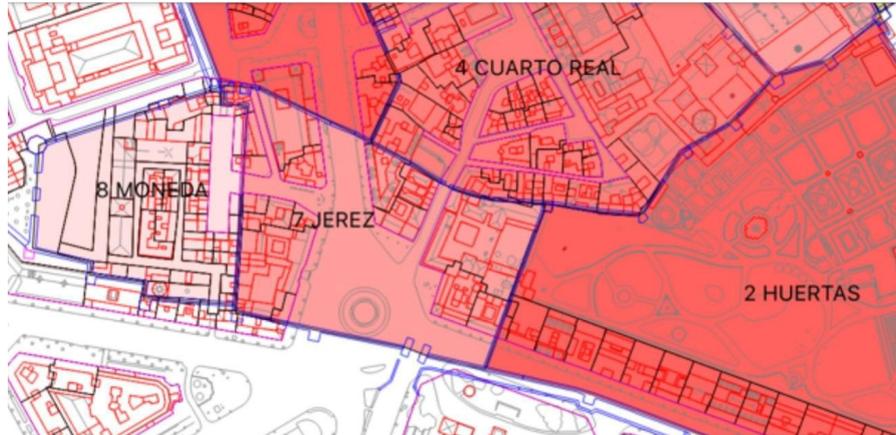
El recinto 07, que es al que pertenece el ramo de barbacana por nosotros documentado, denominado también “Corral de Jerez”, se comunicaba con el exterior a través de la

Puerta de Jerez, que se ubicaba en la actual Plaza de Jerez, cerca de la reja que delimita el Hotel Alfonso XIII; con el recinto 03, a través de una puerta documentada por el Dr. Mora en una intervención en la que posteriormente será la Casa del Tesorero de la Casa de la Moneda y con el recinto 04 a través del postigo de la calle San Gregorio.

Lám. VIII. Detalle del Recinto 07 y aledaños, según A. Jiménez (op. cit.)

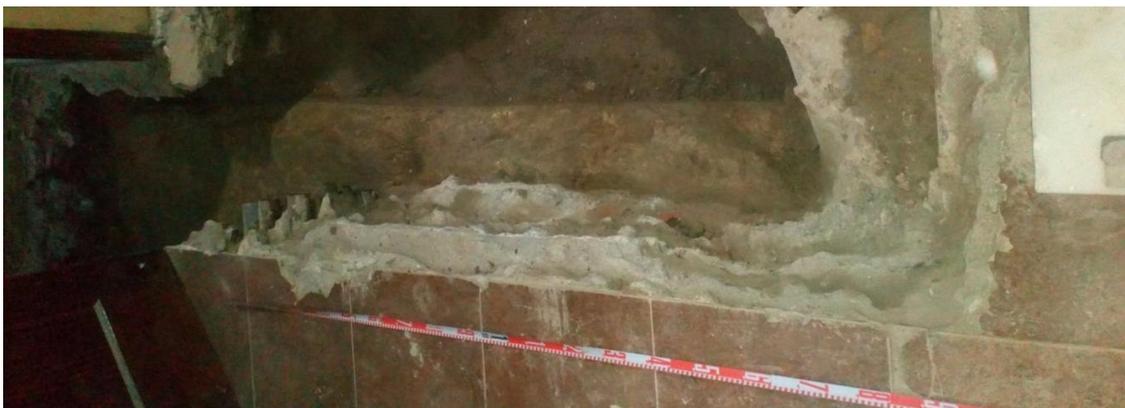
En este sondeo se documentó la barbacana bajomedieval, arrasada a una cota uniforme para la construcción del inmueble de los hermanos Millán y una serie de infraestructuras y acometidas relacionadas con el uso de la edificación contemporánea

Lám.IX. Distintas vistas de la barbacana documentada en el sótano del inmueble de Puerta Jerez, 3

Para la construcción del mismo se procedió a realizar un vaciado de unos 3 metros de profundidad, lo que conllevó el arrasamiento de la barbacana hasta esa cota y de toda la estratigrafía arqueológica asociada. El lienzo de la muralla, sin embargo, quedó embutido y reaprovechado por el inmueble colindante, la Casa Guardiola que lo asume como muro de carga, procediendo los hermanos Gómez Millán a adosarse a él a través tanto de los muros pantalla del sótano como de la fábrica de ladrillo de planta baja.

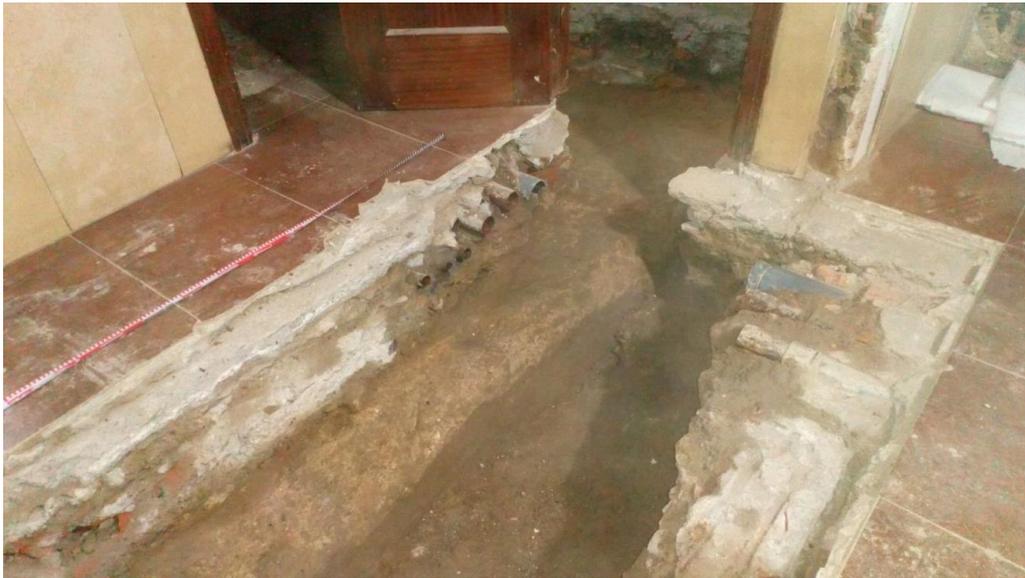
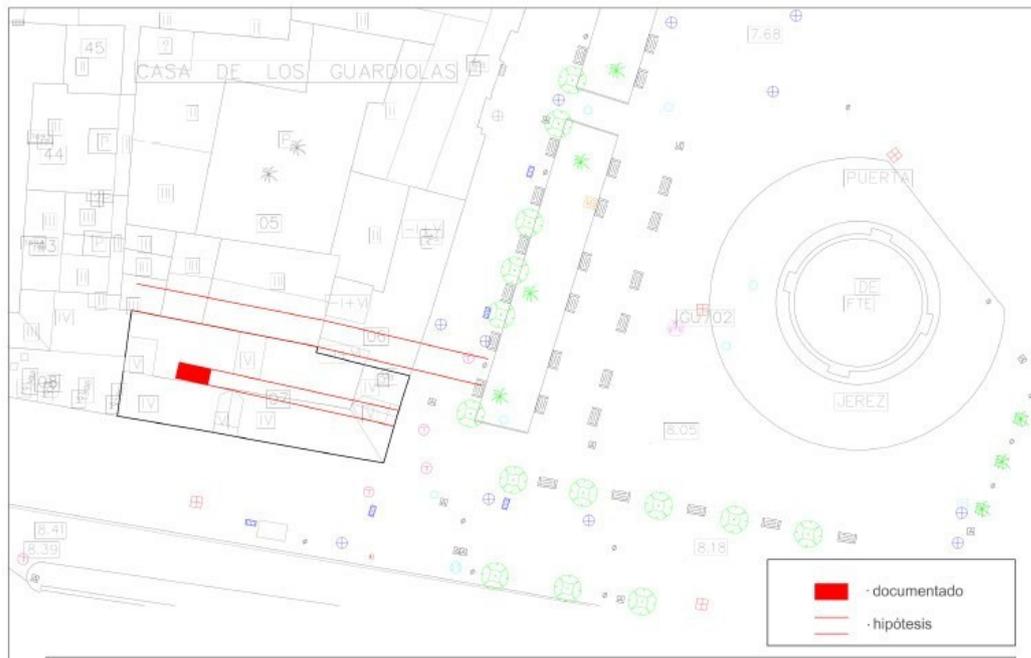
El tramo documentado por nosotros se correspondería con el lienzo que parte desde la Puerta de Jerez a buscar el recinto de las atarazanas, recinto 08 o de la Moneda, aunque esta función de Casa de la Moneda no se concretará hasta el siglo XVI, por lo que preferimos denominarlo Recinto de las Atarazanas que parece que fue su función en época almohade, como ha demostrado magistralmente en su tesis el Dr. Mora.

Fig. 10. Tramo de la barbacana documentado en el inmueble objeto de estudio

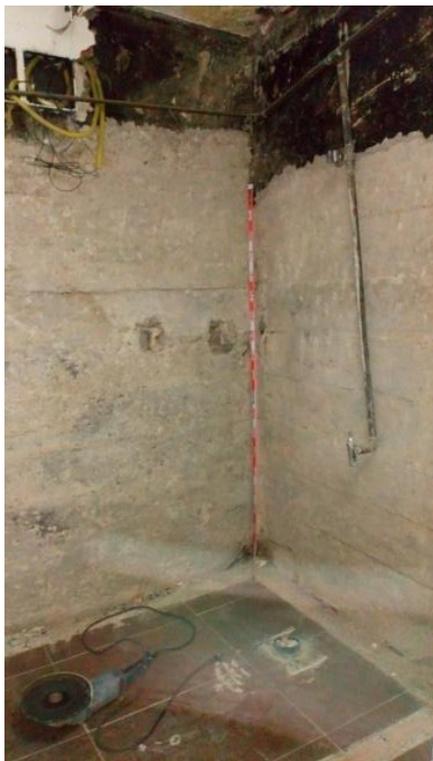
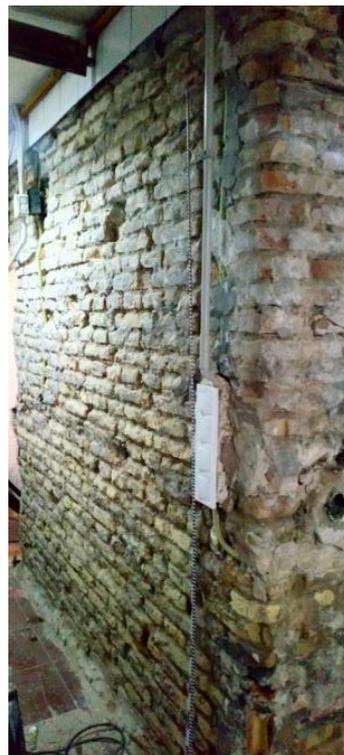
De este modo, el análisis paramental ha documentado la fábrica original del edificio de 1929. Se trata de muros pantalla para los límites del sótano realizado en hormigón pobre a base de arena y cal. Se trata de hormigón en masa vertido al interior de un encofrado construido a base de tablazones cuyas huellas pueden observarse en el hormigón. El resto de los muros presentan fábrica de ladrillo con aparejo homogéneo de manera que combina una hilada a soga y otra a tizón de manera invariable.

Lám. X. Fábricas originales

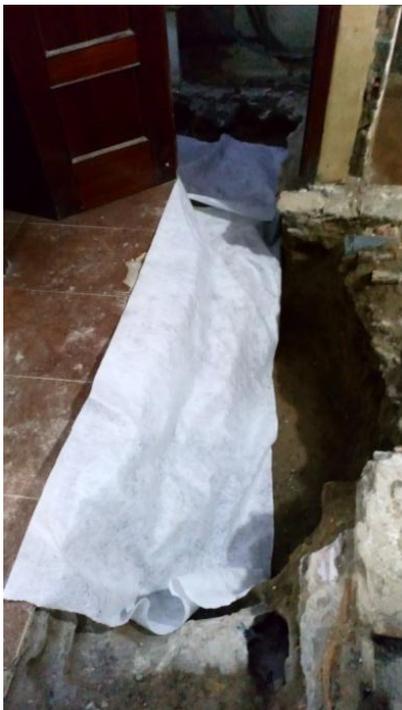
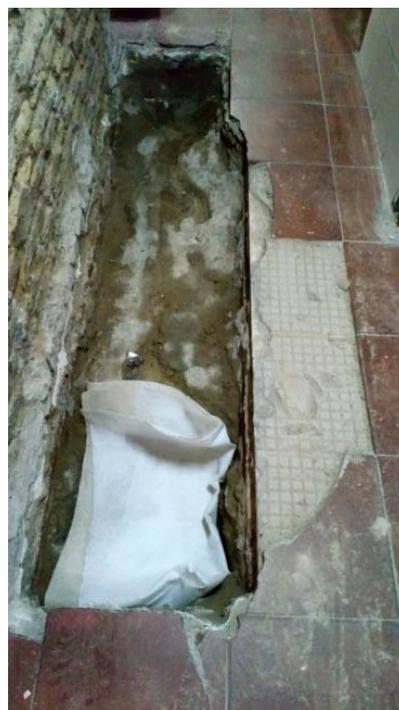
Lám. XI. Restos documentados de la barbacana cubiertos con geotextil (Sondeo 2 a la izquierda, Sondeo 4 a la derecha)

A la vista de los resultados obtenidos y de los restos documentados, la arqueóloga inspectora de la Delegación de Cultura, Dña Irene Maclino, por ausencia del inspector asignado a nuestra actividad ha determinado la conservación de la estructura de la barbacana, cubriendo con geotextil y arenas estériles, como dejó reflejado en la diligencia de finalización del Libro Diario de la Actividad. El proyecto de ejecución debe adecuarse a estos condicionantes de conservación impuestos por la Delegación de Cultura.

Por nuestra parte, al dar por finalizada la actividad dejamos los restos expuestos del sistema defensivo convenientemente cubiertos, protegidos y señalizados con geotextil
