ANUARIO
ARQUEOLÓGICO
DE ANDALUCÍA
2005

INTERVENCIÓN ARQUEOLÓGICA PREVENTIVA Y CONTROL ARQUEOLÓGICO DEL VACIADO EN EL SOLAR Nº 19 DE LA C/ VÁZQUEZ LÓPEZ (HUELVA)

Resumen: La Intervención Arqueológica Preventiva y Control Arqueológico del Vaciado del solar de la C/ Vázquez López nº 19 (Huelva), ha aportado escasos pero importantes datos sobre el hábitat romano en esta zona de la ciudad, con la aparición de dos estructuras muy deterioradas de finales del siglo I d.C. y siglo II d. C., además del registro de varias fosas modernas (siglos XV-XVIII), y múltiples niveles de sedimentos procedentes del arrastre de los cabezos, que llevaban consigo materiales protohistórico y romano en posición secundaria.

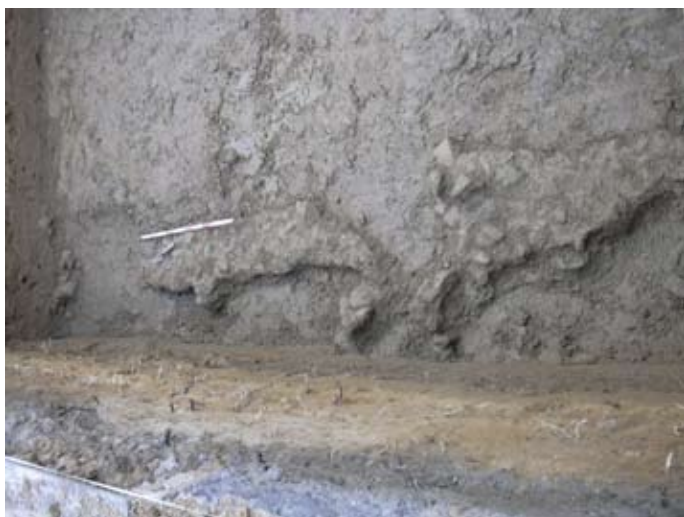
Lámina I. Estructuras romanas (siglo I-II d.C.): muro UE 26.

Una vez documentado el derrumbe UE 24 se continuaron los rebajes y registrándose la primera estructura definida. Se trataba de un muro (UE 26) formado por pequeñas pizarras, fragmentos de ladrillos macizos, tégulas y cerámica romana, todo ello unido por argamasa (Figura 6; Lámina I y II). Dicho muro presentaba un gran deterioro, debido principalmente a los diferentes periodos de arroyadas a los que había sido sometido. La estructura conservaba

un espacio de discontinuidad de 0'80 m que correspondía con una entrada o puerta. El muro se localizaba hacia el perfil oeste y se adentraba hacia el perfil norte, careciendo de fosa de cimentación, asentándose directamente sobre un estrato de gravas (UE 34). A él se le asociaba un derrumbe (UE 27) concentrado en la cara oeste de dicho muro.

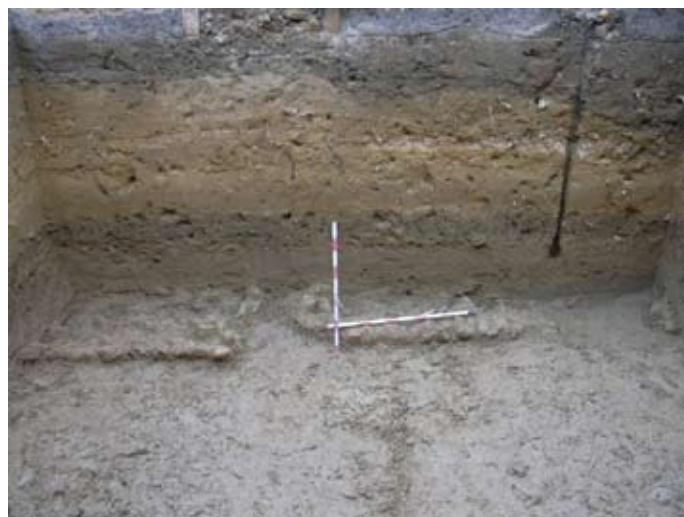
Lámina II. Estructuras romanas (siglo I-II d.C.): muro UE 31.

Ampliando el 3 x 2'50 m a un 3 x 5 m, se hallaría con ello un nuevo muro (UE 31) el cual presentaba las mismas características que el muro UE 26 (Figura 6; Lámina III), pero éste peor conservado aún y localizado entre los perfiles norte y este a una cota inferior (-2'50 m). Dicho muro presentaba una fosa de cimentación excavada directamente en la UE 30, sin relleno. La cerámica asociada a él, correspondía al período romano, y el derrumbe UE 28 podría formar parte del mismo.

m, apareciendo este último en el nivel freático, el cual emergía a -2'45 m. Dicha estructura presentaba un gran estado de deterioro, provocado por las continuas arroyadas procedentes de los cabezos. El muro representado por la UE 31 conservaba casi dos hileras y 0'40 metros de longitud en su parte menos deteriorada, mientras que el resto de la estructura aparecía con la mayor parte perdida y dispersa, a consecuencia del arrastre de sedimentos que se había producido sobre el mismo. A esta UE se le asocia los derrumbes UU.EE. 28 y 35.

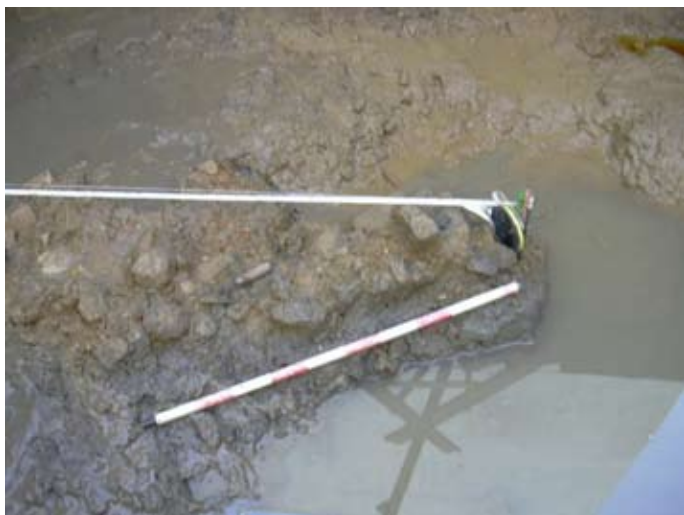
Lámina III. Control Arqueológico del Vaciado.

A fecha del día 6 de Septiembre del 2005 comenzaría el **Control Arqueológico del Vaciado** (LÓPEZ et al, 2005) del solar. El área de afección se centraba principalmente en un pasillo que cruzaba de Este a Oeste el solar, cuyo ancho era de 4 metros aproximadamente. A su vez, restaban de ser excavados, unos 30-40 cm en el hueco del futuro ascensor y varias zanjas en el interior de la casa, cuya profundidad máxima con respecto a la rasante del acerado no llegaría a alcanzar los 50 centímetros.

El proceso de vaciado fue lento y muy espaciado en el tiempo, pues los trabajos de rebaje se hicieron con una Bob-cat, debido a la situación del patio y espacio con el que se contaba para la realización de los trabajos. El registro de las unidades arqueológicas se produjo, en la mayoría de los casos, exclusivamente mediante la fotografía. El uso de esta metodología, vino determinada por factores de índole diversa y propios de las intervenciones arqueológicas tipo vaciado.
