# INTERVENCIÓN ARQUEOLÓGICA EN LA NECRÓPOLIS IBERORROMANA DE LA PUERTA NORTE DE CÁSTULO, LINARES (JAÉN)

CONCEPCIÓN CHOCLÁN SABINA  
VICENTE BARBA COLMENERO  
MERCEDES NAVARRO PÉREZ  
ALBERTO FERNÁNDEZ ORDÓÑEZ

**Resumen:** Se ha proyectado la construcción de un Centro de Recepción de Visitantes en la Zona Arqueológica de Cástulo, dependiente de la Consejería de Cultura de la Junta de Andalucía. El edificio se ubicará en la zona donde se sitúa la Necrópolis de la Puerta Norte de Cástulo. Por este motivo se realizó una excavación arqueológica que comenzó el día 2 de agosto de 2005, y ha consistido en la ejecución de 5 sondeos arqueológicos.

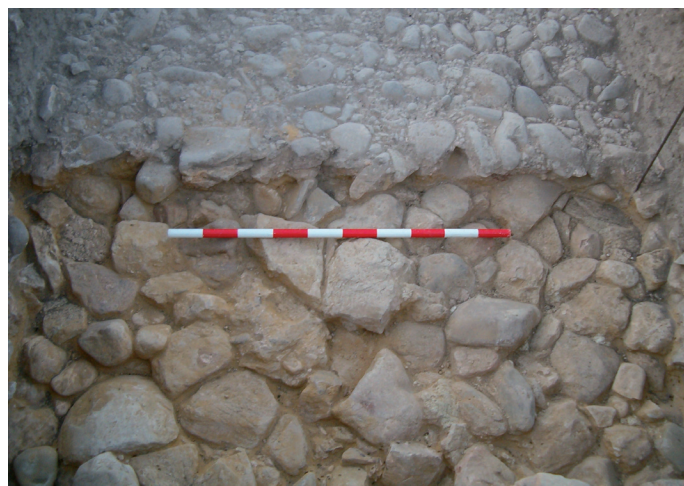
Lámina I. Corte 1. Preparado del pavimento.

**-UEC 8:** se localiza en el corte 1, aunque es de suponer debe de extenderse a la totalidad del resto de los sondeos, ya que se corresponde con el preparado del empedrado UEC 5. Esta preparación se realiza con grandes piedras redondeadas o cantos de río que quedan unidas con tierra de albero y mortero de cal. Esta gran preparación nos indica que el pavimento (UEC 5).

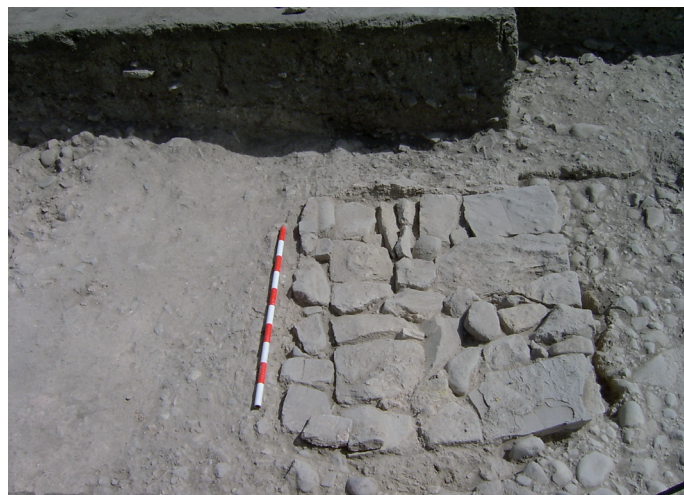
Lámina III. Corte 5. Pilar del siglo V.

**-UEC 16/24:** unidades localizadas en los corte 2 y 5. Se corresponden con un pilar de 1.25 por 1 metro construido con piedras, ladrillos y mortero de cal, y asociado al gran derrumbe que se localiza en la totalidad de los sondeos (UEC 3). Solamente en estos sondeos se ha detectado la presencia del pilar, pero hay que suponer que por la dirección del derrumbe aludido, habría otros que se irían distribuyendo de forma regular en dirección Este-Oeste. Desconocemos por ahora la existencia del resto de pilares, pero el derrumbe nos puede indicar que se trataría de una estructura unitaria con pilares de sustentación de una construcción no definida.

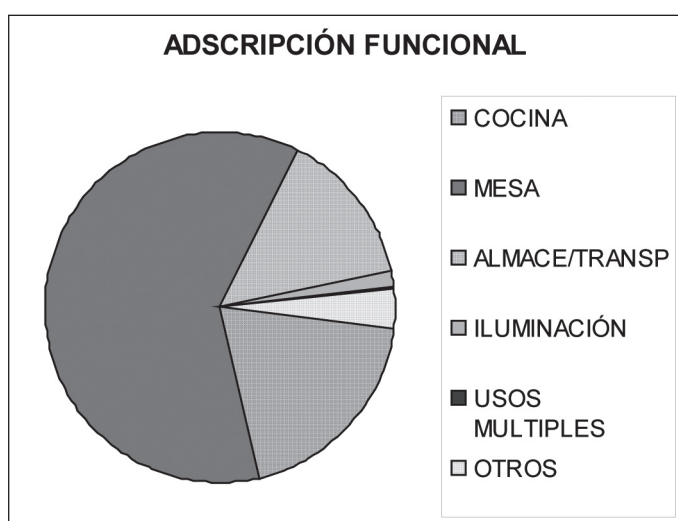
Debemos indicar que el 61% de los elementos analizados pertenecen a recipientes de mesa, siendo el mayor porcentaje del resto de

los elementos, seguido de los recipientes de cocina que suponen el 19%, los de transporte y almacenaje que son el 15%; el resto, el 5% se distribuye entre fragmentos de lucernas, usos múltiples y de otro tipo, como las fichas que suponen el 4% de la muestra analizada.

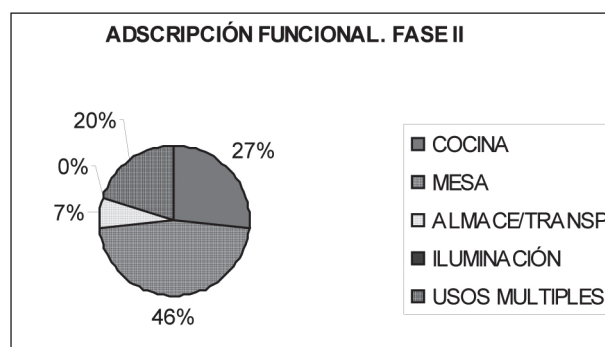
Hay que indicar que predominan los fragmentos de mesa con un 46%, seguido del 27% de los fragmentos de cocina, un 20% de los de usos múltiples u otros usos (principalmente fichas), y un 7% de fragmentos de almacenaje y transporte.

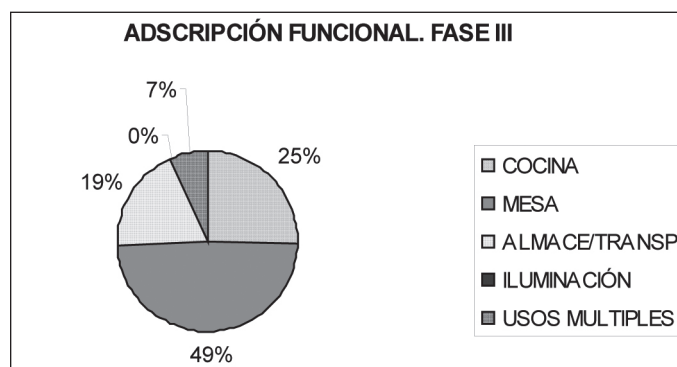
Encontramos en esta gráfica unos porcentajes muy parecidos a los de la fase anterior, incrementándose los recipientes de mesa en un 49%, un 25% de cocina, un 19% de almacenaje y transporte, que sube notablemente respecto a la fase anterior en detrimento de los recipientes de otros usos, con un 7% de la muestra.
