ANUARIO ARQUEOLÓGICO DE ANDALUCÍA 2021

CONTROL ARQUEOLÓGICO DE MOVIMIENTO DE TIERRAS, OBRAS DE CONEXIÓN DE ARTERIAS HIDRÁULICAS EN EL ANTIGUO DEPÓSITO ALTO DE CARTUJA EN GRANADA.

Justo Francisco Sol Plaza
María Luisa Gámez-Leyva Hernández.

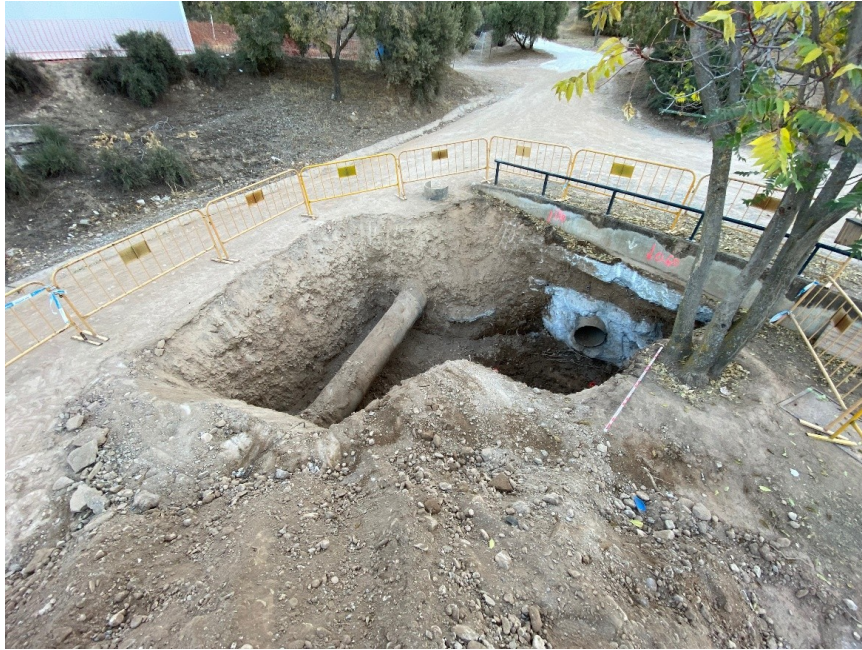
Fig. 6 Zona de afección de las obras a su finalización.

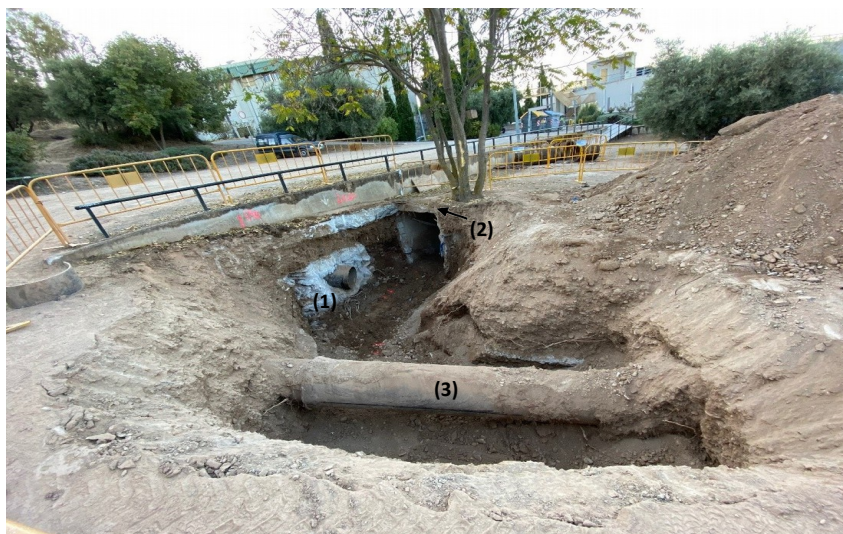
de hormigón, la zanja fue sustituida por una cata de unos 20m² y 2,5m de profundidad media, en la cual se pudieron realizar las intervenciones previstas: (1) Tubería de hierro eliminada.(2) Adaptación de pozo de registro existente. (3) Tubería de conexión.

Fig. 7 Detalle de la zona con indicación de los elementos señalados en el texto.
