ANUARIO
ARQUEOLÓGICO
DE ANDALUCÍA
2005

MEMORIA DE LA INTERVENCIÓN ARQUEOLÓGICA PUNTUAL MEDIANTE SONDEOS EN EL SOLAR Nº 12 B DE LA CALLE FRANCISCO FUNES (ANTIGUA ANCHA) DE PORCUNA (JAÉN)

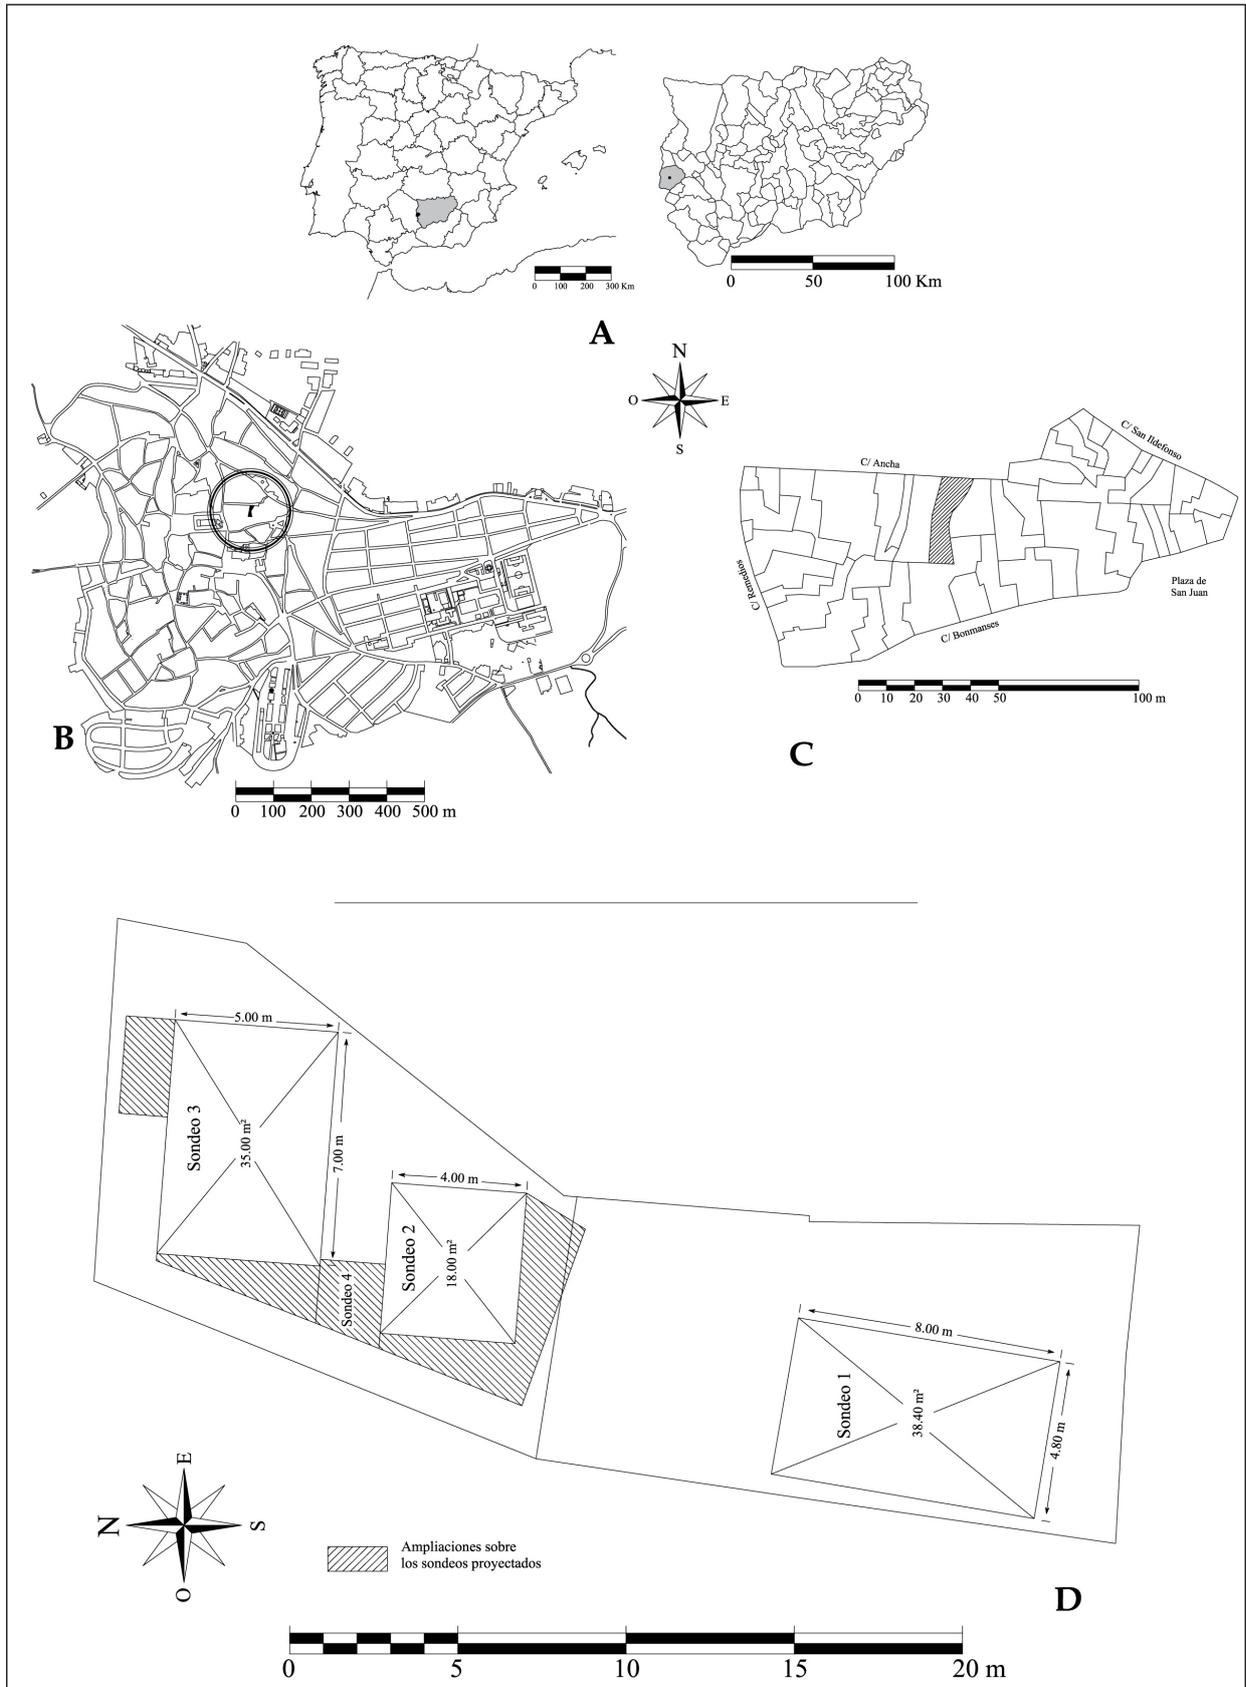
Figura 1. Localización y propuesta de actuación.

A. Localización de Porcuna. B. Ubicación de la calle Francisco Funes (antigua Ancha) en el casco urbano de Porcuna. C. Parcela urbana en su manzana. D. Parcela y planteamiento de la intervención.

Se decidió comenzar por el sondeo o corte 1 (Figura 1.D; Lámina II), situado al fondo, por ser al que *a priori* presentaba mayor afección por las obras de construcción de la piscina y para facilitar la retirada de tierras.

Respecto al corte 2 (Figura 1.D; Lámina III), éste se planteó entre la segunda y tercera crujía proyectada para obtener la secuencia estratigráfica de la zona intermedia del solar y de este modo lograr lecturas estratigráficas perpendiculares a la calle, contrastando la hipótesis de su origen. Dada su zona de excavación dentro del solar, ya que presentaba el menor grado de alteración del subsuelo como consecuencia de la vivienda de Época Moderna, se conservaban las estructuras correspondientes al periodo romano en buen estado y muy próximas a superficie como se pudo comprobar.

El corte 3 (Figura 1.D; Lámina IV), se ubicó entre la primera y segunda crujía proyectada y pretendía conseguir la secuencia estratigráfica de la zona delantera del solar. Una vez limpiados los niveles superficiales, se produjo el hallazgo en la zona oriental de uno de los dos pozos de los que disponía la vivienda contemporánea. La afección de esta estructura a los niveles inferiores hizo que la información que pudiera aportar el rebaje de la misma no fuese *a priori* de gran importancia para los objetivos de la intervención, por lo que se decidió que en un área de 3 x 3 m., perteneciente a esta esquina, no se llevara a cabo el desmonte de los niveles arqueológicos.

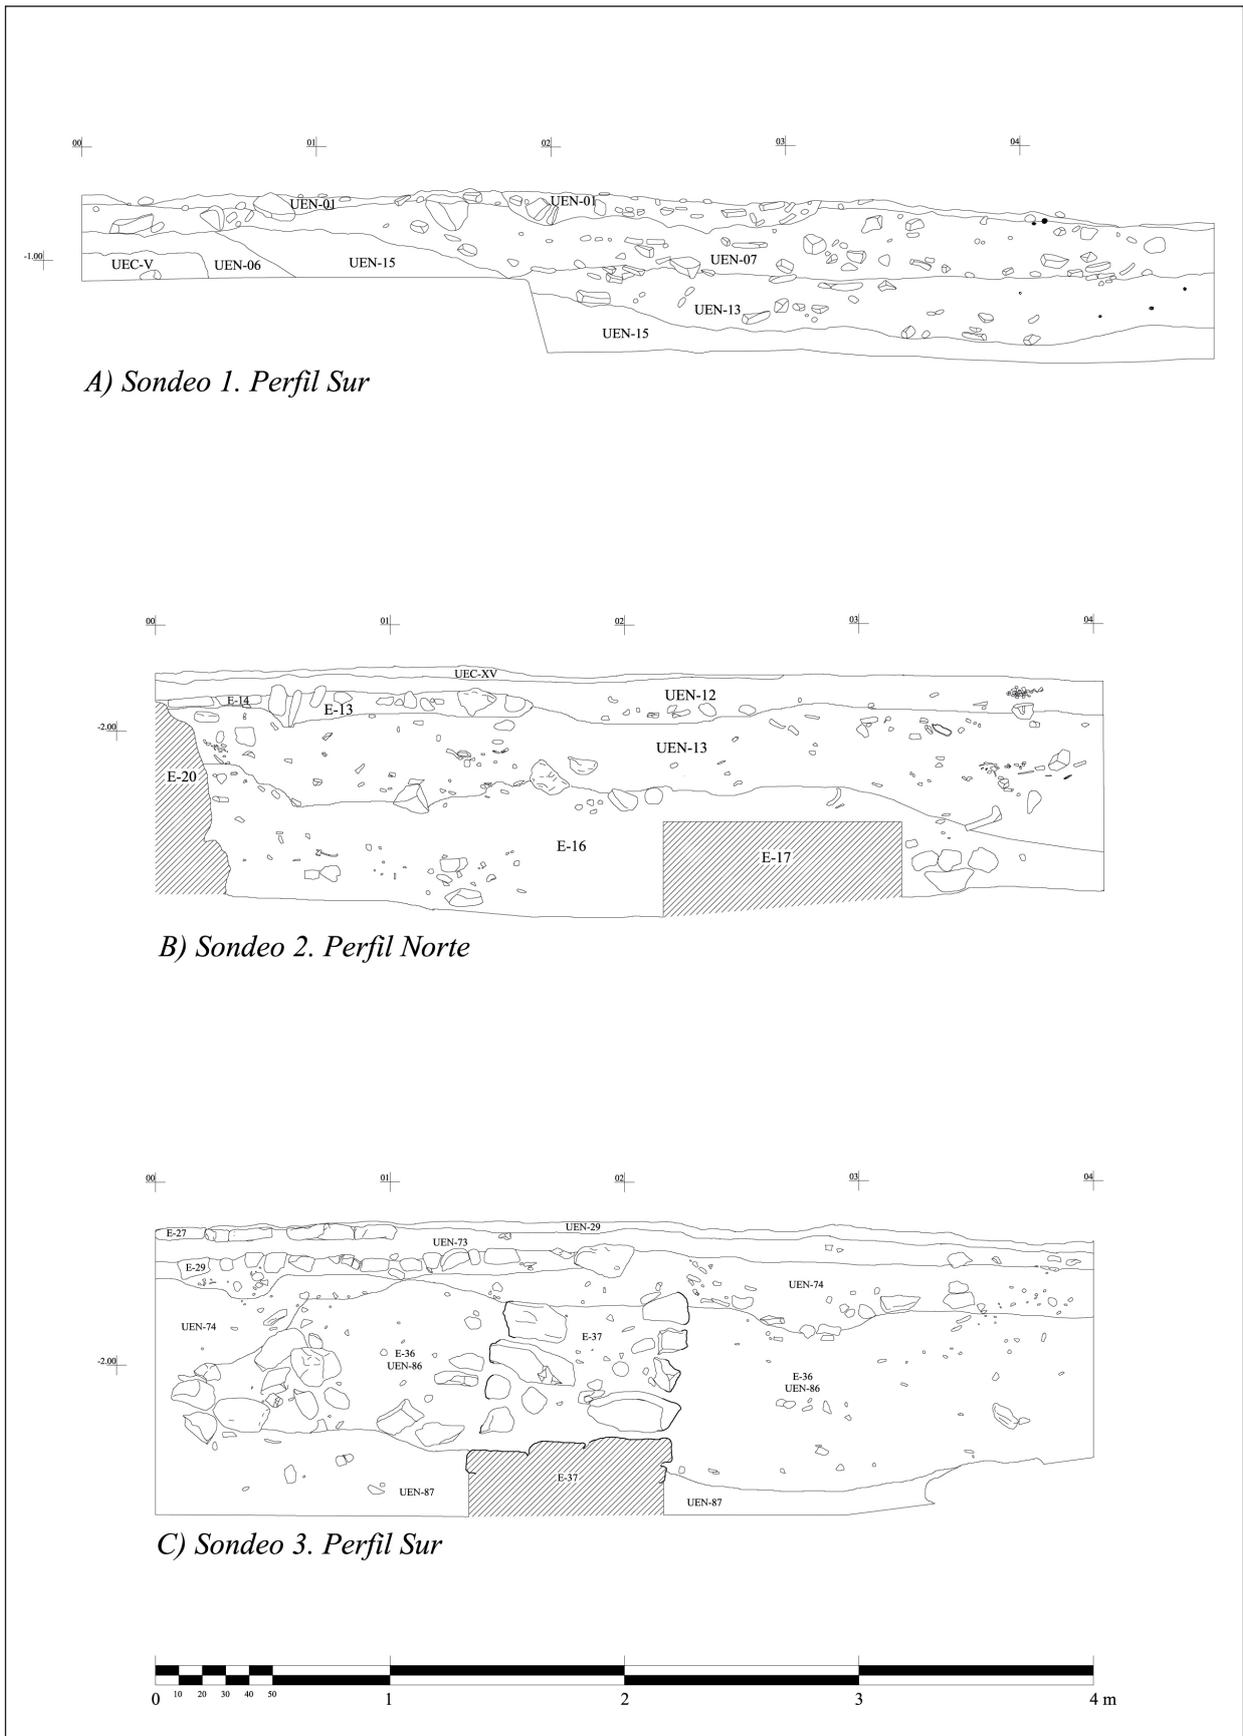
Figura 3. Perfiles estratigráficos.

A. Sondeo 1. Perfil Sur. B. Sondeo 2. Perfil Norte. C. Sondeo 3. Perfil Sur.

La estancia 2 (Figura 2), no está apenas definida, pues las alteraciones de fosas medievales (E-16) (Figura 3.B) y muros modernos (E-51 y E-52) (Figura 2; Lámina III) le afectan severamente. Es probable que cuando se construyeran las zanjas para elevar estos muros en fases modernas, toparan con los muros romanos precedentes y saquearan dichos muros buscando las piedras como material de construcción reutilizable.

En el contacto con el relleno (UEN-86) de la fosa (E-36) (Figura 3.C) aparecen dos fragmentos de *Terra Sigillata* Africana D, cuenco del tipo Hayes 91 con cronología del siglo IV al VI d. C. (Figura 7.32).

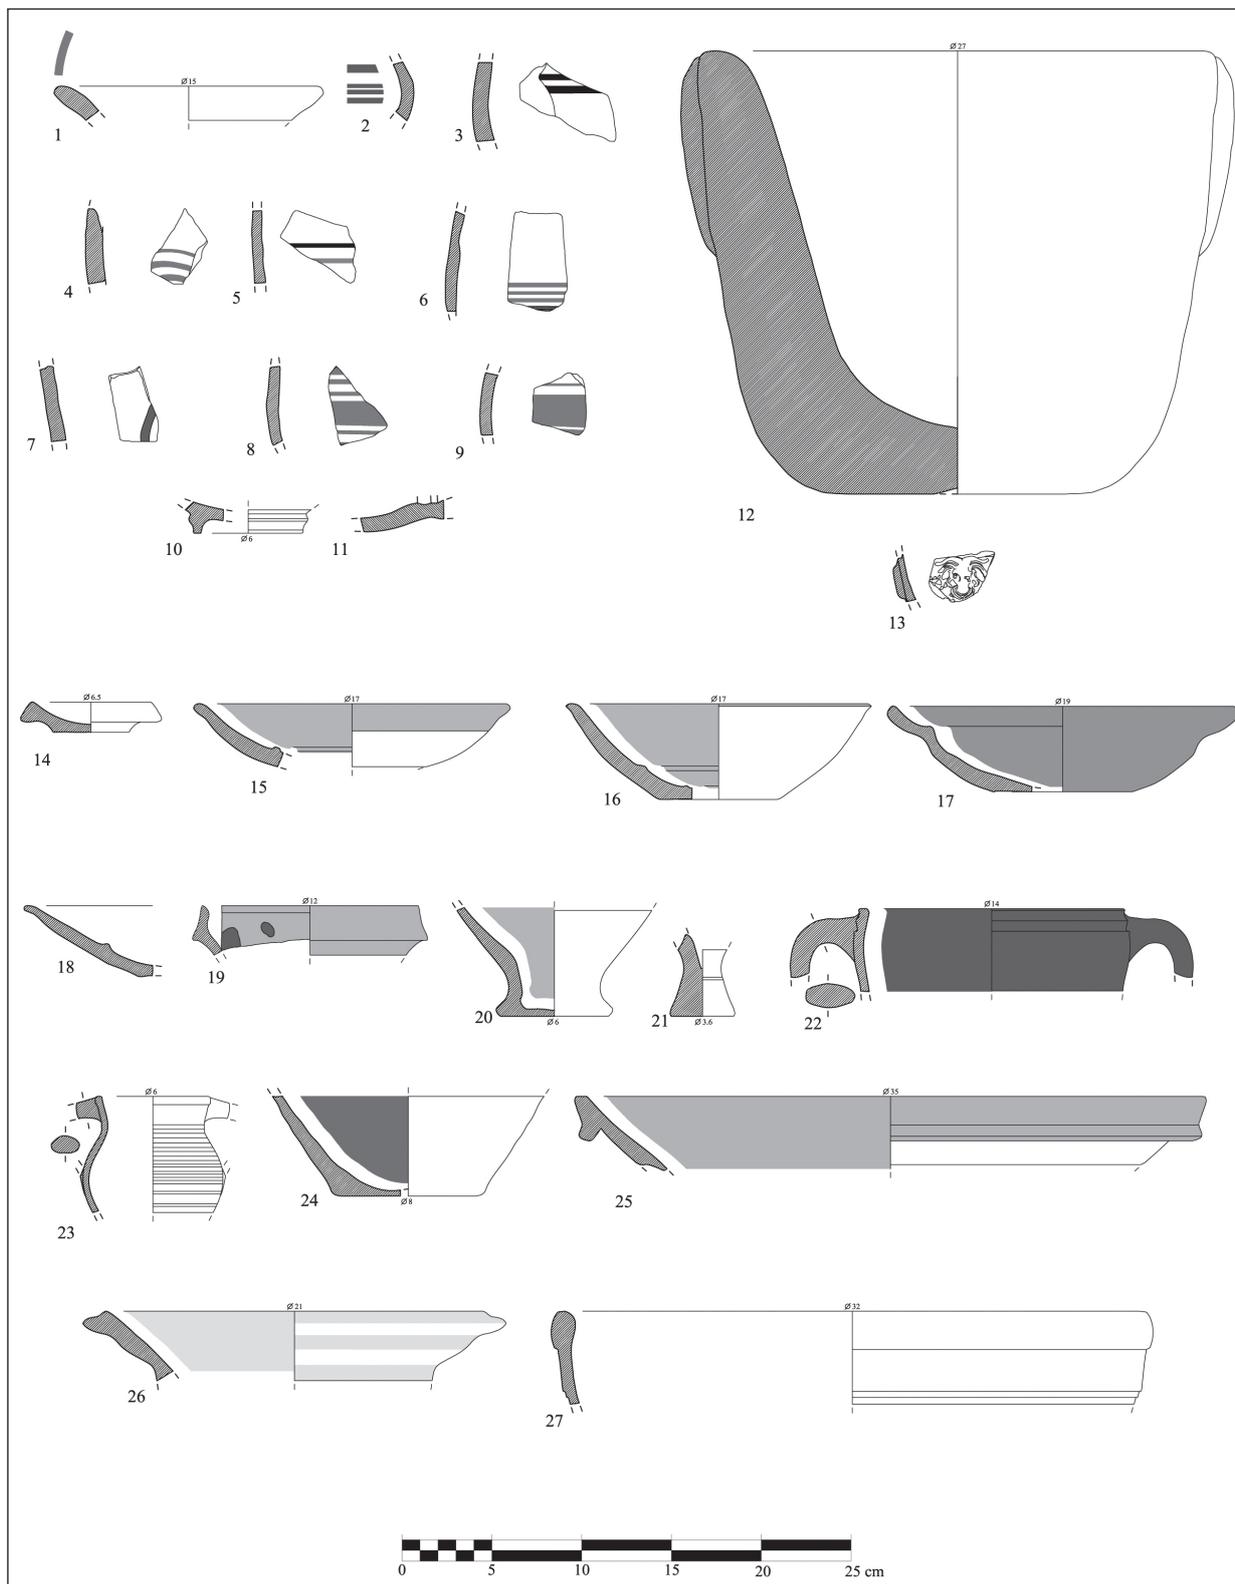
Figura 4. Materiales arqueológicos representativos de Época Romana Republicana y Moderna.

Al igual que ocurre con los materiales orientalizantes, aparecen abundantes materiales romanos tardo-republicanos revueltos en los niveles posteriores. Es reseñable la aparición de un cuenco de *Terra Sigillata* Itálica con un aplique representando una divinidad oriental, Amón-Ra (Figura 4.13).

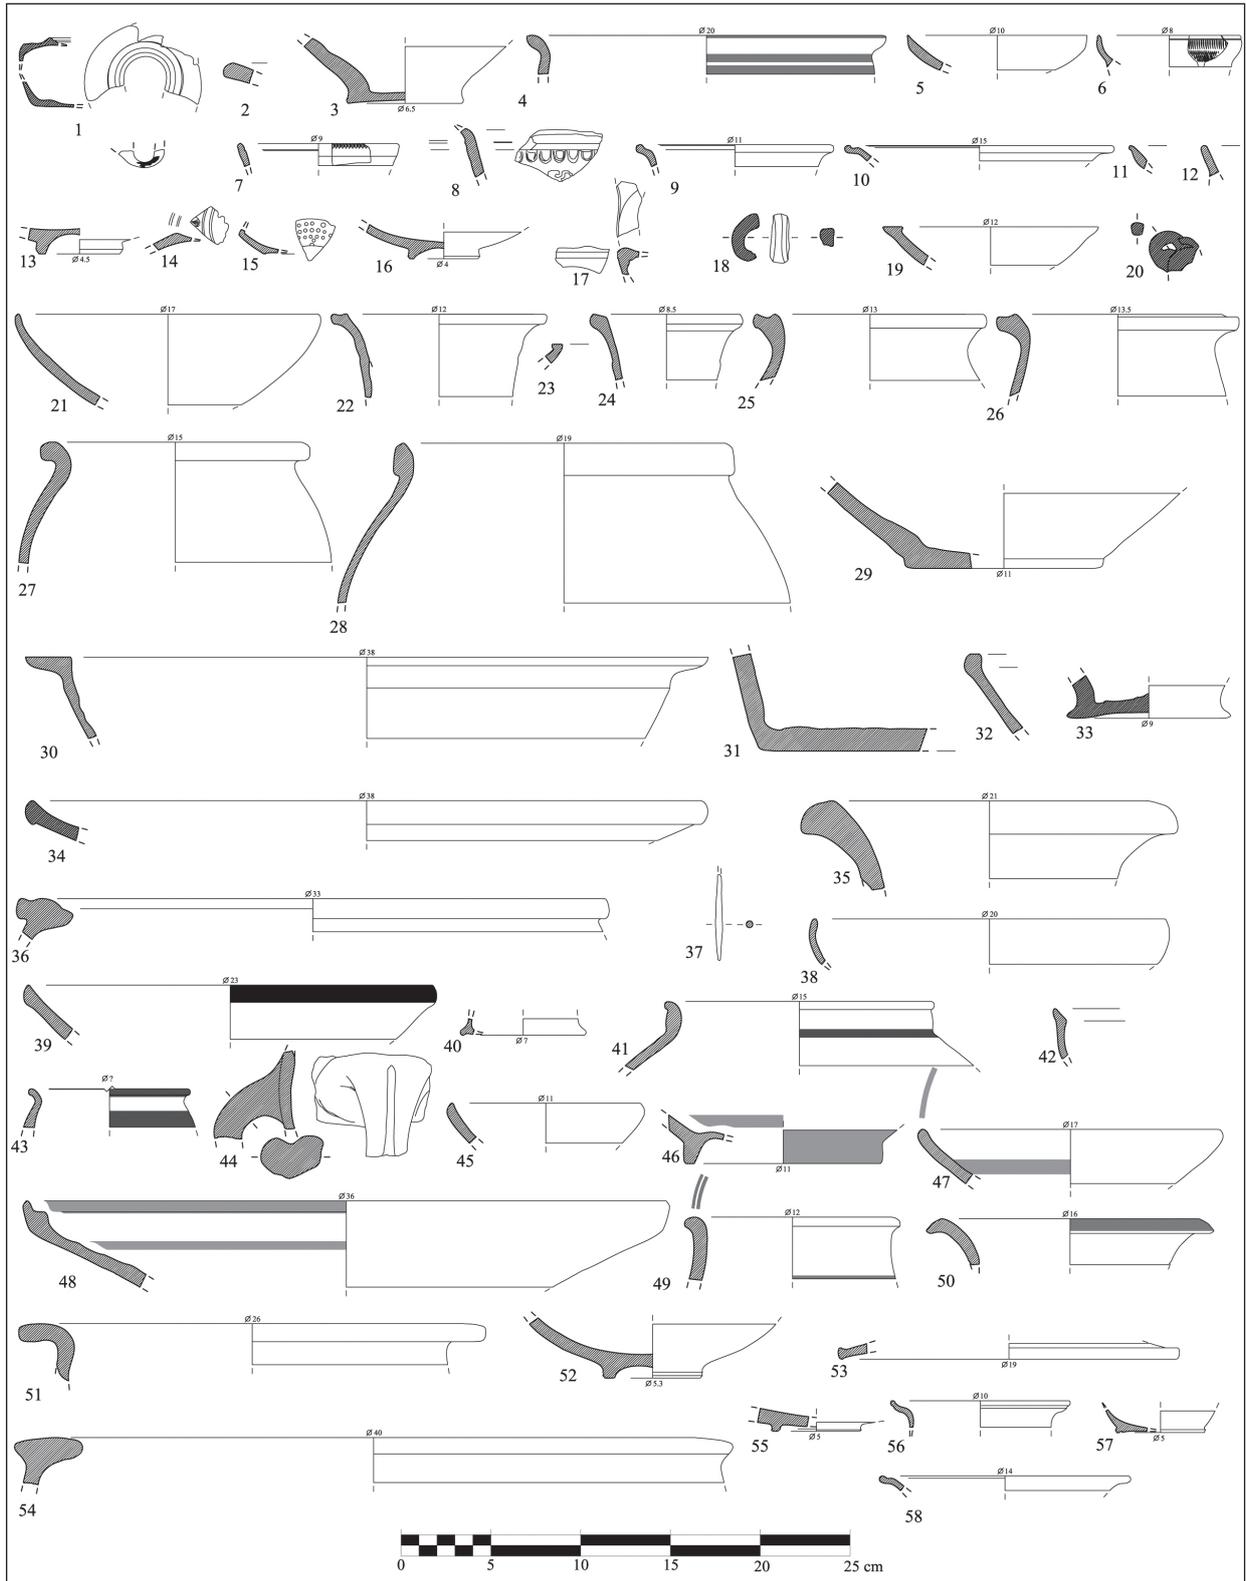
Figura 5. Materiales arqueológicos representativos de las distintas fases de uso y abandono de Época Romana Alto y Bajo imperial.

Por debajo de este derrumbe aparece un nivel de uso y abandono (UEN-99) con materiales tardíos que anula los suelos más recientes asociados a estas estancias, entre ellos destacan tres fragmentos de cuencos de *Terra Sigillata* Hispánica Tardía Meridional de la forma 1 de la clasificación de Orfila (Figura 5.38), y un fondo de olla (Figura 5.3).

Más abajo aún está otro nivel de uso y abandono (UEN-35) que colmata el suelo de losas (E-22) con mucho menos material que el mencionado derrumbe y que podemos adscribir cronológicamente a la primera mitad del siglo I d. C. El repertorio tiene la presencia de cerámicas augusteas o julio-claudias: orza pintada (Figura 5.4), cuenco-lucerna (Figura 5.5), cerámica de tradición ibérica, *Terra Sigillata* Itálica decorada a ruedecilla (Figura 5.6 y 7) y con ovas y escenas (Figura 5.8), *Terra Sigillata* Hispánica precoz (Figura 5.9 y 10), *Terra Sigillata* Gala (Figura 5.11 y 12), ánfora Dressel y algunas de finales de tiempos julio-claudios y de flavios como *Terra Sigillata* Hispánica de *Isturgi* (Los Villares, Andújar), un borde de tapadera de cerámica africana de cocina (Figura 5.39), así como bacines (Figura 5.30 y 31).

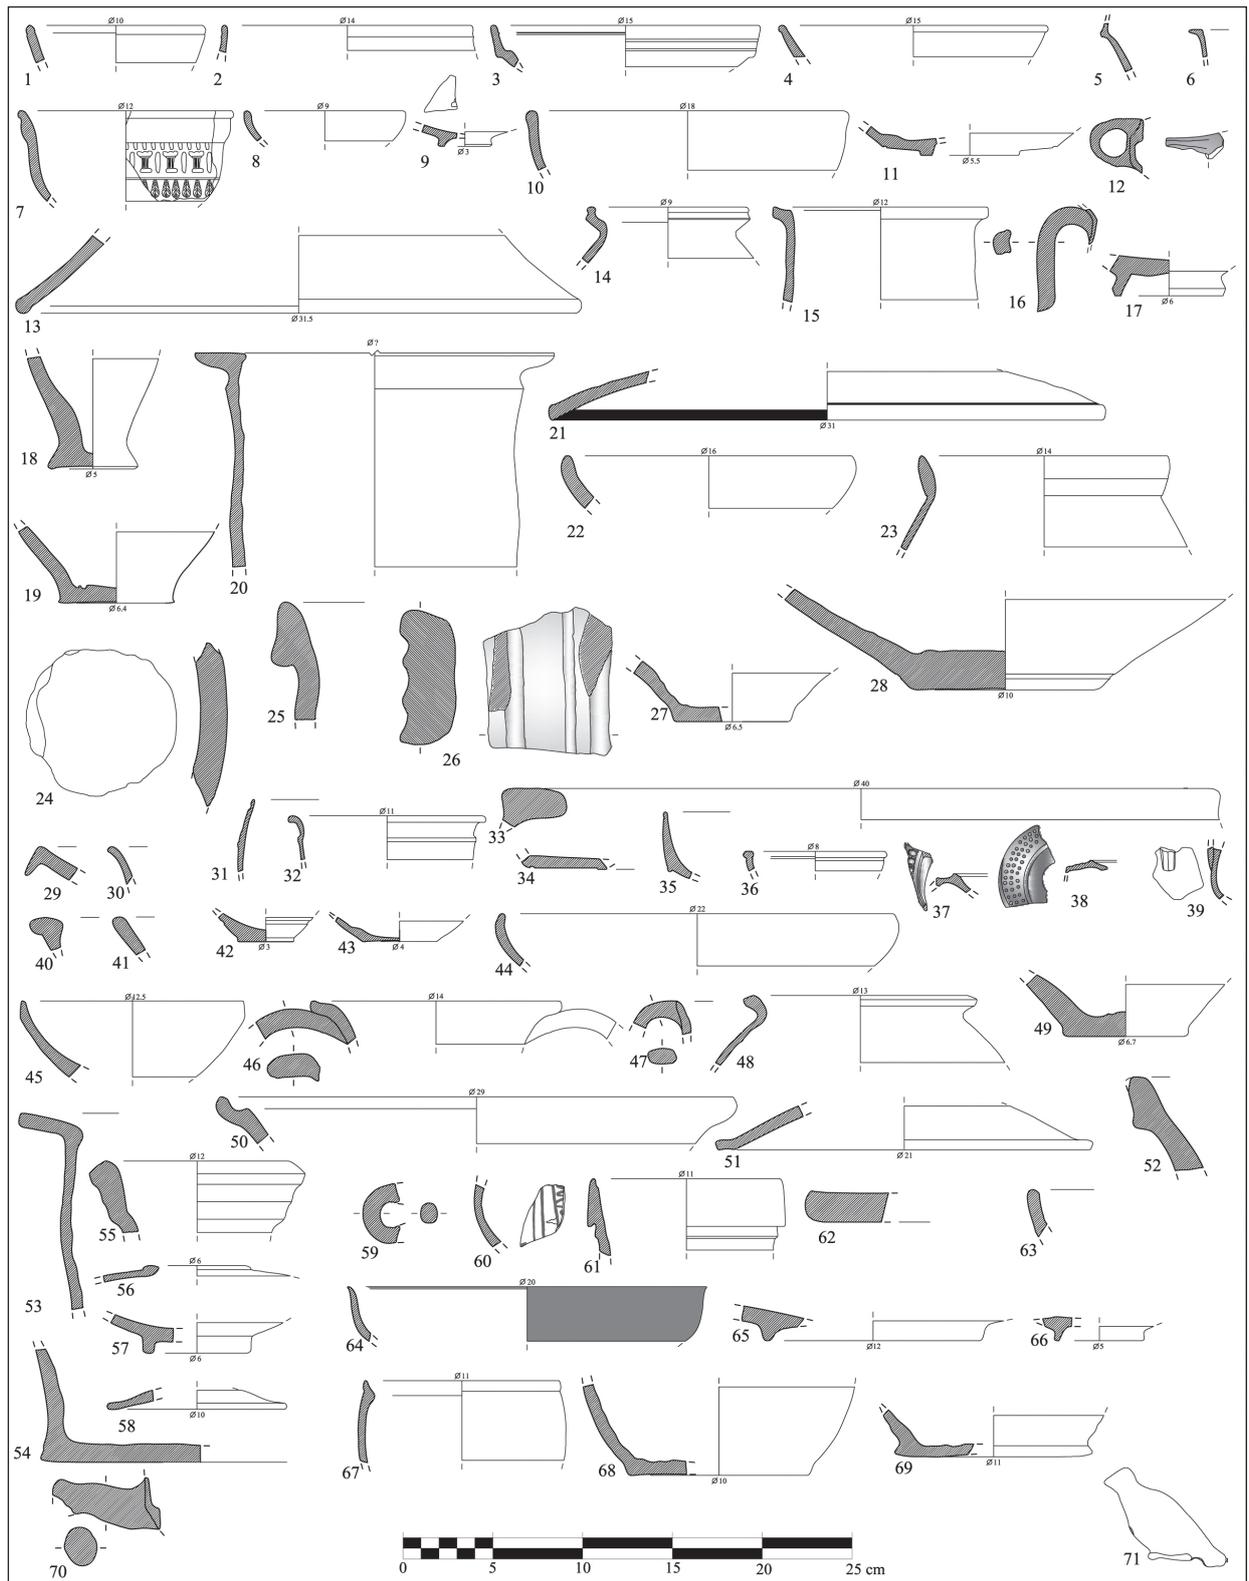
Figura 6. Materiales arqueológicos representativos de las unidades estratigráficas de derrumbe de las estructuras de Época Romana, Medieval Musulmana y Moderna.

El derrumbe (UEN-34) tiene abundantísimo material con dominio del material de mediados del siglo I d.C., entre el que destaca *Terra Sigillata* Hispánica algunas posiblemente de los alfares del Norte y otras de Andújar del tipo Drag. 15/17 (Figura 6.11), 27 (Figura 6.8), 30/37 (Figura 6.7), etc., lucernas (Figura 6.12, 38 y 39), *dolia* (Figura 6.26), ánforas Dressel 7/11 (Figura 6.55), cerámica común de mesa y almacenaje con multitud de formas: jarras (Figura 6.46 y 47), orzas (Figura 6.48), fuentes o dornillos pintados (Figura 5.48), bacines (Figura 6.20, 53 y 54), etc., cerámicas de cocina (Figura 6.49 y 50), etc. Están presentes algunas cerámicas cronológicamente más tempranas, de Época Romana Republicana, como las grandes orzas de cerámica gris de tradición ibérica (Figura 5.54 y 6.33), algunas orzas de cerámicas pintadas en colores rojos y naranjas (Figura 5.49 y 50), Campaniense A con un plato del tipo Moret 1121A.1 (Figura 6.29) y copa (Fig 6.30), grises de imitación a Campaniense (Figura 5.53 y 55), *Terra Sigillata* Itálica (Figura 6.2, 3 y 5), Gálica (Figura 6.4, 6 y 9), *Terra Sigillata* Hispánica Precoz (Figura 5.58) algunas lucernas de disco (Figura 6.37) y ánforas

como Dressel 1 (Figura 6.25) y Dressel 2/4 (Figura 6.52). Como material más reciente reconocemos en este derrumbe la presencia de dos tapaderas de cerámica de cocina africana de borde ahumado (Figura 6.21 y 51), y algunas fuentes de *Terra Sigillata* Africana D con palmetas estampilladas en el fondo con lo cual se generaría entre el siglo IV y V d. C. Aparecen varios elementos de un contexto doméstico urbano de esta época, agujas de hueso, vidrio de calidad, etc. Elementos constructivos como gran cantidad de tégulas, ímbrices, clavos de hierro, etc., y entre ellos los que indican la relevancia de las casas: estucos de colores rojo bermellón, granate, amarillo ocre, blanco, verde “penicilina”, etc. Otros restos pueden adscribirse a cuestiones artesanales como escoria de hierro y de vidrio.

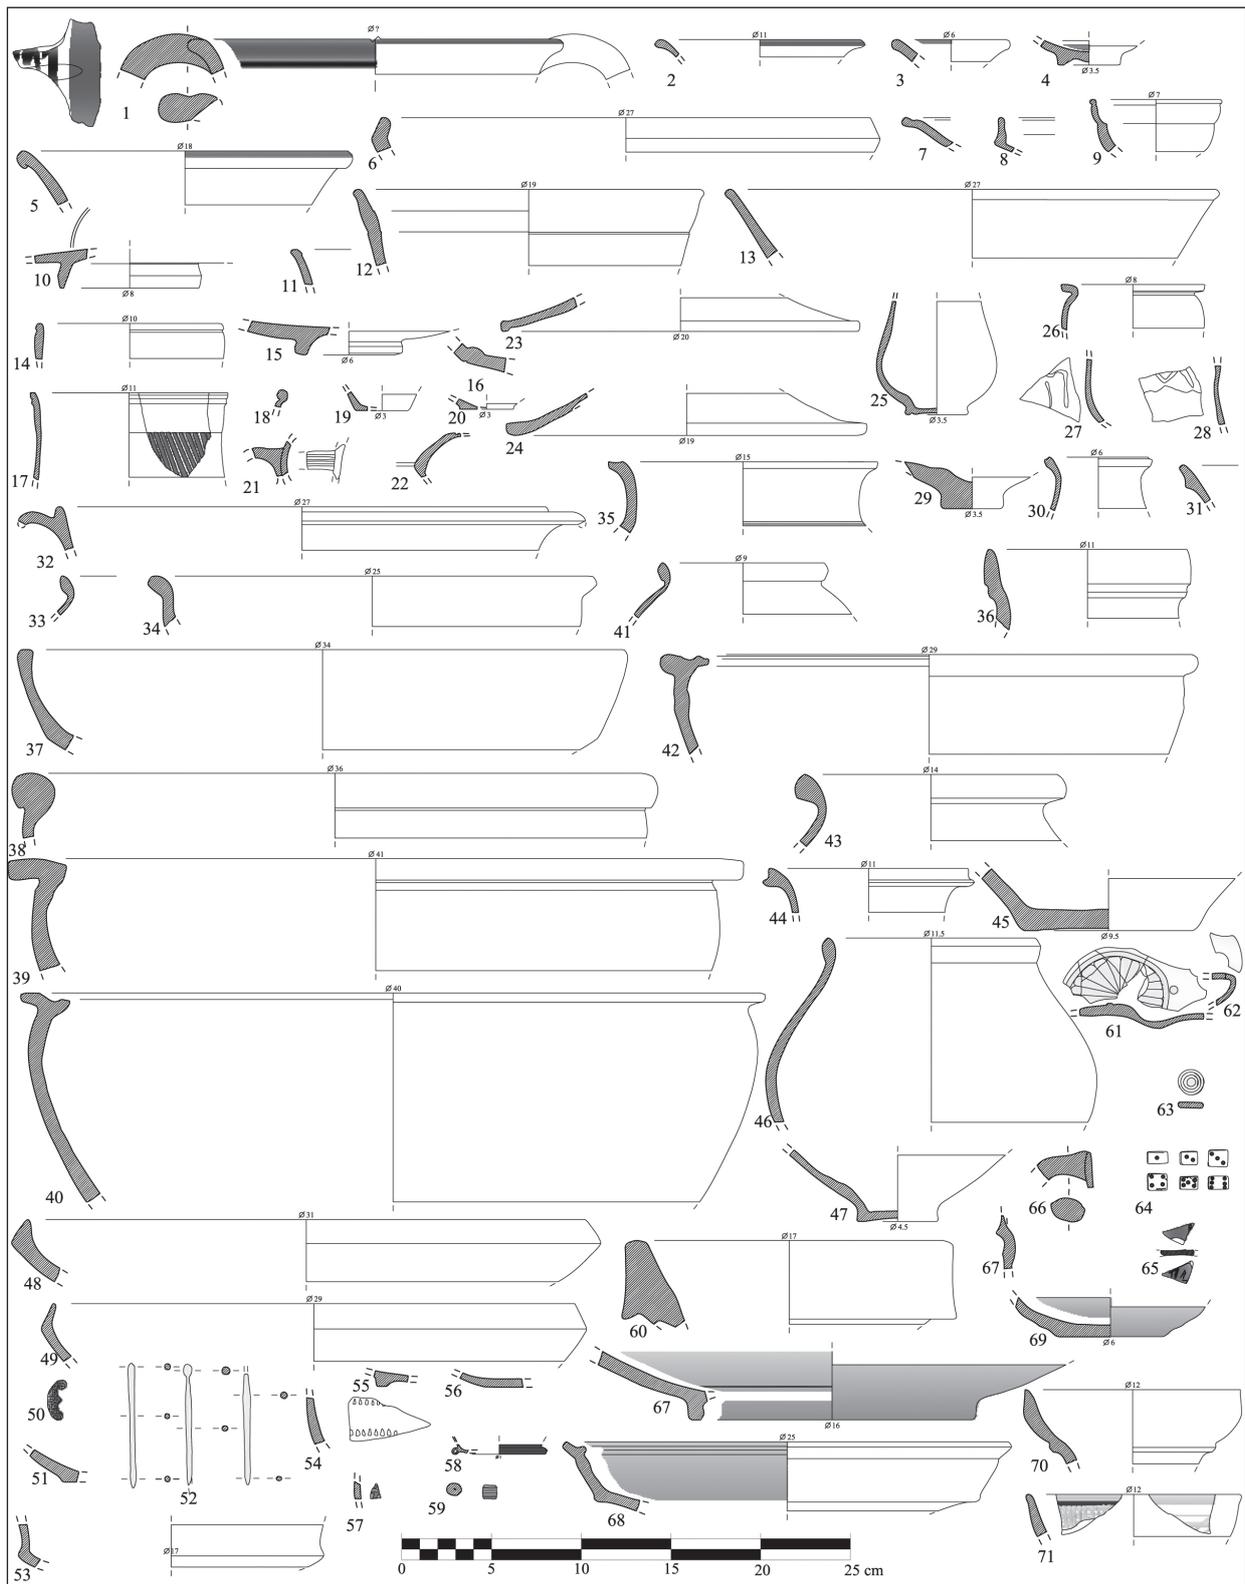
Figura 7. Materiales arqueológicos representativos de las fases de uso y abandono de las estructuras de Época Romana Alto y Bajoimperial y Medieval Musulmana.

La UNE-87 es el nivel de uso y abandono de la estancia 3 que se puede definir como material julio-claudio, o de comienzos de Época Flavia: cerámica pintada de tradición ibérica (Figura 7.2, 3 y 5), cerámica gris de tradición ibérica (Figura 7.6), *Terra Sigillata* Itálica del tipo *Conspectus* 20/21, *Terra Sigillata* Hispánica Precoz (Figura 7.7), *Terra Sigillata* Gala del tipo Dragendorff 27 (Figura 7.10), *Terra Sigillata* Hispánica de *Isturgi* del tipo Dragendorff 15/17 (Figura 7.13, 15 y 16), 37 lisa (Figura 7.12), 37 decorada (Figura 7.14), etc., paredes finas, algunas de tipo “cáscara de huevo” (Figura 7.19 y 20), tapaderas de común (Figura 7. 23 y 24), cuencos hondos (Figura 7. 37 a 41), etc. Hay algún material presente antiguo como ánfora Dressel 1 A (Figura 7.60).

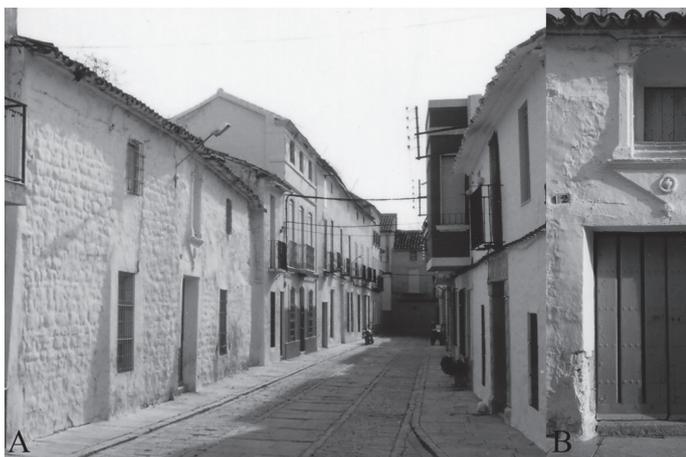
Lámina I. Vistas de la edificación previa.

Fachada de la antigua casa de arquitectura popular nº 12 de la C/. Francisco Funes (antigua Ancha) de cuya parcela se segregó el solar objeto de la intervención.

Esta casa tenía varias características, una fachada muy dispar (Lámina I.A), con vanos desiguales entre los que destacaba el que estaba sobre la puerta. Uno de los vanos bajos tenía una reja con roleos al estilo de las rejas populares anteriores al siglo XIX. El vano sobre la puerta era una ventana-hornacina (Lámina I.B), algo muy extendido en Porcuna en los siglos XVII al XIX(9). Tenía su característica escalinata y una serie de molduras como un basamento triangular a modo de peana del que pendía un motivo floral, y dos pilastras clásicas, con capiteles con dentellones, soportando un entablamento muy poco destacado y en las enjutas del arco un motivo floral en cada una. En el centro de la peana destacaba un medallón con un motivo cordiforme, aunque difícil de reconocer por los cientos de capas de blanqueo con cal (Lámina I.B). Bueno (2000, 129) la nomina como capillita de estilo barroco purista del siglo XVIII.

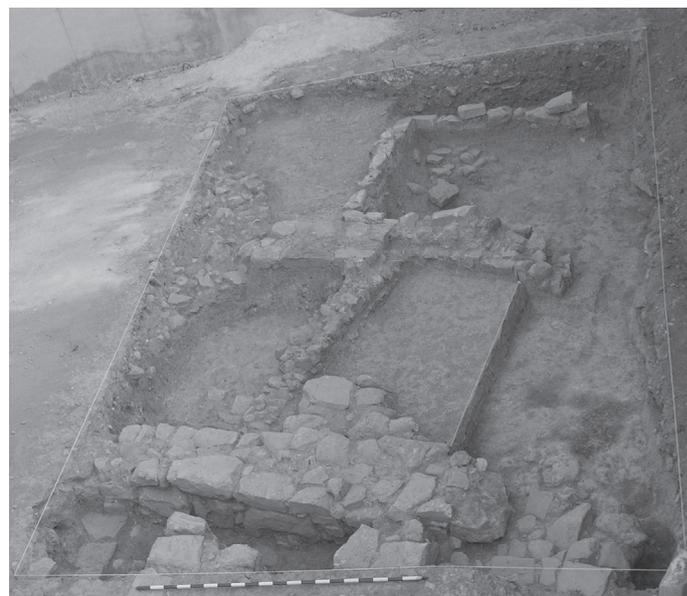
Vista desde el Noroeste, donde se observan los muros de Época Moderna de la vivienda (E-1, E-2 y E-50), la ahijadera de Época Moderna-Contemporánea (E-4, E-5 y E-6), las estructuras de Época Romana-republicana (E-7, E-9 y E-10), las fosas (E-8 y E-11) y la zanja del muro de medianería con la vivienda nº 12 A (E-12).

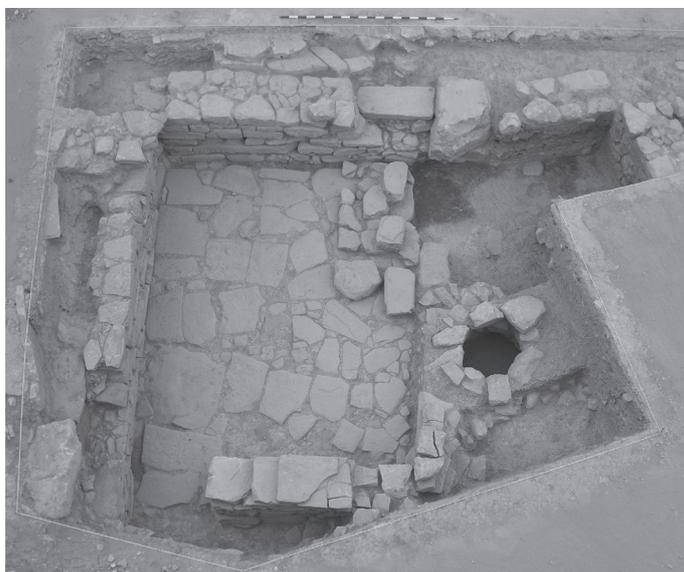
Lámina III. Sondeos 2 y 4. Planta final.

Vista desde el Oeste, donde se aprecia el pozo de Época Medieval-Moderna (E-17), la fosa del siglo XI-XII (E-16), la estancia 1 de la casa romana augustea (E-18, E-19, E-20 y E-21), con el pavimento de losas (E-22) y su puerta de acceso con escalones (E-25), y los muros de Época Moderna (E-51 y E-52) del sondeo 4.

La estancia 1 (Figura 2; Lámina III) tiene el muro meridional (E-21), que sirve de contención o de muro de terraza y se ha conservado ligeramente vencido por la presión conforme gana en altura. En la parte superior del mismo hacia fuera se conservaban algunos restos de adobes, por lo que cabe suponer que formaran

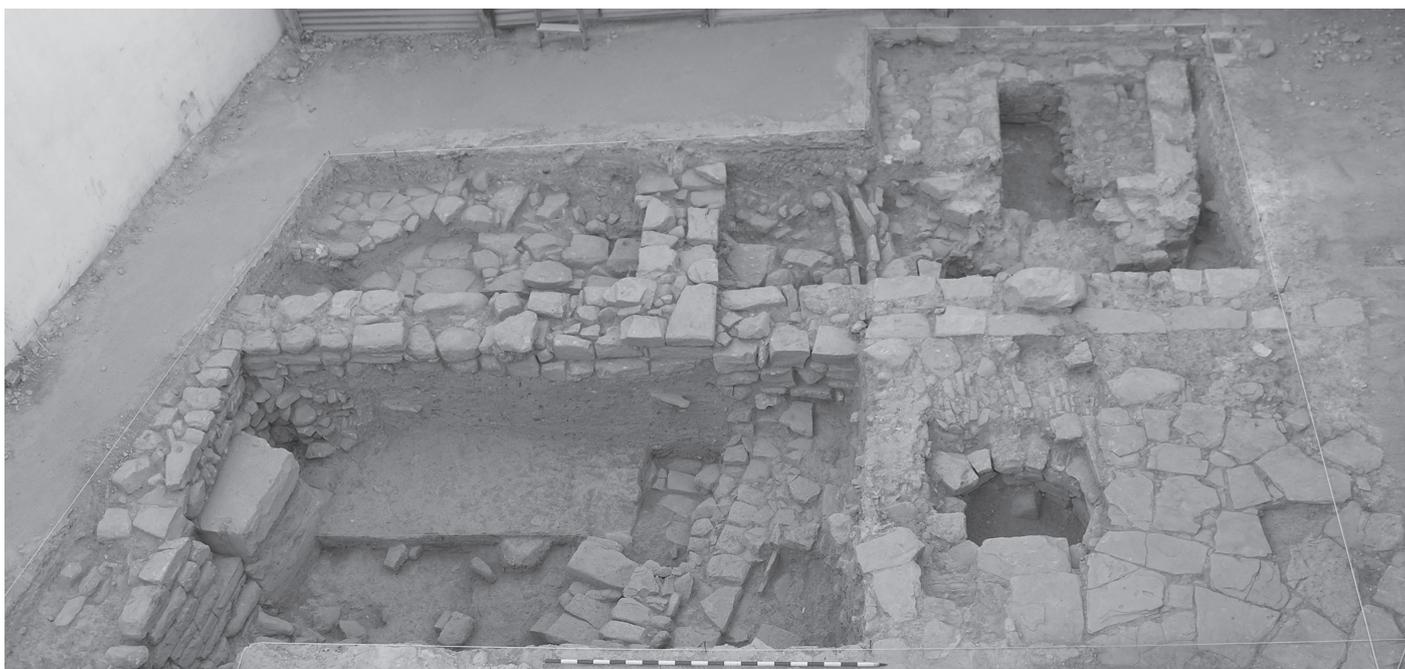
Lámina IV. Sondeo 3. Planta final.

Vista desde el Noreste, donde se distingue un caño o atarjea de Época Moderna (E-34), una alberca amortizada de la misma época (E-48), las losas del patio de la casa de Época Moderna-Contemporánea (E-27), un pavimento empedrado de igual cronología (E-29), el pozo de la vivienda de Época Contemporánea (E-30), los muros de la vivienda de Época Contemporánea (E-31, E-32 y E-33) y uno de Época Moderna (E-51), restos de pavimento de losetillas de la casa de Época Moderna-Contemporánea (E-35), y por último, la estancia 3 de la casa romana augustea (E-37, E-38 y E-40), con parte de su pavimento (E-41) y una serie de hoyos de poste asociados a la estancia (E-42, E-43, E-44 y E-45).

La estancia 3 (Figura 2; Lámina IV), es sin duda la más compleja. El muro meridional (E-39), está muy alterado por un muro moderno de la casa (E-52) y se ha excavado poco, pues queda en el testigo entre los sondeos 2, 3 y 4. El muro septentrional (E-40) no está dispuesto en paralelo ni en perpendicular a los restantes, sino ligeramente girado, por lo que quedan ciertas reservas. El muro oriental (E-37) (Figura 3.C) tiene al menos dos reformas y la particularidad, en lo conservado, de estar realizado con piedras de pequeño tamaño, al igual que algunos muros tardo-republicanos. El muro occidental (E-38) tiene el mismo aparejo que la E-20, y además tiene otro pilar de grandes sillares almohadillados, alguno de ellos con los cuñeros del corte de la cantera. Este muro occidental está cortado por una fosa moderna (E-47). Se puede afirmar que se trate del mismo muro, es decir la fachada de la *domus* augustea. Esta estancia tiene una serie de piedras adosadas a los laterales y un suelo parcial de ocupación (E-41). El pavimento principal infrapuesto (E-46) con una zona de arcilla o barro endurecido (UEC-CXXXI) y un hueco de poste (E-42) y/o maderos
