ANUARIO ARQUEOLÓGICO DE ANDALUCÍA 2021

ACTIVIDAD ARQUEOLÓGICA PREVENTIVA PARA PROYECTO DE ADECUACIÓN DE POZOS DE REGISTRO EN AVENIDA DE LA ORDEN, TRAMO AVENIDAD DE SANTA MARTA Y CALLE GONZALO DE BERCEO (HUELVA).

OLGA GUERRERO CHAMERO

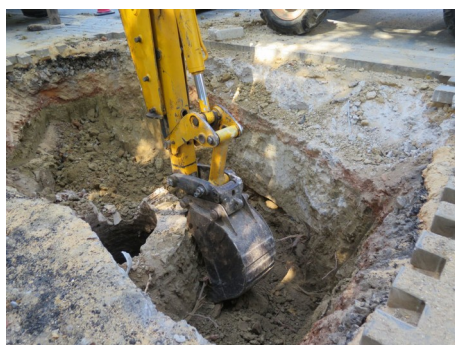
Lám. 1 proceso de excavación pozo 4

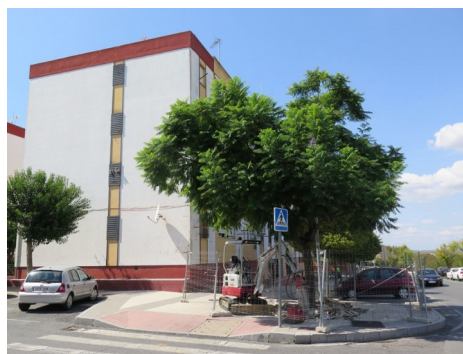
Lám 2. Inicio y situación pozo 3

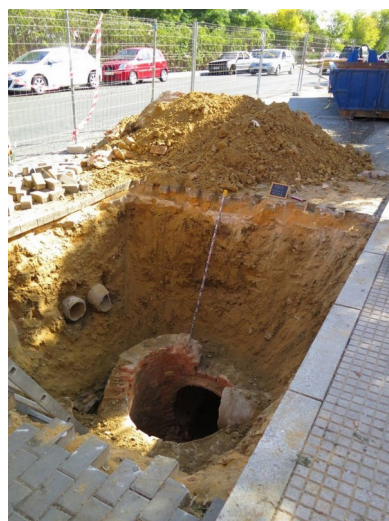
Se adscribe a esta fase el sustrato geológico de base, lo que conocemos en la ciudad como cabezos. Éstos se componen de un sedimento blando de origen marino de margas terciarias pliocénicas formada por inclusiones de limos y arenas de grano fino y estratificaciones masivas de nódulos calcáreos de fractura laminar. Esta formación geológica es denominada “Arenas de Huelva” y presenta una coloración amarillento-blanquecina. En esta actuación se ha encontrado alterada por acciones antrópicas, no habiéndose alcanzado el sustrato inalterado. Esta fase se encuentra entre 0,40m de profundidad en la zona más cercana a la rasante actual (pozo 2) y -0,80m desde la rasante, pozos 1 y 5 donde aparece a mayor profundidad. La cota inferior se desconoce y se prolonga más allá de la cota final de excavación alcanzada -1,80m.

Fig. 9 Estratigrafía resultante pozo 2 y foto final del pozo 2

A esta fase corresponde, el nivel de creación de la red de saneamiento compuesta por la tubería general que corre a lo largo de la Avenida de la Orden, las conexiones de la red secundaria y los pozos de registro que se han modificado, objeto de esta intervención; También se adscribe a esta fase la alteración del sustrato geológico. Se sitúa entre las cotas de -0,60m/-1,50m desde la rasante actual.

En esta fase se agrupan toda la serie de zanjas de excavación, colocación de tuberías, canalizaciones y cables y, posterior relleno de las mismas. Se han ido realizado en varias fases a lo largo del presente siglo, en corto espacio de tiempo, como sucede en el resto de la ciudad. Entre la cota de rasante y -0,60/-1m de profundidad máxima se ha hallado el cableado de luz, gas, telecomunicaciones, entre otras. Al carecer de entidad patrimonial, para resumir y facilitar el diagnóstico se han agrupado en cada uno de los pozos en una única unidad estratigráfica. Por lo general aparece sobre la cota de las canalizaciones de agua, excepto en el pozo 3, en el que se hallan mezcladas.
