# INTERVENCIÓN ARQUEOLÓGICA DE URGENCIA EN LA PARCELA RU12- 1M, DEL SUNP1, DE JAÉN

**Resumen:** En esta memoria se presentan los resultados obtenidos en los trabajos realizados en el solar RU12-1M del SUNP1 de Marroquíes Bajos.

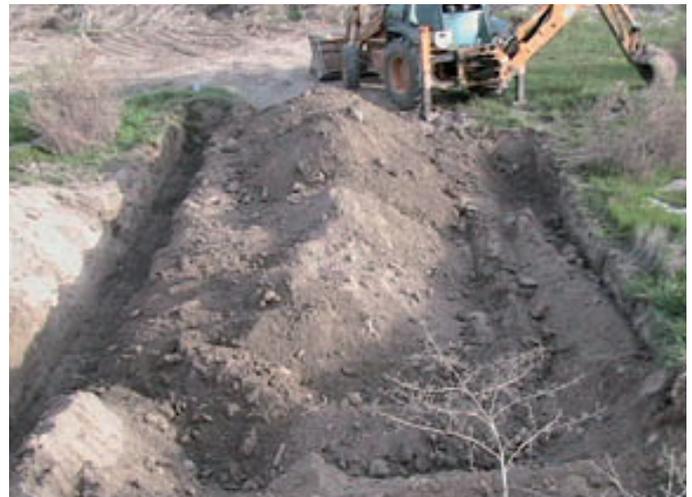
Lámina I. Delimitación del solar.

La cota base a alcanzar en el solar debía ser de - 4,50 metros bajo la rasante. Pero al tener el solar un desnivel de - 2,85 metros desde el nivel de rasante de la acera (calle 7, ubicada al sur del solar), hasta el terreno natural, solo tuvo que excavar 1,65 metros en el perfil sur y 1,20 en el perfil norte, para alcanzar la cota de 4,50 metros bajo rasante. (Lámina I).

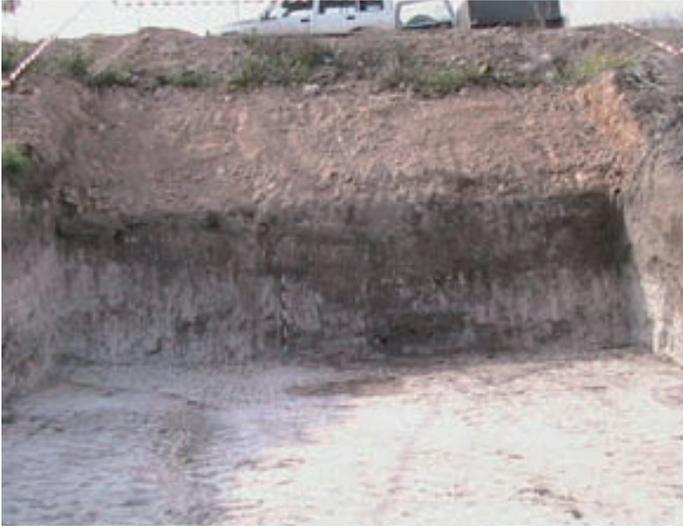
*Lámina II.* Perfil sur.

Los niveles sedimentarios registrados, buzan de este a oeste (Lámina II) y de sur a norte, apreciándose el desnivel con mayor nitidez en el perfil oeste.

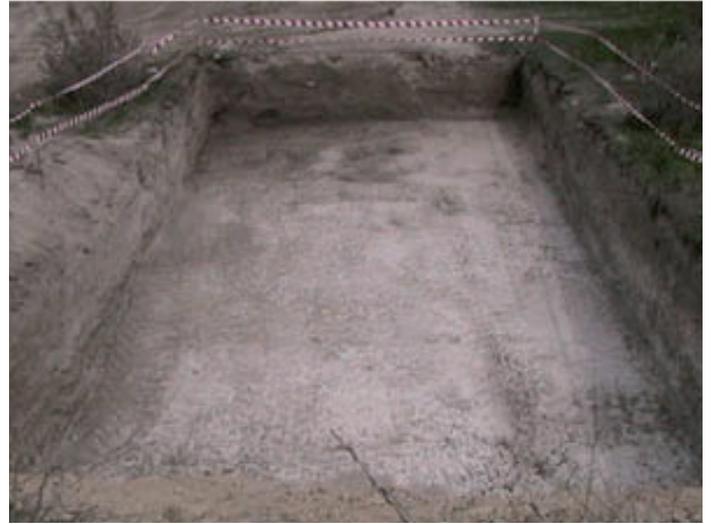
*Lámina III.* Planta final, donde se aprecian los niveles arcillosos.

En los niveles finales aparecieron margas de color blanco y niveles muy arcillosos de colores amarillentos y muy húmedos. Estos niveles son de origen lacustre, procedentes de la laguna presente en la zona norte de Marroquíes desde época Prehistórica. (Lámina III)
