ANUARIO ARQUEOLÓGICO DE ANDALUCÍA 2021

ACTIVIDAD ARQUEOLÓGICA PREVENTIVA MEDIANTE CONTROL ARQUEOLÓGICO DE MOVIMIENTOS DE TIERRAS EN LA C/. LA GRAN SULTANA Nº 3 (PARCELA 16, M-3, DEL PL SUNP- R7) DE MARTOS (JAÉN).

**RAFAEL SÁNCHEZ SUSÍ.
JUAN ÁNGEL MARTOS HERMOSO**

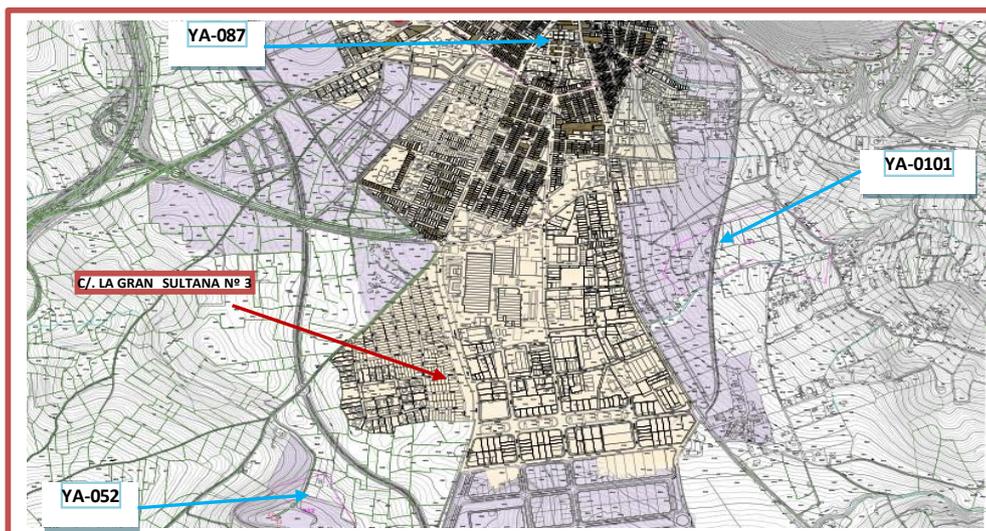
FIGURA 3. UBICACIÓN DE LA PARCELA 16, M-3, DEL PL SUNP-R7 DE LA C/ LA GRAN SULTANA Nº 3 DE MARTOS (JAÉN) Y DELIMITACIÓN PERIMETRAL DE LOS YACIMIENTOS MÁS CERCANOS (LÍNEAS DE COLOR ROSA): YA-052 ("CERRO DE LA ATALAYA"), YA-087 ("SITIO ARQUEOLÓGICO DE MARTOS") Y YA-101 ("ESTE DE LA PEÑA DE MARTOS"). TODOS A GRAN DISTANCIA DEL SOLAR A INTERVENIR (Elaboración propia. Fuente: Plano OU-8: "Protección del Patrimonio Cultural" del PGOU vigente de Martos).

Así, en el plano OU-8: "Protección del Patrimonio Cultural-Núcleo Principal del P.G.O.U. vigente", la parcela que nos ocupa, según el art. 6.51.1, se encuentra incluida, dentro de la delimitación del Patrimonio Arqueológico Subyacente, en una cautela de "**Grado 5: Áreas de Control Arqueológico y Trabajos Arqueológicos Alternativos**", desprendiéndose de ello una Intervención Arqueológica consistente en una Actividad Arqueológica Preventiva mediante Control Arqueológico de Movimientos de Tierra, que es la que nos ocupa.

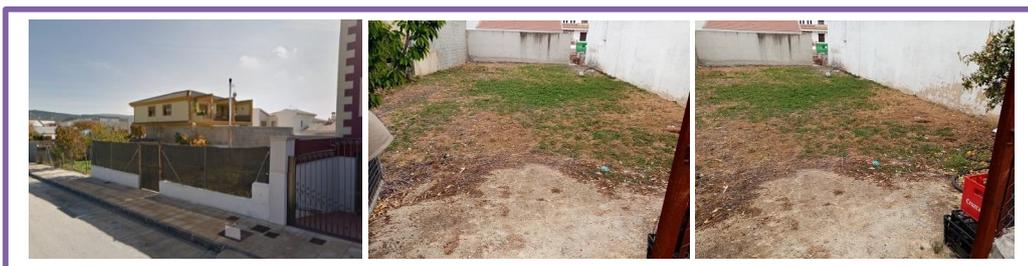
FIG. 6. ESTADO PREVIO DEL SOLAR (Fotos: Rafael Sánchez).

A nivel descriptivo, en lo que respecta al estado previo del solar que nos ocupa (figura 6), sobre el que íbamos a intervenir, tenemos que apuntar que presentaba acceso vallado, en línea de fachada, desde la propia C/. La Gran Sultana, quedando la superficie original del terreno, sobre el que íbamos a realizar el Control Arqueológico de Movimientos de Tierras, en su parte delantera, donde se ubicará la vivienda a construir, a una profundidad aproximada de $-0.60/-0,70$ m. desde la rasante de la acera de esta calle, mientras que en el fondo de la parcela, donde se ubicará la piscina proyectada, presentaba ya un rebaje, respecto a esa misma cota de rasante, de -0.90 cms. aproximadamente.

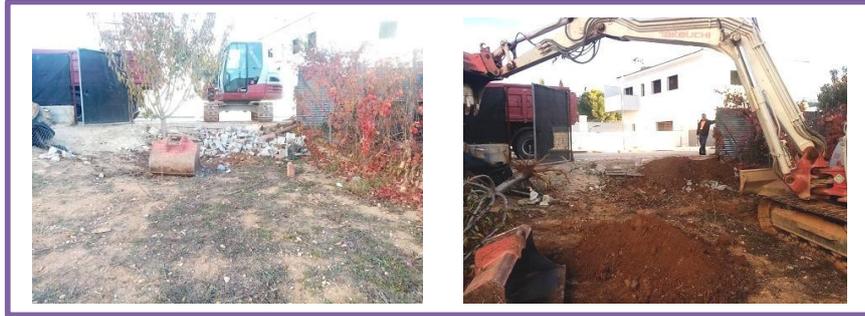
El acceso estaba vallado sobre dos filas de bloques de hormigón y con puerta metálica en el centro, por lo que nuestros primeros trabajos consistieron, por un lado, en quitar la valla de la parte izquierda de la puerta y, por otro, en preparar el acceso para la entrada de la maquinaria y los camiones que se iban a emplear en el proceso de destierre de la parcela, eliminando los bloques de esta zona y aportar tierra en el rebaje ya existente en el interior de la parcela para preparar una rampa de acceso al mismo (figura 7).

FIG. 7. ADECUACIÓN DE LA PARTE DELANTERA DEL SOLAR (ZONA SEPTENTRIONAL) PARA EL ACCESO AL INTERIOR DEL MISMO DE LOS MEDIOS MECÁNICOS NECESARIOS PARA ACOMETER EL VACIADO DE SUS DISTINTAS SUPERFICIES MEDIANTE C.A.M.T. (Fotos: Rafael Sánchez).

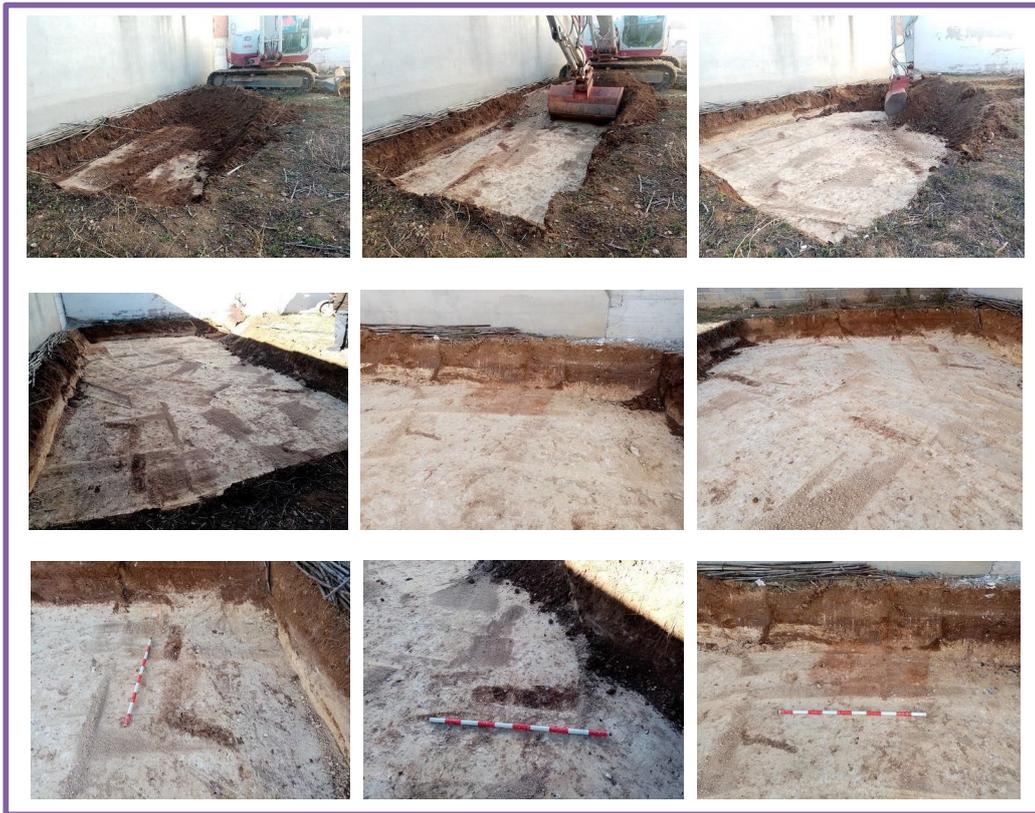
A continuación, con la misma máquina giratoria, utilizando fundamentalmente el cazo de limpieza, se procedió a ir desterrando paulatinamente las tierras vegetales o agrícolas originales de la parcela, hasta alcanzar los niveles superficiales de la matriz geológica del terreno, comenzando por la zona de la piscina, en el fondo del solar (figura 8).

La superficie de vaciado necesaria para esta piscina estaba ligeramente escorada hacia el oeste del fondo del solar, siendo sus dimensiones de 8.30 mts., dirección este-oeste, y de 4.70 mts., dirección sur-norte, dejando una franja meridional sin vaciar de unos 0.50 mts., otra en el lateral occidental de la piscina, de unos 0.70 mts. y otra más en el lateral oriental de la misma, de unos 2.75 mts. en el fondo mismo.

El nivel superficial de este paquete de tierras agrícolas sobre la roca natural del terreno oscilaba entre -0.89 y -0.93 mts. desde la rasante de la acera de la C/. La Gran Sultana y la cota alcanzada en el vaciado de su superficie ha estado entre -1.42 mts. en la parte más meridional del hueco de la piscina y -1.33 mts. en su zona más septentrional, siendo la cota en la que la matriz geológica del terreno ya no presentaba mezcla de tierras y de la meteorización de la superficie de aquella.

Al igual que nos ocurrió en el solar de la C/. Los Baños de Argel nº 17 (ref. expte.: I.A. 30/21), en la superficie de la roca natural del terreno, pudimos delimitar la presencia de tres zanjitas, con dirección suroeste-noreste, y una más, enlazada directamente con la más suroriental de las tres anteriores, con dirección oeste-este, posiblemente relacionadas con algún tipo de precaria cimentación de algún tipo de estructura o pobre edificio, de época contemporánea, destinado a la estabulación de ganado, al almacenamiento de chatarra, aperos agrícolas o de materiales de construcción, que, según noticias orales de los vecinos de la zona, ocupaban este espacio previamente a su reparcelación y reurbanización para el nuevo uso de este espacio, con la construcción de las viviendas unifamiliares que ahora lo ocupan. Tampoco podemos descartar que estas huellas puedan pertenecer a algún tipo de cultivo anterior de la zona (vides por ejemplo), si bien lo que nos extraña de las mismas es la gran regularidad de su trazado (figura 8).

FIG. 8. VACIADO HASTA LA MATRIZ GEOLÓGICA DEL TERRENO DEL HUECO NECESARIO PARA LA CONSTRUCCIÓN DE LA PISCINA EN EL FONDO DEL SOLAR DE LA C/. LA GRAN SULTANA Nº 3. SE OBSERVAN ALGUNAS ZANIJITAS DE CIMENTACIÓN O HUELLAS DE CULTIVOS DE ÉPOCA CONTEMPORÁNEA (Fotos: Rafael Sánchez).

En la esquina más suroccidental de este hueco vaciado de la piscina, también nos aparece parte de una mancha semicircular, con tendencia al ovoide, con un relleno de tierra del paquete superior a la roca mezclada con degradaciones arcillosas de ésta, que parece pertenecer a una fosa de plantación de un árbol (figura 8).

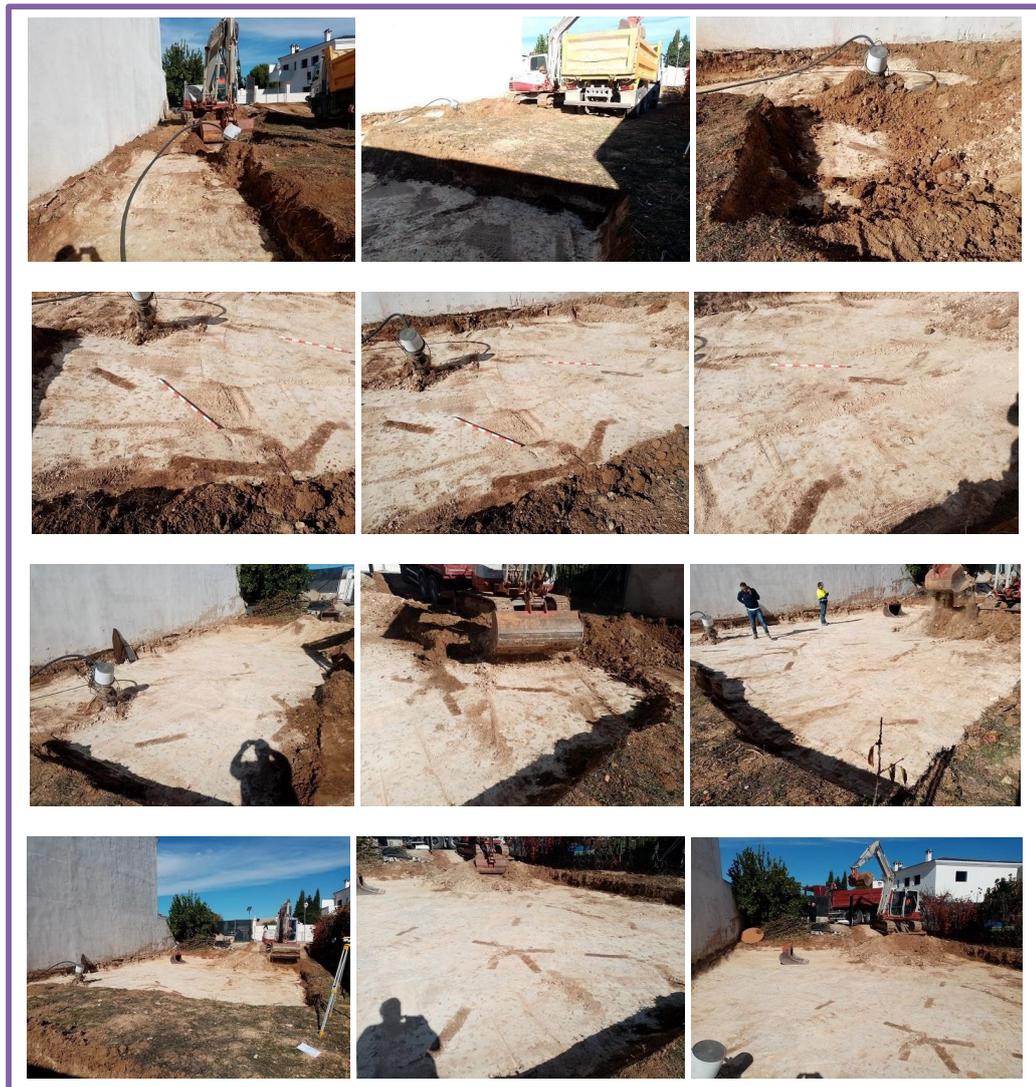
norte, y 1.60 mts., dirección este-oeste, en la parte lindera con la esquina más noroccidental de aquella, destinada a caseta de instalaciones-lavadero, quedando el resto de su franja sin vaciar (destinada al patio entre la vivienda y la propia piscina), en toda la anchura del solar, incluida la franja más septentrional, desde el mismo hueco de la piscina hasta su conexión con esta franja (figura 9 y 10).

En el proceso de ejecución de nuestro C.A.M.T. volvimos a comprobar la nueva presencia de esas huellas en negativo sobre la superficie de la matriz geológica del terreno, concentradas, esta vez, en la zona más meridional de este espacio destinado a la construcción de la vivienda. Estas huellas repiten los parámetros de las anteriores, si bien algunas de ellas se asocian cercanas a otras, algunas forman una especie de arco muy abierto, otras son algo más anchas, existiendo también algunas manchas irregulares y ovoidales, posiblemente pertenecientes a huellas de plantación de árboles (figuras 9 y 10).

FIG. 9. VACIADO HASTA LA MATRIZ GEOLÓGICA DEL TERRENO DEL HUECO NECESARIO PARA LA CONSTRUCCIÓN DE LA CASETA DE INSTALACIONES Y PARA LA CONSTRUCCIÓN DE LA VIVIENDA UNIFAMILIAR DE DOS PLANTAS EN EL SOLAR DE LA C/. LA GRAN SULTANA Nº 3. SE OBSERVAN NUEVAS ZANIJAS DE CIMENTACIÓN Y/O HUELLAS DE CULTIVOS DE ÉPOCA CONTEMPORÁNEA (Fotos: Rafael Sánchez).

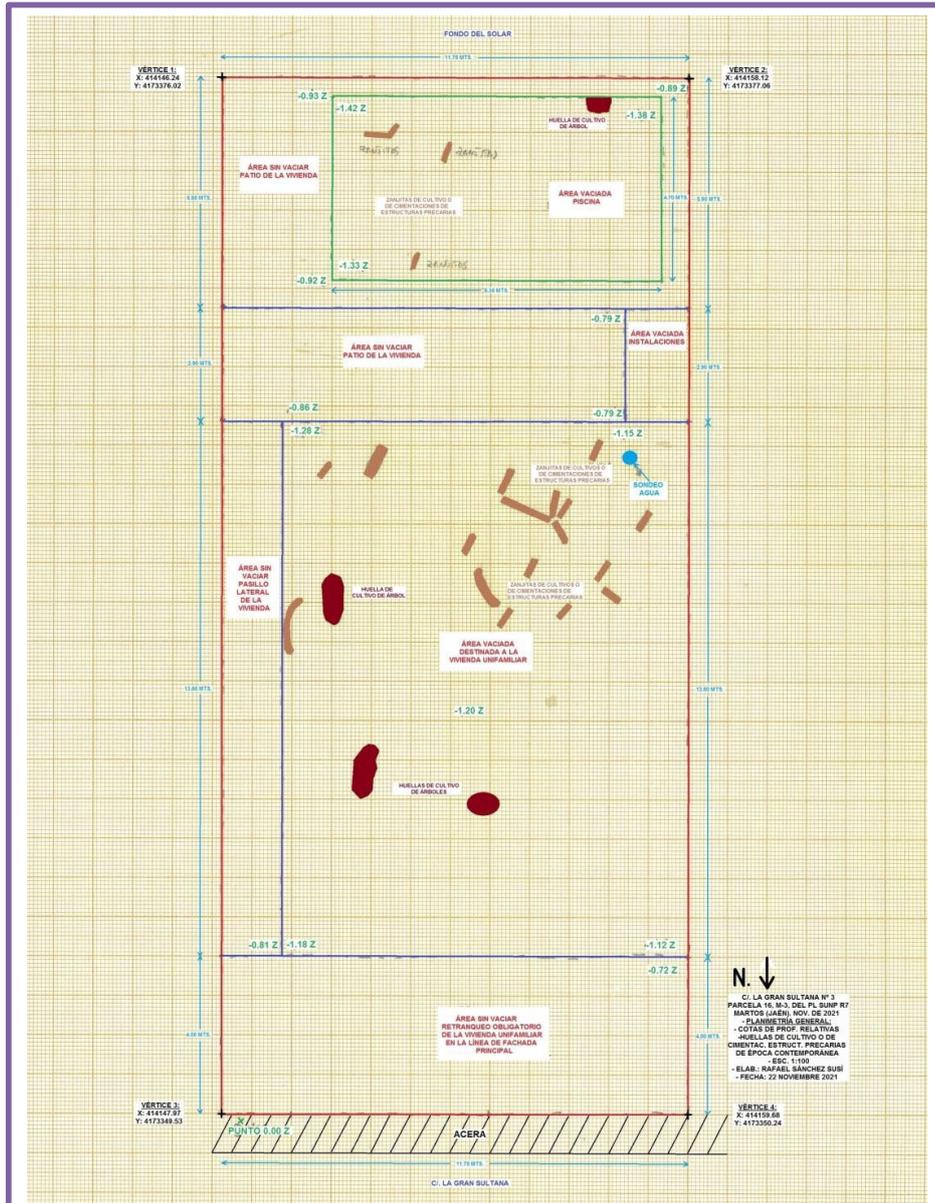
A partir de esta franja sin vaciar, destinada al patio, comenzamos el destierre del hueco necesario para implantar la vivienda de dos plantas proyectada, que abarca, desde el límite occidental de la parcela, unas dimensiones de 13.60 mts., dirección sur-norte, y de 10.20 mts., dirección oeste-este, quedando en el lateral este de este espacio de vaciado, una franja paralela sin desterrar en su límite oriental, de 1.45 mts. de anchura, que servirá de pasillo de comunicación entre el porche delantero de la vivienda y el patio interior de la misma (figura 10).

En la esquina más suroccidental de este espacio, ya existía un sondeo de captación de recursos hidráulicos, que hemos respetado en el proceso de destierre de las tierras agrícolas existentes sobre la roca natural del terreno y que, también, hemos marcado en la planimetría que adjuntamos en la figura 10.

Tras completar el destierre, con medios mecánicos, de esta área destinada a la vivienda unifamiliar, dimos por terminado nuestro trabajo de C.A.M.T., dado que los 4 metros delanteros del solar, en su zona más septentrional no se han tenido que vaciar hasta la roca, debido a que se trata del retranqueo obligatorio reflejado, para este tipo de viviendas, de nueva construcción, en las normas urbanísticas del vigente P.G.O.U. de Martos (figura 10).

En la planimetría general realizada, a escala 1:100, hemos reflejado las dimensiones de la parcela en sí misma, desde la acera y línea de fachada por la que se accede a través de la C/. La Gran Sultana nº 3, con una primera zona sin desterrar de 4.00 mts. de largo por 11,75 mts. de ancho, destinada al retranqueo obligatorio para la línea de fachada según la normativa urbanística del vigente P.G.O.U. de Martos; una segunda zona de 13,60 x 10,20 mts. es la destinada a la vivienda de dos plantas, con un pasillo de 1.50 mts. en su zona más oriental sin desterrar; tras estos 13,60 mts. del edificio a construir, hay una porción de terreno de 3.60 x 10,15 metros sin desterrar, destinada al jardín o patio posterior a la vivienda, otra pequeña zona, sí desterrada, de 1.60 x 3.60 mts., para la caseta de instalaciones (que sólo tendrá 2.90 x 1.60 mts. reales, pero que el maquinista vació por error); y, por último, tenemos el hueco destinado a la construcción de la piscina, con unas dimensiones de 8.30 x 4.70 mts., aunque posteriormente esta piscina será de dimensiones algo menores.

FIG. 10. PLANIMETRÍA GENERAL DEL SOLAR A ESCALA 1:100, DONDE SE REFLEJAN LAS HUELLAS DE CULTIVOS O DE LAS PRECARIAS CIMENTACIONES DE ÉPOCA CONTEMPORÁNEA DE ALGÚN EDIFICIO QUE OCUPÓ EL SOLAR PREVIAMENTE A SU URBANIZACIÓN Y PARCELACIÓN (Elab.: Rafael Sánchez).

Se puede apreciar, en la planimetría en sí, las cotas tomadas, teniendo como referencia el punto “0,00 z” ubicado en el límite nororiental del solar, en la rasante de la acera de la C/ La Gran Sultana, obteniendo una serie de medidas de profundidad relativas, siendo las situadas en el exterior, de las diferentes áreas reflejadas en el plano, las pertenecientes a las cotas de la superficie original del estado previo de las tierras vegetales agrícolas que presentaba la parcela, mientras que las situadas en el interior de esas diferentes áreas reflejan las cotas que hemos dejado, en el suelo geológico, tras nuestras labores de C.A.M.T. y que directamente nos solicitó la dirección facultativa de las obras.
