# ANUARIO ARQUEOLÓGICO DE ANDALUCÍA 2021

**ACTIVIDAD ARQUEOLÓGICA PREVENTIVA MEDIANTE CONTROL ARQUEOLÓGICO DE MOVIMIENTOS DE TIERRAS EN LA C/. LAS PARRAS BAJAS Nº 11 DE TORREDONJIMENO (JAÉN) PARA LA CONSTRUCCIÓN DE UNA PISCINA EN VIVIENDA UNIFAMILIAR A REFORMAR.**

**RAFAEL SÁNCHEZ SUSÍ.  
JUAN ÁNGEL MARTOS HERMOSO**

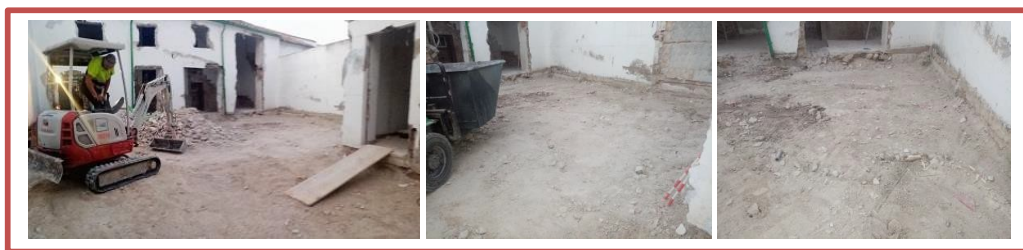
FIG. 6. ESTADO PREVIO DE LA ZONA DEL PATIO INTERIOR DE LA VIVIENDA A REFORMAR DONDE SE IBA A DESTERRAR EL ÁREA PARA LA IMPLANTACIÓN DE LA PISCINA PROYECTADA (Fotos: Rafael Sánchez).

A nivel descriptivo, en lo que respecta al estado previo del área donde íbamos a ejecutar nuestro C.A.M.T., para la piscina proyectada (figura 6), sólo tenemos que apuntar que previamente a nuestra A.A.P. ya se habían eliminado las solerías y soleras preexistentes en el patio interior de la vivienda, que ya estaba en fase de reforma, de los que aún nos quedaban algunos restos de las solerías empedradas, con cantos rodados, típica de los patios interiores de este tipo de vivienda de mediados del siglo XX.

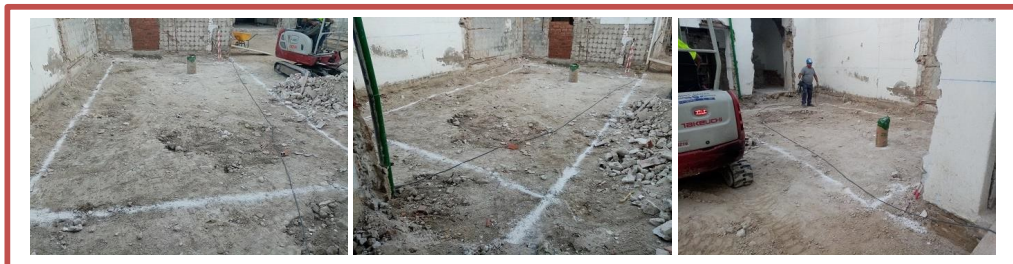
Nuestras primeras labores, contando con el apoyo del encargado de la obra, fueron la delimitación, mediante yeso, del área de la piscina proyectada donde íbamos a ejecutar nuestra supervisión arqueológica de sus destierres, tratándose de un polígono totalmente rectangular, con una longitud de unos 6.50 m., dirección sur-norte, por unos 4.00 m. de anchura, dirección este-oeste (figura 7).

FIG. 7. DELIMITACIÓN DEL ÁREA DESTINADA A LA CONSTRUCCIÓN DE LA PISCINA PROYECTADA EN EL PATIO INTERIOR DE LA VIVIENDA A REFORMAR DONDE SE IBA A EJECUTAR NUESTRO C.A.M.T. (Fotos: Rafael Sánchez).

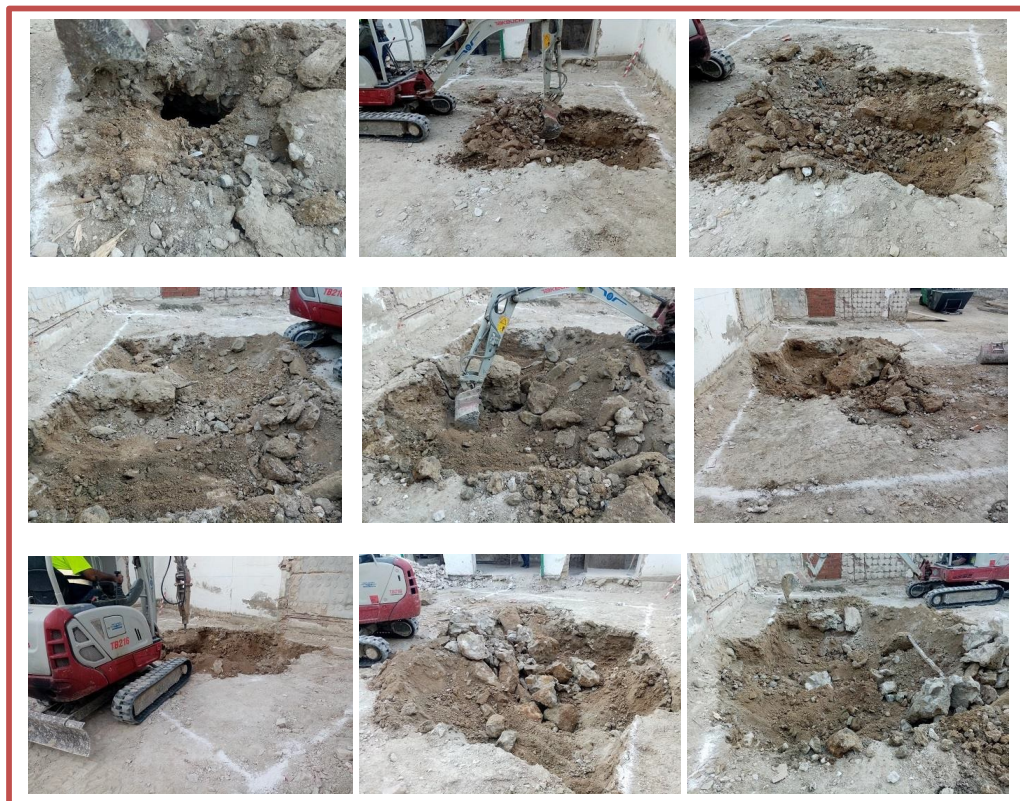
Comenzamos con los movimientos de tierras en la zona centro-oriental del área delimitada, tropezando desde el inicio, por un lado, con los restos aún existentes del suelo empedrado del patio interior de esta vivienda, y, por otro, con los restos que de una cimentación de hormigón de las paredes y del saneamiento de un antiguo lavadero que ocupaba este área del patio interior de la vivienda, siendo sus rellenos muy sueltos, terrosos ocráceos y con abundantes piedras calizas sueltas y mezcladas, procedentes probablemente de los derribos del antiguo cuartel de la Guardia Civil, que ocupó previamente el espacio de este edificio y de otros colindantes.

FIG. 8. INICIOS DEL VACIADO DEL ÁREA DE CONSTRUCCIÓN DE LA PISCINA PROYECTADA: CIMENTACIÓN DE HORMIGÓN, RESTOS DEL SANEAMIENTO Y RELLENOS REVUELTOS MEZCLADOS CON PIEDRAS DE UN LAVADERO EXISTENTE EN EL PATIO INTERIOR DE LA VIVIENDA (Fotos: Rafael Sánchez).

Como los restos de esa cimentación de hormigón eran bastante grandes, para su extracción del hueco de la piscina hubo que utilizar el martillo percutor hidráulico de la máquina y fragmentarla (figura 8).

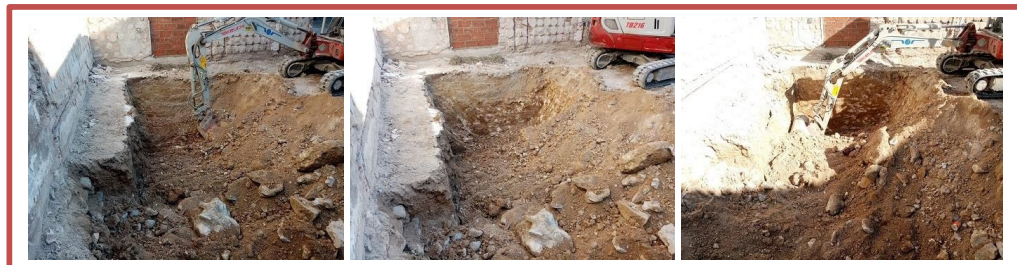
FIG. 9. VACIADO DE LA ESQUINA NORORIENTAL DEL ÁREA DESTINADA A LA CONSTRUCCIÓN DE LA PISCINA PROYECTADA: AFLORAMIENTO DE LA MATRIZ GEOLÓGICA DEL TERRENO DESDE COTAS MUY SUPERFICIALES (Fotos: Rafael Sánchez).

Dado, también, que las limitaciones de la pequeña máquina giratoria eran evidentes, había que ir vaciando completamente las cotas necesarias para el vaso de la piscina, desde las partes más orientales de su perímetro, hacia las partes más occidentales del mismo. Así, pues, en la esquina más suroriental del mencionado polígono rectangular, a unos escasos 10-15 cms., ya nos afloraba la matriz geológica del terreno, sin que existieran ya restos constructivos, no sólo de épocas pretéritas, sino ni siquiera de época contemporánea (figura 9).

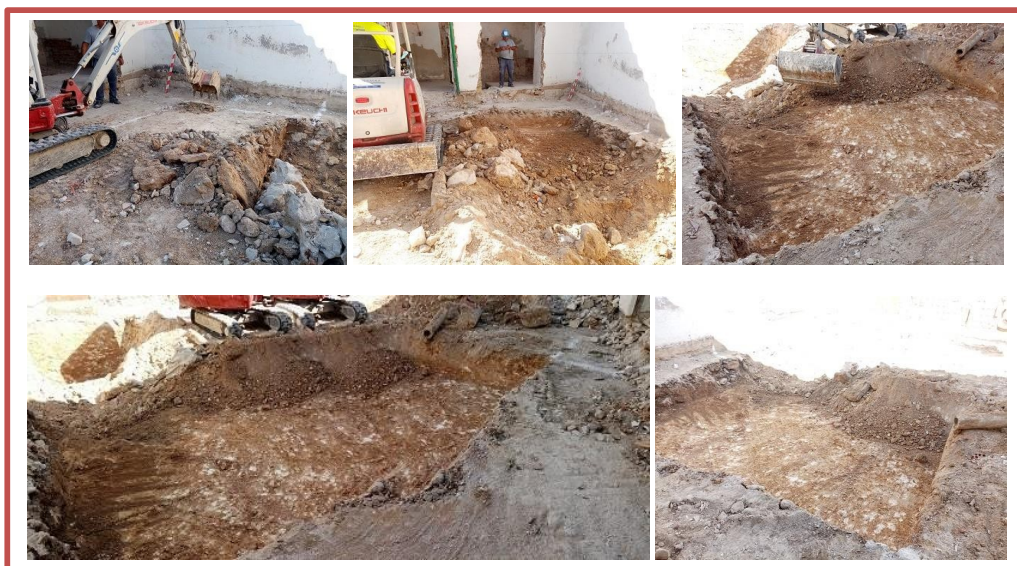
Posteriormente procedimos a ir rebajando la zona más nororiental y noroccidental del área delimitada, donde el destierre sería menor (aproximadamente -0.50 m. desde la rasante actual del patio), debido a que los dos primeros metros más septentrionales de este polígono estarían destinados, dentro del propio vaso de la piscina proyectada, a la implantación de la denominada playa de la misma y el arranque de las escaleras hacia la zona más profunda del vaso (con una rampa progresiva, de norte a sur, cuya profundidad de rebaje iría entre los -1.40 y -1.80 m.). En esta zona volvimos a observar, en cotas muy superficiales, los afloramientos de la roca natural del terreno de la zona (figura 10).

FIG. 10. VACIADO DE LOS DOS PRIMEROS METROS MÁS MERIDIONALES DEL ÁREA DESTINADA A LA PLAYA Y ESCALERAS DE LA PISCINA PROYECTADA: AFLORAMIENTO DE LA MATRIZ GEOLOGICA DEL TERRENO DESDE COTAS MUY SUPERFICIALES (Fotos: Rafael Sánchez).

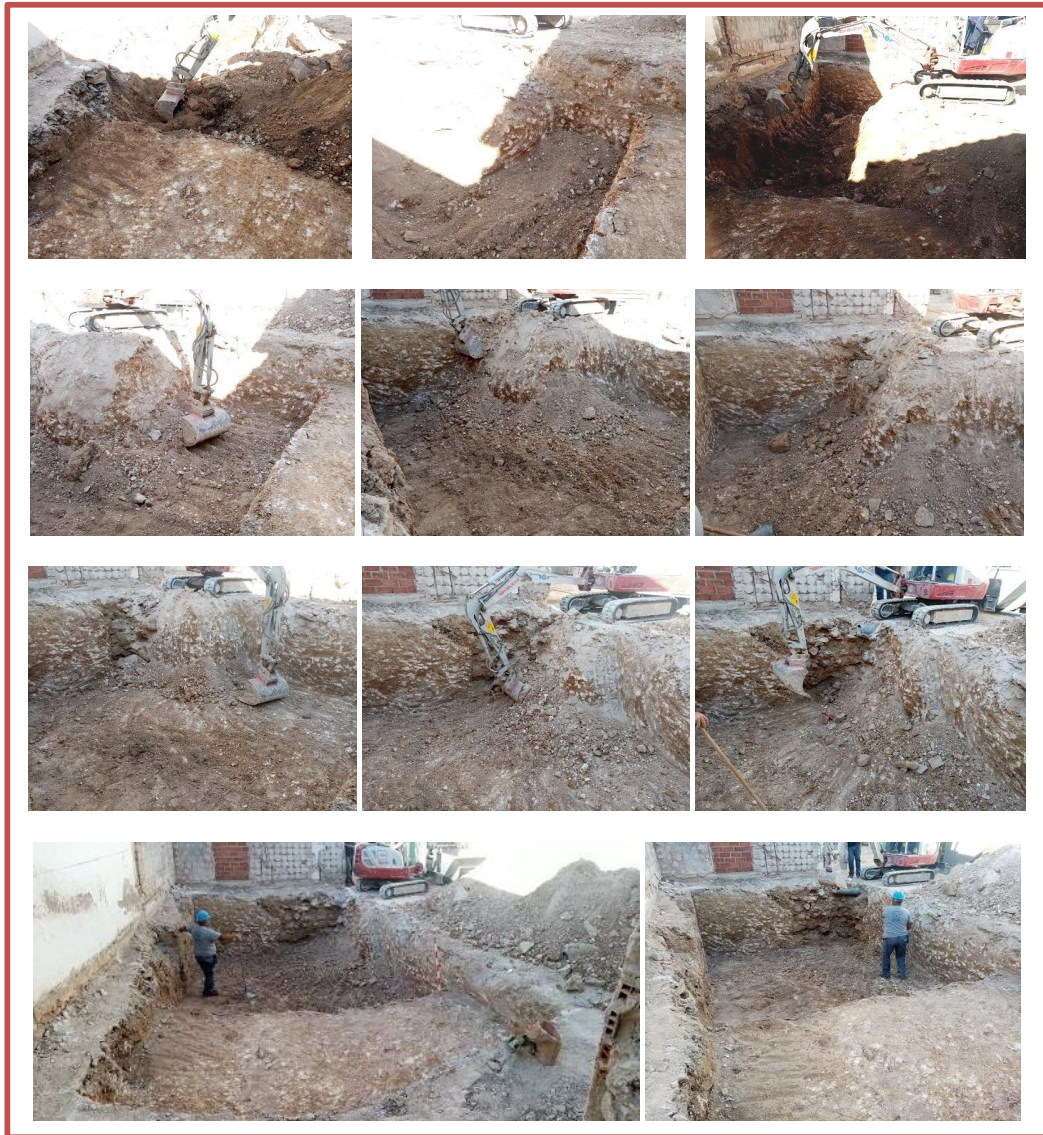
Los resultados arqueológicos negativos fueron prácticamente idénticos en esta última zona, pero, en los momentos últimos del vaciado, junto a la esquina suroccidental del polígono rectangular delimitado, nos aparecieron los restos constructivos, en zanja o destierre previo abierto en la roca natural del terreno, de la unión en esquina de dos paramentos de cimentación, en mampostería de piedra caliza irregular, con algunos sillares escuadrados en la misma, de época contemporánea (último tercio del siglo XIX hasta mediados del siglo XX), posiblemente pertenecientes a los restos de la cimentación de un edificio anterior a la actual vivienda, probablemente perteneciente al antiguo cuartel de la Guardia Civil de Torredonjimeno, que, tras la construcción del nuevo, en la Avenida de Jaén, fue desmantelado, demolido y desescombrado para la posterior reparcelación y reurbanización del espacio ocupado por el mismo, donde se construyeron la vivienda que nos ocupa y otras colindantes (figura 11).

En la parte superficial de esta esquina más suroccidental del polígono trazado para la piscina, sobre restos removidos de esta cimentación, con dirección este-oeste, había instalada una tubería de saneamiento, en PVC, para evacuación de las aguas procedentes de la antigua cocina y del propio lavadero del patio interior de la vivienda en reformas.

FIG. 11. VACIADO DEL RESTO DEL VASO MÁS PROFUNDO DE LA PISCINA PROYECTADA (FLANCO MÁS OCCIDENTAL): SE PUEDE OBSERVAR COMO FUIMOS ELIMINANDO LOS RESTOS DE UNA CIMENTACIÓN CONTEMPORÁNEA, EN MAMPOSTERÍA IRREGULAR DE PIEDRA CALIZA, QUE FORMABA ESQUINA EN EL CENTRO DEL PERFIL MERIDIONAL DEL ÁREA DE VACIADO (Fotos: Rafael Sánchez).
