ANUARIO ARQUEOLÓGICO DE ANDALUCÍA 2021

**MEMORIA DE LA ACTIVIDAD ARQUEOLÓGICA PREVENTIVA CONTROL
ARQUEOLÓGICO DE MOVIMIENTO DE TIERRAS EN CALLE CORONADO
Nº 4 (MÁLAGA)**

RESUMEN: La actividad consistió en la realización de un control previo a la rehabilitación de un inmueble para verificar la presencia de estructuras que pudiesen quedar afectadas por el proyecto de obra.

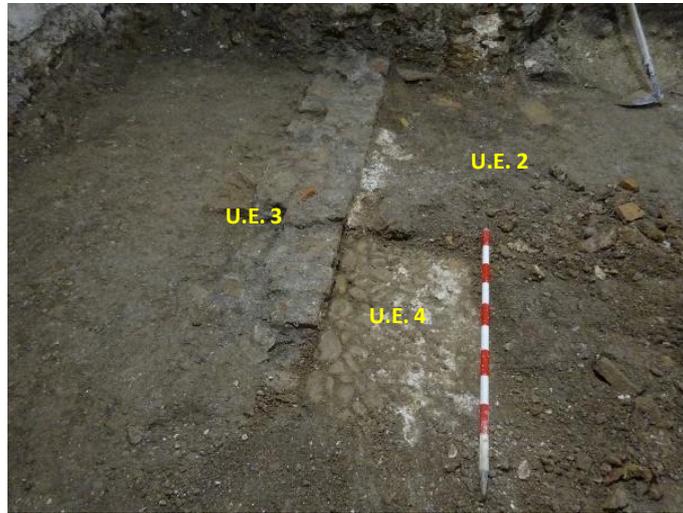
Lám. I - Pavimento empedrado (UE 4) amortizado por el depósito de tierra y escombros (UE 2) y muro (U.E. 3)

El edificio objeto de la actividad está fechado en el año 1860 según la sede electrónica del catastro. Presenta fábrica de ladrillos trabados con mortero de cemento. Bajo la solería actual de cemento (**U.E. 1**) se documentó un estrato de relleno (**U.E. 2**), con grava, tierra oscura y material constructivo. Este estrato es el que se vertió para la anulación de los restos de la anterior edificación y la realización del suelo actual. (Lám. 1).

Los restos de pavimentación del espacio se dividen en dos fases de uso. El primer pavimento es un empedrado de cantos de río (**U.E. 4**) (Lám. I) de tonos grises claros y blancos. No presentan ningún patrón decorativo. Se sitúan adosados al muro (**U.E. 3**), aparecen por debajo de la cota final de excavación y se puede suponer que abarcaría toda la extensión del área, pero en algunos lugares no se llegó a localizar por no rebajarse más el nivel de excavación. Los muros medianeros del edificio actual se apoyan en este pavimento (Lám. II).

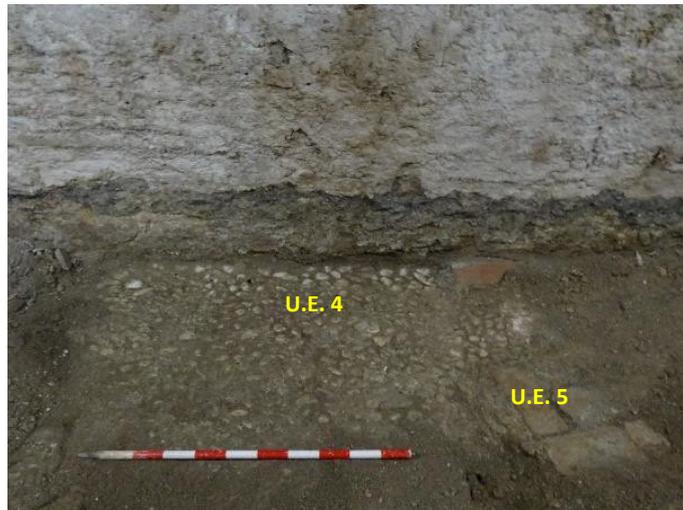
Lám. II - Pavimento empedrado (U.E. 4), amortizado por una solería de ladrillos (U.E. 5)

A la segunda fase de uso, posiblemente una refacción, pertenecen los restos de un solería de ladrillos y baldosas (**U.E. 5**), trabados con mortero, del cual se ha encontrado dos pequeños paños (Lám. II).

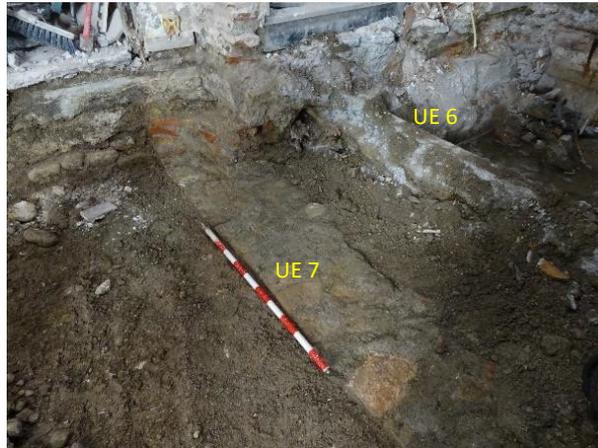
Lám. III - Muro de ladrillo y mortero (UE 7), junto a los restos del aljibe (UE 6).

En la sala que da a la calle se documentó un aljibe (**UE 6**) de hormigón y ladrillos contemporáneos, cuya inserción en el terreno ha roto el suelo de pavimentos y estuvo en uso hasta el abandono del actual edificio. El aljibe tiene unas medidas de 1,70 por 1,30

metros, se ha encontrado relleno de escombros y basura y no se ha podido averiguar la profundidad. Se ha fechado en el siglo XX. Junto al aljibe se documentó un muro de ladrillo trabado con mortero (U.E. 7), similar al localizado en la sala anterior. Este muro atraviesa la sala partiendo del muro de la fachada hacia el interior del edificio (Lám. III)
