ANUARIO
ARQUEOLÓGICO
DE ANDALUCÍA
2005

El proyecto “Actuación arqueológica preventiva en el nº13 de la calle Teodoro Calvache de Jaén, 2005” tenía como objetivo principal el conocimiento y documentación del estrato subyacente y de la arquitectura preexistente hasta el nivel geológico para poder valorar la concesión de la licencia municipal de obras de construcción. El propietario del solar estaba obligado a la realización de sondeos arqueológicos e informe, previos a la concesión de la citada licencia, por el P.E.P.R.I. (Plan Especial de Protección y Reforma Interior), al encontrarse el solar en Zona Arqueológica con nivel de protección “B”.

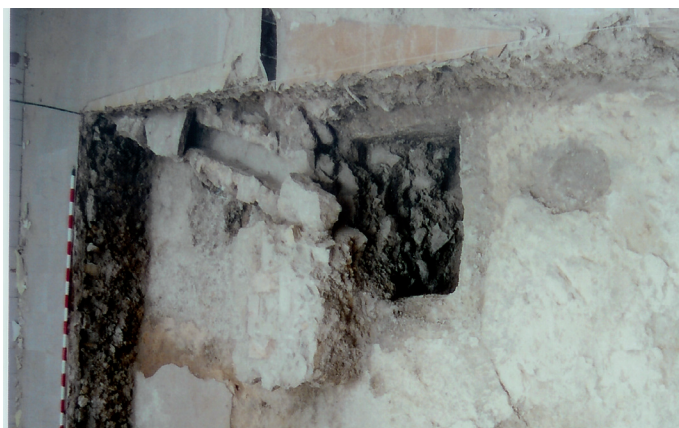
Lámina I. Planta final del área arqueológica 1.

Estructura I. Diversos suelos del bar “El Patio”, siendo el primero de guijarros medianos y pequeños.

Estructura II. Zapata de un pilar de ladrillos del bar “El Patio”.

Estructura III. Atarjea o conducción de aguas sucias de pequeñas piedras, tapa de lajas y caja enlucida de la vivienda demolida.

Estructura IV. Suelo de guijarros medianos y pequeños de la vivienda demolida.

Estructura V. Suelo tres niveles, mortero con grava, barro rojo y mortero enlucido, de la vivienda demolida para la zona despensa o bodega.

Estructura VI. Nicho circular excavado en la arcilla y enlucido para empotrar una tinaja en la zona de despensa-bodega de la vivienda demolida.

Estructura VII. Estructura excavada en la roca de forma rectangular, relacionada con la vivienda demolida, pero sin función definida, posiblemente asociada a la zona de despensa-bodega o al pozo de agua cercano que se encuentra en la medianería entre este solar y el situado al noroeste, que tiene su acceso principal por la calle Chinchilla.

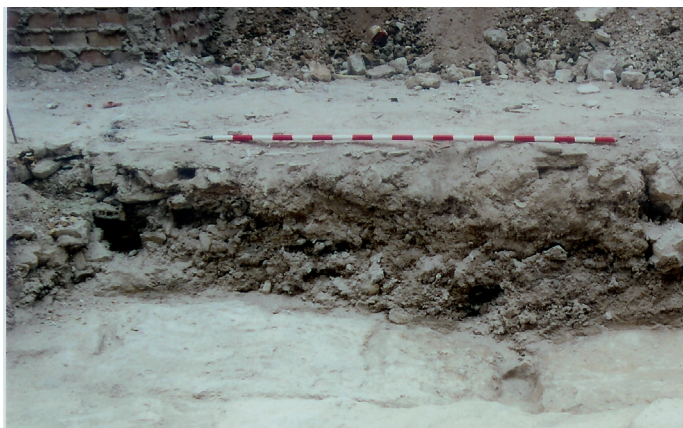
Lámina II. Planta y perfil este del área arqueológica 2.

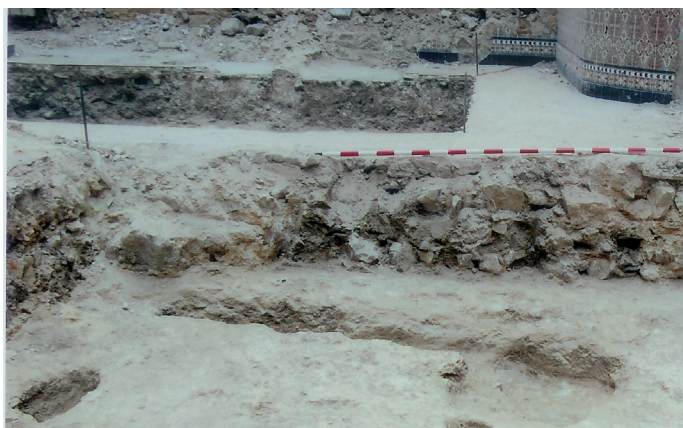
Lámina III. Planta y perfil oeste del área arqueológica 2.
