ACTIVIDAD ARQUEOLÓGICA PREVENTIVA EXCAVACIÓN ARQUEOLÓGICA CALLE LOS TORRES, 3. JAÉN

JUAN LUIS MARTÍNEZ DE DIOS

Resumen: Actividad arqueológica realizada en el casco histórico de la ciudad de Jaén realizada antes de la ejecución de viviendas. La actividad comprende una Intervención Arqueológica Preventiva. La actividad avanza una secuencia crono-estratigráfica que abarca desde final del S. XIV hasta mediados del S. XX

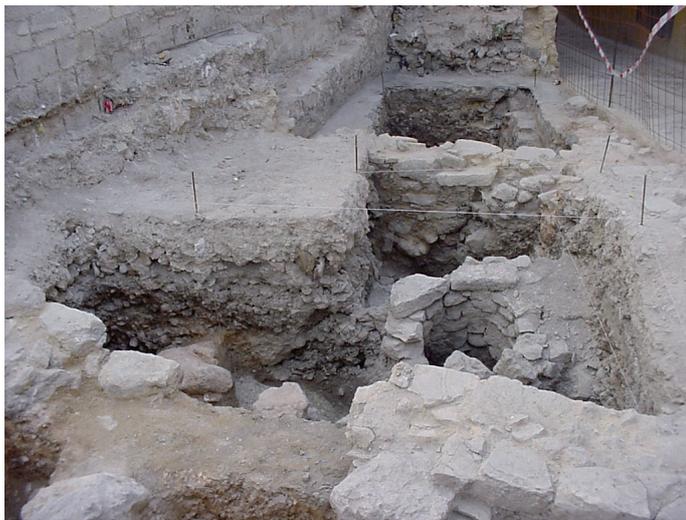
Lámina I. Sondeo A1

Sondeo excavado en su totalidad con metodología arqueológica, situado en el ángulo suroeste del solar, con unas dimensiones de 3.00 x 4.00 metros.

Destacan los muros de las viviendas anteriores a las demolidas recientemente, UE 2, muro de carga de 0.70 metros de anchura, registrado con una cronología del siglo XX. Este muro recorre el sondeo de norte a sur, con un leve quiebro en su dirección. Fabricado en piedra de formas angulosas principalmente, su ligante está formado con mortero de arena y cal endurecido. En su fábrica además de piedra, incluía otros elementos de otras construcciones habiendo sido reutilizados; es el caso de tres fragmentos de fustes de columnas colocados en posición horizontal, haciendo las veces de piedras en su fábrica. Estos fueron extraídos posteriormente, modificando a propósito la morfología del muro.

Por otro lado, documentamos una estructura circular o pozo UE.: 13, parcialmente embutido en el perfil oeste, fabricado con piedra y un ligante frágil con un diámetro exterior de 1.30 metros e interior de 0.70 metros. Un solo nivel deposicional en su interior UE.: 14 se pudo extraer, ya que a la cota 569.44 brotó agua del subsuelo que permaneció hasta el final de la intervención. Quedó datado (material cerámico) para un período tardío de época moderna o incluso del s. XIX. Su funcionalidad, bien clara, es la existencia o acopio de agua para los habitantes de estas estancias o viviendas, siendo este tipo de estructuras algo tradicional en las casas.

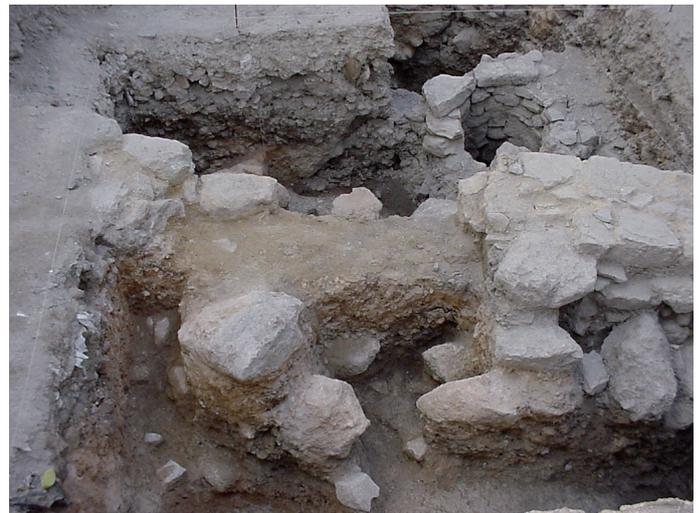
Lámina II. Corte A1

Desmontados los niveles deposicionales UE.: 16 y 17, registramos suelo geológico a cotas 569.88 / 569.62. Apoyados directamente sobre la arcillas observamos piedras de gran tamaño (0.80 x 0.62) con formas naturales y rodadas, cuya procedencia intuimos es la meteorización física o química, erosión de las rocas sedimentarias.

En una segunda fase, ampliamos este sondeo A1 con metodología arqueológica, un metro por el norte, no registrando estructura nueva alguna y con la misma organización estratigráfica. Del mismo modo, se procedió a la retirada de forma manual, del testigo existente entre los sondeos arqueológicos, para conseguir documentar completamente la U.E. 13, y hallar en planta suelo geológico.

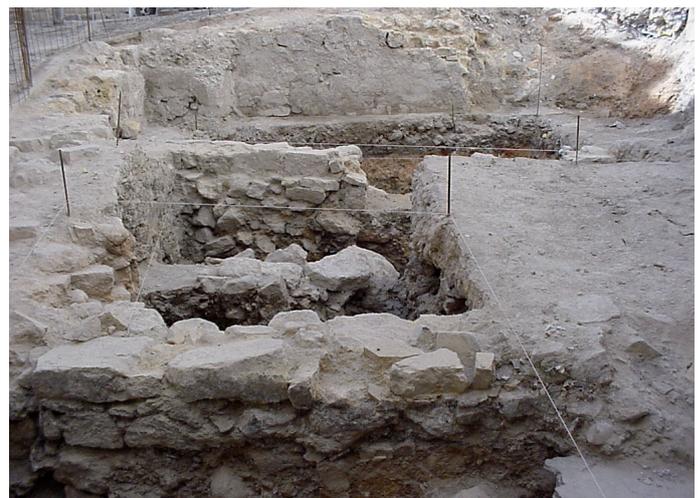
Lámina II. Corte A2

Corte practicado al Este y paralelo al corte A1, con unas dimensiones de 5.00 x 2.00 metros y separado por un testigo de 1.00 metro del anterior.

Dominan en el sondeo los niveles estratigráficos contemporáneos, como son, un muro de carga UE.: 6, con dirección norte – sur, 0.60 metros de anchura, con fábrica de piedra. Adosado a esta UE.: 6 suelo de cemento UE.: 8 en todo el sondeo. Una vez desmontado este suelo y su preparación o asiento, localizamos una canalización o atarjea UE.: 10 con doble conducto: uno de ladrillo y piedra en línea curva y otra de fábrica de hormigón. Las dos convergen a un mismo punto de desagüe en el perfil oeste del sondeo. Estas estructuras están integradas en la UE.: 9, de cronología contemporánea al igual que la estructura UE.: 11 muro perteneciente a la línea de fachada o cuado menos adosado a ella.

Para fase de época moderna datamos, tanto por su posición estratigráfica como por la cronología de los materiales cerámicos, la UE.: 15, que conseguimos acotarla a 569.26 metros en el lado Este del corte.

En cambio en el extremo Oeste del sondeo y bajo los niveles UE.: 9 y 10, se registró un nivel deposicional UE.: 18 que aunque albergue dudas su datación cronológica podemos encuadrarlo en época tardía medieval o bien moderno S. XIV – XV.

UE.: 18 está datada por los materiales cerámicos que contiene, esta UE.: 18 data por posición estratigráfica a la UE.: 19 que identificamos como un muro o cuando menos como una alineación de piedras con la finalidad de aterrizar la zona, Estructurado en grandes piedras forma una alineación con dirección Norte – Sur.

Se consigue suelo geológico a una cota altimétrica de 568.52, si bien igual que en el sondeo A1 emergió el nivel de aguas subterráneas.
