# INTERVENCIÓN ARQUEOLÓGICA PREVENTIVA DE LA PARCELA SITUADA EN LA PLAZA DE LA AGUARDIENTERÍA, ÚBEDA

MERCEDES BEATRIZ LUNA COLLANTE  
JUAN RAFAEL MONTILLA TORRES

**Resumen:** En este trabajo se presentan los resultados obtenidos en la Actividad Arqueológica de Urgencia llevada a cabo en la Plaza de la Aguardientería esquina calle Ventanas en Úbeda (Jaén). Los niveles arqueológicos que pudieran haber existido en el solar, fueron destruidos a finales del siglo XIX, al construirse una fábrica de harina.

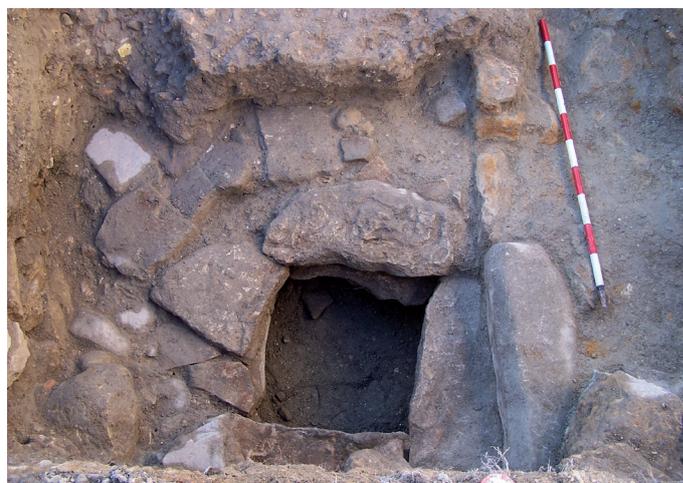
El brocal del pozo (UE 9) estaba construido con grandes losas de piedra formando un círculo interno y, una segunda hilera de piedras de menor tamaño que constituían un segundo círculo, exterior.

Por su parte, el muro (UE 10) se encontraba junto al pozo, al norte. Presentaba una dirección este-oeste y había sido construido con piedras de tamaño mediano, excepto junto al pozo, donde se utilizaron losas similares a las que formaban el brocal. Apareció derruido por la cimentación de la fábrica. En el entorno de ambas estructuras (UE 9 y 10) se encontró material moderno (Lámina I).

Lámina I. Corte 1: U.E. 9 (brocal de un pozo de grandes piedras) y U.E. 10.

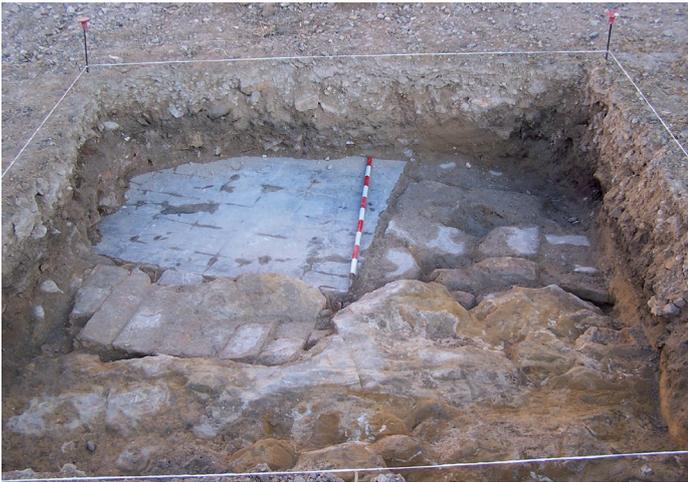
Los restos aparecidos en este sondeo debieron formar parte de una habitación perteneciente a una casa en la que se ubicaban las oficinas de la fábrica. Para la construcción de los muros se tuvo que recortar la roca (Lámina II).

Lámina II. Corte 3: U.E. 5, U.E. 6 (pavimento) y U.E. 7.

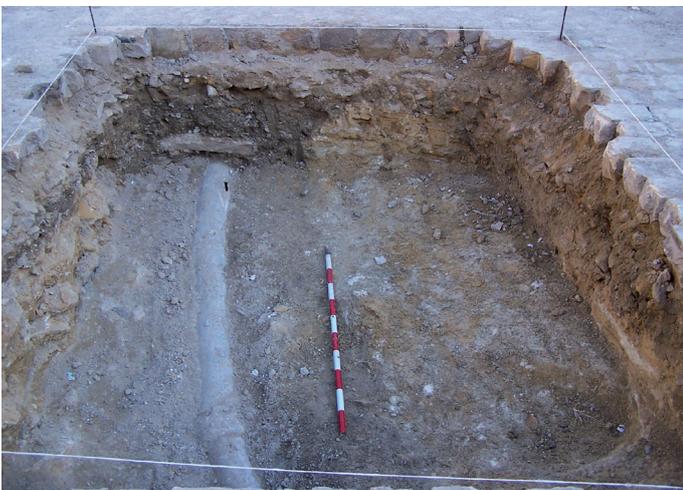
En la superficie de este corte existía un empedrado (adoquines), ya que este sector del solar no pertenecía a la fábrica, sino que formaba parte de la antigua Plaza de la Aguardentería que fue adosada al solar una vez dejó de funcionar la fábrica, a mediados de los años 70. Bajo él la potencia era escasa y tan sólo se localizó una tubería de hormigón en dirección oeste-este, cuya fosa cortaba la roca (Lámina III).

Lámina III. Corte 5: U.E. 4 (zanja), U.E. 5 (cubierta de hormigón) y U.E. 6 (tubería).

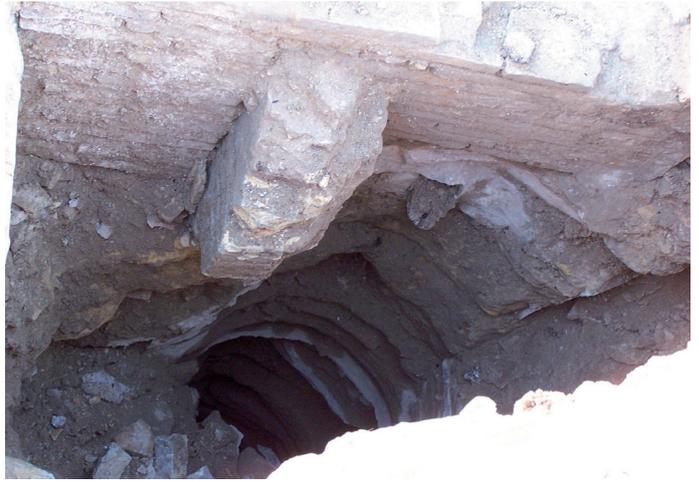
En el corte 6 aparecieron abundantes restos de estructuras de la fábrica, así como conducciones de agua posteriores. En la esquina sudeste, tras la retirada de los abundantes escombros existentes, se abrió un pozo (UE 12) con una profundidad superior a los 8 metros. Al parecer fue utilizado para extraer agua para la harinera. En el fondo se apreciaba una corriente de agua que avanzaba en dirección este, y que debía alimentar al pozo del corte 1.

Tras la aparición de este pozo se abandonó la actividad en el corte 6, por motivos de seguridad (Lámina IV).

Lámina IV. Corte 6: U.E. 10 (muro de ladrillos) y U.E. 12 (pozo).

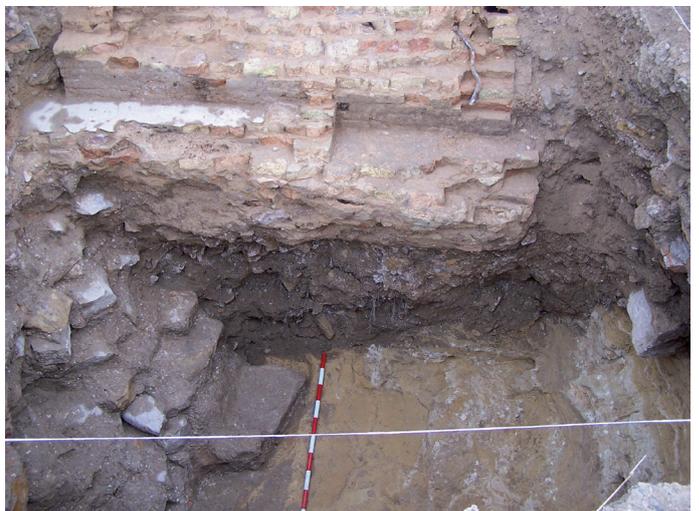
Todas las estructuras pertenecen a la cimentación de la fábrica de harina de finales del siglo XIX (Lámina V).

Lámina V. Corte 7: U.E. 4 (pilar), U.E. 6 (pavimento) y U.E. 8 (zapata).

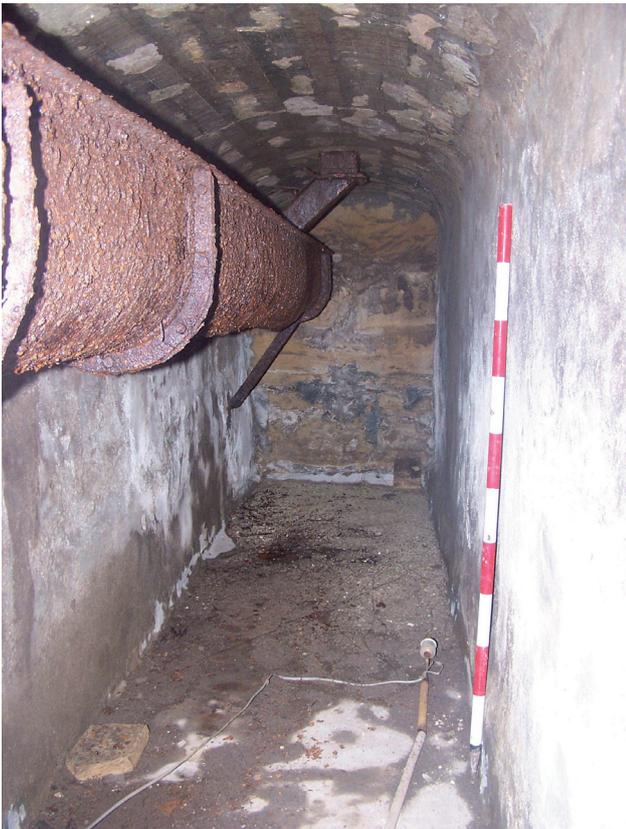
En este corte la roca había sido rebajada para construir un túnel de ladrillos y cemento (UE 5), con una dirección sur-norte, que atravesaba el subsuelo de todos los silos, para trasportar el grano por medio de un sinfín instalado en su interior (Lámina VI).

Lámina VI. Corte 9: U.E. 5 (Túnel).

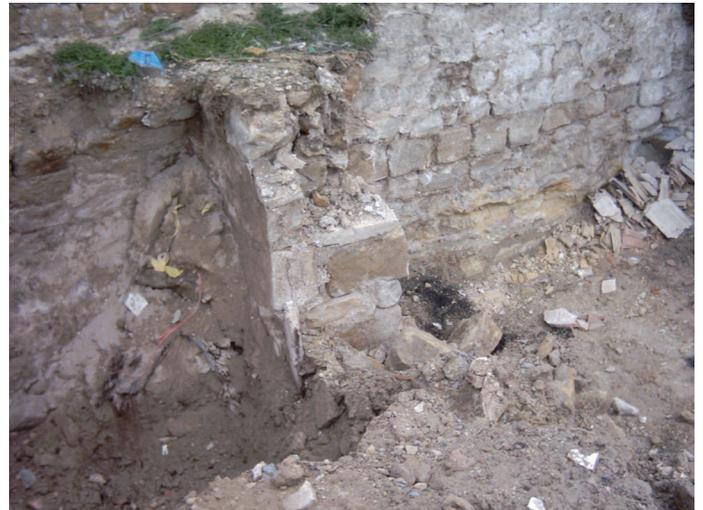
En el sector norte del solar se localizaron tres cantinas conectadas por dos puertas de acceso (Lámina VII). Estas cantinas pertenecían a la casa de los propietarios de la fábrica de harina, y se encontraban ubicadas al norte del solar, limitando a la calle Ventanas.

Lámina VII. Detalle puerta de acceso entre dos cantinas.

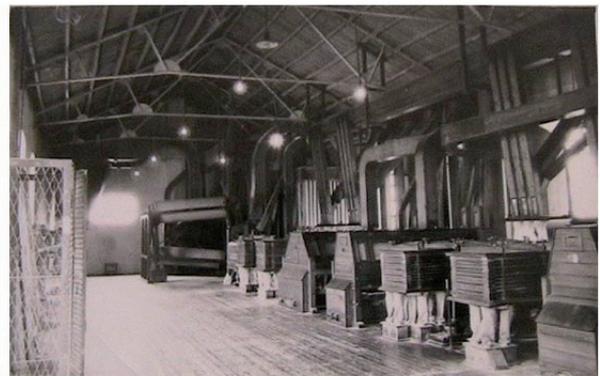
Lámina VIII. Interior de la fábrica, año 1956.

Gracias a la colaboración de Don Enrique de Castro Anaya, nieto del fundador de la fábrica, podemos saber que la harinera se construyó alrededor de 1880 (Lámina VIII), y que en la década del 70 dejó de funcionar. La propiedad fue vendida y abandonada, posteriormente el edificio fue utilizado por gente sin techo para vivir y en junio del año 1982 se incendió (Láminas IX y X). En el verano de 1999, el solar sufrió movimientos de tierra para acondicionarlo como aparcamiento.
