ANUARIO
ARQUEOLÓGICO
DE ANDALUCÍA
2005

INFORME DEL CONTROL DE MOVIMIENTO DE TIERRA EN EL NÚMERO 1 DE LA CALLE LUIS DE VELÁZQUEZ, 1 (CASCO HISTÓRICO, MÁLAGA)

ANDRÉS FERNÁNDEZ MARTÍN
FRANCISCO MELERO GARCÍA
JOSÉ ALBERTO FERNÁNDEZ REQUENA

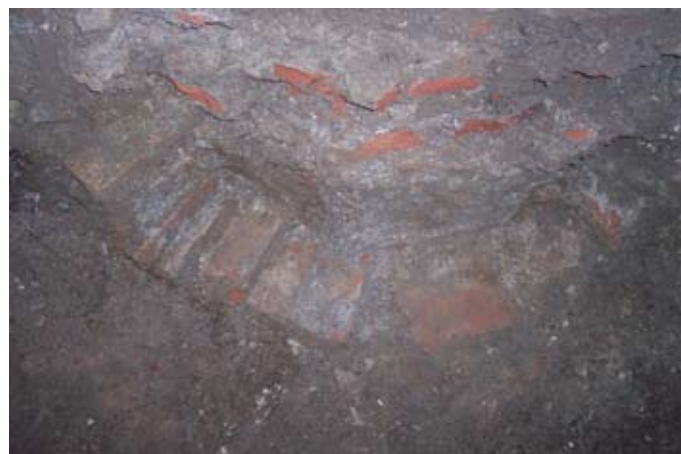
Lámina III. Detalle del pozo.

Otro elemento que se localiza es un pozo, de fábrica con ladrillo y mortero, el cual esta destrozado por una estructura de ladrillo y hormigón, posible cimentación ya que se observa en la totalidad del perfil.
