ANUARIO
ARQUEOLÓGICO
DE ANDALUCÍA
2005

INTERVENCIÓN ARQUEOLÓGICA PREVENTIVA CON SONDEOS EN CALLEJÓN DE PALACIO, Nº 5-A. VÉLEZ-MÁLAGA. MÁLAGA

VICTORIA EUGENIA RUESCAS PAREJA
JUAN DE DIOS RAMÍREZ SÁNCHEZ
EMILIO MARTÍN CÓRDOBA

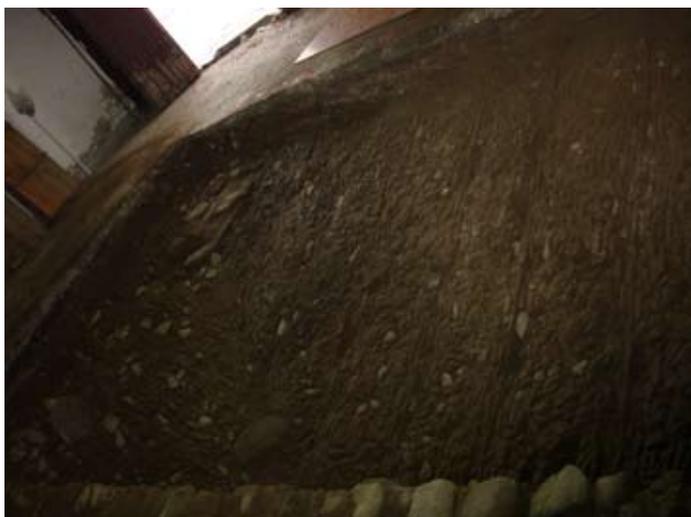
Lámina III. Suelo de piedrecillas UEN 7.

En esta fase los rellenos arqueológicos comenzarían con el suelo de piedras pequeñas dividido por cajas de ladrillos las cuales se adaptaban a la orografía del terreno en pendiente UEN 7 en el Sector A y UEN 19 en el Sector B (divididos por el muro UEC 1).

Los suelos pertenecientes a UEN 7 y UEN 19 y UEN 13 y UEN 15 se corresponden con suelos de patios. El más reciente el suelo de piedrecillas UEN 7 y UEN 19 contiene dos elementos que posiblemente estén relacionados con contenedores de alimentos para alimentos, uno de ellos realizado a base de lebrillos recortados y, otro parte de una base y pared de un contenedor cerámico incrustado en el mismo suelo.

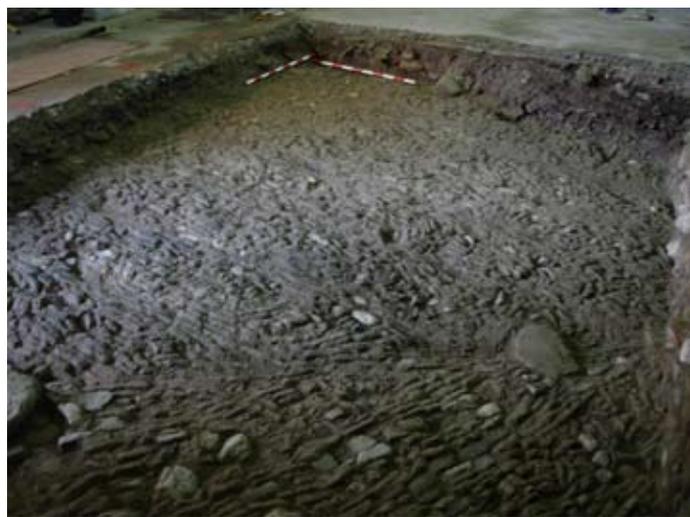
Lámina IV. Detalle de la división del suelo UEN 7.

La estructura UEC 1 dividía al pavimento de guijarros en pendiente que correspondía a los estratos UEN 7 y UEN 19, creando dos sectores, el A y el B. Este muro se realizaba con piedras de tamaño medio-grande y una tubería en su parte baja que lo atravesaba. Estaba realizado este muro con posterioridad al suelo e, incluso se horadó este para construir el muro. El resto de sus rellenos no aportaba información, ya que se trataba de unos estratos (UEN 3, UEN 5, UEN 4 y UEN 6) muy revueltos cuyo material estaba ligado a la construcción con tejas, piedras y ladrillos de barro.

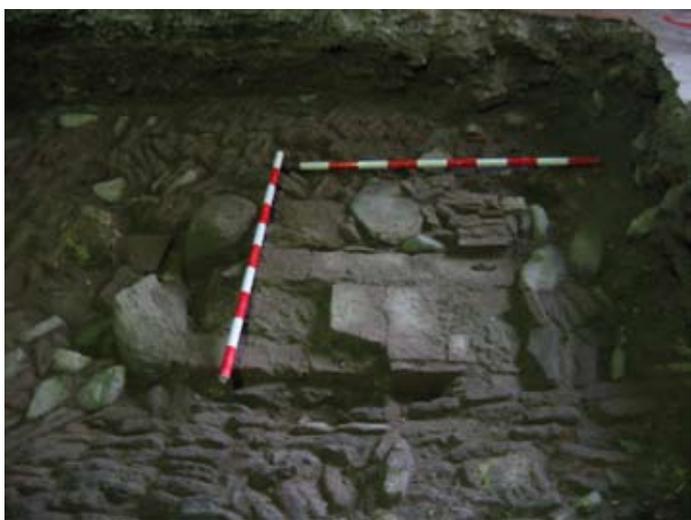
Lámina VII. Detalle de los restos de estructura UEC 2.

Sobre este pavimento de guijarros en el Sector A (UEN 19) se levantaba una estructura que posiblemente se relacionaba con un pilar u otro elemento similar pues este estaba muy deteriorado. Paralelamente a esta estructura se encontraba sobre el suelo de piedrecillas (UEN 7 en el Sector B) se hallaba otra combinación de elementos que se denominó UEN 3 que probablemente sea otro pilar u elemento que se elevase. Tal vez estas dos estructuras estuvieran relacionadas entre sí pero no han quedado vestigios de esto.

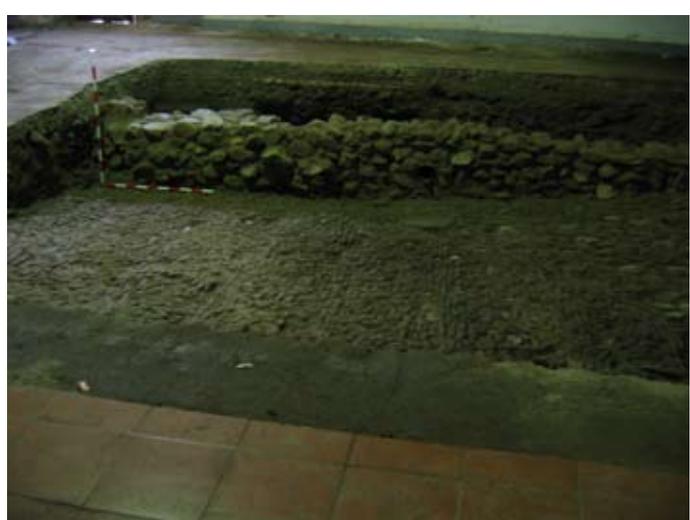
Lámina VIII. Vista general de la estructura muraria UEC 1 y UECN 7.

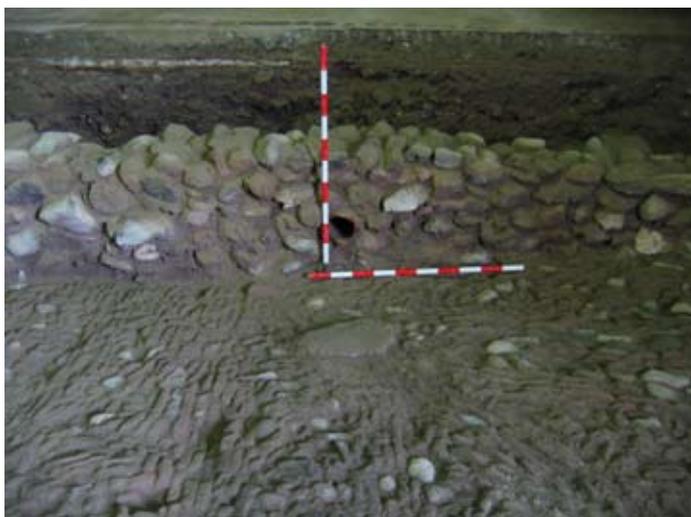
Lámina IX. Detalle de la canalización que atravesaba UEC 1.

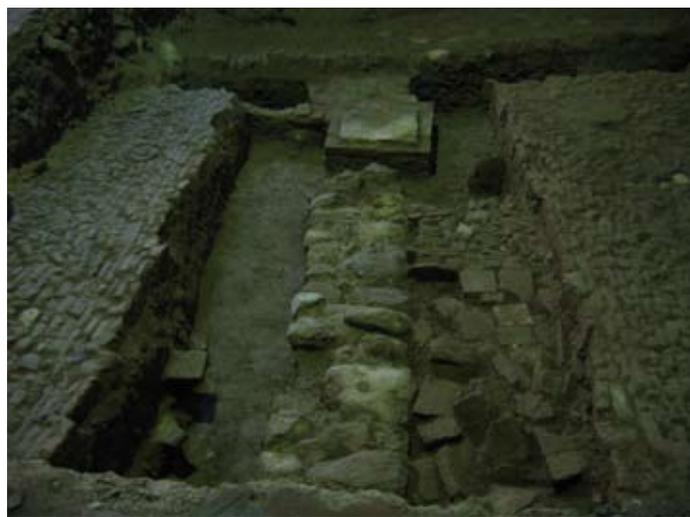
Lámina X. Detalle de la estructura muraria UEC 5.

El muro UEC 5 bajo UEN 7 (suelo de piedrecillas) estaba incompleto y aislado; y no estaba asociado a ninguna otra estructura. Asimismo sus rellenos, a una y otra cara del muro, no ofrecían información sobre este. Igualmente, se podría indicar sobre UEC 6, un pilar aislado ni asociado a ninguna otra estructura o estrato.

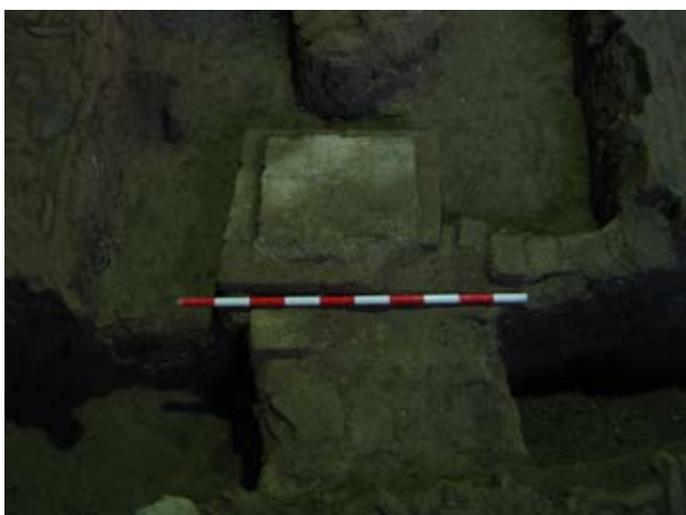
Lámina XI. Detalle del pilar correspondiente a UEC 6.

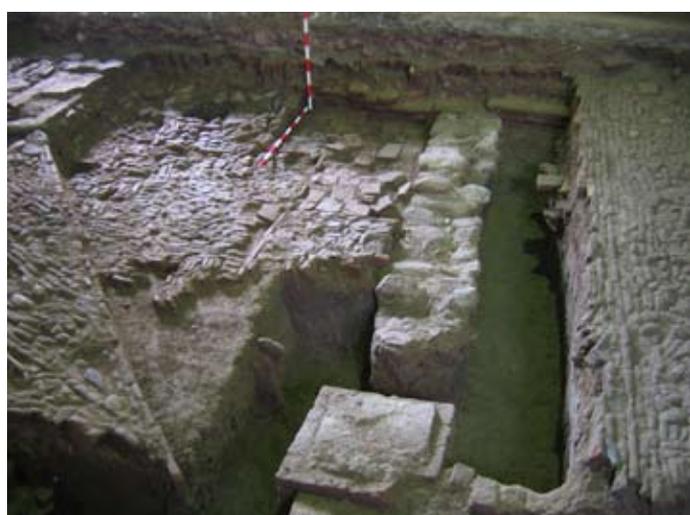
Lámina XII. Vista general de UEC 5, UEC 6 y restos de suelo de ladrillos UEN 13.

Bajo este suelo se encuentra UEN 13 y UEN 15 que se encuentran muy deteriorados, puede que sea un suelo anterior a UEN 7 y UEN 19 que tras su desgaste se sustituyó por este nuevo suelo.

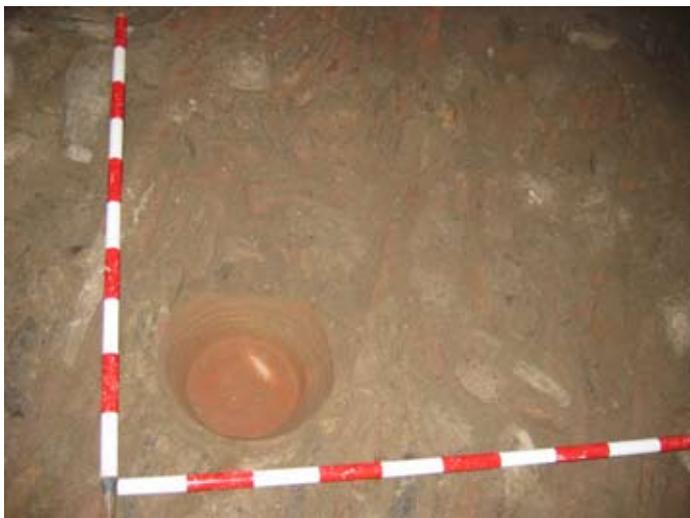
Lámina XIV. Detalle de posible contenedor o comedor.

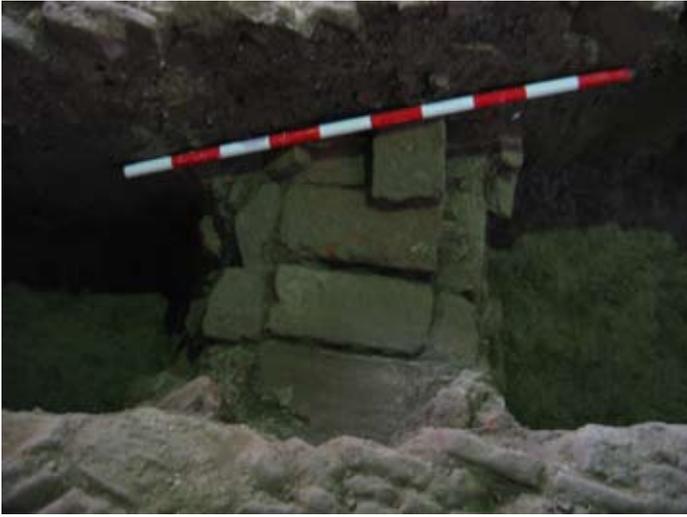
Lámina XV. Detalle de atarjea UEC 4.

Entre los Sectores D y E se encontraba una atarjea UEC 4 realizada en ladrillo. Esta canalización se desarrollaba bajo el suelo UEN 11 en el Sector A y bajo UEN 7 en el Sector B. Los estratos paralelos estaban muy mezclados y no estaban limpios.

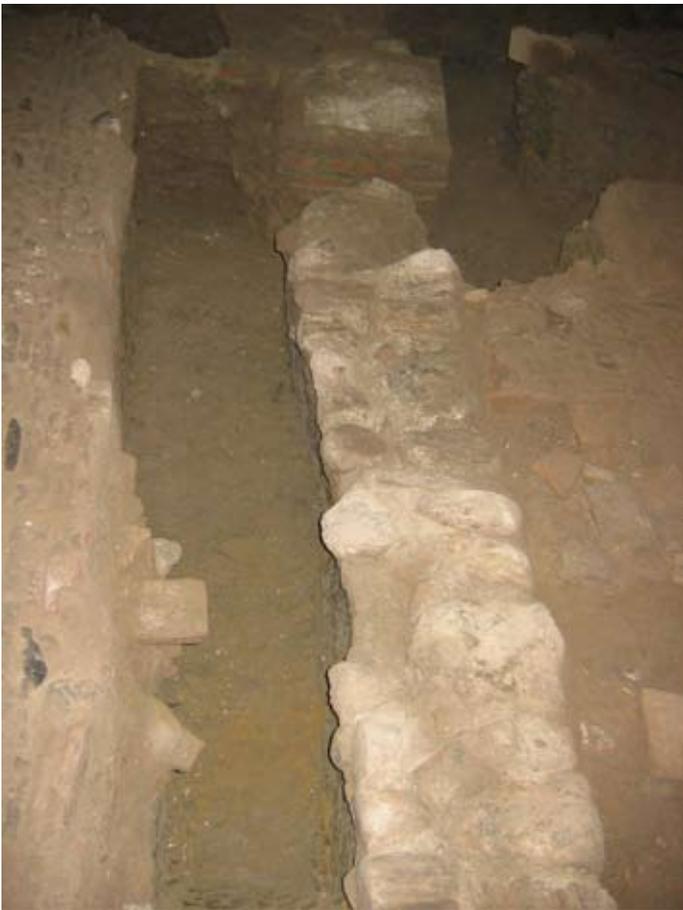
Lámina XVII. Vista general de UEC 5 y último estrato excavado de arcilla.

El último estrato arcilloso que se documentó sin incursiones cerámicas sería UEN 12 que se presentaba bajo los estratos UEN 17, UEN 18, UEN 9, UEN 10 y UEN 16.

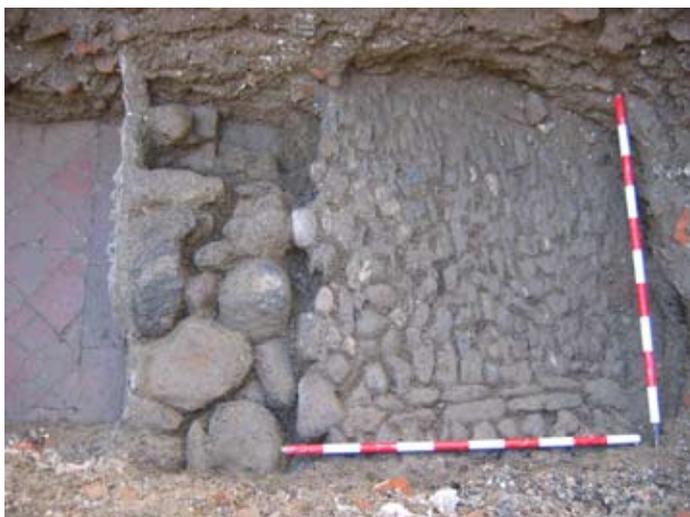
Lámina XIX. Detalle del suelo de piedrecillas UEN 3 y muro de piedras UEC 1.

Únicamente se documentó UEC 1 en este corte. Se trataba de un muro de piedra que separaba UEN 3, suelo de piedras pequeñas, y UEN 4, suelo de losetas de barro. Parece ser que dividía una zona doméstica de una zona exterior, bien fuese de patio o calle. La cara lateral del muro correspondía a la zona doméstica aparecía enfoscada con una capa de mortero y revestida con cal.

Se localizaba UEN 3 perteneciente a un suelo de piedrecillas, probablemente de una zona de patio o calle, y UEN 4 de losetas de barro de una zona doméstica.

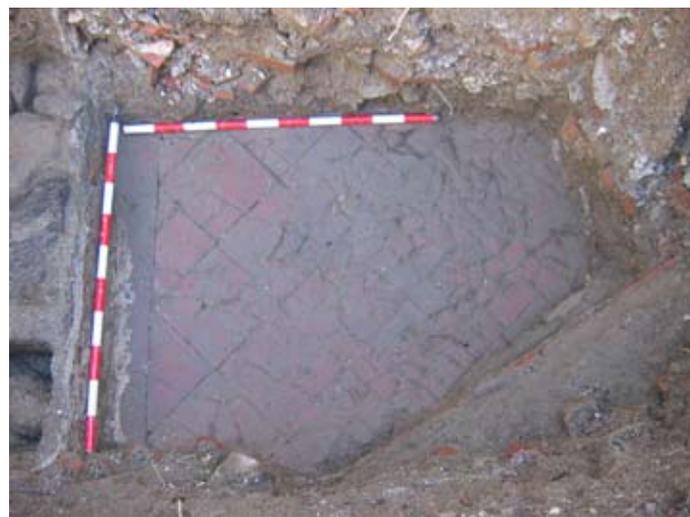
Lámina XX. Detalle del suelo de losetas de barro UEN 4.
