ANUARIO  
ARQUEOLÓGICO  
DE ANDALUCÍA  
2005

# EXCAVACIÓN ARQUEOLÓGICA PREVENTIVA EN LOS SOLARES Nº 2-8 DE CALLE PARRAS (MÁLAGA)

**Resumen:** En el presente artículo se exponen los resultados de C/ Parras nº 2-8 de Málaga, donde aparecen hornos de alfarería en una zona de uso tradicional desde época romana.

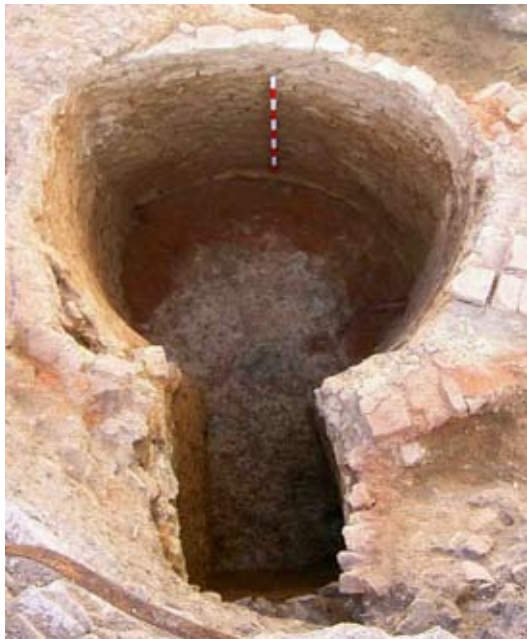
Lámina I. Planta del horno 2.

Situado al sur del Horno 1, esta piro-estructura es de planta circular y presenta una orientación este-oeste. Posee una potencia máxima conservada de 1,70 metros, y mínima de 1,30 metros. Las paredes están construidas a base de ladrillos trabados con barro, y enfoscados en su interior (U.E. 2.2.1.1). La cámara de cocción tendría un diámetro aproximado de 1,80 metros. Por otro lado, el *praefurnium*, con un ancho de 0,70 metros, no ha podido determinarse con exactitud su longitud, debido a que quedaba cubierto en su por el margen de seguridad respetado al Este del solar junto al muro de la vivienda contigua.

La estructura de este horno ha sido modificada a lo largo de su uso. Esto queda documentado en su alzado en el que se pueden ver hasta dos revestimientos interiores a base de ladrillos trabados con barro (UU.EE. 2.2.1.2 y 2.2.1.3), necesarios para reforzar las paredes del mismo, quizás por el deterioro de este durante su etapa de funcionamiento. Dicha estructura viene afectada también por las cimentaciones de las viviendas contemporáneas, las cuales cortan la parte posterior del horno y nos permiten así ver en perfil la construcción original y los dos revestimientos posteriores.

El interior del horno aparece colmatado con parte del derrumbe de su fábrica mezclado con un componente terrígeno de coloración marrón rojizo y textura suelta (U.E.2.2.2.2), teniendo este estrato una potencia de 0,80 metros. Bajo este se encuentra un estrato de textura más compacta y coloración marrón (U.E. 2.2.2.1), muy pobre en cuanto a materiales se trata. De una potencia aproximada de 0,90 metros, este estrato viene siendo el último depósito retirado antes de tocar el suelo del horno, situado a 16,19 m.s.n.m. y formado por un encachado de mortero de cal.

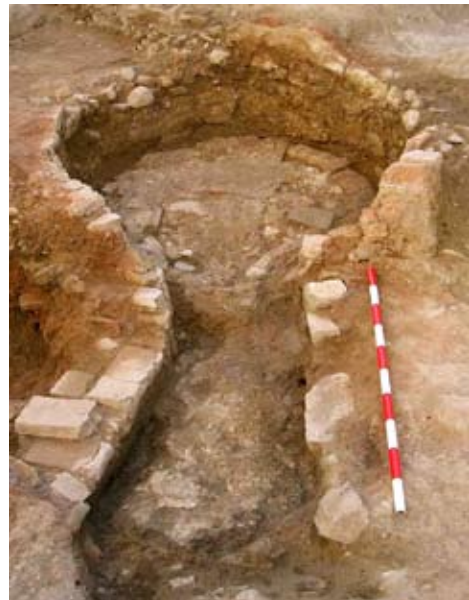
Lámina II. Planta del Horno 3.

Este horno se sitúa al sur-oeste del Horno 2, es de planta circular y presenta una orientación oeste-este. Conserva una alzado máximo de 0,55 metros, y mínimo de 0,15 metros (en el *praefurnium*). Las paredes están construidas con ladrillos trabados con barro, enfoscados en su interior (U.E. 2.3.1). La cámara de cocción tiene un diámetro aproximado de 1,70 metros, y la cámara de combustión de forma trapezoidal (al igual que la del Horno 1) posee una anchura máxima de 0,55 metros y mínima de 0,35 metros, llegando a tener 1 metro de longitud.

La estructura de este horno ha sido muy arrasada por las edificaciones contemporáneas, fruto de lo cual se ha conservado un alzado que ronda el medio metro, muy lejos de lo que un horno de este diámetro podría tener. Como paralelo vasta con ver el estado de conservación de los dos hornos precedentes.

La estructura de este horno viene imponiéndose a otra fábrica precedente de las mismas características funcionales (U.E. 2.8). Este horno se encuentra muy mal conservado debido a que también

se ve afectado por las cimentaciones contemporáneas. Todo esto dificulta definir su estructura original. Está construido a base de ladrillos trabados con barro, y se encuentra enfoscado en su cara interna.

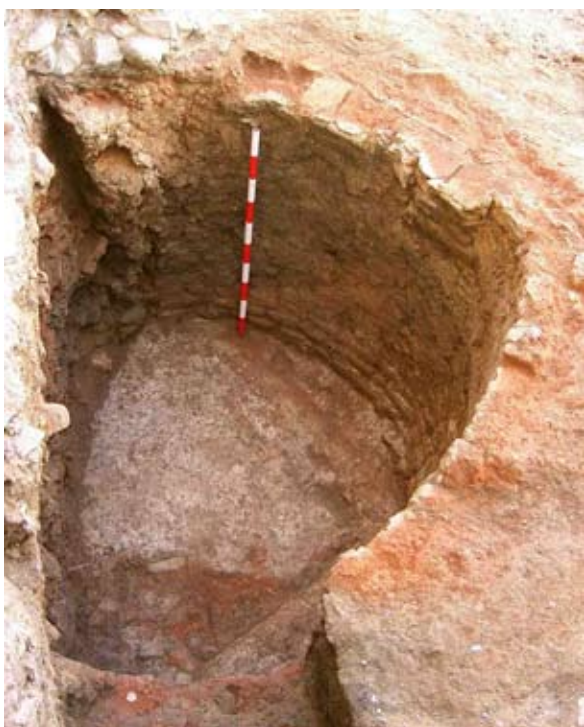
Lámina III. Planta conservada del Horno 4

Situado al sur-este del anterior, la estructura del Horno 4 se encuentra muy afectada por la cimentación de la vivienda adyacente al solar excavado, hasta el punto que viene cortándolo casi por la mitad. Es de planta circular, y aproximadamente podría tener un diámetro en torno a 1,95 metros, conservándose una potencia máxima de 1,15 metros. En planta no podemos distinguir el la cámara de combustión, pero si en el alzado del horno una vez vaciado el mismo. Este *prae-furnium* situado al sur, dotaría al Horno 4 de una orientación sur-norte.

Asimismo, como ya hemos visto con el ejemplo del Horno 2, este tiene una alineación de ladrillos trabados con barro (U.E. 2.4.1.1) (original de la primera estructura) que posteriormente se ve revestida interiormente con una segunda pared (U.E. 2.4.1.2). (Lámina XV)

Hay que destacar que la estructura de este Horno 4, aparentemente se encuentra reaprovechando la ubicación de otra *piro-estructura* previa. Esta de sección cuadrangular, hasta donde hemos podido documentar (U.E. 2.9). Al definir la base del Horno 4, quedó reflejado en la misma un contorno que definía un espacio cuadrangular y que se encontraba colmatado por este enchachado de mortero. Para la mejor documentación del mismo se procedió a su vaciado. Presenta unas dimensiones documentadas de 1 x 1 metro, y una profundidad de 0,25 metros, teniendo la base a 14,33 m.s.n.m.. Los materiales hallados en su interior no determinan una cronología anterior a la del Horno 4, ya que se encuentra en su totalidad colmatado por el suelo del mismo.

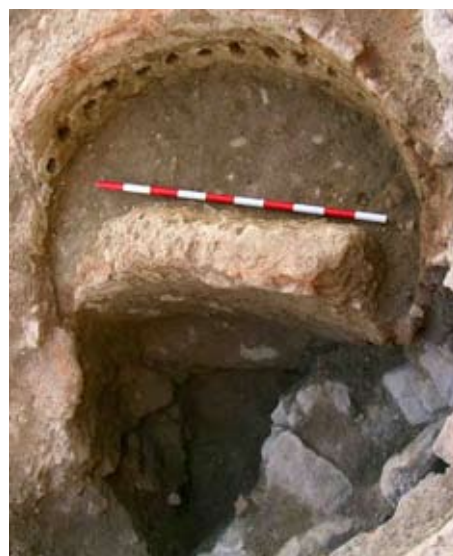
Lámina IV. Planta del Horno 5.

La planta original parece tener un desarrollo circular (Horno 5A). Por otro lado, algo ya comentado para otras estructuras, este también presenta una reparación posterior, la cual se presenta dividiendo el horno en dos mitades (Horno 5B).

La profundidad máxima excavada del Horno 5B (U.E. 2.5.1.2) fue de 1,15 metros, llegando a una profundidad de 14,60 m.s.n.m. Esto vino condicionado, como ya se ha mencionado, por la cimentación, lo cual dejaba un reducido espacio de actuación que dificultaba la progresión de los trabajos. En cuanto al Horno 5A (U.E. 2.5.1.1) se rebajó el nivel interior unos 0,40 metros llegando a los 15,40 m.s.n.m., con el objetivo de recuperar materiales que pudieran fechar el momento de reparación y amortización de este sector. La planta original del horno tendría aproximadamente un diámetro de 1,35 metros.

La estructura original consiste en un revestimiento de barro, de 5 centímetros de grosor, enfoscado interiormente por mortero de cal, sin utilizar ningún tipo de ladrillo en la construcción del mismo; además presenta en su interior una alineación horizontal de orificios circulares con el objetivo de sustentar una parrilla a base de *morillos* en la que situar la cerámica para su cocción. Por otro lado la reparación posterior consiste en un muro a base de ladrillos trabados con barro y enfoscados interiormente.

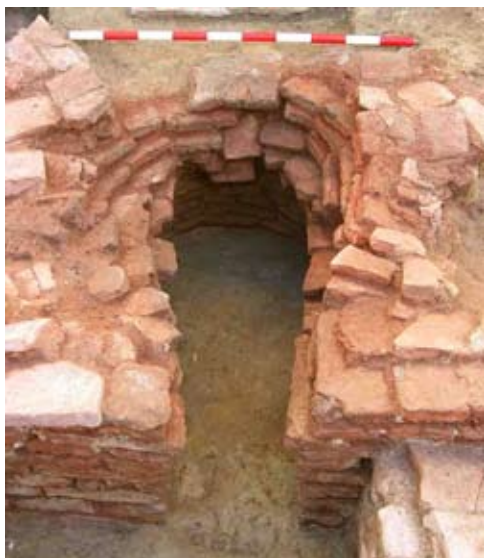
Lámina V. Plantad el Horno 6.

Situado al norte del Horno 3, se trata de una pequeña estructura de planta ovalada con unas dimensiones de 0,60 x 1,10 metros, y una profundidad máxima conservada de 0,60 metros.

Su construcción se realiza a base de ladrillos trabados con barro (U.E. 2.6.1), y sin ningún tipo de revestimiento interior de las paredes ni de la base del horno (situada a 14,87 m.s.n.m.).

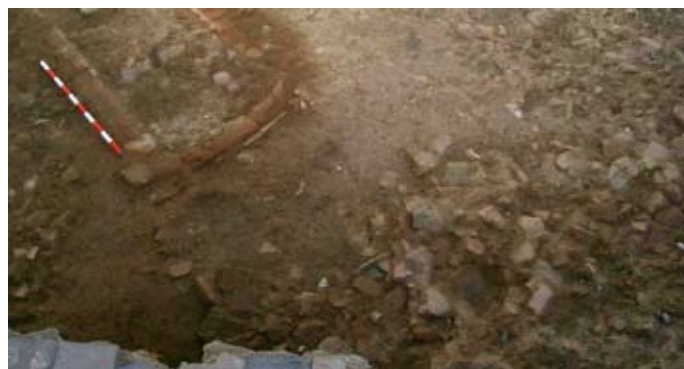
Lámina VI. Testar 1 junto a Horno 1.

El **Testar 1**, se encuentra situado al noreste del Horno 1. Este se ha podido excavar parcialmente, ya que los márgenes de seguridad dejados en los laterales norte y este del solar cubren parte del testar.

Por ello, no se ha podido determinar con exactitud la extensión del mismo. A pesar de esto, podemos determinar que el área supera los 5m<sup>2</sup>, y tiene una potencia máxima documentada de 0,30 metros, llegando hasta los 17,72 m.s.n.m.
