ANUARIO ARQUEOLÓGICO DE ANDALUCÍA 2021

CONTROL ARQUEOLÓGICO DE MOVIMIENTO DE TIERRAS EN EL SECTOR UEP-05, NECRÓPOLIS HISPANORROMANA DE ARROYO VAQUERO, ESTEPEONA (MÁLAGA).

JOSÉ MARÍA TOMASSETTI GUERRA
ANA ELISA PÉREZ SABORIDO
ILDEFONSO NAVARRO LUENGO

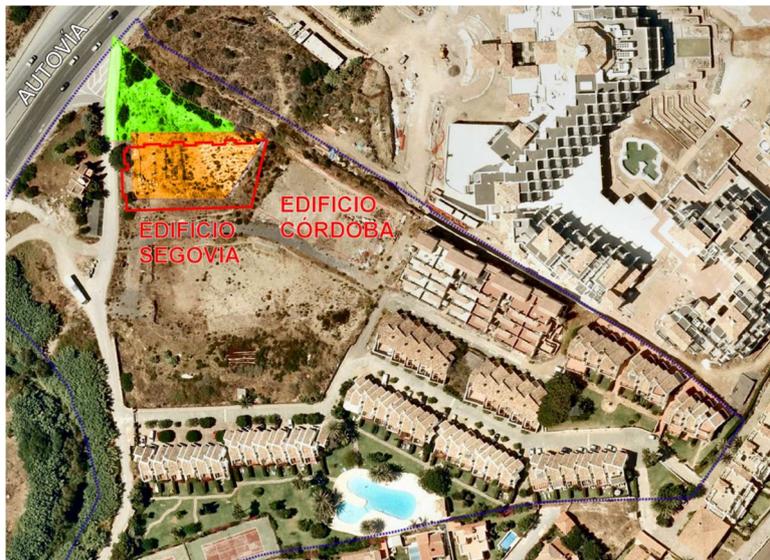
FIGURA 2. ORTOFOTOGRAFÍA DE 2008 © GOOGLE EARTH. VERDE: PROPUESTA DE PROTECCIÓN EN 2006; NARANJA: ZONA DESAFECTADA EN 2006

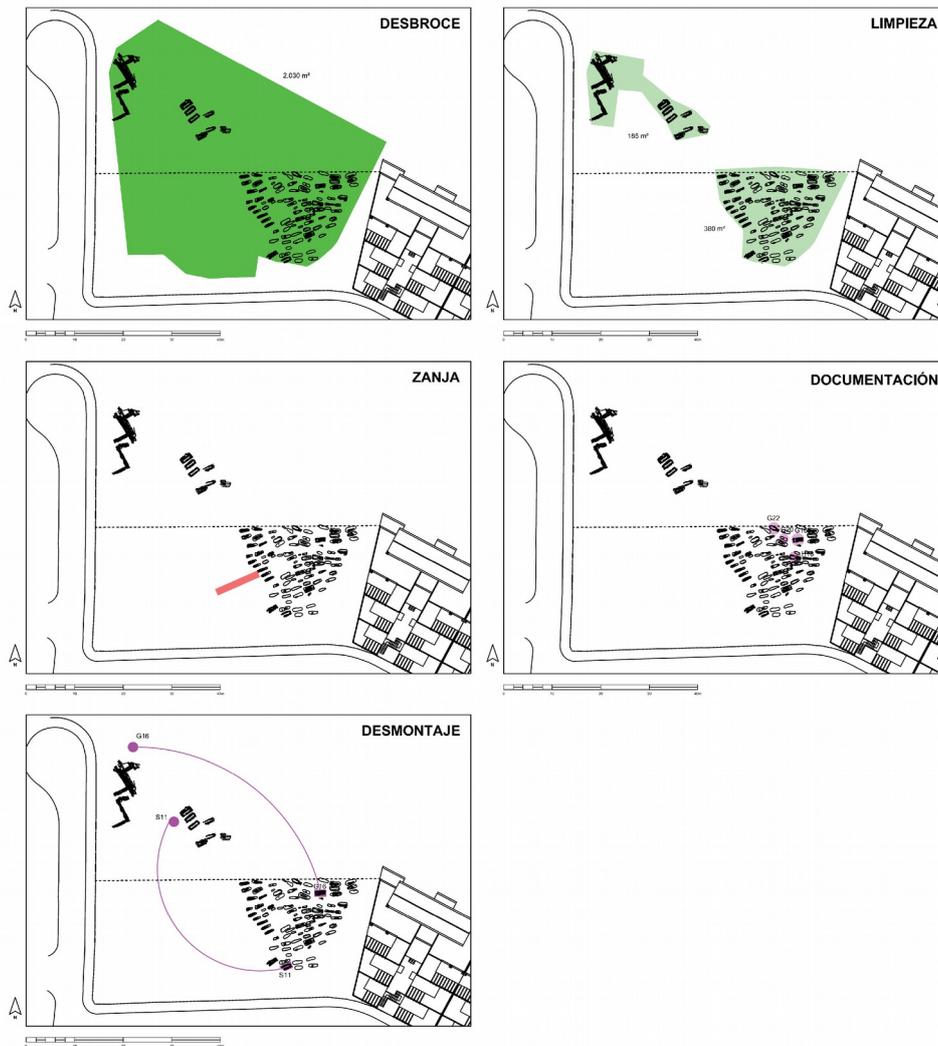
FIGURA 3. SECUENCIA DE ACCIONES DESARROLLADAS

Los trabajos han consistido en cinco acciones fundamentales:

1. Desbroce inicial de las superficies de la parcela, con desbrozadoras y herramientas manuales, ya que durante los últimos años la vegetación de monte bajo mediterráneo reocupó los espacios de trabajo, hasta el punto de ocultar en su casi totalidad los restos arqueológicos visibles en 2006.

2. Limpieza de las estructuras arqueológicas excavadas, retirando los restos vegetales crecidos en las llagas de las fábricas de muros y sepulturas y extrayendo los sedimentos depositados en los últimos años, dejando las estructuras visibles para su análisis e inspección.

Ambas actividades han estado sometidas a control arqueológico directo, conforme a los procedimientos habituales, documentando el proceso de trabajo y verificando todos los indicios necesarios antes de la retirada de tierras, lo cual ha permitido recuperar un vaso cerámico del interior de la denominada tumba I durante la excavación de 1987.

3. La constatación de algunos materiales líticos con evidencias de talla en los sedimentos expuestos en el talud occidental motivó la apertura de una zanja de comprobación estratigráfica, previa autorización por parte de la inspectora designada por la delegación de Cultura. Esta zanja se abrió con máquina excavadora giratoria.

4. Se acordó en la visita de inspección el desmontaje y retirada de los elementos constructivos de dos de las tumbas excavadas en 2006 en la zona donde se emplazará el edificio Segovia. Esta tarea se desarrolló inmediatamente y permitió el acopio de los elementos desmontados (mampostería y ladrillos) en la parcela objeto de protección arqueológica.

5. Por último, se ha realizado un exhaustivo proceso de documentación gráfica, haciendo dibujos a escala de las secciones de todos los tipos de tumbas estudiadas en campañas anteriores y del perfil norte de la zanja, fotografías de la evolución de los trabajos y vuelo con dron para fotogrametría del conjunto.

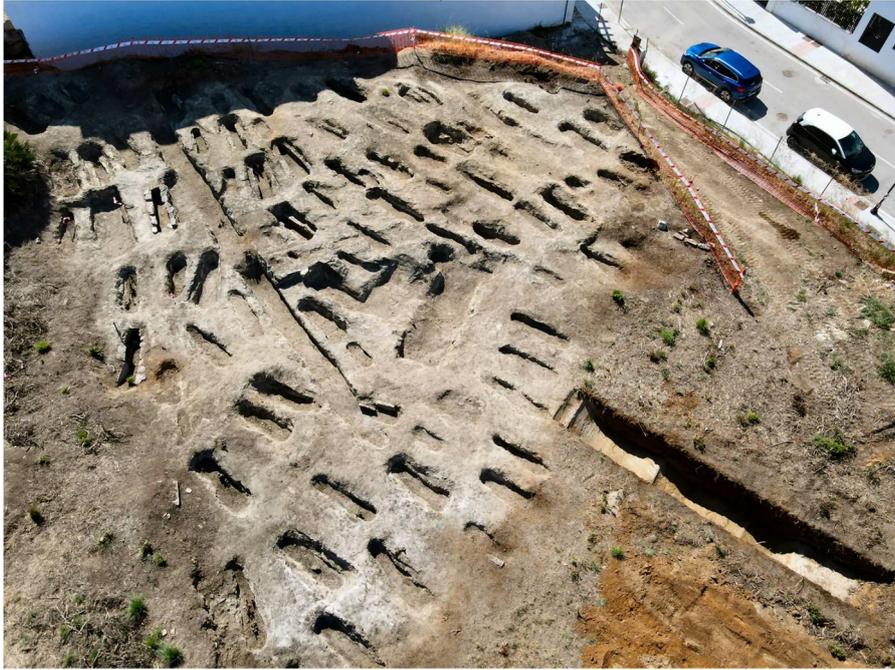
FIGURA 4. VISTA AÉREA OBLICUA DE LA ZONA SUR TRAS LA LIMPIEZA

Desbroce y limpieza. Los trabajos se iniciaron con la retirada de la cobertera vegetal de mayor porte, formada especialmente por lentiscos, algunos palmitos y acebuches jóvenes, acompañados por diversas especies herbáceas de ciclo estacional que habían prosperado durante la primavera. La superficie desbrozada es de unos 2.030 m². Algunos troncos debieron ser cortados con hachas pero la mayoría de las ramas cedieron al ataque de las desbrozadoras mecánicas. El uso de sierras y tijeras permitió completar podas más cuidadosas, en el caso de plantas enraizadas en las mamposterías de los muros y tumbas al norte o en las fosas excavadas sobre la roca terciaria, que son la mayor parte de las tumbas de la zona meridional.

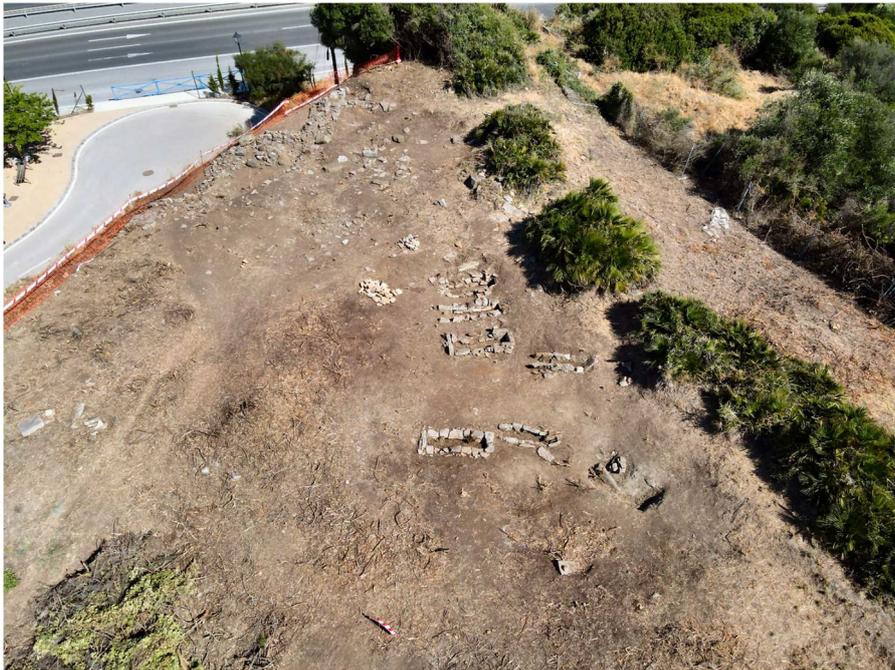
FIGURA 5. VISTA AÉREA OBLICUA DE LA ZONA NORTE TRAS LA LIMPIEZA

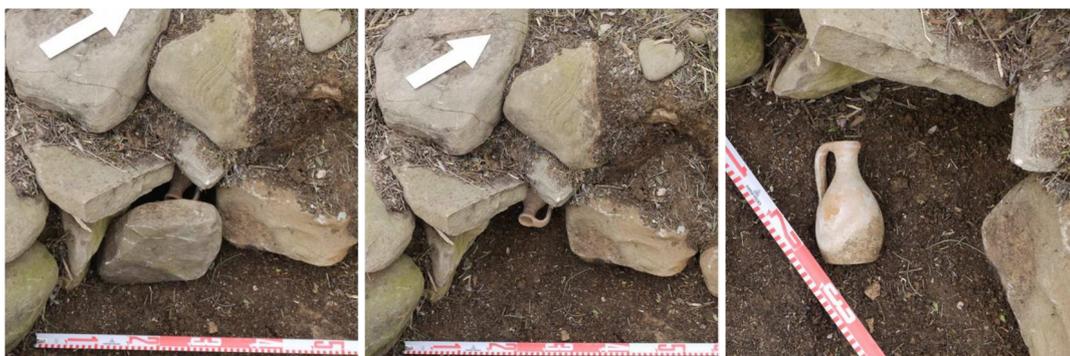
FIGURA 6. HALLAZGO DEL JARRITO EN LA TUMBA I DE 1987

Terminado el desbroce inicial se volvió a repasar toda la superficie, esta vez solo con herramientas manuales, eliminando pequeños ramilletes de hierbas y recogiendo basuras, raspando y retirando acumulaciones sedimentarias y trasladando algunas piezas constructivas diseminadas a los acopios de cubiertas existentes en los bordes de la parcela. Esta actividad se desarrolló en dos superficies, la norte de c. 185 m² y la sur de c. 380 m². En su transcurso se produjo el hallazgo casual de un jarrito, depositado tras uno de los mampuestos de la cabecera de la tumba I de de 1987 (Garrido y Cisneros 1989). Su ubicación es inusual en este tipo de ajuares, dando la impresión de tratarse de una ocultación más que de un depósito funerario al uso, tal vez interpretable como parte de la retirada de osamentas en la reducción del primer individuo aquí enterrado. Se trata de un jarrito monoansado de 14 cm de altura total, fabricado en pasta ocre sin decoración, con cuerpo piriforme, borde exvasado, base ligeramente convexa y asa entre el borde y la mitad del cuerpo. Es igual a la encontrada en la tumba H17 de 2006, que Navarro (2008: 14) identifica como la forma 23 de Izquierdo (1977).

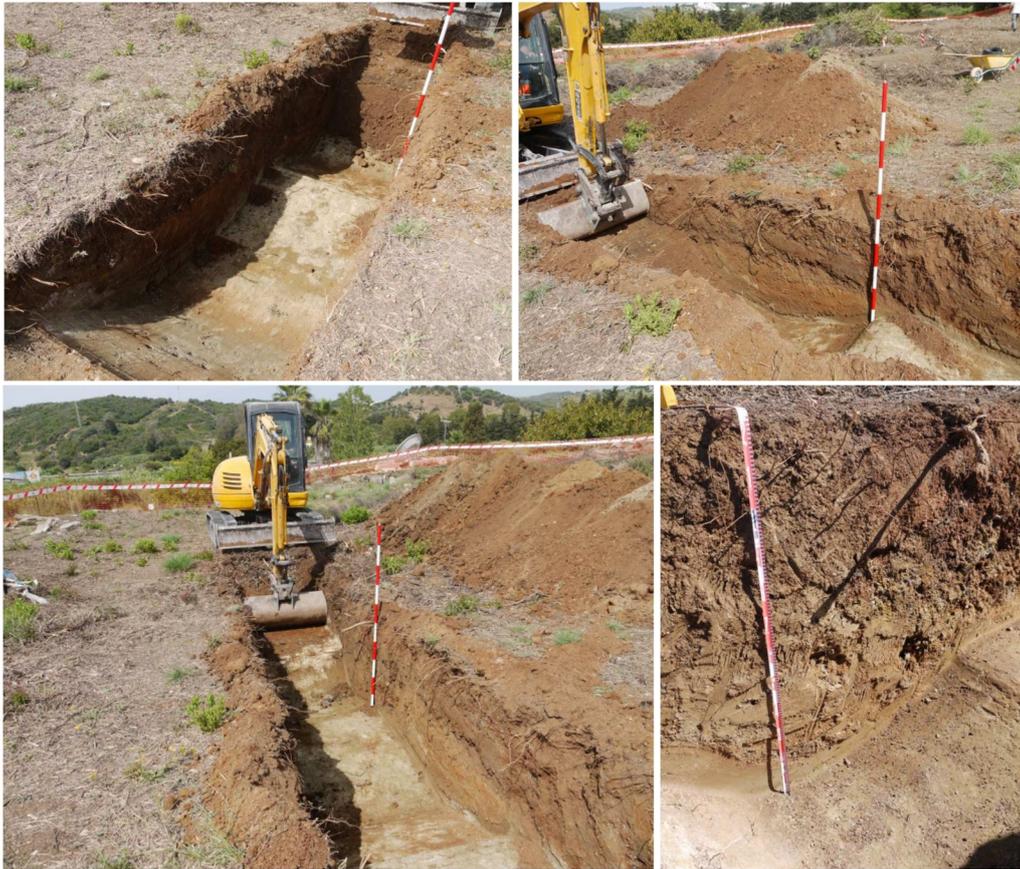
Zanja estratigráfica. Durante nuestra inspección del terreno pudimos identificar el paquete estratigráfico que sustenta la parte occidental de la concentración de tumbas excavadas en 2006 como parte del relleno de un paleocanal de posible edad pleistocena. La erosión del talud que limita la parcela por el oeste ha permitido la recogida de media docena de piezas talladas adscribibles *sensu lato* al modo técnico 2 (achelense). Para comprobar la existencia de este canal fluvial colmatado y testear la presencia de artefactos líticos, se nos autorizó la apertura con máquina de una zanja estratigráfica que finalmente se extendió sobre 9'30 m de longitud por 1'25 de ancho, ubicada a partir del contacto entre el bizcornil verdoso (donde se excavaron la mayoría de las tumbas) y las arenas marrones.

FIGURA 7. APERTURA DE LA ZANJA Y DETALLE DEL PERFIL NORTE

La estratigrafía analizada arranca del sustrato terciario, formado por un espeso paquete de bizcornil compacto. Sobre él se identifica una clara y marcada interfaz que fosiliza un paleo-relieve ondulado de canales imbricados o secuenciados, estableciendo un contacto claramente discordante entre la base y el resto de la deposición. Esta interfaz se ve colmatada por un paquete de arenas gruesas anaranjadas que se extiende por toda la superficie de la zanja. Sobre él se identifica una acción estratigráfica reductora que establece una nueva discordancia, sobre la cual se depositan, de muro a techo, un nivel de gravas abigarradas de tonos verdosos, otro de arena gruesa marrón y un tercero de gravas rojizas. Todos son estratos de origen fluvial donde apenas se distinguen cantos rodados, aunque en la inspección de la terrera se observaron algunos, muy escasos. Aún podemos individualizar un nivel areno-limoso marrón oscuro, húmico, cerrando la secuencia, cortado, como última acción estratigráfica, por una fosa irregular con algunas piedras en su interior. Nivel húmico y fosa son de formación holocena, seguramente histórica, aunque no han proporcionado elementos arqueológicos que permitan relacionarlos con la necrópolis ni con ningún otro episodio de ocupación.

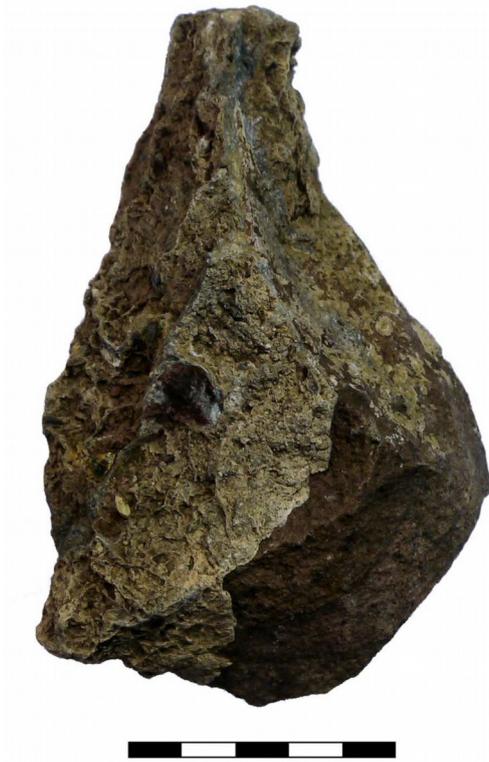
Los artefactos recuperados en la base del talud, al exterior de la parcela, pueden relacionarse, por su tipometría, litología y rasgos tecnológicos básicos, con los procedentes de otros yacimientos achelenses del Campo de Gibraltar y de la Costa del Sol occidental. Se ha comprobado que también existen algunas piezas procedentes de la misma formación geológica en el talud del lado norte de la autovía, por lo que procedería delimitar correctamente este yacimiento.

FIGURA 8. TRIEDRO RECUPERADO EN EL TALUD DE LA AUTOVÍA

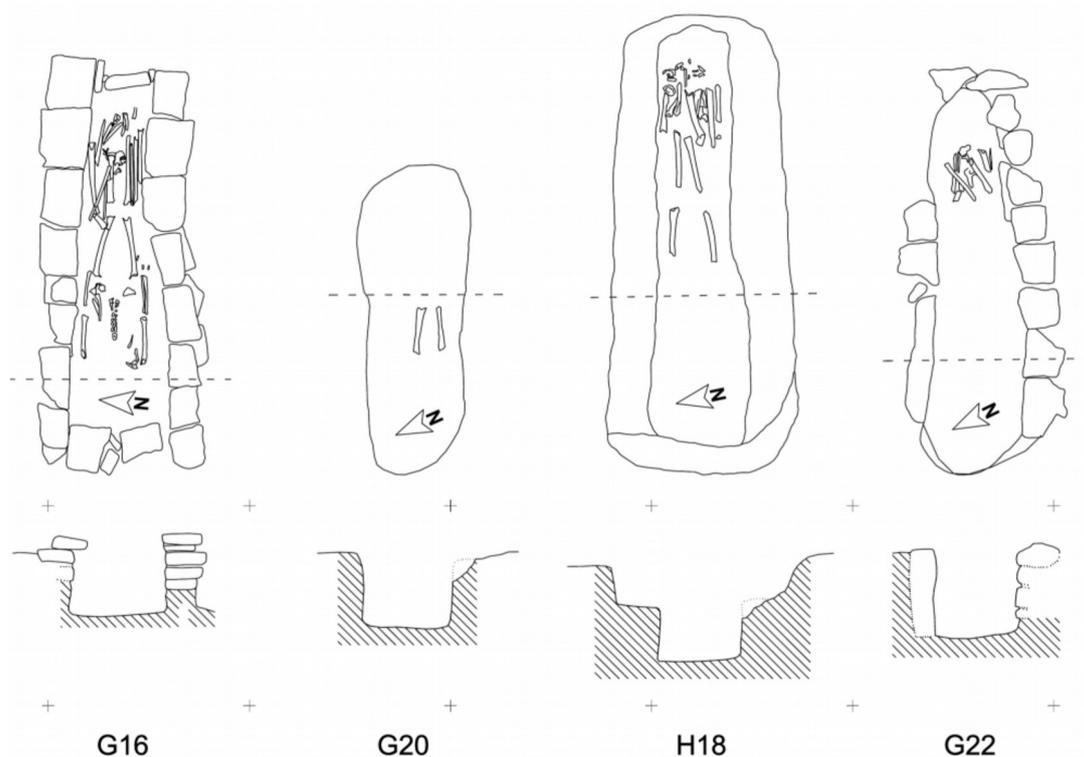
Documentación gráfica. Para completar la información registrada durante la campaña de excavación del año 2006, hemos dibujado las secciones de los cuatro tipos de tumbas más representativos en la necrópolis. En concreto, se han elegido las numeradas como G16, que es una caja de ladrillos; G20, que es fosa simple; H18, fosa con reborde para la cubierta; y G22, de mampostería y lajas.

FIGURA 9. PLANTAS Y SECCIONES DE LAS TUMBAS DOCUMENTADAS

Desmontaje de estructuras. A petición del arqueólogo municipal, para tener reservas de material constructivo que permitieran en el futuro, si así se decidiera, reconstruir alguna de las tumbas que serán removidas durante las obras, se han desmontado las sepulturas numeradas como G16 (de ladrillos) y S11 (de mampostería). Las piezas constructivas desmontadas se han acopiado al norte, en la zona de reserva arqueológica. En el caso de los ladrillos, se han protegido envueltos en tela geotextil. Ambos acopios han quedado identificados con una etiqueta de acetato dentro de bolsa de plástico.
