ANUARIO
ARQUEOLÓGICO
DE ANDALUCÍA
2005

MEMORIA DE LA INTERVENCIÓN ARQUEOLÓGICA PREVENTIVA: CONTROL DE MOVIMIENTOS DE TIERRAS, REALIZADA EN CALLE FRESCA Nº 12 (MÁLAGA)

ANA M^a ESPINAR CAPP
M^a CARMEN ÍÑIGUEZ SÁNCHEZ

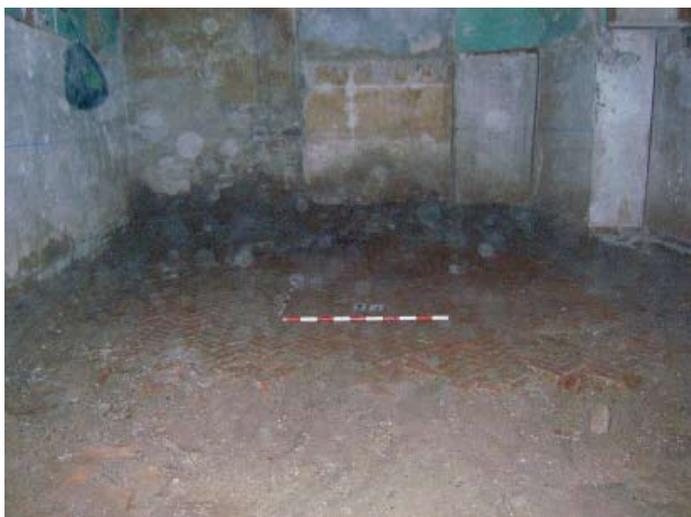
Lámina I. Área 2.000 – Pavimento U.E.E. 4.

En primer lugar se ha documentado la U.E.E.4, consistente en los restos de una solería (Lámina I), con dimensiones de 3,90 m. de longitud x 3,40 m. de anchura, con factura de ladrillos macizos (0,28 m. x 0,14 m. x 0,04 m.), dispuestos de canto y en espiga. La solidez que aporta dicha técnica constructiva hace pensar en la pavimentación de una cochera para carruajes o caballerías, o tratarse de un patio. En su ángulo Noroeste, presenta señales de una refacción no muy cuidadosa a base de mampuestos de pizarra de tamaño mediano y ladrillos macizos y sus extremos Norte, Este y Oeste, parecen haber sido alterados por las cimentaciones de dichos lados. Su cota inicial se sitúa a 5,78 m. y la cota final a 5,64 m.

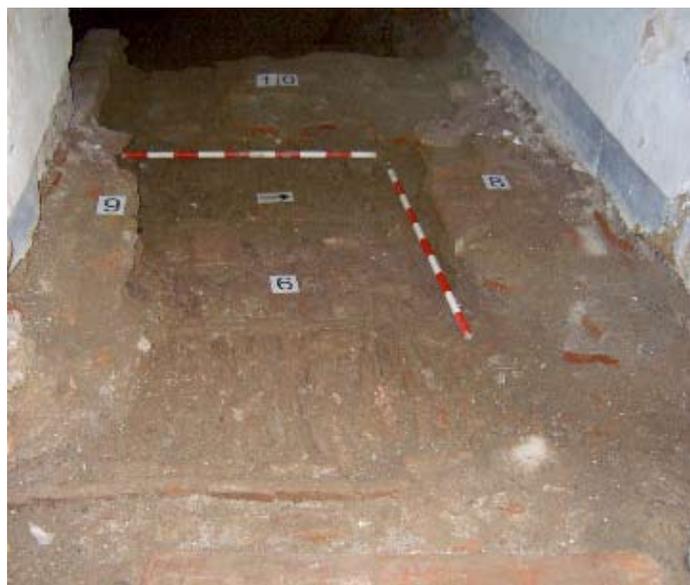
Lámina II. Área 3.000 - Pavimento U.E.E. 3.

A continuación se localizan las zapatas de los muros Norte (U.E.M. 8 y U.E.E. 16) Lámina II), Oeste (U.E.M. 14), Sur (U.E.M. 15) y de la escalera (U.E.M. 9), así como una riostra o cadena de estabilización de los muros Norte y Sur (U.E.M. 10), con cotas iniciales máximas de 5,94 m. (U.E.E. 15) y mínimas de 5,54 m., cota final a la que se ha dado por terminada la intervención en el Sector Este de este Área, teniendo en cuenta que las U.E.M. 14, 15 y 16 concluyen a una cota algo más baja, a 5,49 m., por haberse excavado algo más en el sector Oeste, al localizarse la U.E.E. 13.

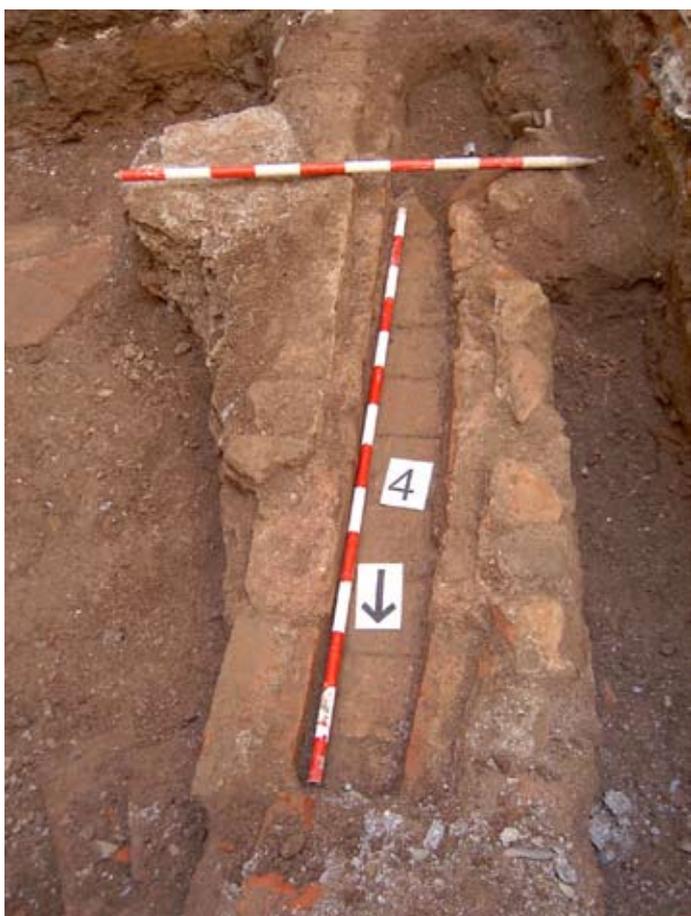
Lámina III. Área 4.000 – Canalización U.E.E. 4.

macizos (0,28 m. x 0,14 cm. x 0,04 cm.), sobre una preparación somera de mortero de arena y cal. Discurre en dirección Norte-Sur, ligeramente sesgada con respecto a los perfiles Norte y Oeste, lo que le hace alcanzar unas dimensiones algo mayores, siendo su longitud de 2,86 m., con una anchura máxima de 0,54 m. Presenta así mismo un desnivel de 0,09 m., desde el perfil Norte hasta el perfil Sur, cuya zapata la ha arrasado por dicho extremo. Se halla cegada por un estrato de relleno, de las mismas características que la U.E. 2, y en su extremo Norte, por ladrillos dispuestos en horizontal (Figura 5: *Área 4.000: Planta Nivel Moderno I y Lámina III*).

Esta canalización ha perdido su tapa en el extremo sur de la misma, donde sí apreciamos parte de sus laterales alzados. Junto a los mismos se localizan sendos restos de pavimento (U.E.M.5), con factura de fragmentos de guijarro, típicos de los zaguanes y patios de las casas malagueñas (Figura 5).

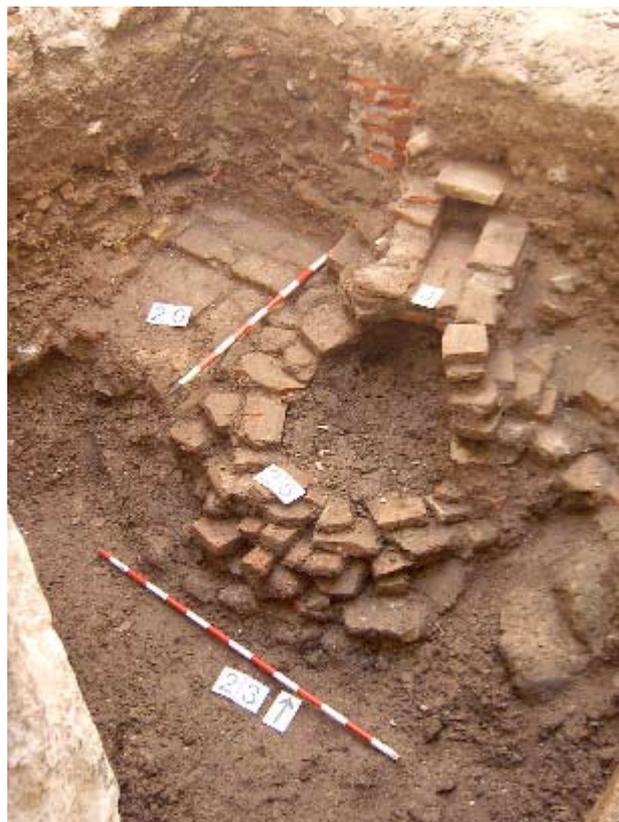
Lámina IV. Área 4.000 – Pozo U.E.E. 25.

El Pozo U.E.E. 25 (Lámina IV), presenta la típica estructura de ladrillos macizos dispuestos a hueso, con base de mampuestos y presenta cotas de 5,22 m. y 4,42 m. La U.E.E. 26 es un nuevo pozo de saneamiento, que se inicia a una cota de 5,02 m. y finaliza a 4,42 m., realizado con mampuestos.
