# INTERVENCIÓN ARQUEOLÓGICA PUNTUAL EN EL ARRABAL DE SAN MIGUEL DE RONDA (MÁLAGA)

PILAR DELGADO BLASCO  
JORGE PADIAL PÉREZ

**Resumen:** La excavación en el Arrabal Viejo surge dentro de otro plan subvencionado por Fondos Europeos dentro de los proyectos interregionales, concretamente ITERREG III A.

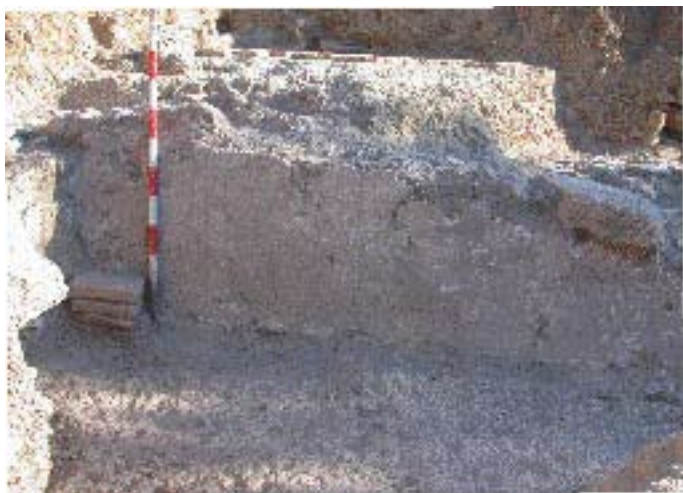
*Lámina I.* E/20 Muro norte pileta

Completa la estratigrafía de este sector otra capa, que rellena toda una serie de estructuras de época moderna que a su vez amortizan una pileta de cronología medieval, posiblemente de decantación de arcilla, que una vez perdida su función, sería reutilizada como estancia de trabajo; así como una serie de estructuras de cronología moderna, (en concreto dos estancias con pavimentos superpuestos), y la piedra de un molino de mano que habría que poner en relación con la molturación de óxidos, material necesario para la decoración de las piezas de barro.

De dicha pileta, con su cara interior enfoscada, se conservan los restos de dos muros y de su pavimento.

A este se traba el muro de cierre de la pileta y que se reutiliza con posterioridad como cimentación del suelo de la estancia, su fábrica es de mampostería no concertada, con mortero de cal, apoya sobre la roca y conserva restos de enfoscado.

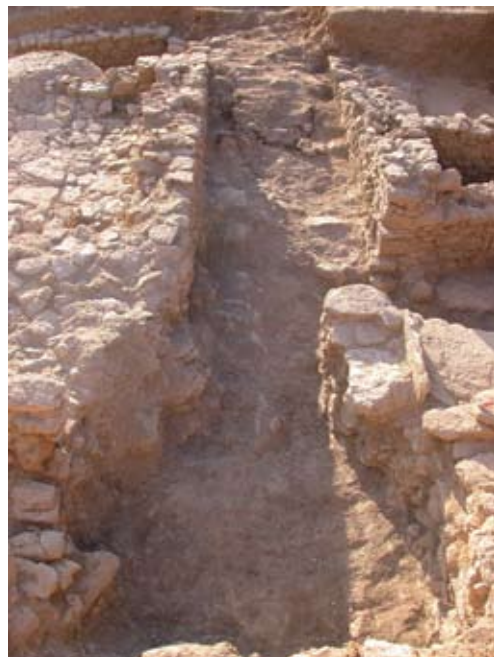
*Lámina II.* Calle dirección E/O

No menos importante, es el descubrimiento de un espacio público como la calle, que marca un eje y separa dos ámbitos ocupacionales diferentes pero interrelacionados, siendo la zona ocupada por la vivienda, lo más novedoso de la intervención a tenor de que el aspecto artesanal se había documentado previamente, así como por planos y documentos de la época.

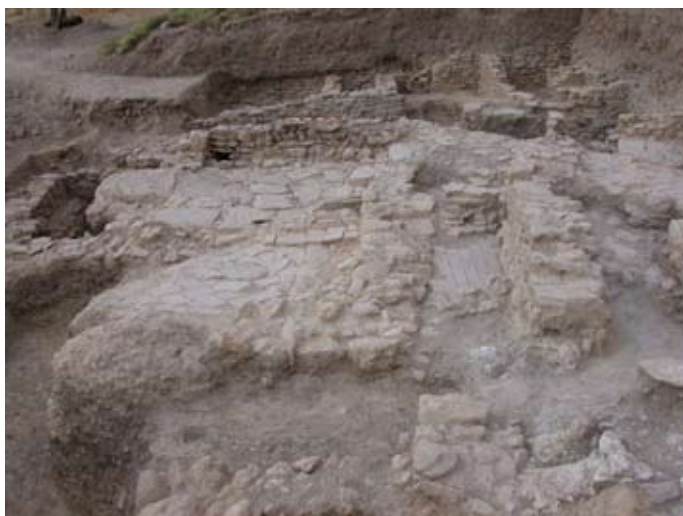
*Lámina III.* Vista general tras la ampliación

La ampliación del sondeo nos configuró tres espacios bien definidos del arrabal, y que por los datos obtenidos, parecen haberse mantenido desde el momento de su fundación hasta su abandono. Hacia el sur la constatación de una calle que recorre el sondeo en dirección E-W, articula por un lado, las estancias de la zona industrial hacia el norte, y un espacio domestico hacia el sur. Ambas zonas tienen su entrada por dicha calle.

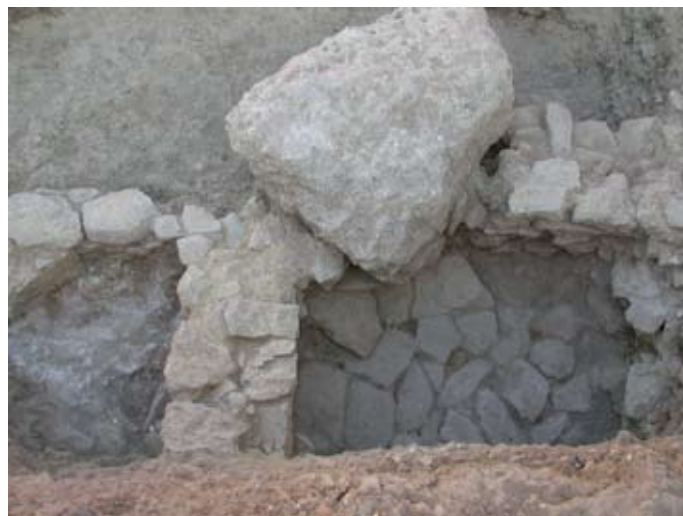
*Lámina IV.* E/12, E/13, E/14 y E/15. Estancias inferiores del alfar

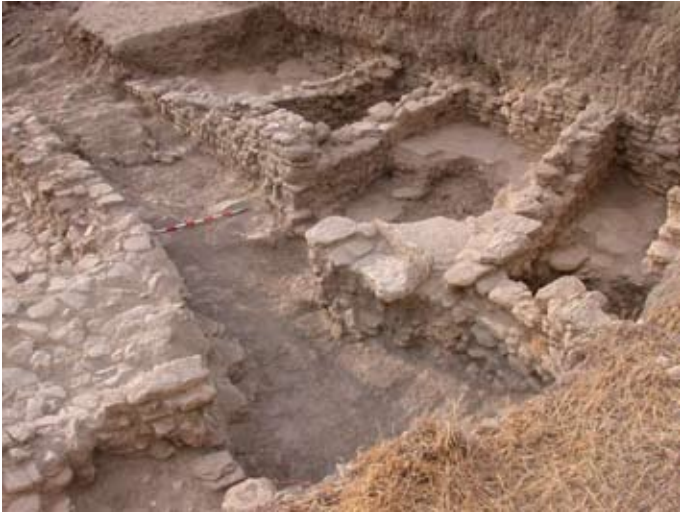
*Lámina V.* Calle y zona doméstica

Una vez descritas todas las estructuras pertenecientes al alfar, y situada la calle, la ampliación de la excavación en todo el sector SW, deja al descubierto los restos de una vivienda de cierta entidad a tenor de los materiales empleados en su construcción y de los materiales recuperados.

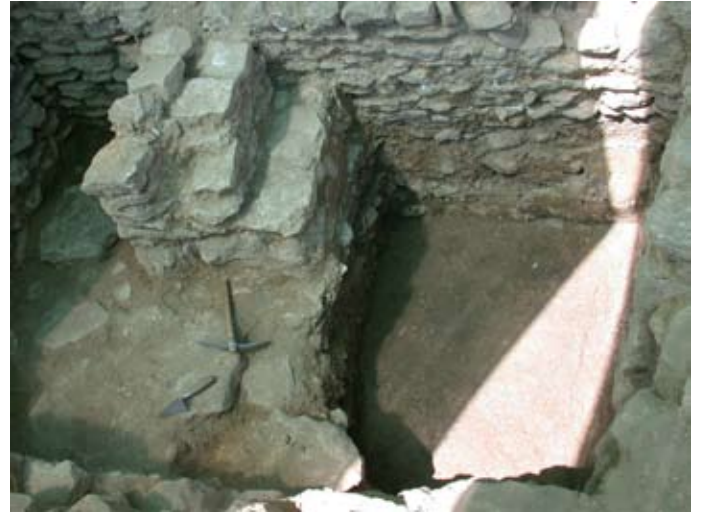
*Lámina VI.* E/36 escalera

Sobre este se alza la caja de una escalera, lo que indica que el piso superior siempre mantuvo su funcionalidad. Su estructura se compone de mampostería no concertada con mortero de unión de cal y restos de estuco.

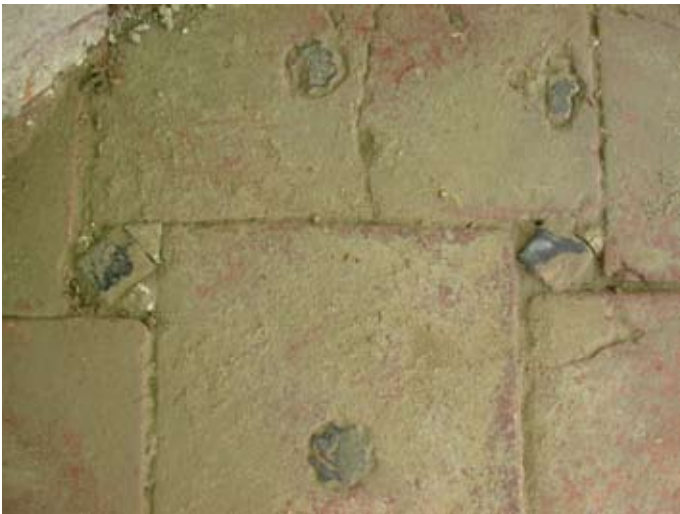
*Lámina VII.* E/45 olambrilla

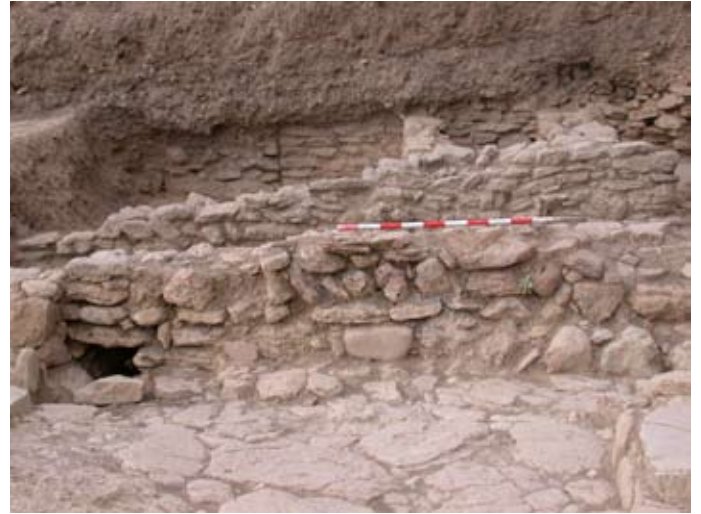
*Lámina VIII.* Zona patio/alfar

La zona de patio se completa con el registro de una gran piedra trabajada a modo de cierre del mismo, definiendo una fosa delimitada hacia el este por un muro perimetral con dos fases de fábrica de mampostería.

Todo este espacio se encuentra relleno por un estrato de textura arcillosa que interpretamos como la amortización de un pudridero de arcilla que con posterioridad fue usado como fosa una vez perdido su uso.
