ANUARIO
ARQUEOLÓGICO
DE ANDALUCÍA
2005

ALCÁZAR DE SEVILLA. CAMPAÑA 2005. INVESTIGACIONES ARQUEOLÓGICAS EN LA PORTADA DE LA MONTERÍA. (1)

MIGUEL ÁNGEL TABALES RODRÍGUEZ

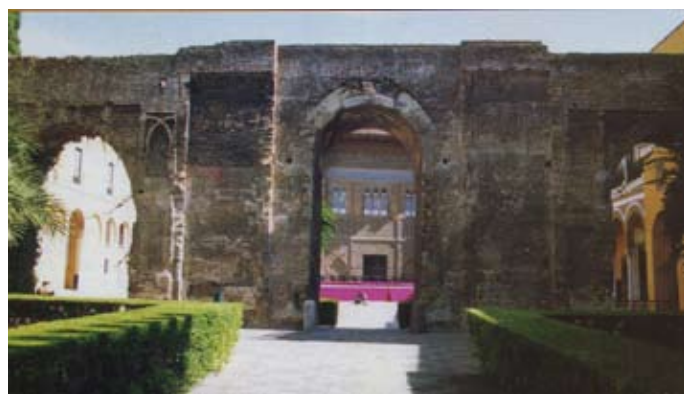
Lámina II. La portada de la Montería desde el Patio del León.

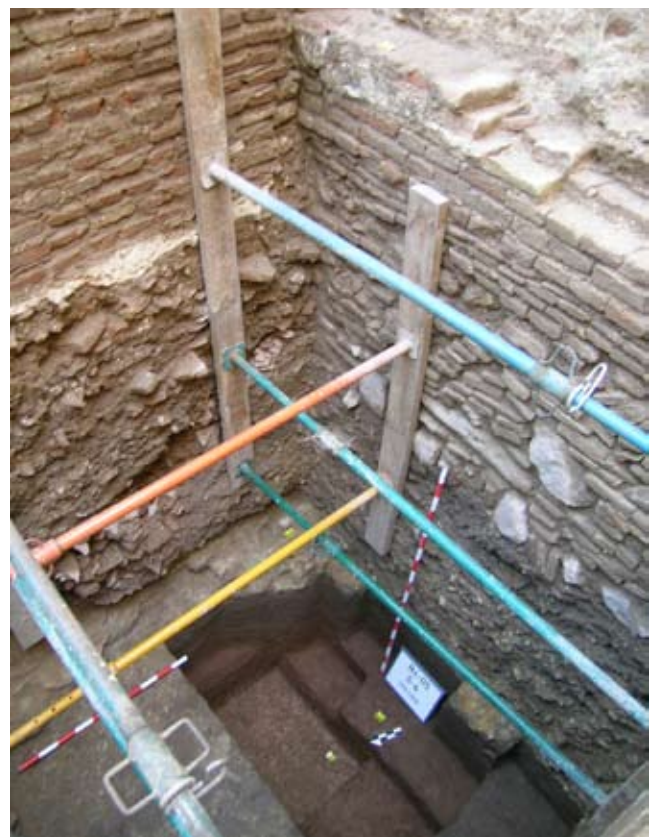
Lámina III. Sector 4. Terraza virgen (ue. 350). Adviértase la secuencia de superposición. Hay un metro de diferencia entre la cota virgen y los cimientos romanos y dos metros más entre estos y el nivel de ocupación islámico.

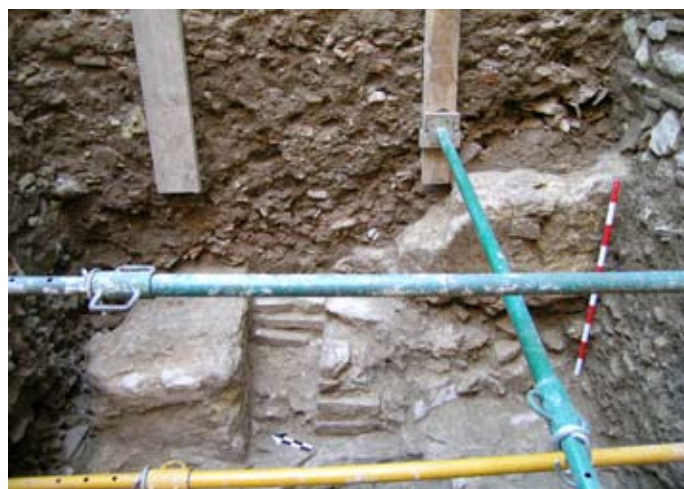
Lámina IV. Sector 4. Estructura 1501. Se aprecia el interior del emplecton gracias a la zanja de expolio practicada para la extracción de sillares en el siglo XI. Se emplean ladrillos apilados, mampuestos y abundante argamasa en hiladas caementicias. Sobre el muro se aprecia la zanja de expolio 1498 rellena de cascotes.

Ignoramos la forma y función de semejante estructura aunque el empleo de piedras de notable magnitud (lados cortos de 0'60 ctms) junto a un espeso *caementicium* a compresión y con una dimensión global que supera los 2'5 mts al menos en uno de sus lados, reflejan una técnica constructiva y una materialidad frecuente sobre todo en fábricas murarias de carácter defensivo. No podemos asegurar, aunque lo parezca, que forme parte de una torre o lienzo de muralla ya que existen otros elementos en mausoleos, acueductos, estructuras portuarias, terrazas, basamentos, etc... donde podría justificarse un aparejo similar.

La base del cimiento se sitúa a 7'51 snm por lo cual debe entenderse que la cota de ocupación vinculada se situaría entre los 8 y 9 mts, nivel similar al de la edificación romana localizada en la parte Norte del Patio de Banderas, pero muy por encima de las excavadas al Sur de dicho patio o las de la Calle San Fernando o los Jardines Cristina. Nos encontramos por tanto con un elemento construido de cierto nivel y evidente consistencia situado en la parte alta del promontorio original de la ciudad antigua, justo en el límite o en las inmediaciones de un desnivel que supera los cuatro metros en poco espacio.

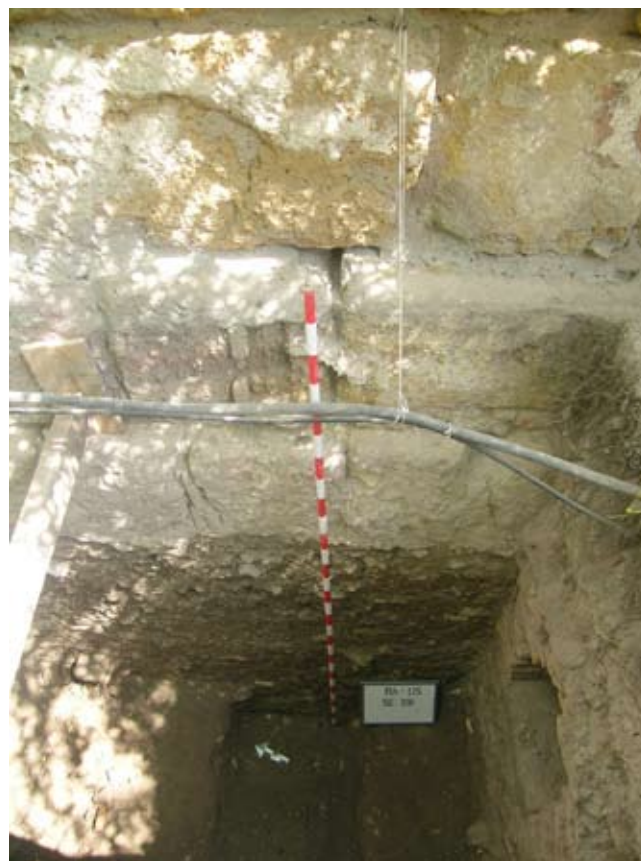
Lámina V. Sondeo SE XIII. Detalle de la zanja de cimentación donde se asienta la muralla del alcázar (ue. 1406).

Es en ese relleno en el que se excava la cimentación del alcázar. El muro occidental de la primitiva alcazaba se cimienta sobre una zanja corrida de profundidad superior al metro y medio que se rellena con una tierra limosa muy compacta. Se trata de un hormigón pobre pero suficientemente compacto como para requerir de un martillo eléctrico para su desmonte. Sobre dicha zanja se colocó directamente el muro de tres hojas a base de sillares y empleton interior sin resalte digno de mencionar entre las sucesivas hiladas superpuestas.

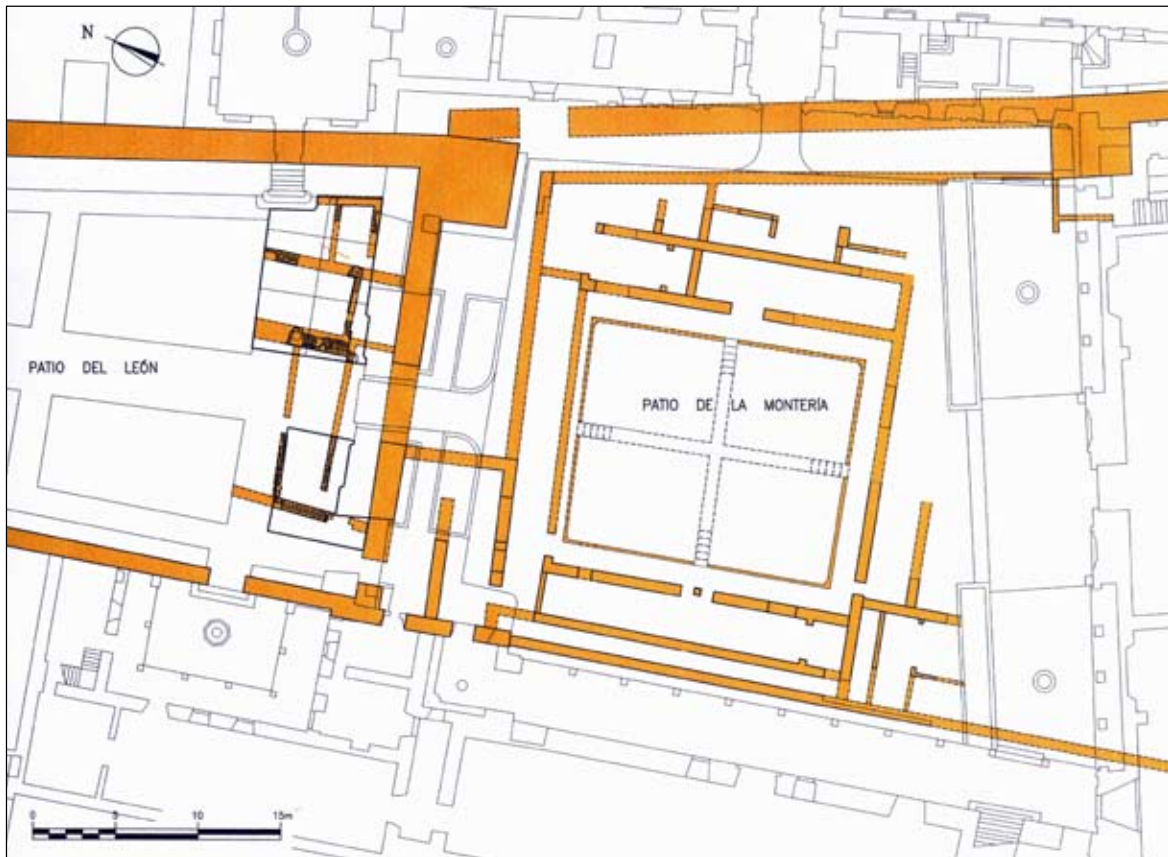
Figura 6. Restos almohades en los Patios del León y Montería.

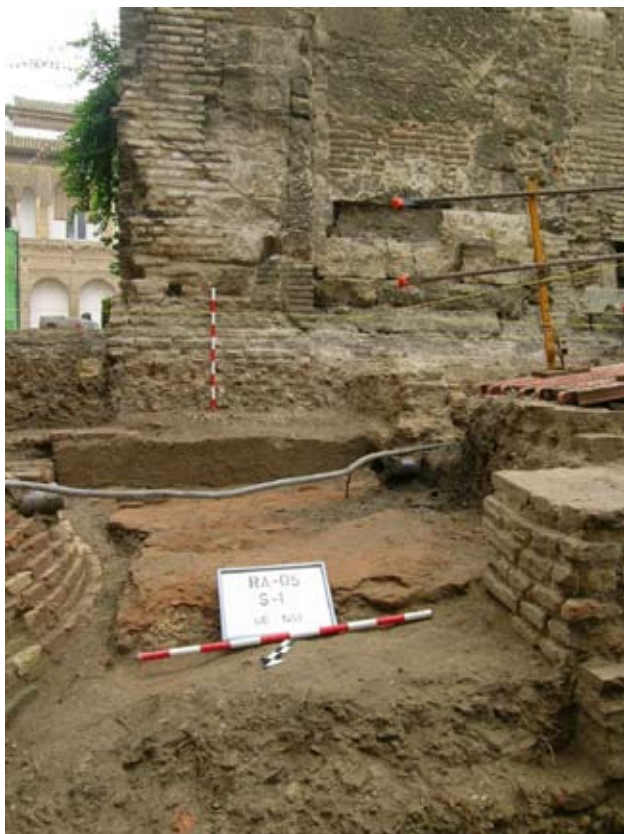
Lámina VI. Sector 1. Solería almohade 1451-1453 rota a ambos lados por el pozo de época moderna y por el muro del escenario del corral de comedias. Al fondo el muro almohade 1450 y la cimentación (ue. 1425) bajomedieval de la portada de la Montería.

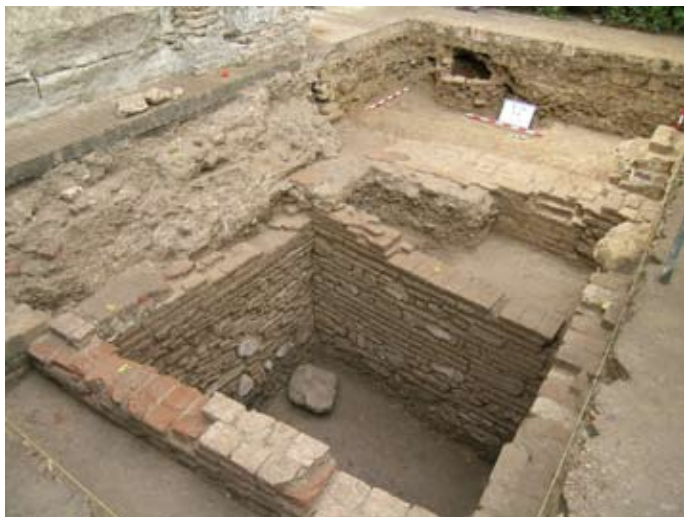
Lámina VII. Sector 4. Muros islámicos bajo los cimientos del corral de la Montería. La imagen permite visualizar la subida de nivel provocada por la construcción del teatro en 1625 cuyo suelo se localizaba a escasos centímetros bajo el actual.

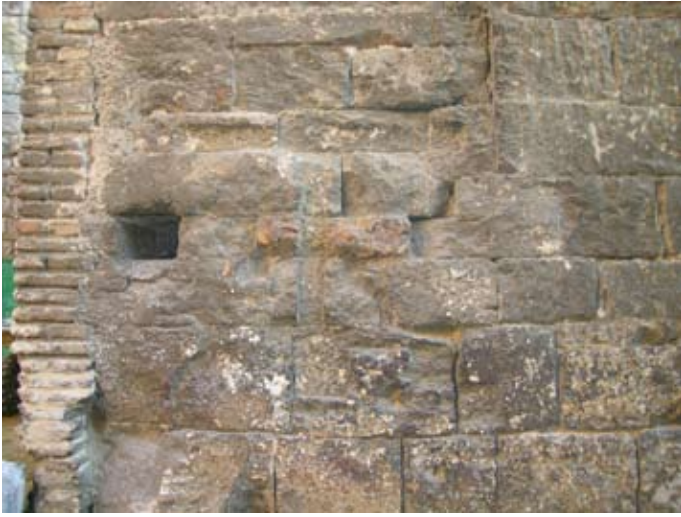
Lámina VIII. Detalle de la impronta del cerrojo y otros elementos de la puerta bajomedieval perdida.

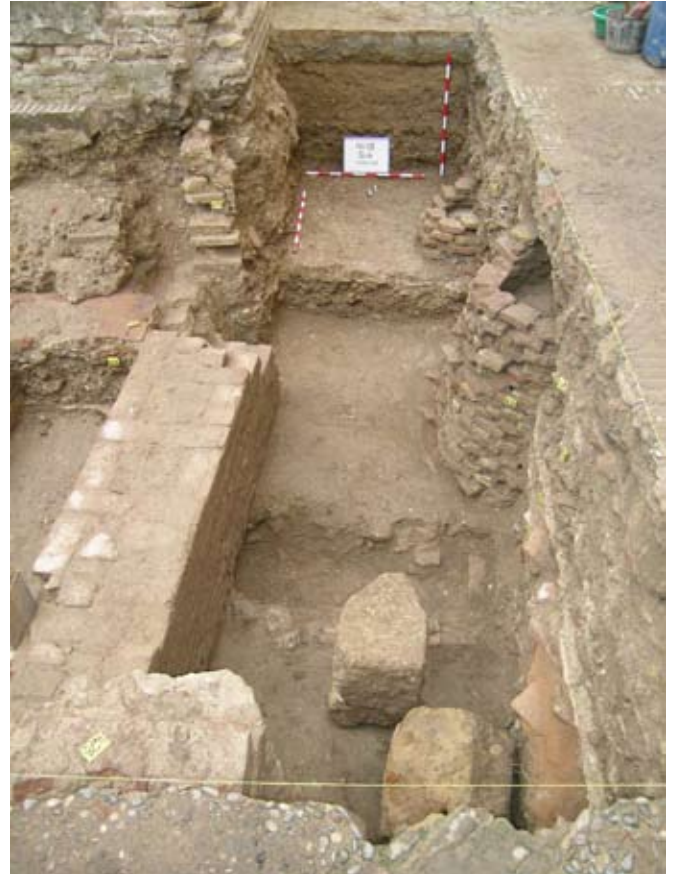
Lámina IX. Sector 4. Dovelas del arco transversal de la portada de Pedro I. El muro de la izquierda delimita la vivienda islámica y el callejón de comunicación entre el exterior del alcázar y los palacios del área hoy ocupada por la Montería y la Contratación. Al fondo la muralla de tapial almohade reaprovechada por Pedro I en su portada. No fue desmontada hasta pleno siglo XX.

Intercaladas con la arenisca se usaron algunas piezas alberizas, sobre todo en las dovelas de los arcos transversales, algunas de las cuales han aparecido desplomadas en orden debajo. También se usó el mármol en piezas esenciales como los batientes de las puertas y alguna dovela para lo que se recurrió a elementos clásicos reutilizados como capiteles corintios.

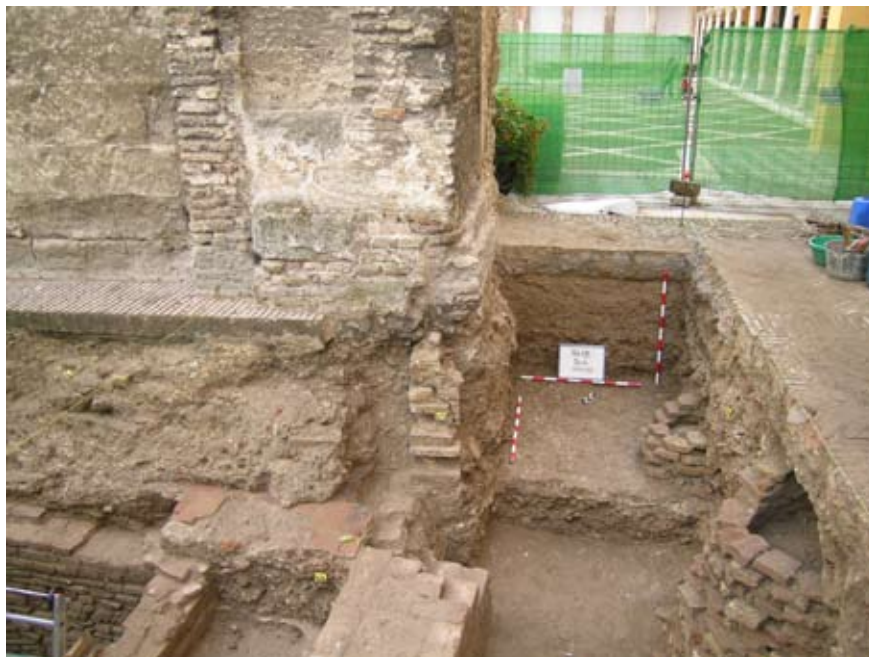
Lámina XI. La cimentación de la Portada bajomedieval sobre las estructuras islámicas previas.

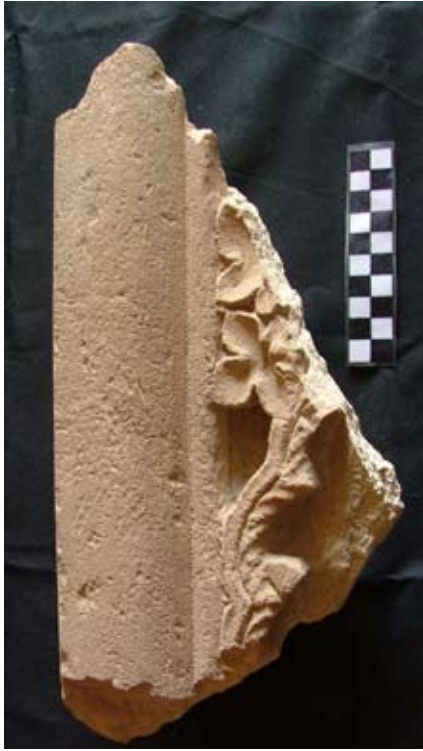
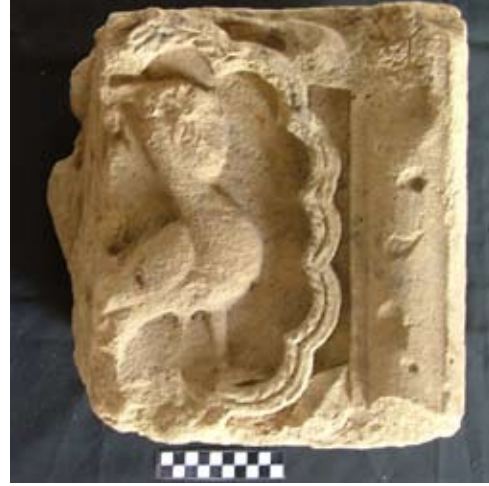
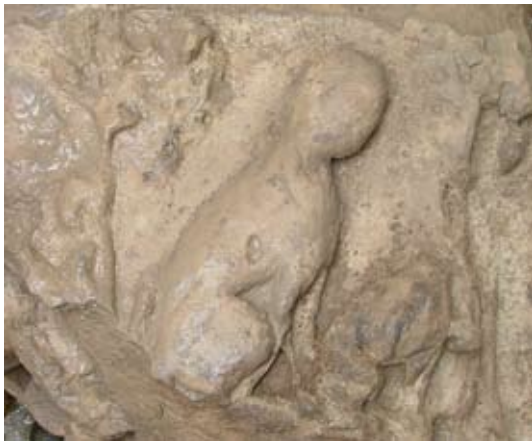
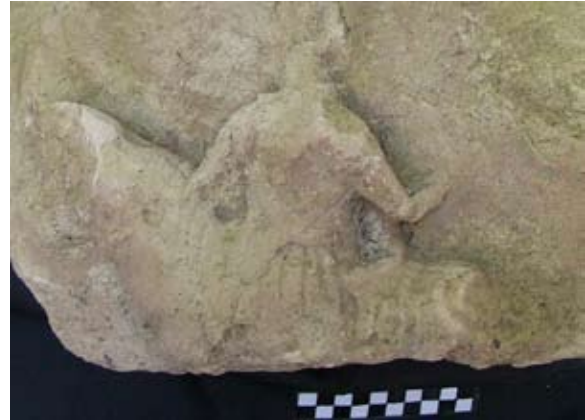
Lámina X. Piezas procedentes de la estructura original de la Portada de la Montería (siglo XIV) recuperadas en las excavaciones. Formarían parte de un repertorio ornamental dominado por escenas cinegéticas y mitológicas en bajorrelieve.

En la portada central y en el intradós de los arcos laterales se utilizaron sillares de piedra arenisca de módulo corto gótico, muy similar al empleado en la fábrica del palacio alfonsí y en la base de la fachada a los jardines del palacio de Pedro I. En arenisca se labró la orla heráldica que se conserva parcialmente sobre las dovelas; algunas de sus piezas y sobre todo los ángulos han sido localizados en los rellenos de destrucción, destacando la recuperación de un cimacio, un capitel y varias piezas con bajorrelieves que permiten reconstruir parcialmente el esquema ornamental de los arcos ya perdidos. Destacan escenas de caza, animales mitológicos como arpías, perros de caza y leones.

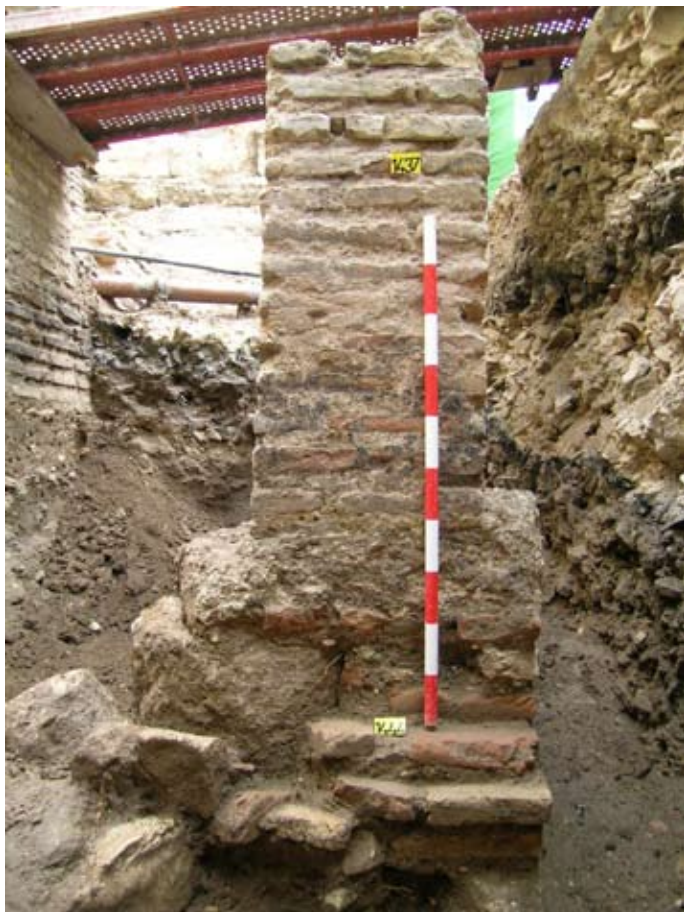
Lámina XII. Sector 1. Pilar de soporte del tablado del escenario en el corral de la Montería. Se apoya sobre un muro islámico de notable espesor en cuyo emplecton se incorpora un tambor de columna de roca alcoriza.

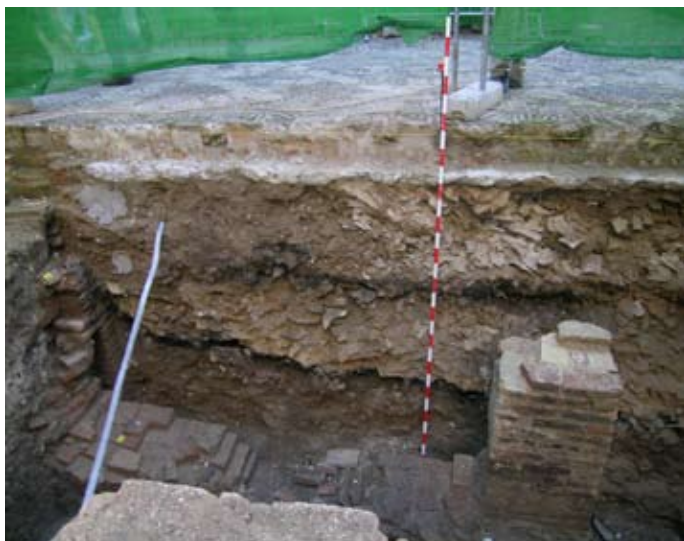
Lámina XIII. Sector 1. Perfil Oeste en el que se advierte la potencia de los rellenos de nivelación depositados tras la destrucción del corral de comedias en 1691. Las capas negras son cenizas del incendio. En la capa inferior se localizó un tesorillo de maravedíes castellanos del siglo XVII.

La unidad 1439 marca, no el hecho físico de la destrucción, sino el procedimiento empleado para la amortización del patio y su nivelación en los momentos inmediatos. En el patio en general dicho relleno se acomoda a los espacios resultantes del desmonte de las habitaciones construidas en 1625, pero en la zona del escenario los distintos estratos que componen el cegamiento se extienden hasta una considerable profundidad debido al sótano preexistente, lo que permite en ese punto evidencias tan sorprendentes como la localización de un tesorillo de escudos a una profundidad inferior a la de los mismos niveles islámicos.

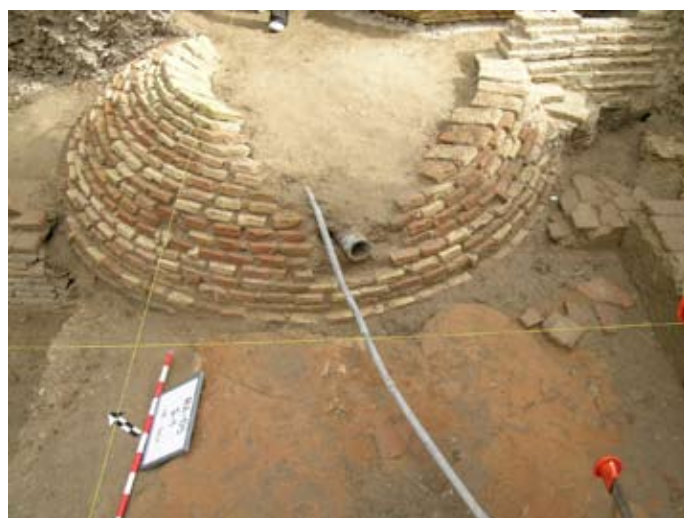
Lámina XV. Sector 1. Pozo 1431. Obsérvese la destrucción del muro almohade situado a la izquierda provocada por la intrusión del pozo.

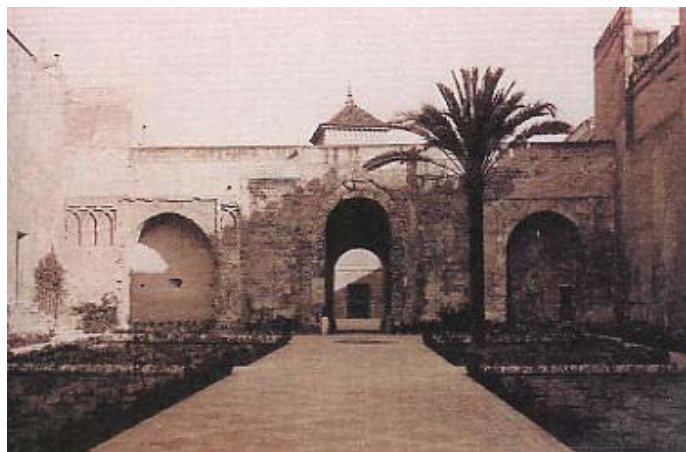
Lámina XVI. La portada de la Montería y el Patio del León a inicios del siglo XX con anterioridad a la apertura de los dos vanos laterales.

El material cerámico del relleno de nivelación, el tipo de hormigón empleado en la solera del pavimento y su misma tipología indican a las claras que la operación es de mediados del siglo XX. Una inscripción en la entrada a la Casa del Militar, situada en el lado occidental del patio precisan la fecha de 1964 para la operación; sin embargo una fotografía de 1936 pone de manifiesto que en ese período el jardín estaba recién plantado y los vanos laterales aún no se habían abierto.
