ANUARIO  
ARQUEOLÓGICO  
DE ANDALUCÍA  
2005

# EXCAVACIÓN ARQUEOLÓGICA PREVENTIVA EN LA CALLE DIEGO NAVARRO NÚM. 1 DE CARMONA (SEVILLA)

ROCÍO ANGLADA CURADO  
RICARDO LINEROS ROMERO  
JUAN MANUEL ROMÁN RODRÍGUEZ (1)

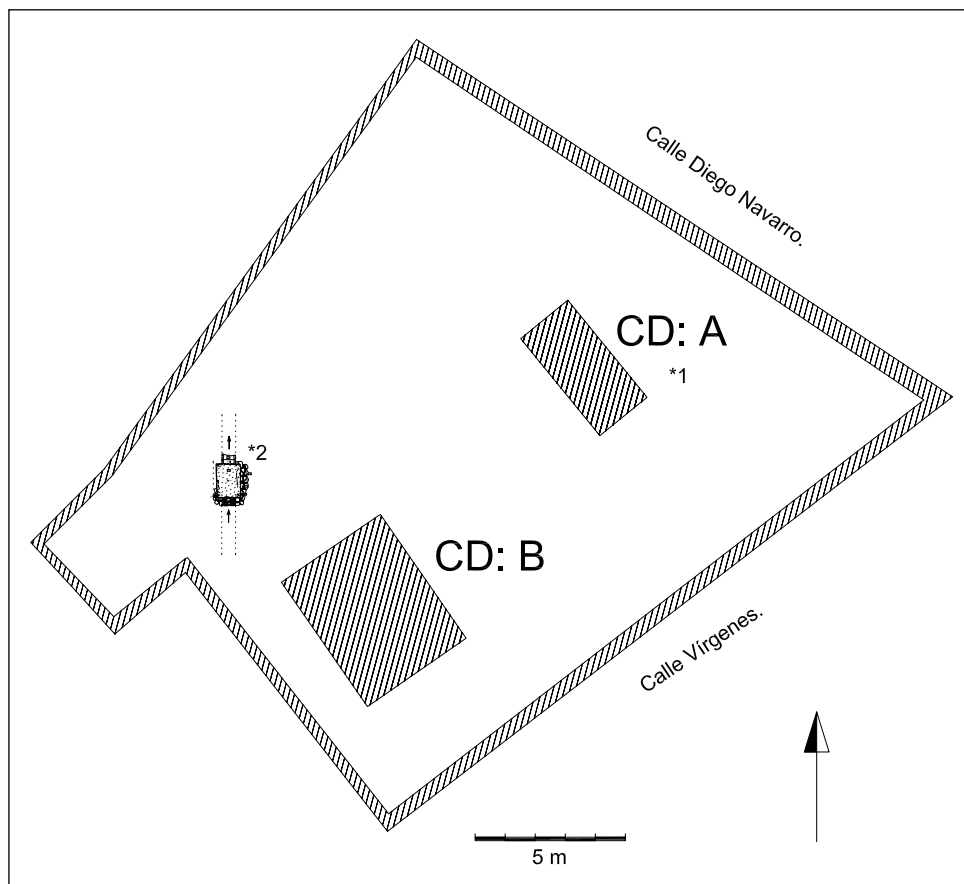
Figura 2. Planteamiento de la excavación y localización del corte de 1993.

Se planteó una sola cuadrícula que se denominó B para conservar el nombre del corte que se efectuó en 1993 sin dar lugar a confusiones. Esta cuadrícula B midió 5 x 4 metros de lado.

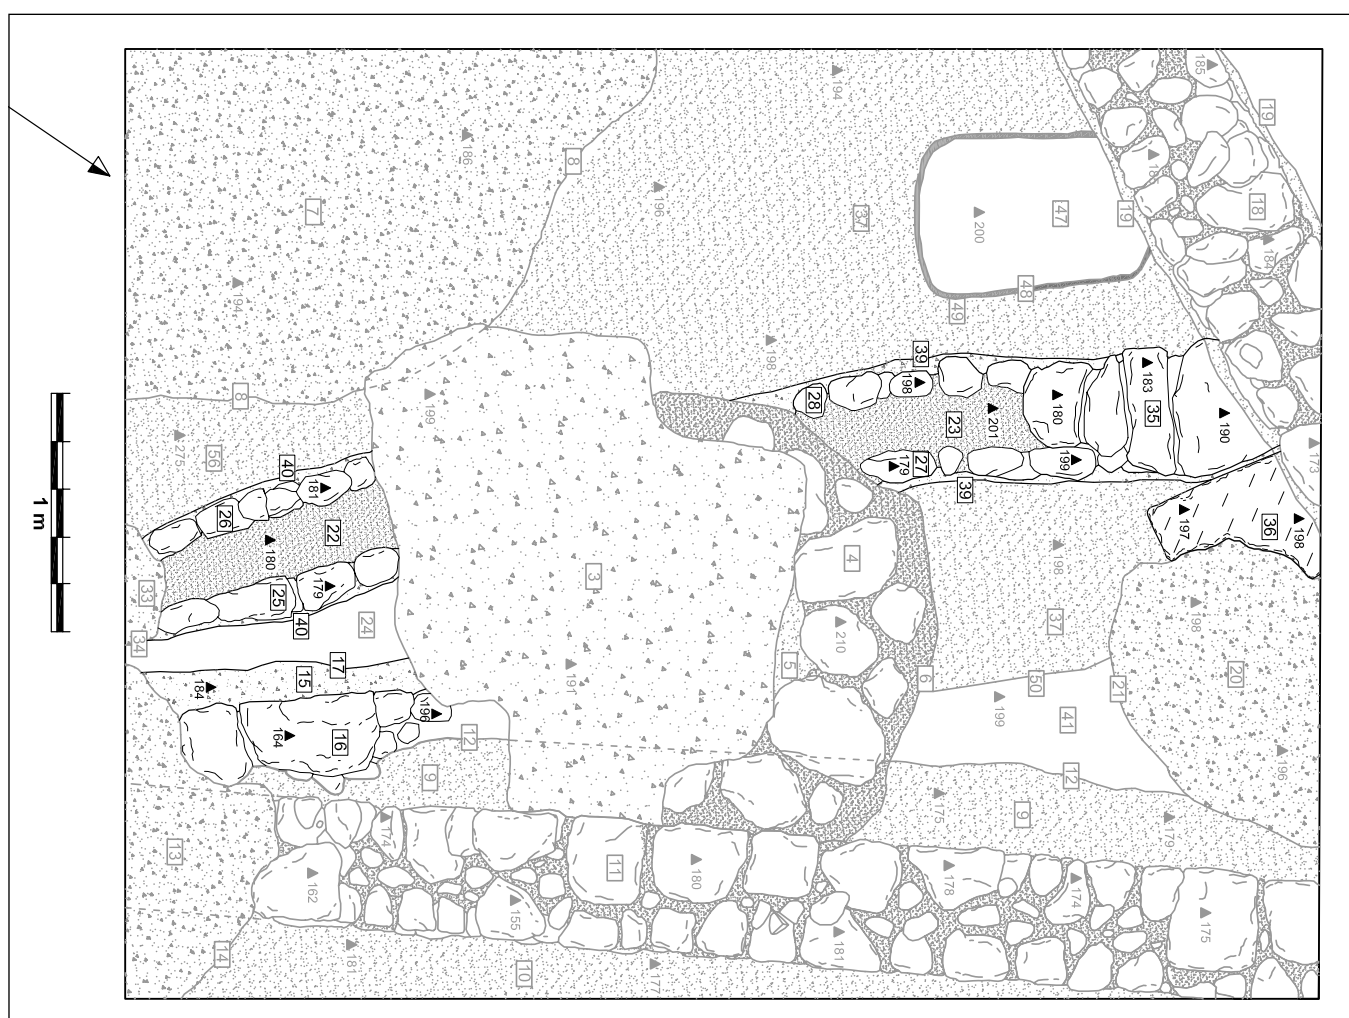
Figura 3. Planta romana

**Descripción:** muro de cimentación documentado muy parcialmente en la esquina nordeste de la cuadrícula. Mal conservado por el arrasamiento que suponen las negativas posteriores, para su construcción se usó un sillarejo calzado con piedra más pequeña e irregular. Orientado 140°, se pudo registrar un tramo de 1,34 centímetros.

**Descripción:** zanja de cimentación de la UE 16. Tiene sección en U, una anchura en torno a los 20 centímetros que excede de la cara sur de la estructura y alcanza una profundidad de 45 centímetros.

En época imperial este sector está ocupado con fines exclusivamente habitacionales. Así lo manifiestan un cimiento (UUEE 15, 16 y 17) y una pequeña cloaca (UUEE 25, 26, 27, 28, 35 y 40), seccionada por perforaciones contemporáneas, que demuestra su carácter doméstico en la tosquedad su fábrica y en el escaso caudal que era capaz de evacuar. Los rellenos de esta cloaca permiten fijar su entrada en desuso de forma laxa entre los siglos II y III. Su orientación y pendiente claramente buscaban la conexión con una alcantarilla que pudo documentarse durante la vigilancia de obras. Esta segunda cloaca -formada por las unidades 59, 60, 61 y 62- se orienta exactamente al norte y, por sus dimensiones, debe tratarse de una infraestructura pública, si bien, la vía que se le superpondría no se ha conservado. Su orientación y pendiente la encauzan directamente al Arbolón, drenaje natural de la meseta carmonense que en época romana se refuerza con la construcción de una imponente infraestructura, fotografiada por Bonsor.

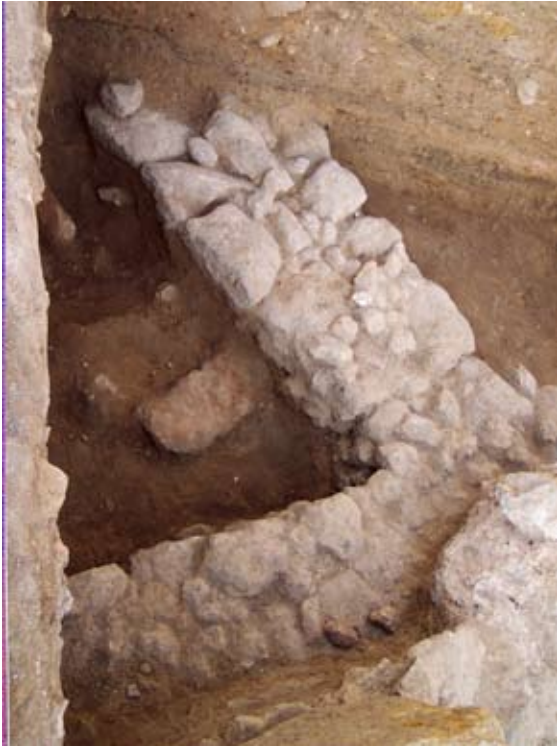
Lámina III. Muros de época turdetana

Esta capa se excavó en la zona sur de la cuadrícula. Por sus características físicas y composición –abundancia de carbón y ceniza, presencia de escorias de hierro y bronce– se pone en relación con la proximidad de instalaciones industriales.

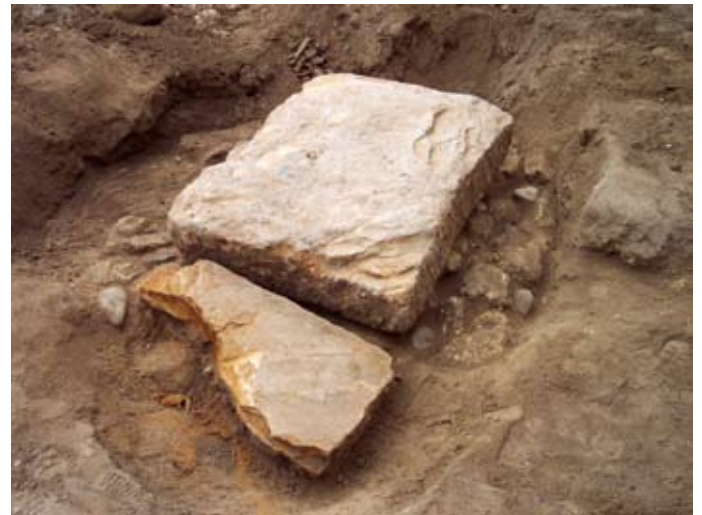
Figura 5. Cloaca romana

**Descripción:** cubierta de la cloaca formada por las unidades 27, 28, y 39. Se trata de una serie de losas de alcor dispuestas de forma adintelada sobre los muretes laterales.
