ANUARIO
ARQUEOLÓGICO
DE ANDALUCÍA
2005

INTERVENCIÓN ARQUEOLÓGICA PREVENTIVA EN C/ GONZÁLEZ CUADRADO 10 (SECTOR SAN LUIS, SEVILLA)

EVER CALVO RODRÍGUEZ
JAVIER MORO BERRAQUERO

Resumen: En este artículo presentamos los resultados obtenidos durante la mencionada intervención, que ha sacado a la luz una secuencia estratigráfica que desde el siglo XIII hasta nuestros días.

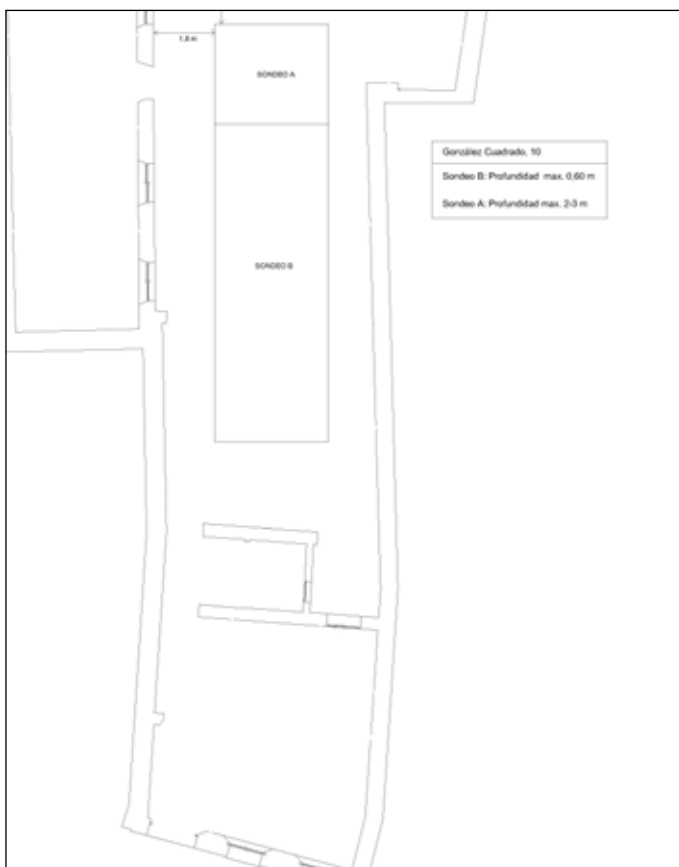
Figura 2. Ubicación de los sondeos

De este modo, se plantearon dos sondeos yuxtapuestos y ubicados en la zona central de la parcela: el primero con unas dimensiones de 3,5 por 3 metros, denominado Sondeo A, se excavó hasta agotar el registro, mientras que el Sondeo B de 9,6 por 3,5 m. se excavó hasta la cota de afeción de los encepados (-60 cm.). La superficie total escavada fue de 44,1 m².

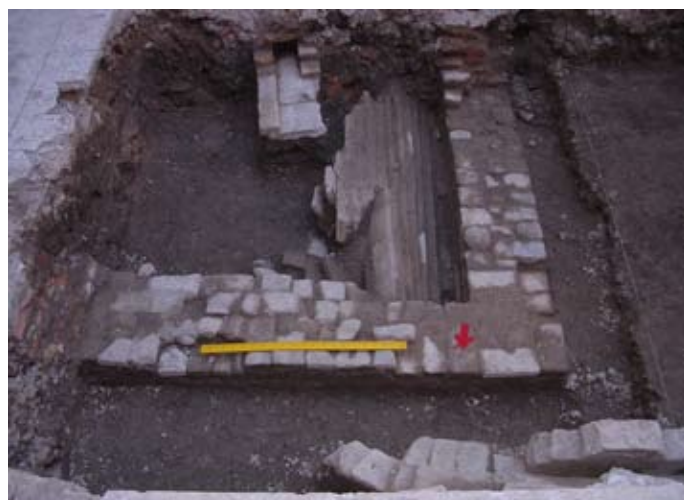
Lámina 1. Restos de la fosa séptica del siglo XIX.

Bajo este suelo, se localizaron los restos de una bóveda de cañón (UE 5), correspondiente a una fosa séptica, y el arranque de la cimentación de dos paramentos contemporáneos a ella y que fueron derribados con motivo de la reforma anteriormente descrita.

En sus primeros momentos, este edificio tendría un patio interior pavimentado con ladrillo macizo dispuesto a sardinel, con el que se relacionaría la fosa séptica documentada a lo largo de prácticamente toda la extensión del Sondeo A. Estos elementos serían posteriormente anulados a finales del siglo XIX o principios del XX, para disponer un sistema de canalizaciones de aguas fecales, lo que obligó a elevar la cota del pavimento al menos 50 cm. con respecto al anterior. Esta reforma, sin embargo, no supuso una modificación en la distribución interna del espacio ni de su funcionalidad.

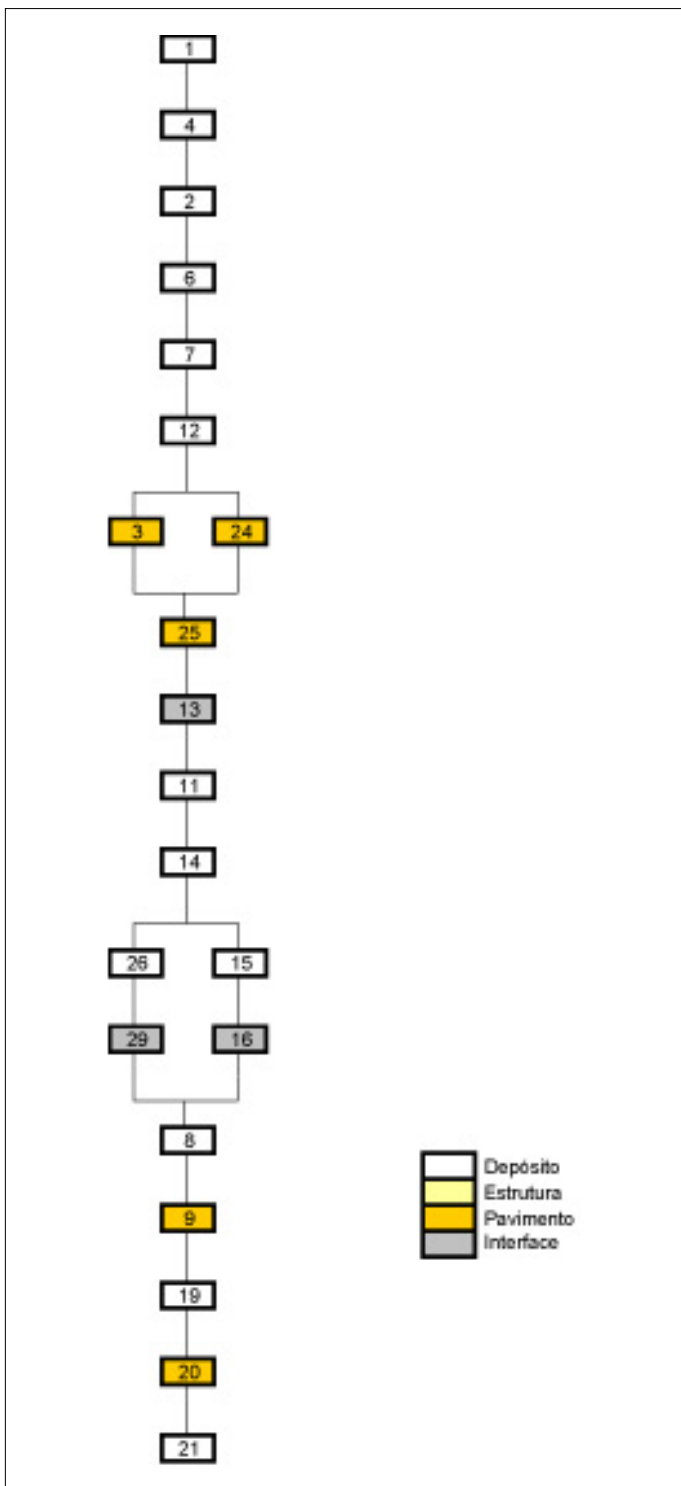
Figura 4. Matriz de Harris del Sondeo A.

El modelo de registro parte del concepto de Unidad Estratigráfica (UE) que contempla la singularidad diversa de la materia en su estratificación con base a sus características físicas y químicas, su cualidad de desarrollarse en una acción, en un lugar y en un tiempo determinado. Conforme a dicha definición se consideran cuatro grupos: Unidades Estratigráficas de Deposición, Unidades Estratigráficas de Erosión, Unidades Estratigráficas Constructivas y Unidades Estratigráficas Destructivas, según sean unidades cuya génesis sea natural o antrópica y su relación acumulativa o sustractiva.
