# LA INTERVENCIÓN ARQUEOLÓGICA PREVENTIVA EN EL INMUEBLE SITO EN LA CALLE SANTIAGO 37, SEVILLA

GILBERTO RODRÍGUEZ GONZÁLEZ  
SERGIO PINEDA IGLESIAS  
PEDRO PÉREZ QUESADA

**Resumen:** Se presenta aquí los resultados de la intervención arqueológica preventiva, pudiéndose documentar actividad humana desde época romana, si bien no se hallaron estructuras de este periodo. Si se confirmó la presencia de viviendas islámicas de cierta entidad. Posteriormente, el inmueble comparte la dinámica histórica del convento Ntra. Sra. de los Reyes.

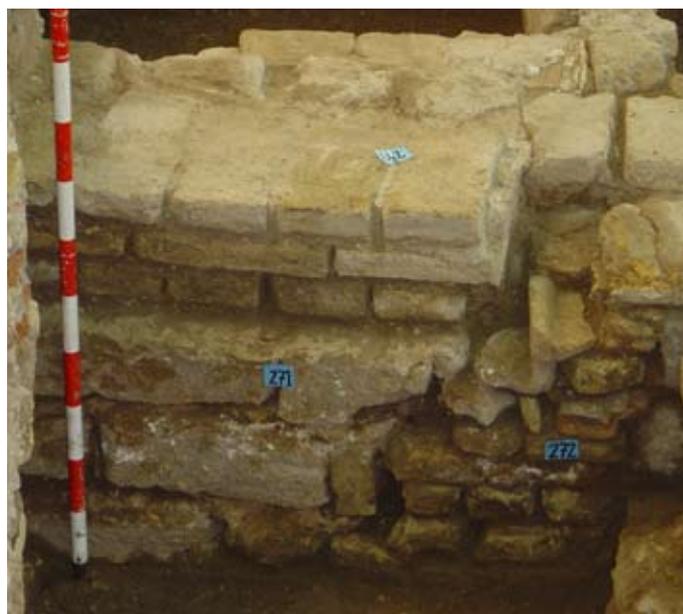
Lámina II. Superposición de distintas fábricas en una misma crujía: muro con aparejo dispuesto alternando hiladas a soga y tizón –UE 249 (arriba); aparejo de piedra con bloques escuadrados de roca alcoriza reutilizados probablemente de origen romano -UE 271 (abajo izquierda); paramento dispuesto sin ordenación aparente y conformado por material de acarreo de época romana (ladrillo picado, fragmentos de tegulae... -ue 272 (derecha).

UE	LONGITUD	ANCHURA MURO	MODULO APAREJO
152	1,10	0,52-0,60	Ladrillo: 0,27 x 0,13 x 0,03 cm; Piedra: aprox. 0,28 x 0,13 x 0,09 cm.
153	0,52	0,52	Ladrillo: 0,27 x 0,13 x 0,03 cm; Piedra: aprox. 0,28 x 0,13 x 0,09 cm.
174	0,48	0,40	Ladrillo: 0,28 x 0,13 x 0,03 cm; Piedra: aprox. 0,54 x 0,15 x 0,11 cm.
175	1,84	0,50	Ladrillo: 0,27 x 0,13 x 0,03 cm; Piedra: aprox. 0,25 x 0,20 x 0,09 cm.
239	0,76	0,44	? x 0,13 x 0,03 cm.
249	1,50	0,50	0,30 x 0,15 x 0,04 cm
271	0,82	0,52	0,48 x 0,00 x 0,12 cm
272	0,46	0,51	? x 0,13 x 0,03 cm.

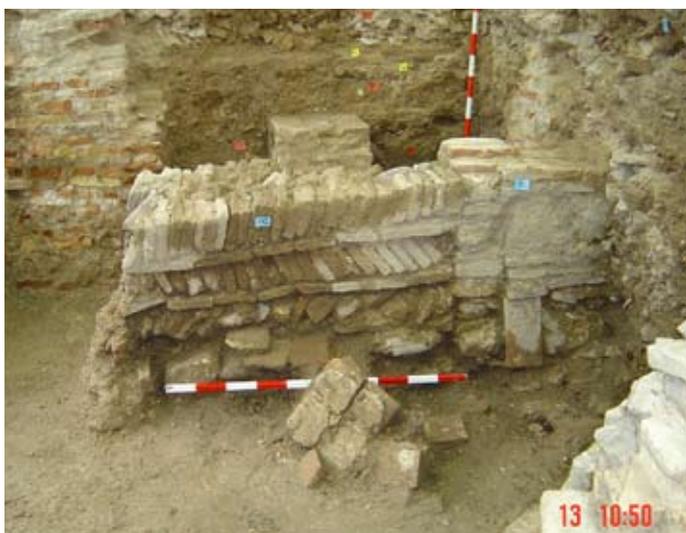
Lámina I. Paramento de fábrica de ladrillo con aparejo dispuesto en espiga separado por una verdugada de ladrillo (UE 152) sobre una cimentación de mampostería de piedra con algún ladrillo intercalado, sin zanja de cimentación. A la derecha de la imagen, aparece un muro de fábrica mixta conformando un bloque sólido para cimentar una pilastra (UE 153). Debajo de la imagen aparece parte del alzado caído.

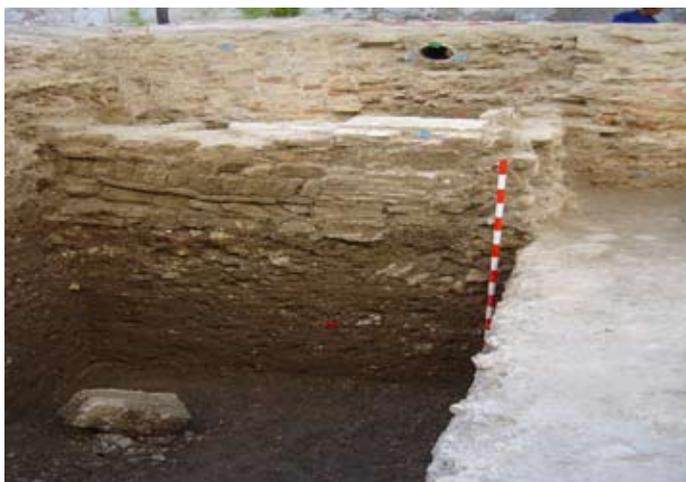
Lámina III. Muro de fábrica de ladrillo con aparejo dispuesto en espiga y con una cimentación de mampostería de piedra en la base del alzado del muro –UE 174 (izquierda), sin zanja de cimentación. A la derecha de la imagen, aparece un muro de fábrica mixta conformando un bloque sólido para cimentar una pilastra (UE 175).

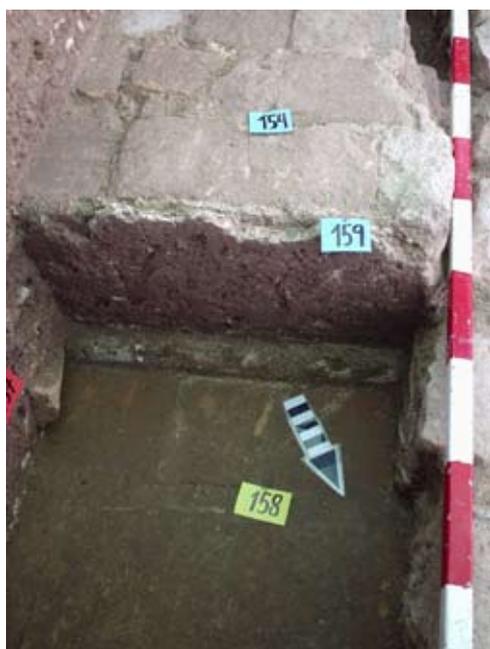
Lámina IV. Solería de barro (UE 158) asociada a un paramento (UE 154) enfoscado con cal hidráulica (UE 159) que se adapta al pavimento haciendo una media caña. La estructura formaría parte de un área de patio de la última vivienda islámica perteneciente al período almohade que se dispo-

nía tanto en la unidad de intervención 1 como en la nº 2. La orientación de los muros durante el periodo islámico concuerdan de manera exacta (véase láminas anteriores).

UE	LONGITUD	ANCHURA	MODULO APAREJO
73	2,27	0,30	Irregular
154	0,38	0,40	0,27 x 0,13 x 0,03 cm
158	0,38	0,40	0,30 x 0,16 x 0,03 cm
159	0,40	0,04	
274	0,80	0,40	Irregular
286	0,75	0,42	Irregular

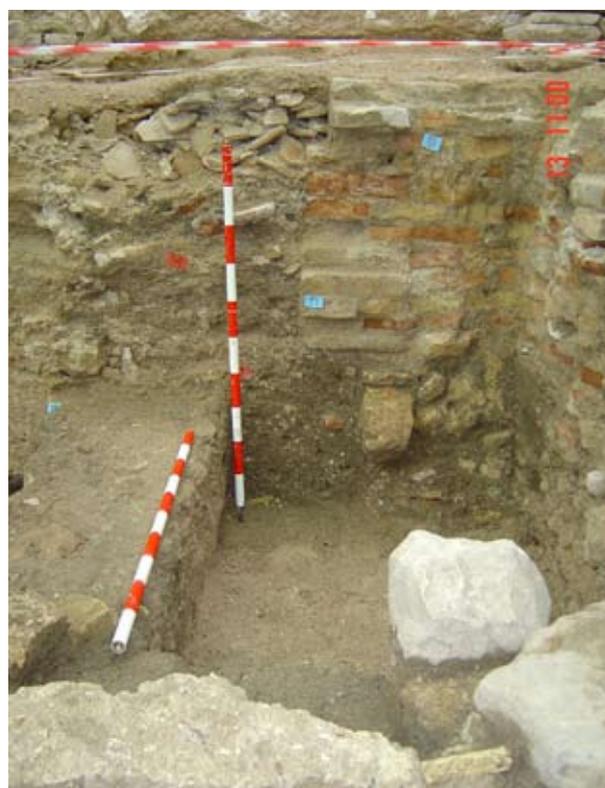
Lámina V. Detalle de un pilar (UE 40) cuadrangular de grandes dimensiones con zapata (UE 39) y sin zanja de cimentación ya que apoya en un

muro islámico anterior. Puede apreciarse como está apoyado en un muro islámico anterior de fábrica mixta (UE 248), Unidad de Intervención 2.

UE	LONGITUD	ANCHURA	MODULO APAREJO
39	0,60	0,60	0,28 x 0,14 x 0,04 cm
40	0,66	0,66	0,28 x 0,14 x 0,04 cm
62	3,30	0,65	Sillarejos: 0,57 x 0,30 x 0,10; Ladrillos: 0,29 x 0,14 x 0,04 cm.
72	1,20	0,75	0,29 x 0,14 x 0,04 cm.
177	0,70	0,65	0,05 cm.
179	0,60	0,60	0,28 x 0,14 x 0,04 cm

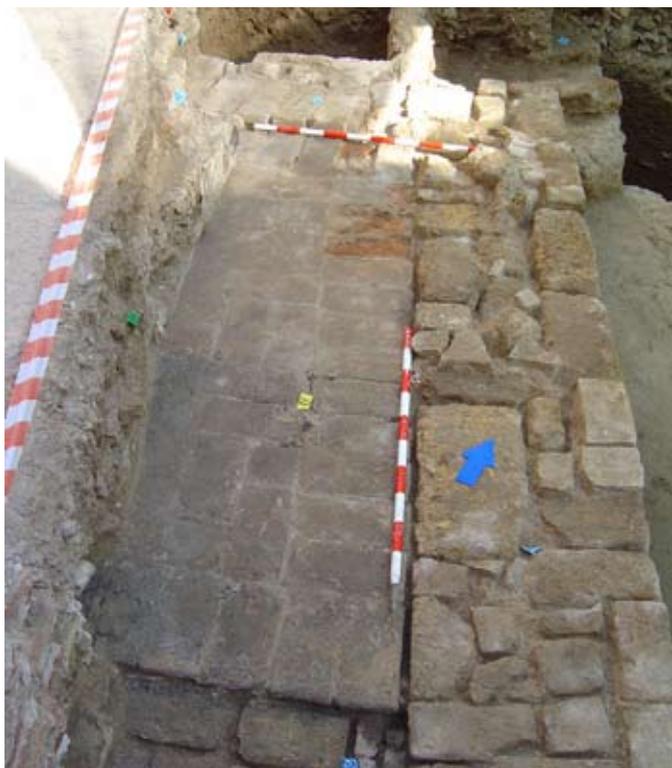
Lámina VI. Solería (UE 72), losas rectangulares de factura tosca, llagas anchas y orla perimetral asociado a un muro (UE 62) de aparejo mixto de época bajomedieval inicios XVI del siglo del paralelo a línea de fachada. La fábrica combina sillares romanos bien escuadrados con ladrillo entero y también fragmentado, de forma que se disponen a veces a soga y tizón irregular.

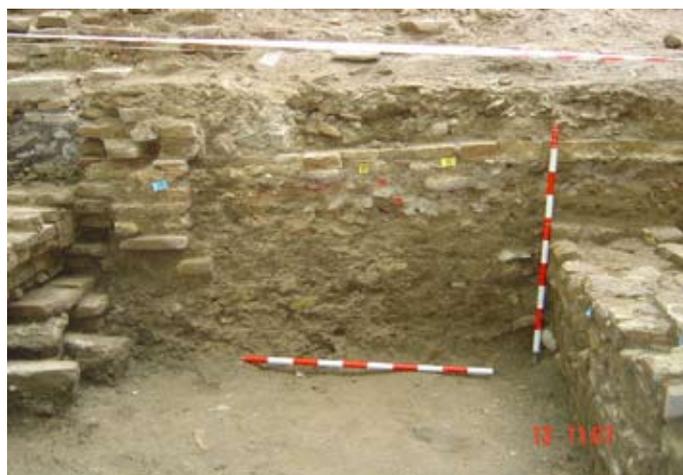
Lámina VII. Muro de fábrica de ladrillo -UE 28 (izquierda de la imagen), con zapata de un par de hiladas dispuestas a tizón, que estaba asociado a una solería a la palma -UE 26 (centro de imagen) con un asiento de mortero de cal (UE 161).

UE	LONGITUD	ANCHURA MURO	MODULO APAREJO
26	3,10	0,74	0,28 x 0,14 x 0,04 cm
28	1,84	0,48	0,28 x 0,14 x 0,04 cm
37	1,30	0,50	? x 0,14 x 0,04 cm
61	1,25	0,63	0,28 x 0,14 x 0,04 cm
249	1,50	0,52	0,30 x 0,15 x 0,04 cm

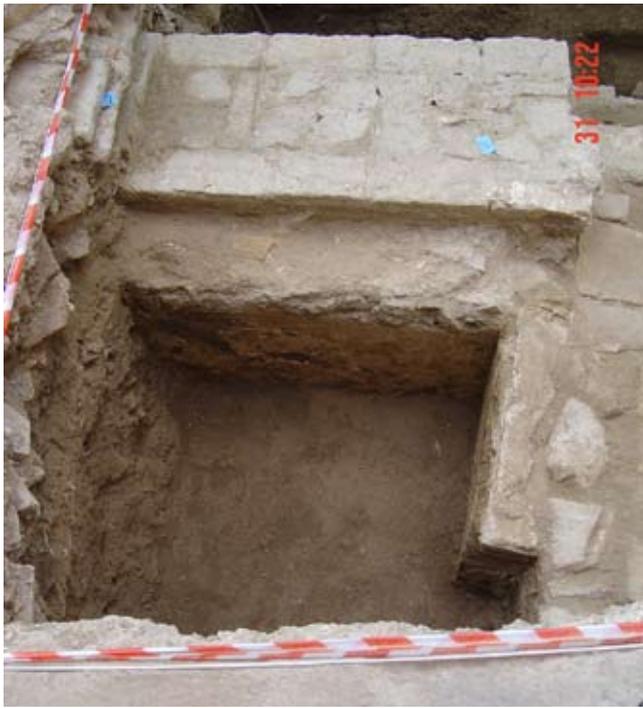
*Lámina VIII.* El muro de fábrica de ladrillo (arriba de la imagen) tiene el aparejo dispuesto en hiladas alternantes a soga y tizón (UE 61), el cual adosa a un tabique en forma de -L- de época almohade –UE 273 (nótese abajo derecha la ruptura del tabique por otro muro de Edad Moderna –UE 37).

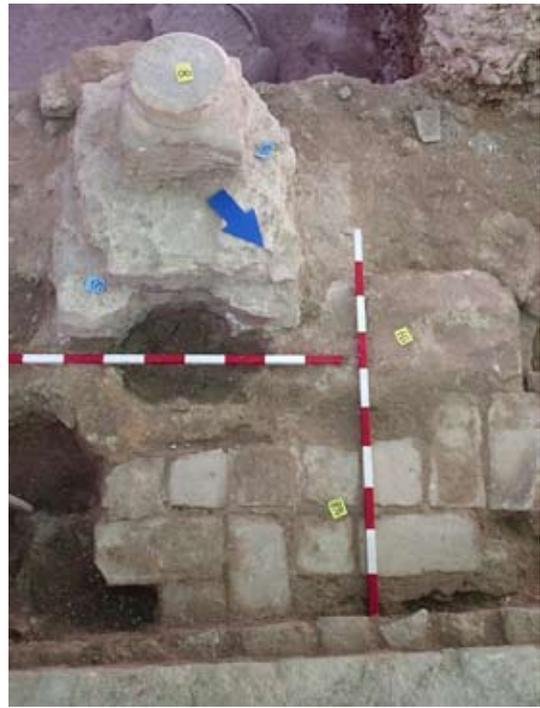
*Lámina X.* Solería a la palma (UE 168) perteneciente al momento mudéjar del patio (abajo de la imagen), y pilar cuadrado de la misma época (UE 179), sobre este, una estructura en la que apoya la basa de mármol (UE 8).

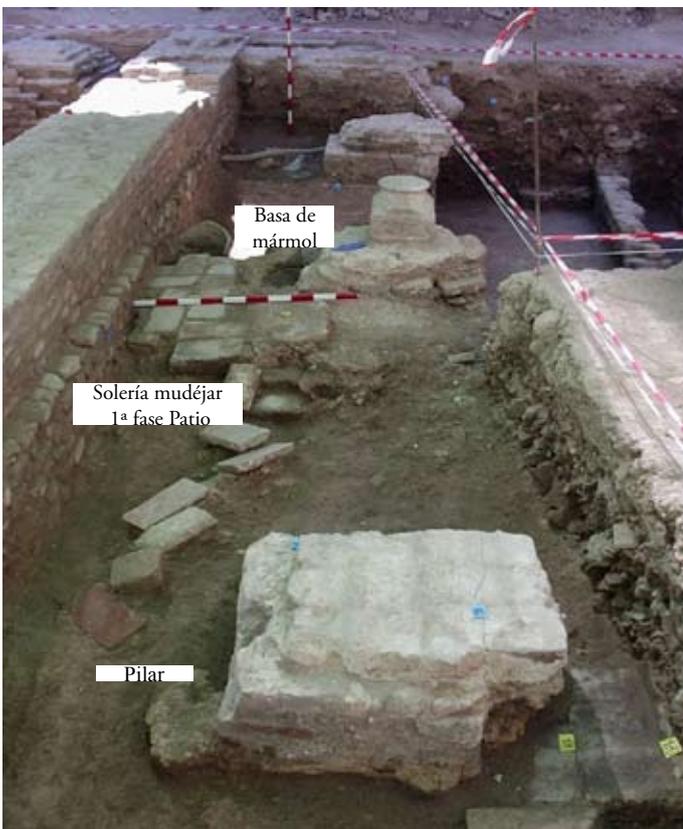
*Lámina IX.* La imagen muestra en perspectiva tres pilares cuadrangulares pertenecientes a un patio con dos fases constructivas, nótese uno de los pilares con solería a la palma asociada de época mudéjar. Arriba de la imagen, una base de columna que pertenece a la fase renacentista del patio que sustituyó a los pilares mudéjares.

- Durante la Edad Moderna pudimos descubrir como la Unidad de Intervención 1 había sido un área de patio de dimensiones considerables, el cual tuvo al menos dos fases constructivas, y que bien pudiéramos relacionar con el palacio gótico o las cárceles de la In-

quisición que fueron documentadas en el convento de Ntra. Sra. de los Reyes o Santa María de los Reyes que linda con el inmueble. La primera fase de dicho patio estaría realizado mediante pavimentos de losa dispuesta a la palma, cubriéndose las galerías mediante el empleo de pilares cuadrados que bien pudieran ser ochavados, al estilo mudéjar; después durante el advenimiento de la moda renacentista, estos pilares son sustituidos por columnas de mármol. De este segundo momento no se conservaron restos de solerías. El estado de conservación del mencionado patio fue casi nulo quedando básicamente las cimentaciones.

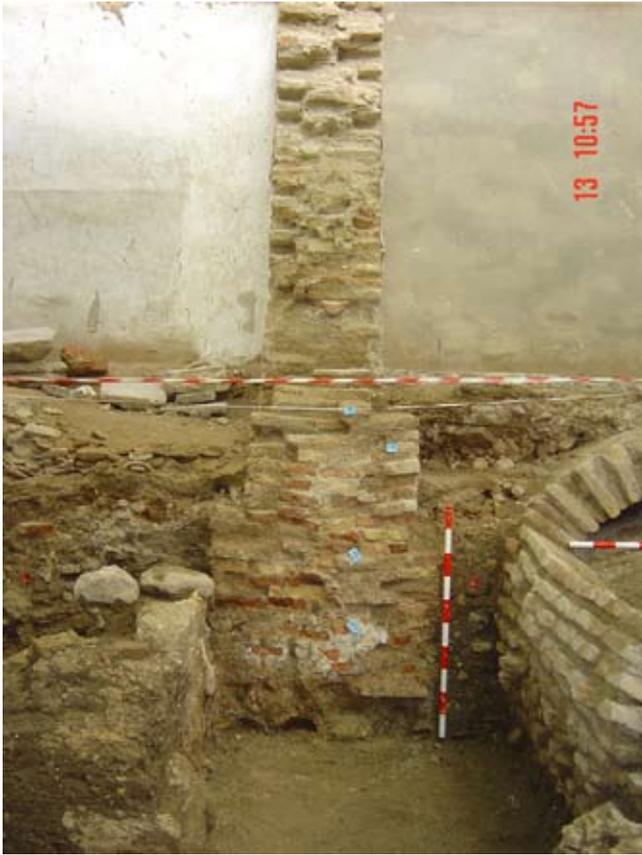
Lámina XI. Gran crujía paralela a la línea de fachada con muro de 45 cm, zapata y potente cimentación de mortero de cal reforzada mediante inyección de cemento en su zona central.

Los paramentos de época contemporánea son todos de fábrica de ladrillo, aunque existían paños con cajones de tapial de consistencia irregular. Las medidas de las crujías son muy considerables ya que al ser los muros portantes, sustentadores de la estructura principal de la vivienda, poseían una anchura de 45 cm, y se cimentaban sobre una zapata de 70 cm, la cual apoyaba a su vez en una potente cimentación rica en cal con ladrillos (ue 110) a su vez sobre una capa de mortero (ue 197) de cal que llegaba cercana a los -2,80 metros de profundidad. Igualmente, el tabique de estos momentos tiene unas dimensiones importantes, una zanja de cimentación entorno a 80 cm, que servía de apoyo para una zapata de 30 cm de espesor y un tabique de 30 centímetros de grosor.

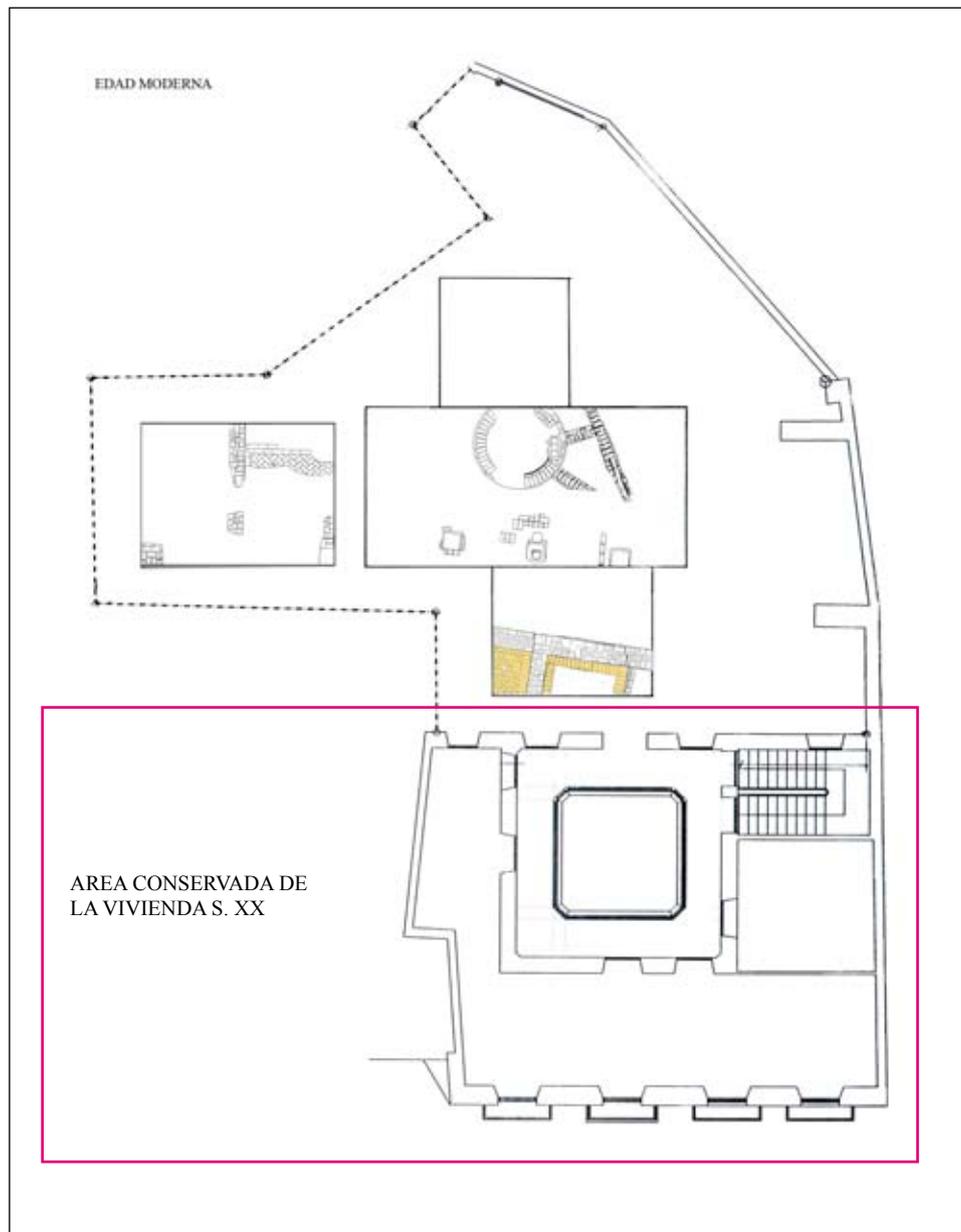
Figura 2. Planta de estructuras habitacionales de Edad Moderna.

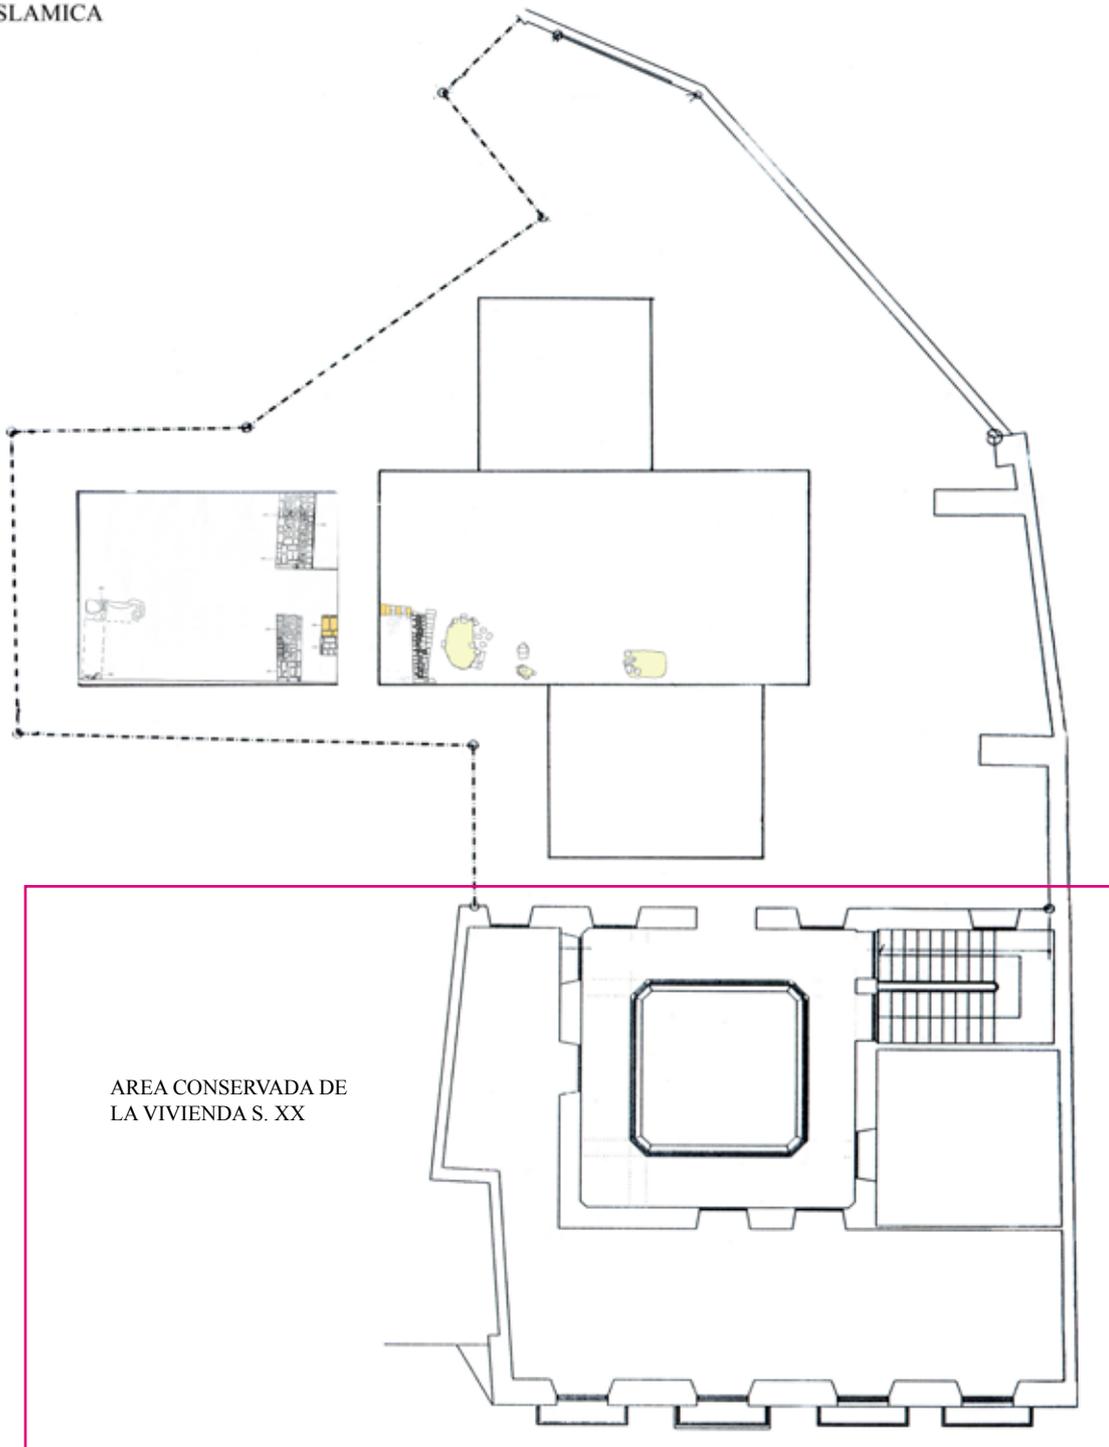
Figura 3. Planta de estructuras habitacionales islámicas.
