# INTERVENCIÓN ARQUEOLÓGICA EN EL HUMILLADERO DE LA CRUZ DEL CAMPO (SEVILLA). LA LECTURA PARAMENTAL

M<sup>a</sup>. R. LÓPEZ SERENA  
MANUEL VERA REINA

**Resumen:** Este artículo presentamos los resultados de la primera fase de la intervención llevada a cabo en el Templete de la Cruz del Campo. Esta actuación se centró especialmente en el análisis paramental del edificio.

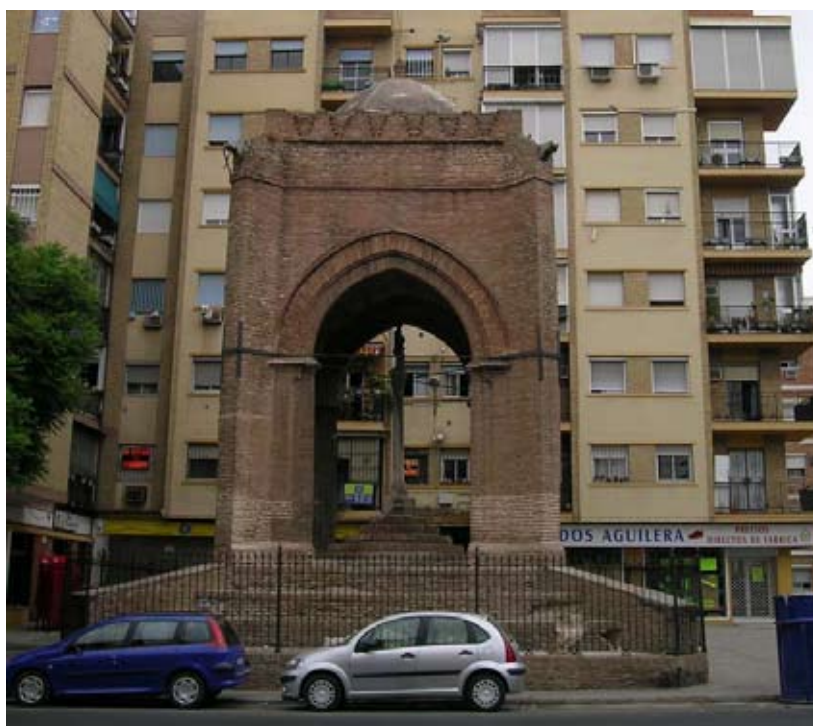
Lámina II. El Templete de la Cruz del Campo

Desde un punto de vista estrictamente formal el humilladero de la Cruz del Campo puede describirse atendiendo a los siguientes elementos (Lámina II).

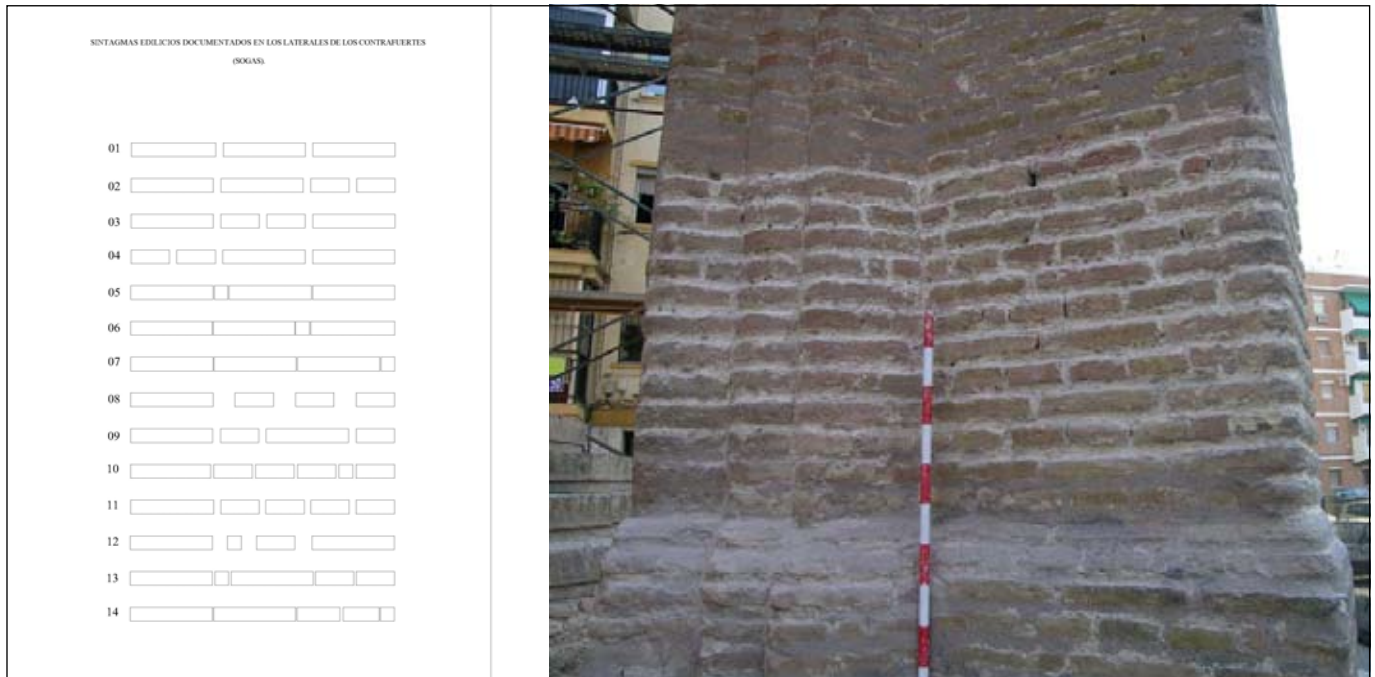
Lámina IV.

Sogas. (lámina IV)

**01.-** Compuesto por tres sogas consecutivas. Constituye el aparejo original del contrafuerte.

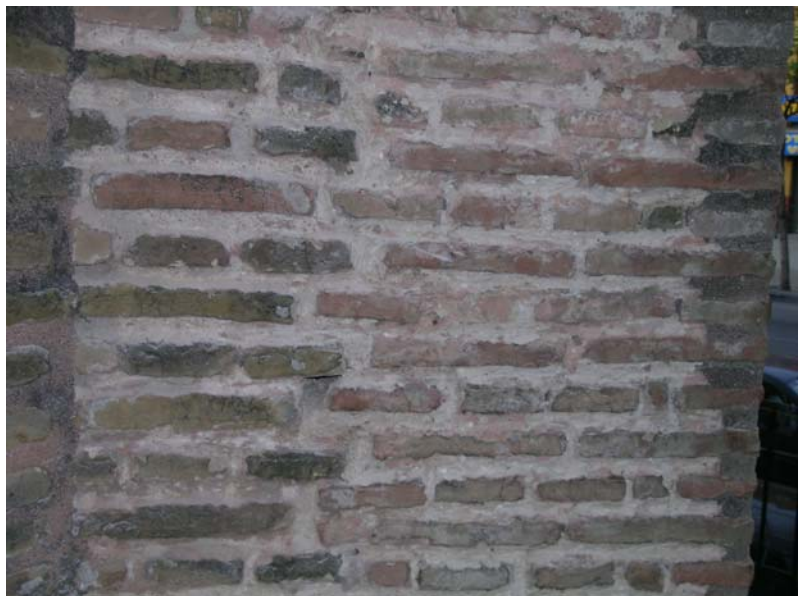
Lámina V.

Laterales. (Lámina V)

- 01.- Tizón, cuarterón, tizón, tizón, tizón, tizón, cuarterón. Junto a S-01 constituye el aparejo original con que se construyó el templete.
- 02.- Tizón, cuarterón, tizón, tizón, tizón, cuarterón, tizón. Pensamos que también se trata de uno de los sintagmas originales de la obra.

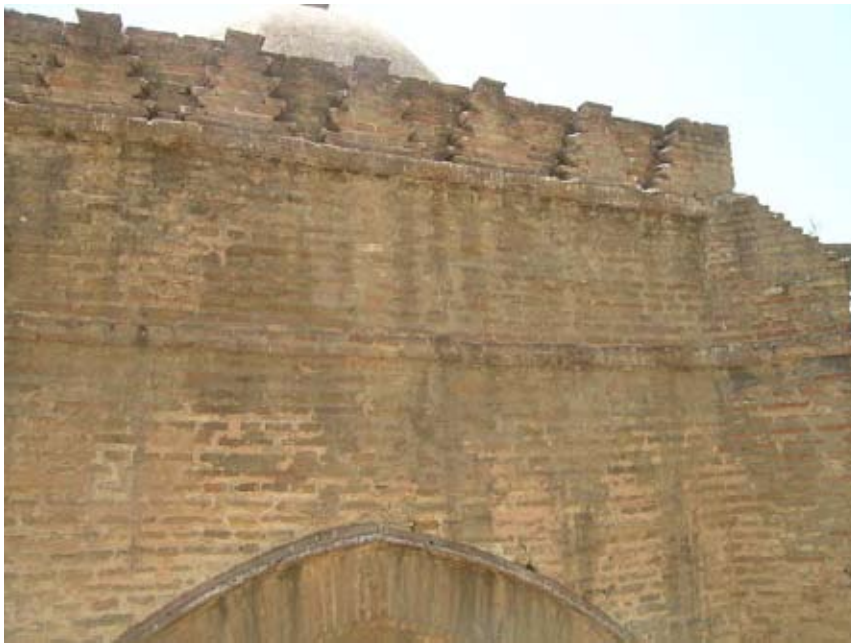
Lámina VI

## LOS LIENZOS. (LÁMINA VI)

La estructura central del templete está conformada por cuatro lienzos de composición compleja que combinan paramentos lisos con arcos, pilares, cornisas y saledizos. Estos lienzos configuran el habitáculo cuadrado cubierto por la bóveda esquifada de ocho paños.

Toda la obra está realizada en ladrillo de módulo uniforme (29/30 cm. por 14 cm. por 5 cm.) sin solución de continuidad, buscándose el efecto estético en la combinación de distintos planos y formas: saledizos, molduras, merlones, arcos, etc., que componen un monumento de una elegante sobriedad.
