CONTROL ARQUEOLOGICO DE MOVIMIENTOS DE TIERRA EN CALLE HUERTA CHICA EN EL TÉRMINO MUNICIPAL DE MARBELLA, MÁLAGA. ANUARIO ARQUEOLÓGICO DE ANDALUCIA 2016.

Expte.: 70_2016

Joaquín Aragón Jiménez, Miguel Vila Oblitas.

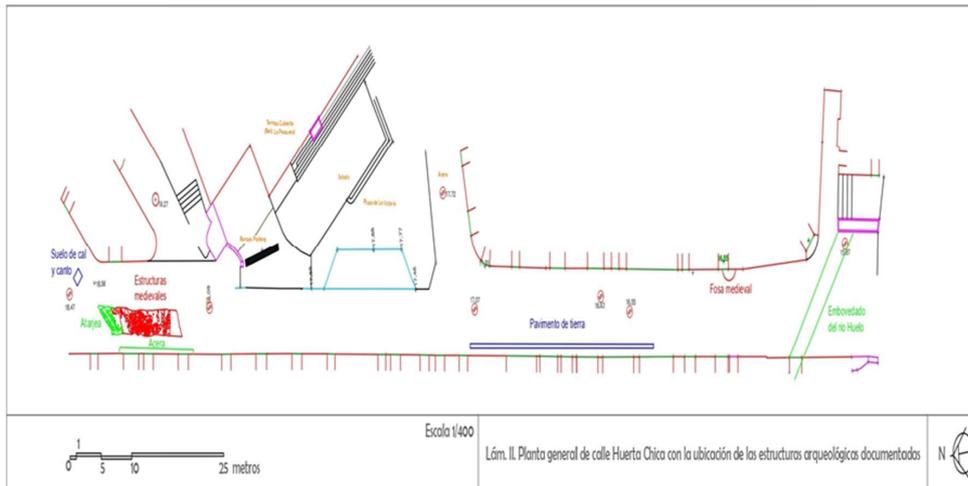
Fig. 2. Planta general de la calle Huerta Chica con ubicación de las estructuras arqueológicas documentadas.

En cuanto a las estructuras arqueológicas repartidas por todo el ámbito de la excavación, pertenecen a tres etapas que hemos dividido en: Medieval, contemporánea, y una última sin contextualizar que no se ha podido datar. (Fig. 2.)

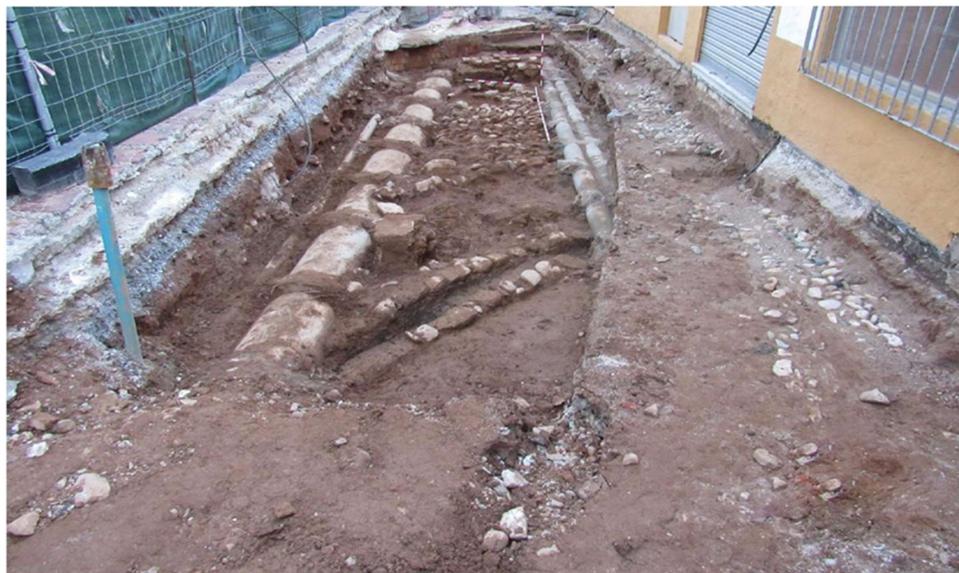
Lam. 1. Vista del primer tramo documentado desde el lado norte de la calle Huerta Chica.

La actividad arqueológica se dividió en dos tramos, el primero abarcó desde la entrada del Parking de la Plaza de la Victoria hasta el cruce de la calle Huerta Chica con Calle Castillo y Calle Peral. Es en este tramo es donde se acumulan la mayoría de las estructuras halladas durante la actividad. Se documentó un nivel arqueológico que se ha podido fechar en época bajo medieval y que cuenta con dos muros y un pavimento de tierra apisonada, tanto el suelo como los muros se encontraban muy alterados por la inserción de diversas acometidas de saneamientos de época actual. Uno de los muros y parte del suelo bajomedievales estaba cortados por una atarjea del siglo XIX. Por último, a una cota superior se documentó en el lado Oeste de la calle los restos del acerado de principios del siglo XX. (Lam. 1)

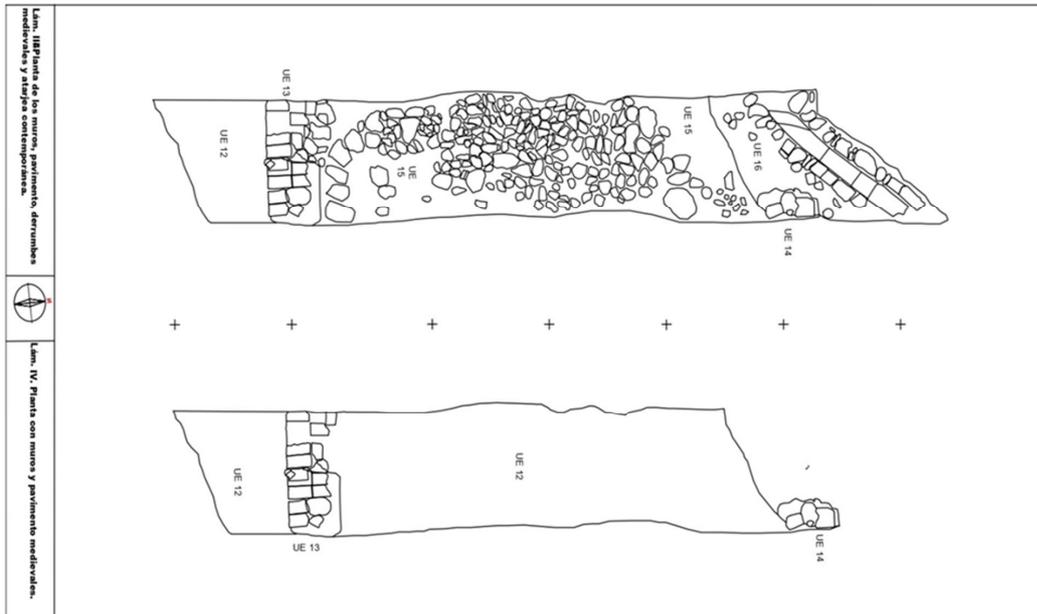
Fig. 3. Planta de los muros, pavimento, derrumbes medievales y atarjea contemporánea.

A esta primera fase pertenecen tres estructuras conectadas entre sí, formadas dos muros y un suelo. La estratigrafía que hay entre los dos muros conservados arranca debajo de los niveles de asfalto. Debajo de ellos aparecían los dos muros y un derrumbe compuesto por tierra roja arcillosa, piedras calizas de color blanco y muy escaso

material cerámico, ninguno que nos sirva para dar fecha a dichos estratos. El derrumbe cubre los restos de un suelo de tierra roja apisonada. Este pavimento cruza por debajo y continua más al sur del muro más meridional, sin embargo, se corta antes de llegar al muro septentrional.

Además de estas estructuras hemos exhumado una fosa compuesta por tierra negra apelmazada, fragmentos de cerámica bajo medieval, entre ella algún pequeño fragmento de cerámica esgrafiada, probablemente perteneciente a alguna jarrita. Dicha fosa continuaba por debajo de dos solares de la calle Huerta Chica. (Fig. 3 y 4).

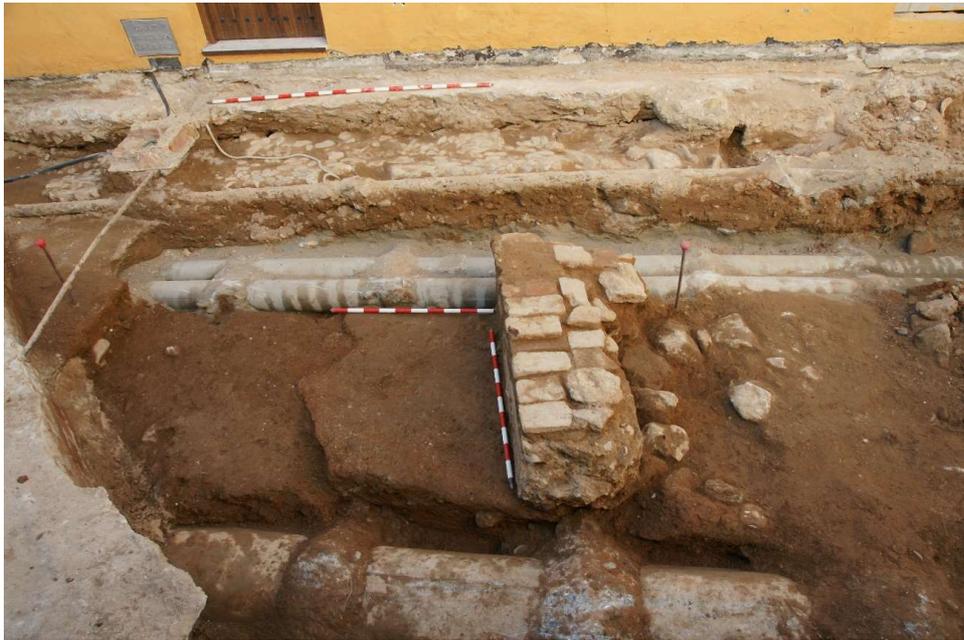
Lam. 2. Planta con muros y pavimento medievales.
