ANUARIO
ARQUEOLÓGICO
DE ANDALUCÍA
2005

ACTUACIÓN ARQUEOLÓGICA PREVENTIVA. SONDEO Y CONTROL ARQUEOLÓGICO DE MOVIMIENTOS DE TIERRA EN PLAZA RECTOR MERINA, Nº 1. CASCO HISTÓRICO DE LEBRIJA (SEVILLA)

FCO. JAVIER ESPAÑA CAPARRÓS. LAURA GALVÁN MONTES
MANUEL GONZÁLEZ SÁNCHEZ. ANTONIO MONTILLA ESPINOSA
ALBERTO GARCÍA MANCHA

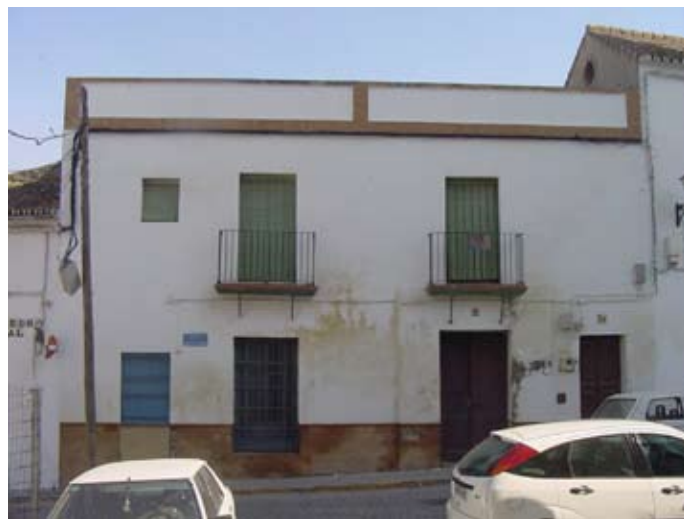
Lámina I. Fachada antes de la ejecución de las obras proyectadas

El edificio existente en el solar antes del comienzo de estos trabajos estaba fabricado con gruesos muros de carga elaborados con ladrillos toscos; fue derribado (salvo la primera crujía) con anterioridad al inicio de la Vigilancia Arqueológica, por lo que la parcela se encontraba libre de construcciones.

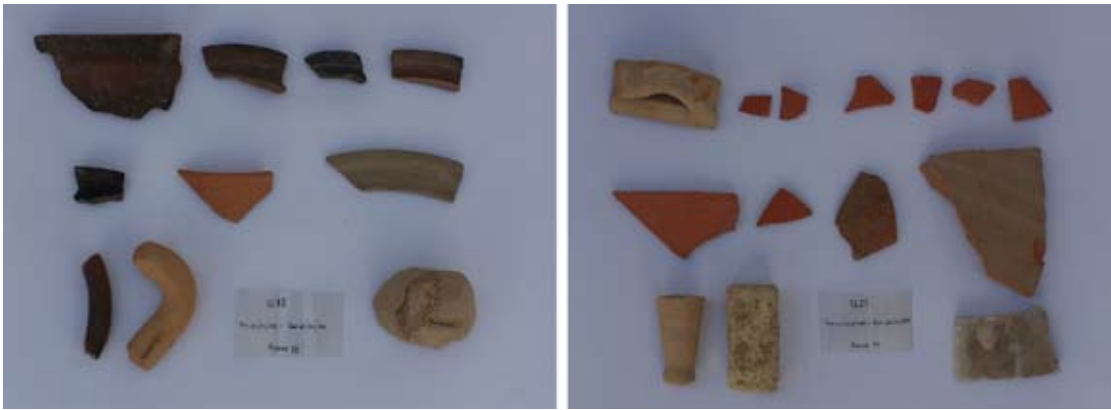
Lámina II. Materiales procedentes de U.18 y U.23 respectivamente

El relleno U.23 fue el localizado a mayor profundidad (-1,86/-2,10), de textura limoarenosa y con abundante materia orgánica contenía cerámicas diversas entre las que existen varias formas como cuencos, cazuelas, jarras, fragmentos anfóricos y sobre todo platos; en cuanto a su tipología predominan las piezas de T.S. Africana D y en menor medida C, por lo que podemos afirmar que se depositó entre los siglos V y VII d.C., si bien nos inclinamos por el momento más antiguo de este periodo.

De similares características serán los depósitos U.19 y U.18; aunque se observa una progresiva disminución de las Sigillatas tardoantiguas y aparecen aislados fragmentos más antiguos como es el caso de ánforas de salazón tipo Beltrán II-B (S. II d.C.), éstos van dejando paso a un aumento del número de fragmentos de contenedores elaborados con un barro más tosco que podría indicarnos que nos hayamos en un momento posterior, más próximo a los siglos VII-VIII d.C. Estos estratos acaban de amortizar varios mampuestos irregulares (U.24) que aunque no presentan una cara definida, hemos creído ver en ellos los posibles restos de una estructura muraria anterior, tal vez correspondiente a una construcción coetánea a las documentadas en el solar contiguo de calle Alcaidía, nº4.

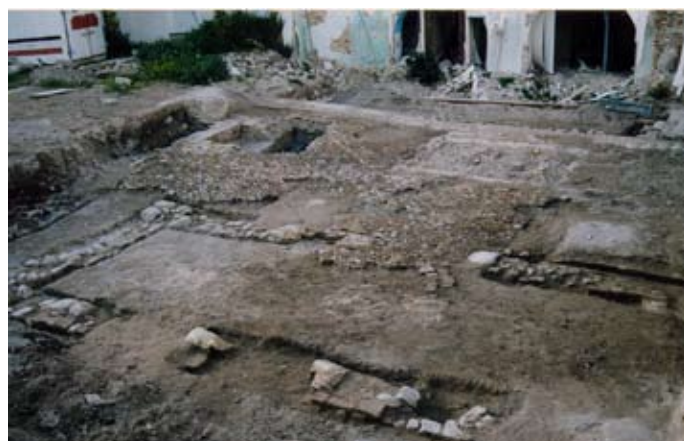
Lámina IV. Vista general de las Estructuras halladas en el Seguimiento

De este modo, se ha identificado el llamado E 2 con un amplio patio a cielo abierto al cual se accederá desde el callejón, y que se pavimentó con una solería (U.6) compuesta principalmente por ladrillos de taco puestos de canto, formando líneas maestras, ampliamente documentado tanto en el sondeo como en el posterior seguimiento; este patio, habilitado para el tránsito de animales de carga, albergaba algunas estructuras (U.8) destinadas al suministro, creemos que de alimento de este tipo de animales, al mismo tiempo que daba paso hacia otras estancias.

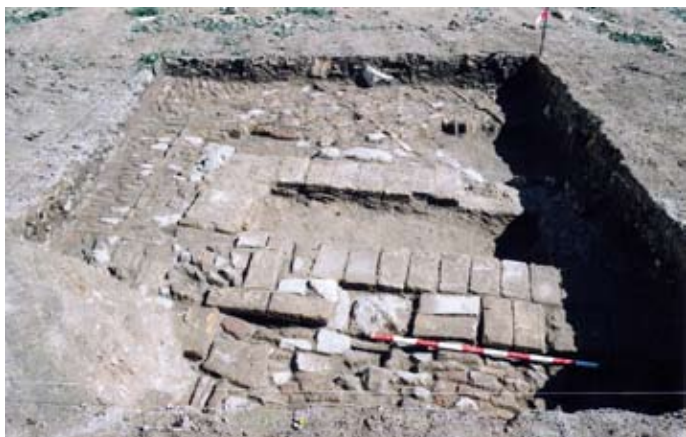
Lámina V. Corte Arqueológico. Estructuras del siglo XVII.

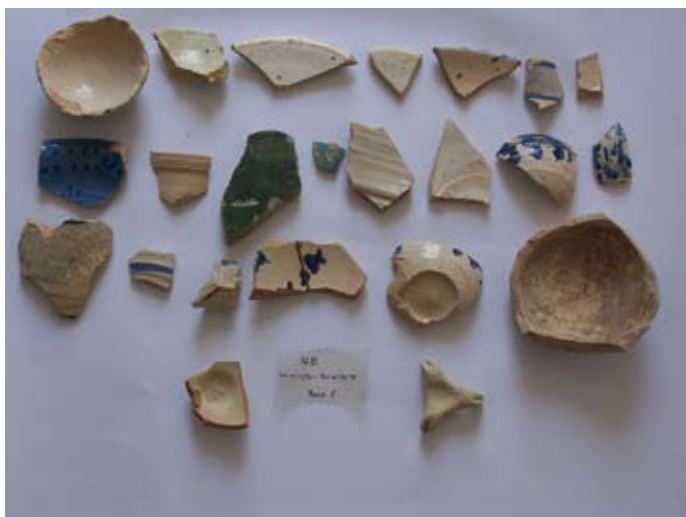
Lámina VI. Fragmentos cerámicos procedentes de U.11

En cuanto a estos materiales se refiere, a parte de un hallazgo numismático (8 maravedís recortado y resellado) recogido justo sobre el pavimento U.5, predominan las formas cerámicas de platos escudillas y jarras/os, y en menor medida, los fragmentos de tapaderas, ollas, fuentes y lebrillos, es decir, una clara representación de la vajilla doméstica de uso cotidiano del siglo XVII y principios del siglo XVIII. Los tipos más abundantes son los denominados loza blanca, Sta. Elena Moteado (2ª/2 s. XVI – 1ª/2 s.XVII), jaspeado (s. XVII) y azul sobre azul (2ª/2 s. XVI – 1ª/2 s.XVII). De esta manera, se observa la llegada de las influencias italianas y talaveranas en las cerámicas, aunque la mayor parte de las piezas son de producción local, o procedentes de los alfares sevillanos de Triana, como así lo indica el barro amarillo de sus pastas.

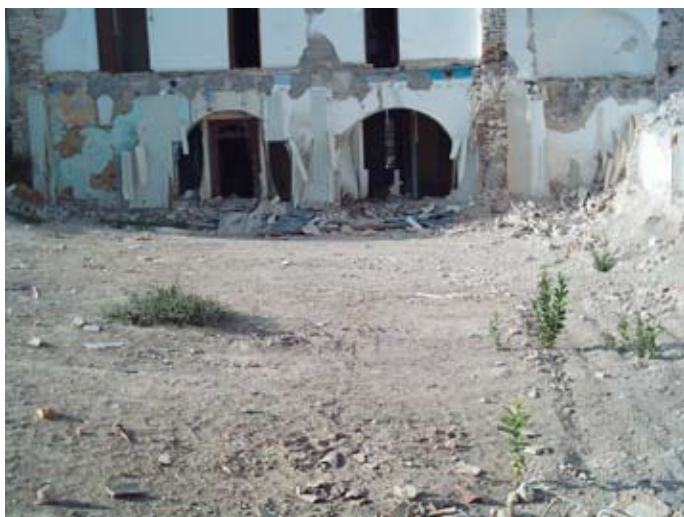
Lámina VII. Parte posterior de la primera crujía

Las muestras materiales de este nuevo proceso constructivo tienen su reflejo en la localización, en el transcurso de los trabajos de campo de esta Actividad Arqueológica, de un total de diez estructuras de planta cuadrangular (U. 1, 25, 26, 27, 28, 29, 30, 31, 32 y 33) de unas dimensiones aproximadas de 1,20 x 1,20 m., que se han identificado con cimentaciones de estructuras murarias realizadas empleando una técnica de arcadas, las cuales se asentarían sobre estos cimientos elaborados con una argamasa compuesta por tierra y abundante cal apisonadas. Se encuentran diseminados sin intervalos totalmente homogéneos a todo lo largo y ancho del solar, debiéndose extender por las parcelas vecinas y ocupando también el espacio denominado E1 del periodo anterior, como podemos observar en el muro trasero de la primera crujía.

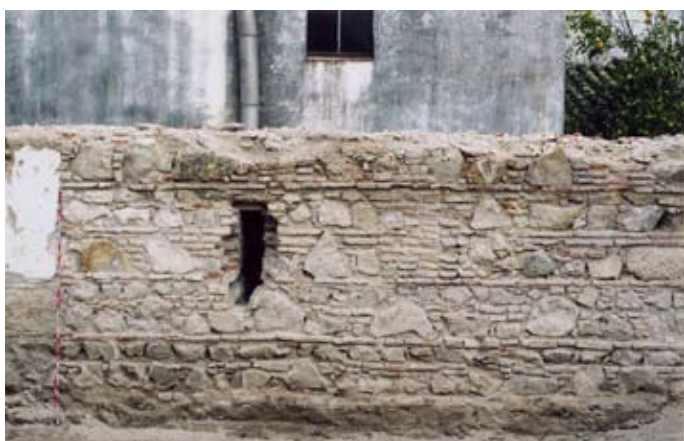
Lámina VIII. Paramento U.34

En este conjunto urbanístico podemos incluir la construcción del paramento U.34, que delimitaría el solar por su extremo este, separando la nueva edificación erigida en el callejón que discurría por ese sector, y al que ya no se tendría acceso desde el solar objeto de estudio, momento en el que seguramente la calle fue anexionada por la propiedad de la parcela vecina. Este muro, del que se ha realizado un análisis paramental parcial, fue levantado empleando un aparejo mixto que alterna el uso de ladrillos con mampuestos irregulares, asentados sobre una cimentación de características similares a las de las arcadas, y en el que se abrían hasta dos vanos estrechos y altos destinados a la evacuación de aguas, canalizadas hacia donde estuvo la callejuela, pues la rasante de esta parcela había sufrido una considerable elevación; sin embargo, bien es posible que esos vanos sean producto de una reforma posterior, ya que su base coincide con el nivel de suelo del siglo XX.
