# ANUARIO ARQUEOLÓGICO DE ANDALUCÍA 2022

## INTERVENCION ARQUEOLOGICA PUNTUAL MEDIANTE EXCAVACION CON SONDEOS Y PUESTA EN VALOR DEL CASTILLEJO Y LAS CUEVAS DE LA MORERÍA DE CASTILLÉJAR

María Teresa Bonet García; Roque Modrego Fernández; Jorge Rouco Collazo; Antonio Peralta Gómez; José María Martín Civantos

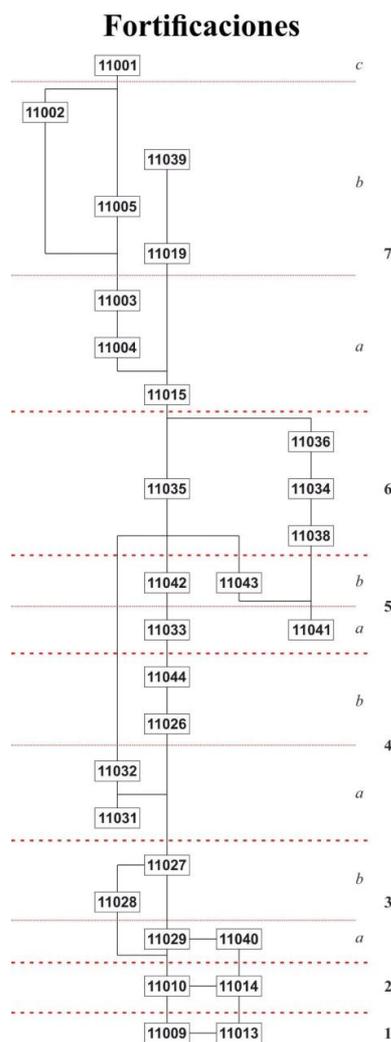
La secuencia constructiva de las fortificaciones del castillo ha resultado enormemente interesante (fig. 2). El castillo de Castelléjar se inicia en una primera fase (1) con una pequeña torre maciza de planta rectangular (UE 13) trabada con un lienzo de muralla (UE 09), ambas realizadas con un tapial de calicanto rojizo. Estas estructuras defensivas serían reforzadas ya en la fase 2 engrosándolas con un nuevo tapial de calicanto en torre (UE 14) y muralla (UE 10). El uso continuado de la tapia de calicanto apuntaría a que probablemente no pasó un excesivo tiempo entre la construcción y la reforma en este punto. En esta fase se lograría un gran grosor de las defensas, con hasta 2 m en el caso de la muralla.

Fig. 2: Matriz de las estructuras defensivas del castillejo.

Esta segunda fase tuvo que ser reparada de nuevo, seguramente fruto del desgaste derivado del tiempo y no de ningún ataque que se haya podido documentar. Así, tanto torre como muralla son reparadas con una mampostería (UEs 40 y 29, respectivamente) en la subfase 3a. Estas reparaciones, que recuperan la masa perdida por la segunda fase del calicanto, son enlucidos sucesivamente para su mantenimiento con las UEs 28 y 27 (subfase 3b). En el caso de esta última se aprecia una decoración en vitola, algo que suele ser típico de momentos más avanzados de época almohade y, sobre todo, nazarí (Benavides López *et al.* 2020).

El refuerzo de las estructuras defensivas continúa intensificándose en la fase 4, con la construcción de la segunda torre (subfase 4a). Esta estaría realizada con un tipo de tapia que parece hormigonada, aunque se ha conservado bastante mal (UE 31) y el interior parece estar hueco y relleno con una zahorra rojiza (UE 32). Se trata de una construcción bastante extraña que habrá que caracterizar mejor en futuras campañas. No se ha excavado toda su planta, pero tiene unas dimensiones de 4,5 m de largo por una anchura de al menos de 4,2 m. Esta torre, que se apoya directamente contra la muralla y sus reparaciones, reforzaba probablemente el tramo de lienzo entre la torre CE 01 y la siguiente torre, que tendría que haberse construido también en primera fase por la topografía. Esta torre tuvo que ser ya reparada (subfase 4b), forrándose de mampostería la cara sur (UE 26) y siendo enlucida con un mortero de cal (UE 44).

Tras la construcción de esta torre y su reparación, la fase 5 supuso otro considerable refuerzo defensivo con la construcción de una segunda línea de muralla (subfase 5a). Se trata de una falsabraga realizada con tapial hormigonado (UEs 33 y 41) que se apoya en ambas torres (CE 01 y CE 03). Tiene una longitud de casi 7 m y un grosor máximo de 1,3 m teniendo en cuenta el forro de mampostería al exterior (UEs 42 y 43) de la subfase 5b. Esta construcción generaría una pequeña liza entre ambas murallas con unas dimensiones de 2 m de anchura por 6,5 m de longitud (fig. 3).

Esta fase supone la última reforma de la fortificación y directamente previa al abandono de la fortificación. La fase 6 se corresponde ya con los derrumbes derivados de este proceso (UEs 34, 35, 36 y 38). Posteriormente, seguramente ya a partir de época contemporánea, se sepultan todos estos restos para recrecer la ladera en la subfase 7a, con las UEs 03 y 04 y en especial la UE 15. Esto se realizará para la construcción de la casa-cueva localizada inmediatamente bajo la fortificación (subfase 7b), de la que es visible sobre todo la chimenea (UEs 19 y 39). Se construye además la parata de la parte alta del relleno (UE 05) en la fase 7b, sellada definitivamente por la UE 01, el superficial (fase 7c).

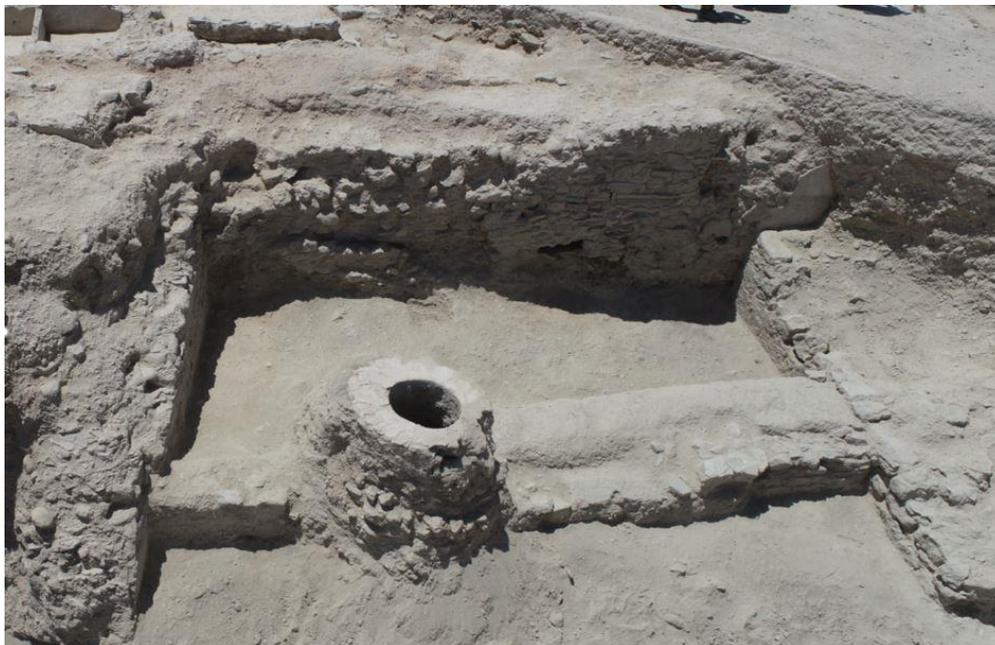
Fig. 3: Pequeño espacio de liza entre ambas líneas de muralla.

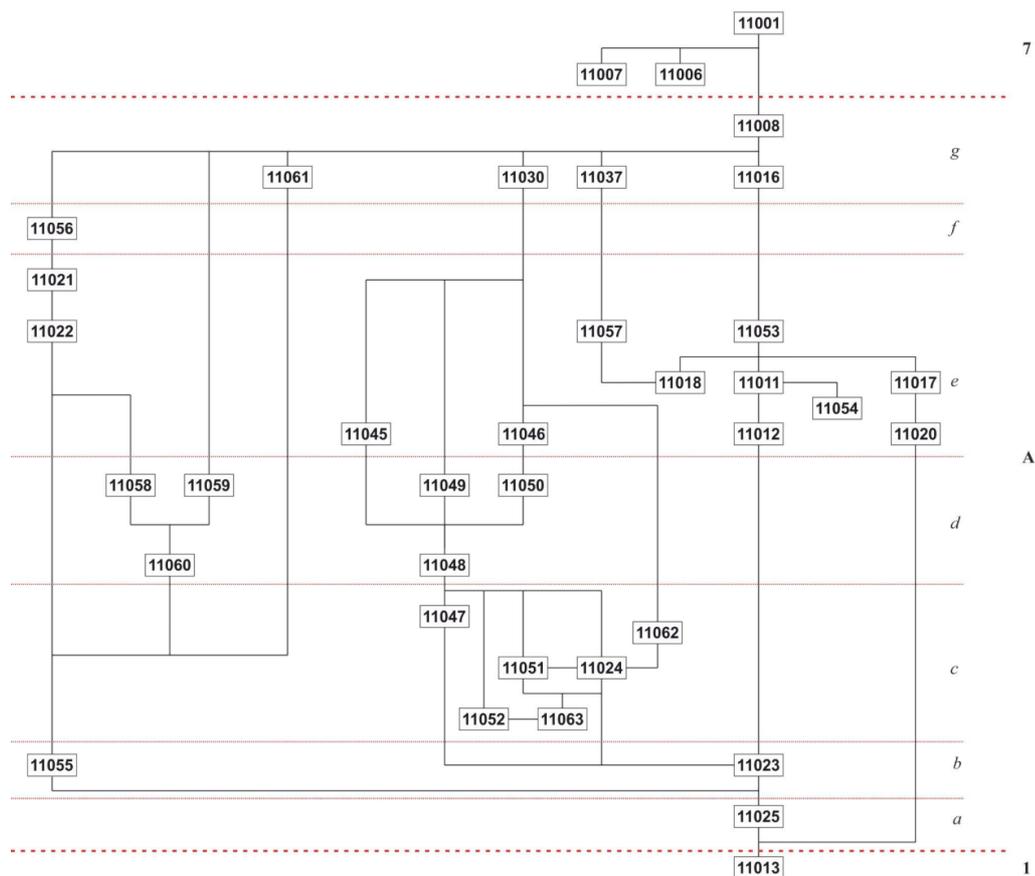
Fig. 4: Matriz Harris de las estancias internas de la fortificación

En lo tocante al interior de la fortificación (fig. 4), las estancias internas son todas posteriores a la primera fase de la fortificación (1) y a la reparación de la cara interna con la mampostería de la UE 025. No obstante, más allá de ser posteriores a estas, no podemos establecer ninguna otra relación estratigráfica con la secuencia del resto del sondeo. Sí sabemos que en los derrumbes aparece, en un análisis preliminar, al menos cerámica del siglo XIII, por lo que estas estructuras serían también medievales. Pero no podemos establecer en qué fase concreta de este arco cronológico son construidas, por lo que las hemos agrupado de forma conjunta en la fase A, siendo posterior a la fase 1 y anterior a la 7 estratigráficamente y seguramente también a la 6.

Este período se inicia con la reparación al interior de la torre ya mencionada (subfase Aa), creándose posteriormente al menos dos grandes estancias al interior (subfase Ab). Estas estarían realizadas con los grandes muros de mampostería UE 23 y UE 55, con orientación suroeste-noreste. Estas estancias son de función indeterminada por no haber localizado nivel de abandono. Posteriormente (subfase Ac), la CE 05 es modificada, cerrándose en la parte Este con las Es 07 y 08. Estas transformaciones continuarán con la creación de los pavimentos de ambos CEs (05 y 08) en la subfase Ad.

La principal modificación (subfase Ae) de las estancias internas se da con la creación de los CE 06 y 07 y el espacio en la parte noreste del CE 08 delimitado por la E 16. Se construyen

apoyando tabiques de mampostería de yeso muy finos contra las estructuras de las fases previas. Sus suelos están también realizados con una mampostería de yeso y carecen de ningún tipo de acceso pese a haberse excavado su planta completa. Por estas características tipológicas y pese a no haber documentado tampoco restos de niveles de uso previos a su abandono, parece probable que nos encontremos ante atroses para almacenar grano u otro tipo de elementos. Estos sufrirían una última reforma (Af), en concreto en la E 16 con la construcción de la UE 56.

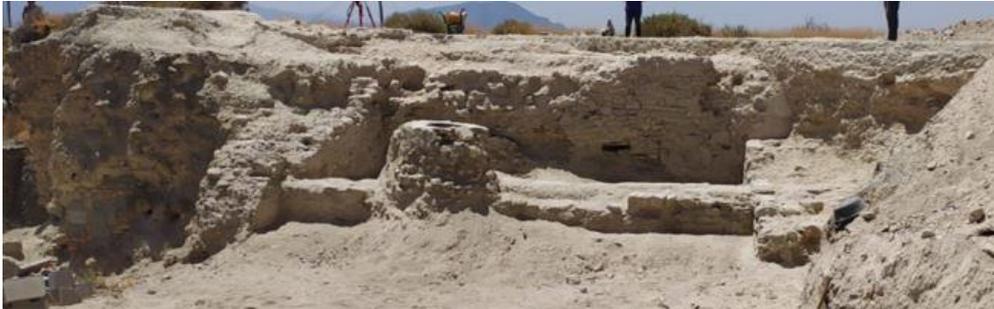
Fig. 5: Restos de la fortificación una vez finalizada la intervención.

En definitiva, nos encontramos ante un interesante castillo que sufre una gran cantidad de reformas y un reforzamiento considerable de sus estructuras (fig. 5). La fortificación ha resultado conservar bastante potencia, lo que ha permitido documentar su compleja evolución y cómo, pese a su reducido tamaño, dada la topografía del cerro, se convierte en un complejo defensivo compacto que acumula importantes dispositivos defensivos.

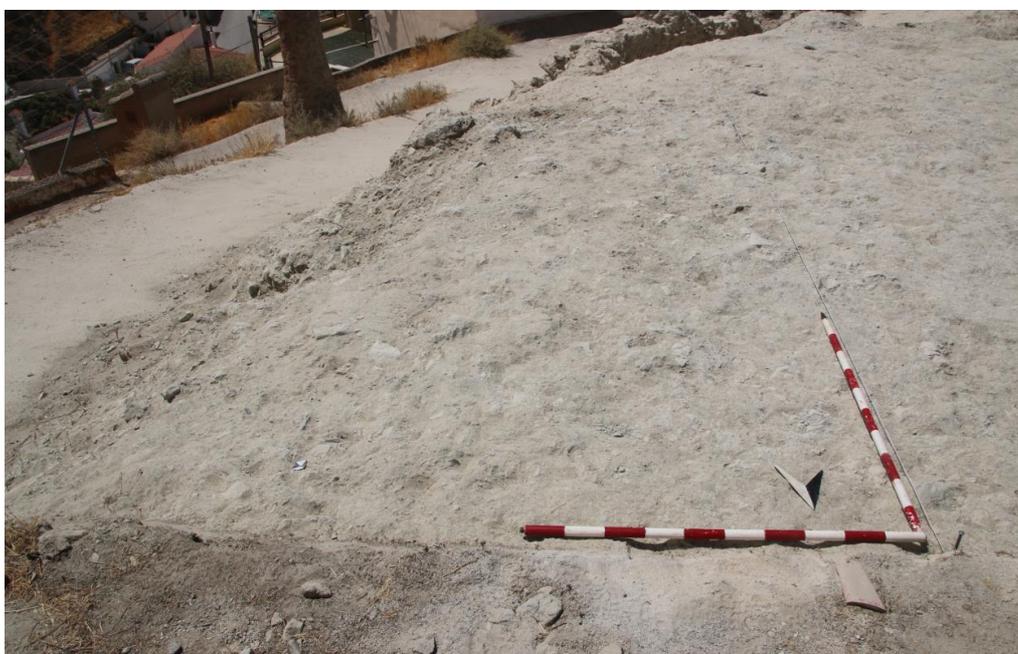
En la zona sur del paraje de La Morería, también denominado como Eras Altas, se ha ubicado el sondeo 12.000. Este ha tenido unas dimensiones de 12 por 9 m, adaptándose en su margen sureste a un camino de cemento. Los objetivos de este corte han sido los siguientes: identificar posibles estructuras relacionadas con el sistema defensivo del Castillejo, interpretar la funcionalidad del muro a piedra seca que se observa en superficie y conocer la secuencia estratigráfica de dicha zona (fig. 6).

Fig. 6: Planta inicial del Sector A (26-07-2022)

A la vista de los resultados de la intervención arqueológica del sondeo 12.000 se pueden diferenciar tres fases. En primer lugar, una fase medieval caracterizada por un derrumbe (UE 011) que interpretamos proveniente de estructuras relativas al cierre sur de la muralla del Castillejo o de algunas otras relacionadas con el mismo.

En segundo lugar, una fase contemporánea caracterizada por múltiples aportes o rellenos (UEs 003, 007, 008, 009, 010) para acondicionar una era (UE 002 - E 003) que cuenta con un muro de contención construido a piedra seca (UE 005 - E 001). Ambas estructuras conforman el CE 001. Finalmente, una fase de abandono y amortización de la labor agrícola de la era como así denota las características de la UE 001.

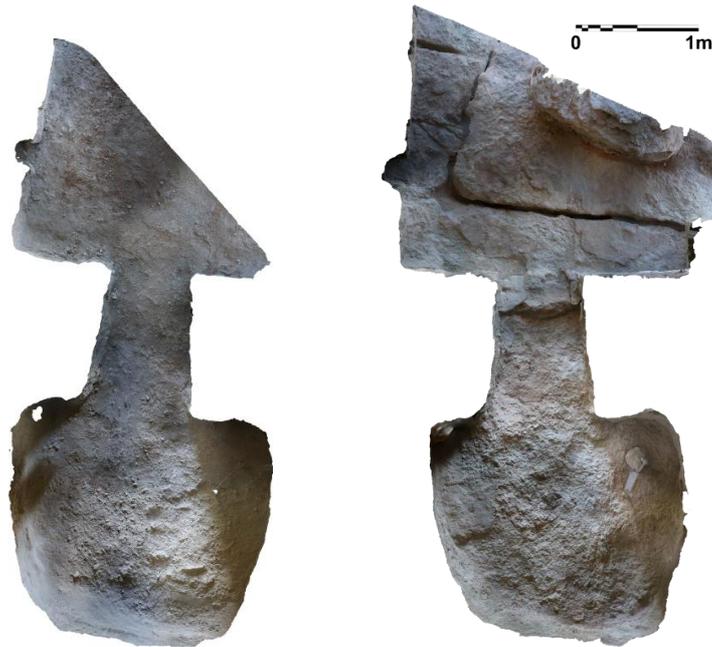
La excavación arqueológica en este sondeo se centró en el CE (001), una de las cuevas de la Morería de la fortificación. Focalizando los trabajos en las dos estancias, interior y exterior, que conforman la cueva en sí (fig. 7).

Fig. 7: (Izq.) UE 002, cubriendo las dos estancias de la cueva. (Drch). Planta final

Como conclusiones del sondeo 13.000, destacamos dos fases principales. La primera de ellas se trata de la fase medieval, hablamos del momento de construcción y uso de la cueva como granero fortificado. Pendientes de los análisis que se van a realizar a algunos restos no podemos conocer la cronología exacta, aunque este tipo de construcción funcionaba con el castillo, hablamos por tanto de los siglos XI-XII. La segunda fase es un momento de reutilización de la cueva, en períodos modernos y contemporáneos.

La primera fase, la medieval y por lo tanto la más antigua, engloba las UEs de construcción de la cueva y el nivel de uso (UEs 003, 004, 005, 006, 007, 008, 009, 012, 013, 014, 015, 016 y 017). La segunda fase pertenece a momentos de reutilización de la cueva, ya en época contemporánea hasta el siglo XX. En esta fase encontramos las UEs modernas que rellenaban las estancias (001 y 002) y los recortes modernos para acceder a la segunda estancia, desde donde arrojar los vertidos, junto con la creación de galerías para unir otras cuevas cercanas (UEs 010, 011).
