# ANUARIO ARQUEOLÓGICO DE ANDALUCÍA 2022

## **A.A.P ESTUDIO, EXCAVACIÓN Y PUESTA EN VALOR DE LAS TRINCHERAS DE LA GUERRA CIVIL DEL CERRO DE LA JARROPA (QUÉNTAR) EXPTE. 12766**

José Javier Carreño Soler; Pablo Ruíz Montes; Jorge Rouco Collazo; Yaiza Alonso Beltrán; Alexis Maldonado Ruíz; Fidel Baena Huertas; Pablo Romero Pellitero; Alejandro González Trejo

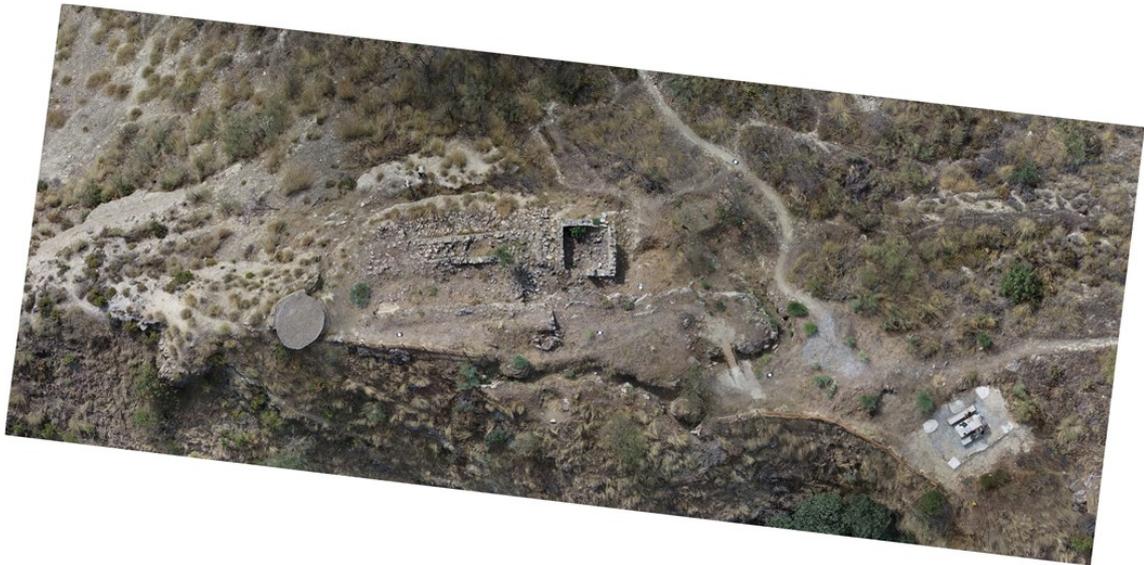
Debido a las ventajas que suponía para vigilar una posible penetración hacia Granada por esta zona el lugar fue el elegido para la construcción de este destacamento. Su distribución tipo blocao tiene una distribución ligeramente oval con trincheras, puestos de tirador, zanjas de comunicación, puesto de mando y un nido de ametralladoras circular de hormigón armado que constituye el elemento más singular y destacado de la posición (Fig.2).

Figura 2. Ortofoto de la posición antes de la intervención

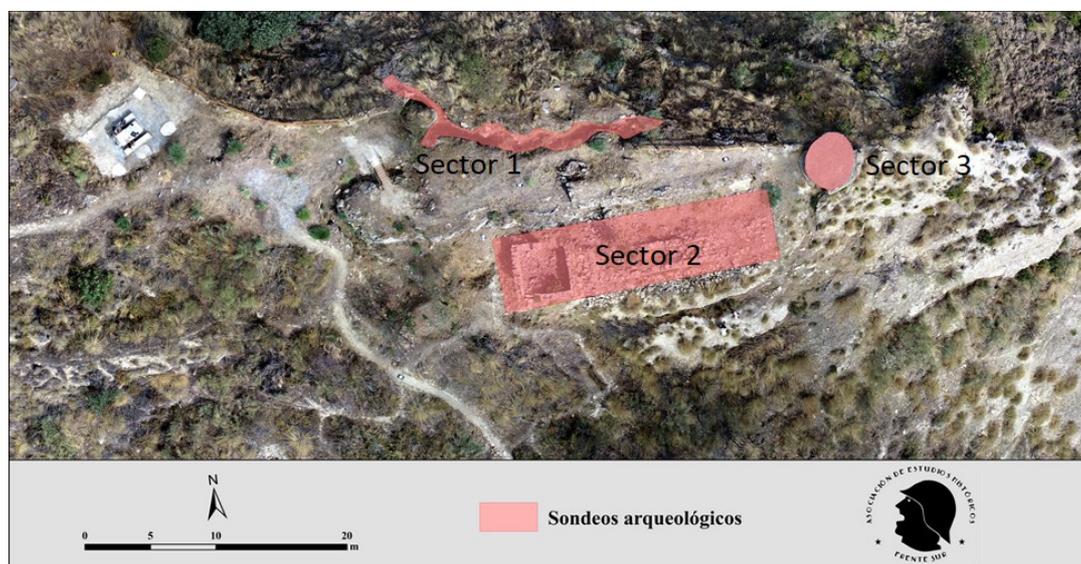
Para documentar la posición lo máximo posible se planteó un plan de actuación consistente en realizar sondeos en los puntos más representativos de la misma y que permitieran adquirir el conocimiento suficiente para realizar una segunda intervención con éxito. Originalmente se contemplaba la intervención en tres puntos, el puesto de mando cuadrangular y los albergues para tropa situados al SO de la posición, el nido de ametralladora ubicado en el extremo E y la trinchera situada al N que comunica varios puestos de tirador y ofrece una panorámica de la población de Quéntar y el valle formado por el río Aguas Blancas (Figura 3).

Figura 3. Distribución de los sectores

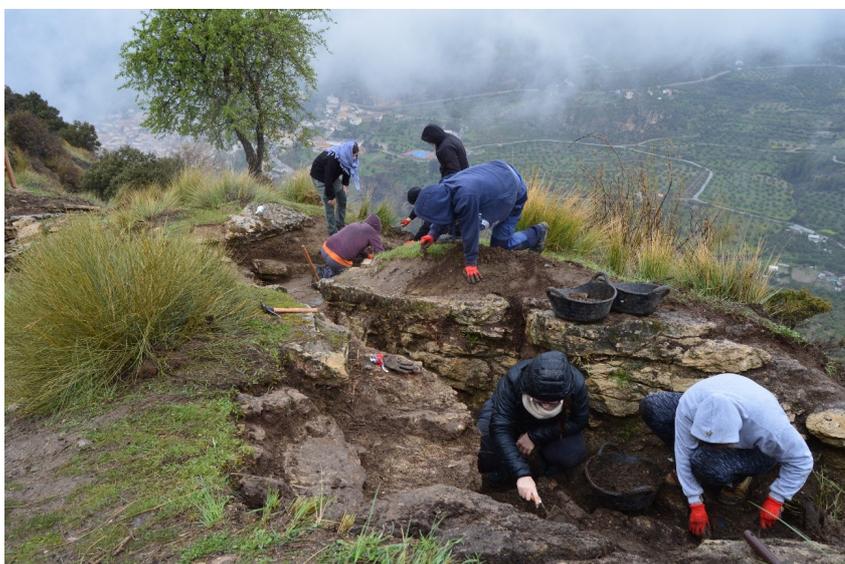
Para su documentación los tres puntos de la intervención se l ramal de trinchera situada al N de la posición el sector 1, dividido a su vez en 1.1 el puesto de tirador orientado al E, 1.2 al puesto de ametralladora orientado al N, 1.3 al resto de ramal de trinchera. El puesto de mando se ha designado como sector 2 y el nido de ametralladora el sector 3, sin contar con divisiones dado que se intervino en estructuras independientes. (Figura 4)

Fig.3. Excavación del sector 1.

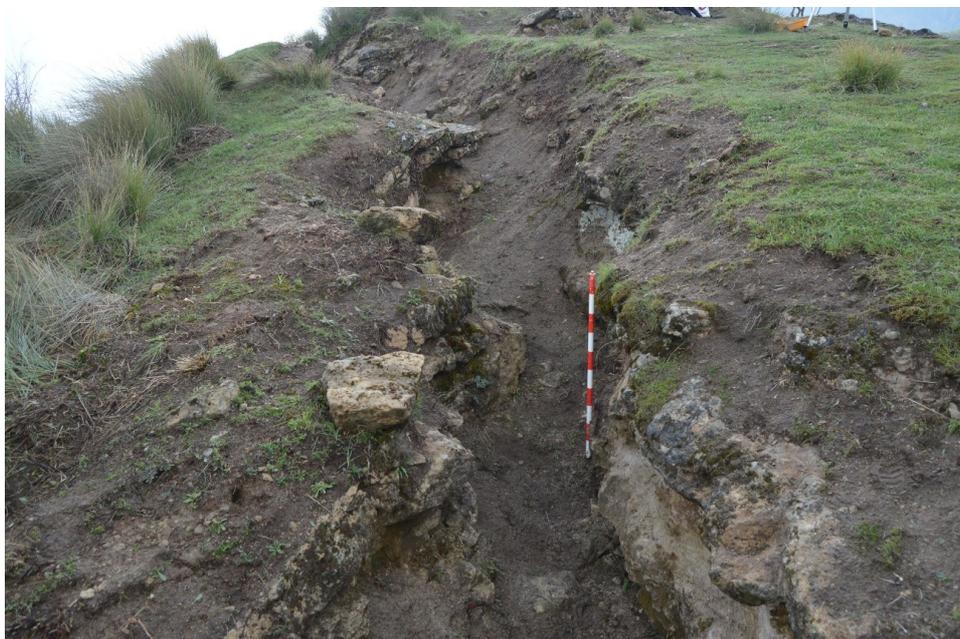
En el sector 1 ha abarcado la trinchera norte y dos puestos de tirador (Figura 45). El puesto de tirador situado en el extremo E de la trinchera, denominado 1.1, se trata simplemente del cierre del ramal por este extremo que termina en una pequeña ampliación del espacio cerrado con un parapeto que permite la defensa del acceso a la posición por esta ladera (Figura 2). Por su parte el puesto 1.2 se trata de la estructura más interesante de este punto, contando con una planta cuadrada excavada en

Figura 5. Aspecto general del ramal de trinchera retirada la cobertura vegetal

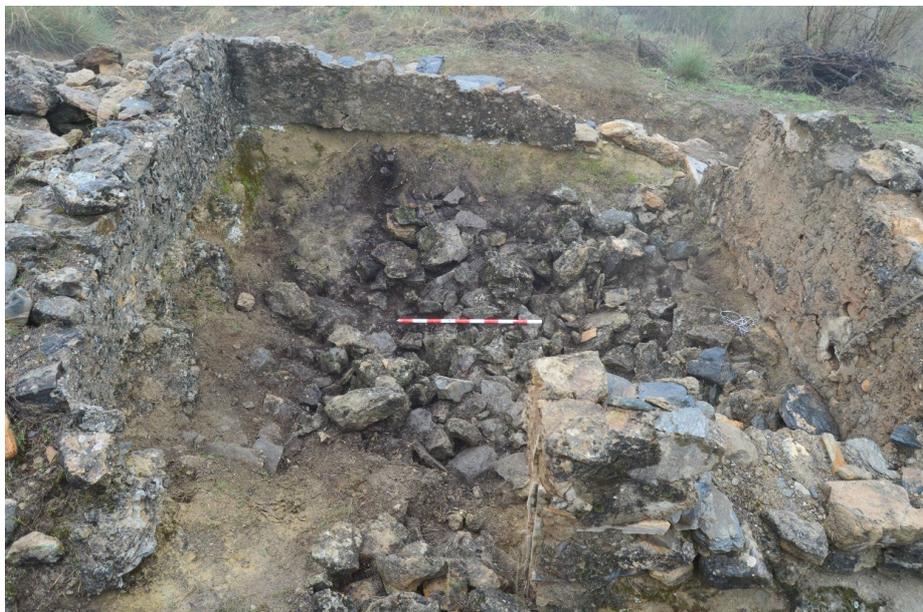
En el sector 2 situado en la retaguardia de la posición se identificó un posible puesto de mando. Un edificio de una sola habitación de planta cuadrangular de 3m de largo por 3m de ancho, excavado parcialmente en el estrato geológico del cerro (Figura 6). Los muros que lo componen, siguen una técnica constructiva de mampostería rejuntada con mortero de cemento. Al interior vemos un grosero revestimiento ejecutado directamente con la mano. En la continuación del paramento vertical excavado en la roca quedan restos de un revestimiento de mortero enlucido con cemento.

Figura 6. Aspecto del puesto de mando antes de comenzar a excavarlo

Como única medida de conservación se propone la consolidación del puesto de mando para evitar el colapso de parte de sus paredes. Al estar excavado parcialmente en el terreno, la roca que lo compone se ha degradado por la acción del paso del tiempo y la lluvia y ha generado grandes espacios debajo del muro O y S amenazando con su caído. Por ello se propone una consolidación de los mismos ya se vea mediante puntales que los sustenten como paso previo a la restauración que del mismo quiere llevar a cabo el ayuntamiento o estabilizar de forma definitivo utilizando los mismos mampuestos del derrumbe con una mezcla de cemento reproduciendo su estado original.

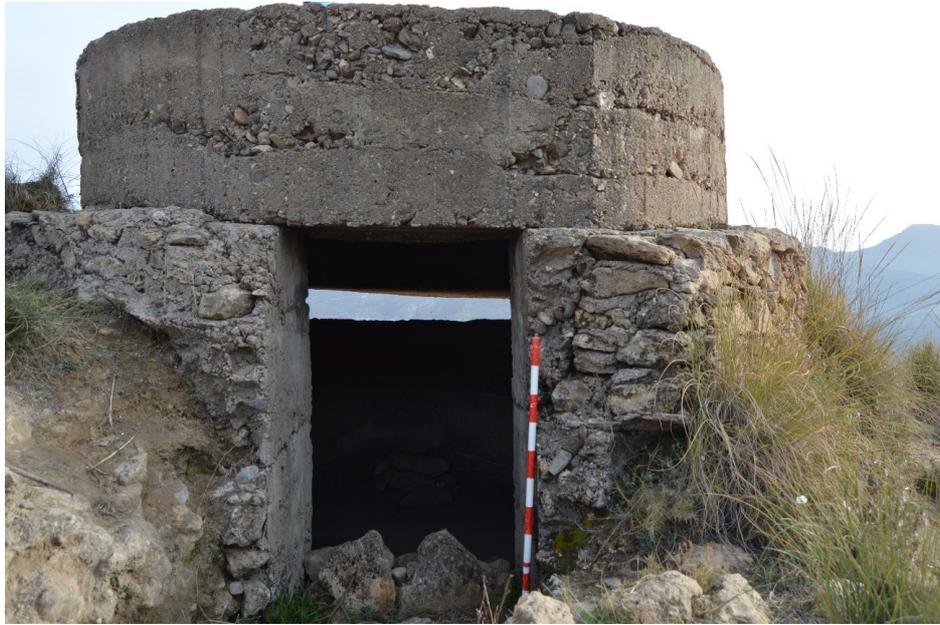
El sector 3 se ciñe únicamente el nido de ametralladora del extremo de la posición y parte de la trinchera de acceso. El nido apoya sobre una estructura hecha a base de hormigón con mampuestos de piedra encofrado en su interior donde se aprecian las marcas junto a parches de cemento para tapar las coqueras. Por la parte externa se aprecia la construcción a base de mampostería con mortero de cemento de aproximadamente entre 70 y 80cm de grosor. El vano de acceso tiene una anchura irregular siendo aproximadamente de 1m y 1,80cm de alto. La anchura del acceso varía entre los 90cm y los 80cm. Presenta un escalón de acceso construido a base de mampuesto revestidos de cemento de 30cm de alto. Originalmente ocuparía toda la anchura de la entrada, pero

fue recortado mientras estaba en uso para evitar la acumulación de agua dentro del nido (Figura 7). Para dar salida a las aguas se practicó un pequeño canal recortado directamente sobre el suelo. El suelo realizado en cemento presenta marcas de suelas de alpargatas. Cuenta con una tronera de 20 cm de altura. Bajo esta tiene una repisa, conocida como banco de munición y que serviría de apoyo para la ametralladora, con una planta de arco circular con la jamba en disposición radial hacia fuera. En la parte interior presenta una cuerda de 1,66 y la flecha 27cm. Presenta dos recortes irregulares asociados a la sujeción de una ametralladora modelo Hotchkiss.

El faldón de la tronera está realizado en hormigón con una inclinación del 80% en la cara interior (intradós) y una inclinación exterior (extradós) que varía entre el 10% y el 40%. En el extradós se observan las marcas del encofrado para la construcción de la visera. Las marcas de los puntales presentan una dimensión de 14cm por 14cm con una pendiente irregular a diferencia de la interior. La cubierta presenta una planta elíptica con grafitis en la cara superior con nombres y fechas y marcas de suelas. La parte de la cubierta del nido sobre la tronera, llamada visera, presenta un descuelgue de 40cm debido a un vencimiento del encofrado durante el secado del hormigón. Está realizado con el mismo material constructivo que los muros, siendo probablemente hormigón armado con una potencia de 1,25cm. El resto de la cubierta está ligeramente inclinada hacia la puerta para evitar la caída de agua delante de la tronera. El interior presentaba un estrato superficial de color gris cenizo y matriz arenosa de 5cm de grosor con presencia de carbonos.

Figura 7. Acceso al nido de ametralladora
