ANUARIO
ARQUEOLÓGICO
DE ANDALUCÍA
2005

INTERVENCIÓN ARQUEOLÓGICA PREVENTIVA EN CALLE TEODOSIO Nº. 89 (SEVILLA)

MERCEDES L. ORTEGA GORDILLO

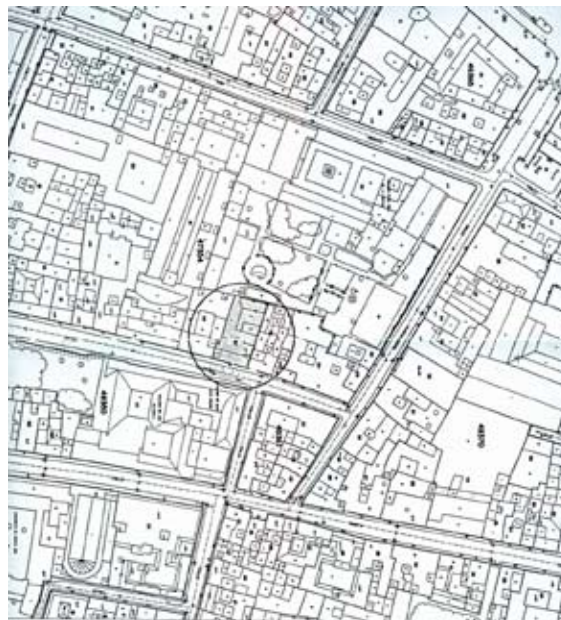
Figura 1. Plano de situación del solar nº. 89 de la calle Teodosio en el parcelario actual.

Se trata de un solar de planta alargada, bastante rectangular con unos límites claramente definibles (fig.1). Al norte queda delimitado por la medianera del inmueble nº. 91 de la calle Teodosio, de carácter privado, mientras que al sur delimita con el nº. 87 de la citada calle, también de carácter privado. El límite occidental lo marca la trasera del Colegio Nuestra Señora de la Merced, mientras que el límite oriental viene marcado por el acerado de la propia calle Teodosio. El solar se encuentra enfrentado a la manzana ocupada por el Colegio Julio César y el Palacio de los Bucarelli.

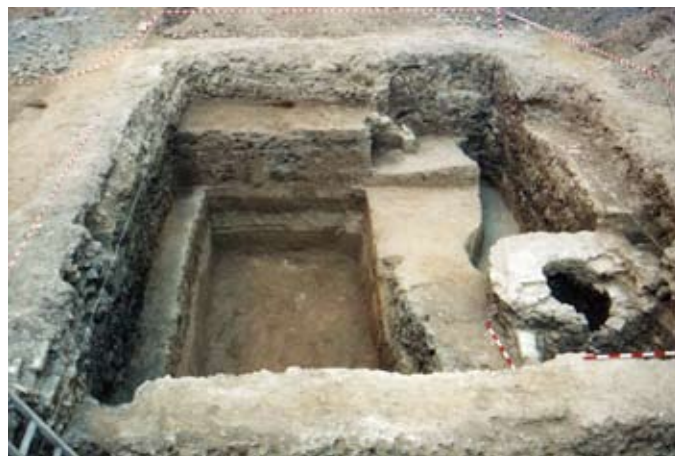
Lámina II. Vista general del sondeo estratigráfico

En base a las disposiciones establecidas se propuso la ubicación de un sondeo estratigráfico de carácter central, con unas dimensiones de 9'5 x 6 m., situado a 3 m. de las medianeras septentrional y meridional, a 2'5 m. de la occidental y a 7 m. de la calle Teodosio, junto a dos catas perimetrales, una en el sector oriental del sondeo con unas dimensiones de 5'50 m. de longitud y una anchura de 1'10 m., y la segunda en el perfil septentrional con unas dimensiones de 5'50 m de longitud y una anchura de 0'90 m. De esta manera el área de actuación cubría una superficie de 63'25 m² (Lámina II). La intervención debía llevarse a cabo con medios estrictamente manuales hasta la cota de afección (-2'98 m.), exigiéndose igualmente que debía agotarse el registro arqueológico en algún punto del solar, independientemente de las cotas de rebaje que ofreciesen las obras de nueva edificación, a fin de la evaluación de la totalidad estratigráfica; objetivo conseguido al producirse la aparición de los limos fluviales vírgenes (ud. 81) antes de llegar a la cota de afección de la edificación de nueva planta. La intervención arqueológica comenzó el 28 de Marzo de 2005, finalizando el 28 de Abril de 2005 y habiendo conseguido los objetivos establecidos en el Proyecto de Intervención.

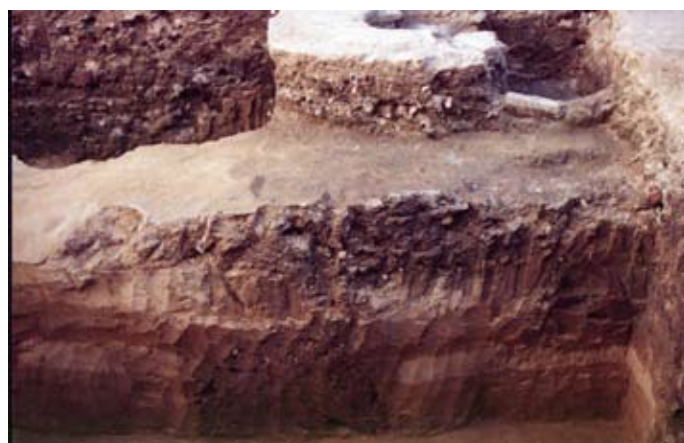
Lámina III. Vista de la fosa I. 92 – 93 cortando a los limos fluviales.

Los materiales cerámicos proporcionan una cronología adscribible a estos momentos (Lámina III). Se trata de una fosa localizada en el sector central del sondeo, con una coloración marrón muy asimilable al nivel virgen de las arenas del río (ud. 81) y una cota de implantación de -2'10 m. para su techo y de -2'98 m. para su suelo, encontrándose excavado en el nivel de limos fluviales. Los materiales cerámicos proporcionan una cronología adscribible a época bajomedieval (2).

- Ud. 89 (Lámina III): Nivel deposicional localizado en el sector central del sondeo, con una coloración marrón oscura y mediano porcentaje de cascotes. No presenta restos cerámicos.

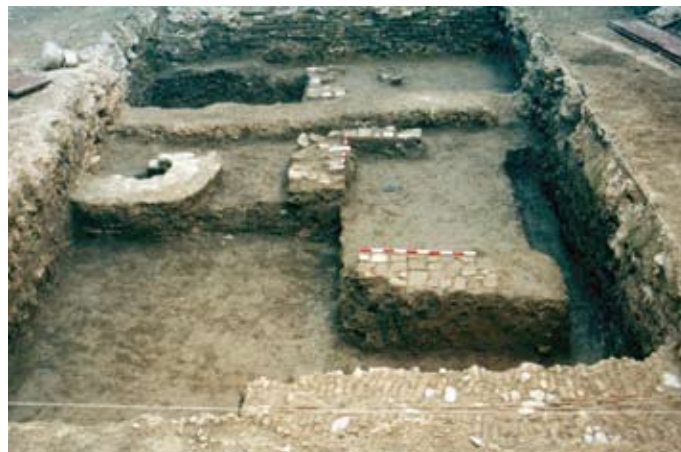
Lámina IV. Vista general del sondeo con las estructuras de la fase moderna

En este apartado procederemos al análisis de la única fase constructiva documentada en el solar, previa al expediente constructivo de la casa derribada y anulada por él (lám. IV). Esta fase constructiva muestra dos ámbitos funcionales claramente diferenciables: por una parte, el sector occidental, donde tanto las alineaciones como las pavimentaciones documentadas nos ofrecen un espacio de carácter abierto, funcionando como patio, cuya cota de implantación oscila en las pavimentaciones entre los $-0'37 / -0'25$ m. de la uc. 9; $-0'60$ m. de la uc. 22 y $-0'36 / -0'54$ m. de la uc. 72, junto con parte del saneamiento; mientras que el sector oriental nos muestra unas pavimentaciones cuyas características físicas lo adscriben a tipo interior, más habitacional, con una cota de implantación que

Sector occidental (lámina IV)

La mitad occidental del sondeo presenta una serie de alineaciones y pavimentaciones que articulan un espacio de marcado carácter abierto, ya que las pavimentaciones documentadas poseen todas las características físicas que envuelven a los patios: aparejo de ladrillos y cantos rodados dispuestos de canto a soga o a tizón conformando un empedrado y buzamiento acusado de la pavimentación hacia los pozos de saneamiento localizados en el perfil septentrional. La cota de implantación de esta fase se establece sobre las pavimentaciones formando un horizonte de ocupación que oscila entre los $-0'25$ y $-0'60$ m.

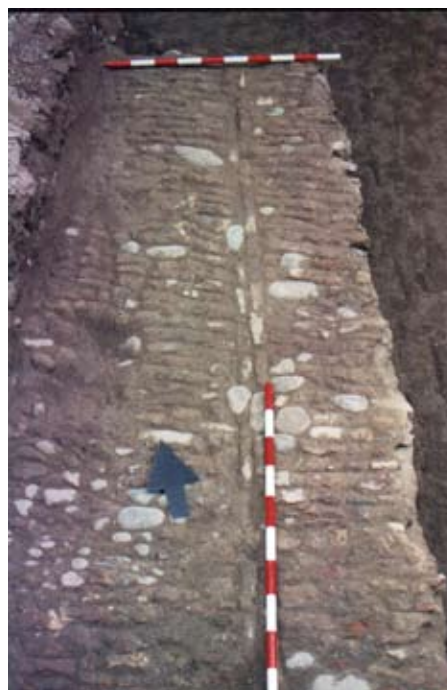
Lámina V. Vista de detalle del pavimento uc. 9

- Uc. 9 (Lámina V): Pavimento localizado en el ángulo NE del sondeo, parcialmente seccionado, que queda reflejado en el per-

fil meridional del mismo, prosiguiendo bajo él sin solución de continuidad. Se encuentra realizado con ladrillos (fragmentados y rodados) y con cantos rodados (guijarros) dispuestos de canto y tendentes a tizón. Presenta una guía con desarrollo transversal al sondeo y una orientación N – 18° E, compuesta por la alineación de dos módulos dispuestos de canto y tendentes a tizón. A partir de ella se van disponiendo las alineaciones de módulos con el mismo aparejo. Experimenta un buzamiento hacia el Norte, con unas medidas de 2'84 m. de longitud por una anchura de 2'72 m., hasta conectar con la cara occidental del muro uc. 13, en su límite oriental, mientras que el límite septentrional no presenta ninguna huella de alineación.

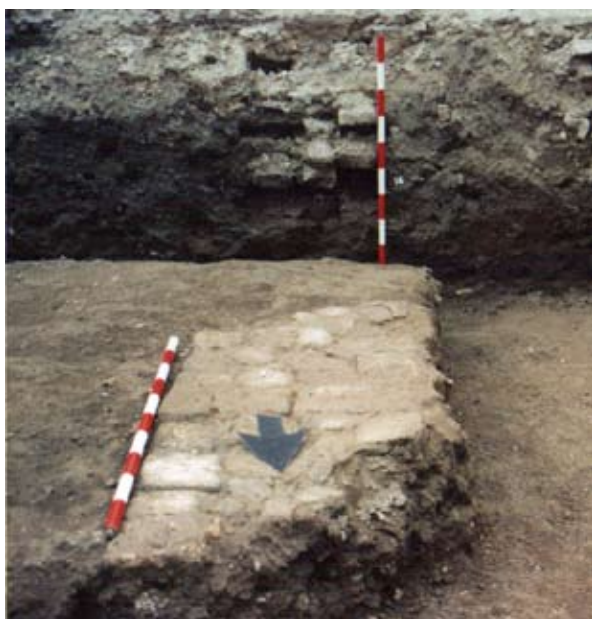
Lámina VI. Vista de detalle del muro uc. 13/31.

- Uc. 13 (Lámina VI): Muro localizado y reflejado en el perfil meridional del sondeo, con un desarrollo transversal a éste y una orientación N – 18° - E, configurándose como el límite oriental de la pavimentación uc. 9 a la que se adosa. Presenta un aparejo de ladrillos dispuestos planos en hiladas a soga, con unas dimensiones 0'50 m. de anchura y 0'53 m. de altura, trabada con un mortero de arena que rellena llagas de 0'02 m. entre hiladas y de 0'015 / 0'02 m. entre ladrillos, con un arranque de siete hiladas.

- Uc. 31: Alineación de ladrillos localizada en el sector meridional del sondeo con un desarrollo transversal y una orientación N – 18° - E (Lámina VI). Se trata del desarrollo de la última hilada de la alineación uc. 13 localizada reflejada en el perfil meridional del sondeo, con unas dimensiones de 2'25 m. de longitud, una anchura de 0'60 y una altura de 0'06 m.

- I. 15 – 14: Zanja de cimentación del muro uc. 13 (Lámina VI), con una coloración marrón – grisácea, arenosa, limpia de cascotes de naturaleza constructiva. El estudio de sus materiales cerámicos nos proporciona una cronología adscribible al s. XVII.

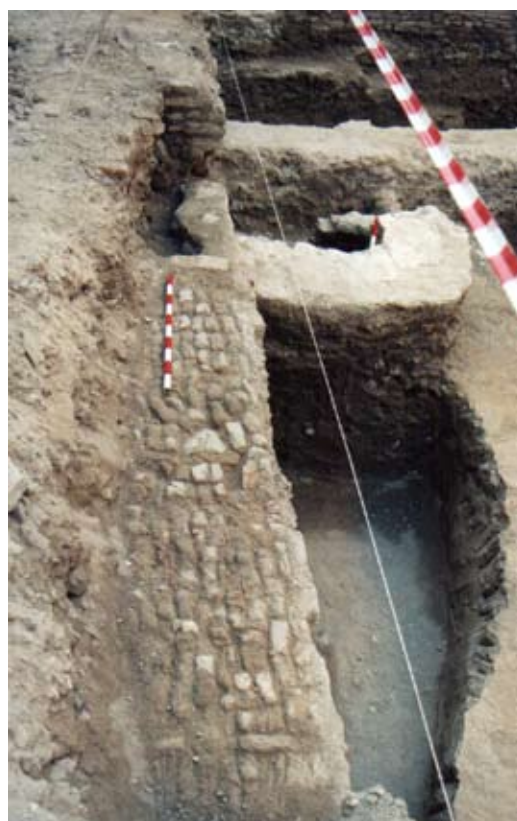
Lámina VII. Vista del pavimento uc. 72.

- Uc. 72 (Lámina VII): Pavimentación de ladrillos localizada en el sector septentrional del sondeo, excavada en planta en la cata de ampliación que se realiza en este sector, realizada con ladrillos y algunos cantos rodados (guijarros) dispuestos de canto tendentes a tizón. Presenta una guía central que se desarrolla transversalmente al sondeo (dirección N – S) de un módulo de anchura dispuesto de canto a tizón. Presenta unas dimensiones conservadas de 3'60 m. de longitud y una anchura excavada de 0'90 m.

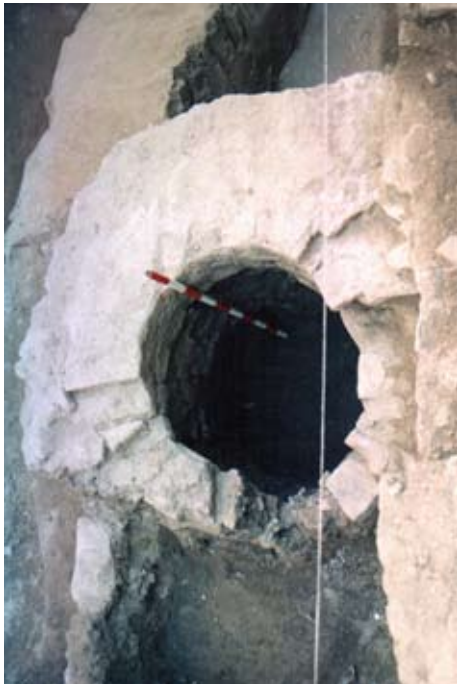
Lámina VIII. Vista del pozo uc. 43.

- Uc. 43 (Lámina VIII): Pozo localizado en el sector septentrional del sondeo, con un desarrollo elíptico y realizado con ladrillos

dispuestos planos tendentes a tizón. Presenta unas dimensiones de 1'80 m. de diámetro exterior y una altura de + 1'60 m. Tanto el coronamiento como el exterior del pozo presentan un recubrimiento de mortero hidráulico.

- I. 44 – 45: Zanja de cimentación del pozo uc. 43, con una coloración negruzca, arcillosa y un mediano porcentaje de cascotes. Los materiales cerámicos nos proporcionan una cronología adscribible al s. XVIII.
- Uc. 59 – 60: Atanor localizado en el sector occidental del sondeo, con un desarrollo longitudinal a éste, con una orientación N – 108° -E, que descansa sobre una alineación de ladrillos dispuestos planos organizados a soga, con un módulo de 0'43 m. y unas dimensiones de 0'46 m. de longitud y una anchura de 0'20 m.
- Uc. 74: Pozo localizado en el sector septentrional del sondeo, con ladrillos dispuestos planos organizados en hiladas a tizón.
- I. 75 – 76: Zanja de cimentación del pozo uc. 74, con una coloración marrón – verdosa, arcillosa y con un bajo porcentaje de cascotes.

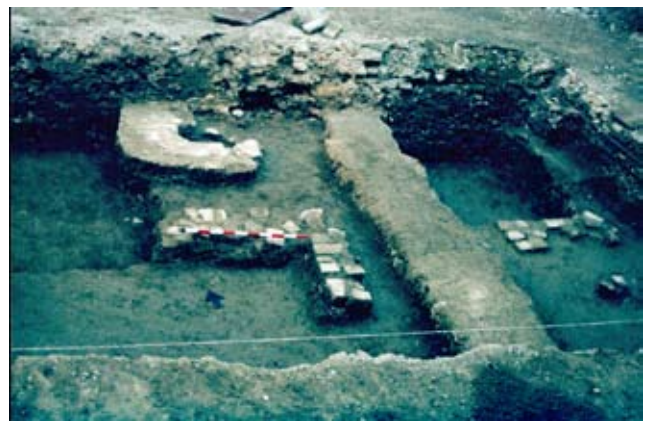
Lámina IX. Vista general del sector oriental del sondeo.

Sector Oriental (Lámina IX):

En este apartado desarrollaremos las unidades constructivas con sus rellenos deposicionales asociados que configuran el ámbito habitacional localizado en el sondeo estratigráfico. Esta fase constructiva posee una cota de implantación que oscila entre -0'38 7 -0'28 m. de la uc. 29 y -0'20 / 0'26 m. de la uc. 49.

- Uc. 53 (lámina IX): Alineación que parte desde el extremo NW del muro uc.52 con desarrollo longitudinal al sondeo y una orientación N – 104°. Se trata de la última hilada de una alineación y se caracteriza por la aleatoriedad de sus módulos en cuanto al aparejo y al estado de sus módulos, con unas dimensiones de 1'14 m. de longitud, una anchura de 0'58 m. y una altura de 0'10 m.

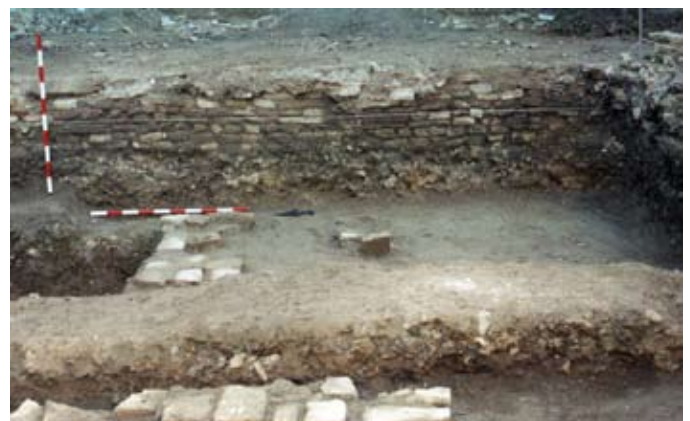
Lámina X. Vista general del muro uc. 37.

- Uc. 37 (láminas X): Muro localizado en el límite oriental del sondeo, con un desarrollo transversal y una orientación N – 7° E, con un aparejo de ladrillos dispuestos planos tendentes a tizón y unas dimensiones de 3'51 m. de longitud, una anchura de 0'55 m. y una altura de 0'43 m.

- I. 38 – 39: Zanja de cimentación del muro uc. 37, con una coloración marrón oscura, arenosa y un mediano porcentaje de cascotes. Los materiales cerámicos proporcionan una cronología adscribible al s. XV.

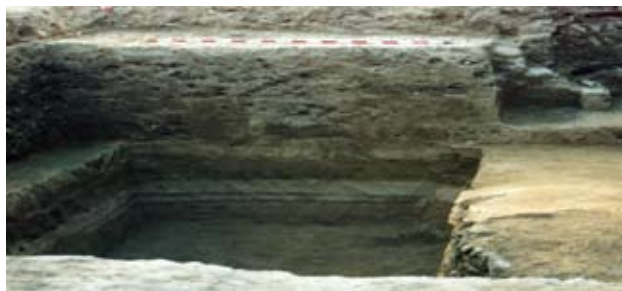
Lámina XI. Vista general del perfil occidental.

En primer lugar, debemos señalar la rápida aparición de los limos fluviales (ud. 81), con una cota de implantación en su parte más alta de -1'06 m., y que oscila entre esto y -1'24 m. para su techo. La ubicación topográfica del solar con respecto al río, así como su evolución histórica han condicionado su potencialidad arqueológica y estratigráfica (Lámina XI).

- Ud. 6 (lám. XI): Nivel deposicional localizado en el sector occidental del sondeo con una coloración marrón clara, limosa y un porcentaje de cascotes. Los materiales cerámicos proporcionan una cronología adscribible al s. XVIII.
