ANUARIO ARQUEOLÓGICO DE ANDALUCÍA 2022

Intervención Arqueológica Puntual. Excavación arqueológica en el Peñón del Fuerte, Yegen, Alpujarra de la Sierra, Granada

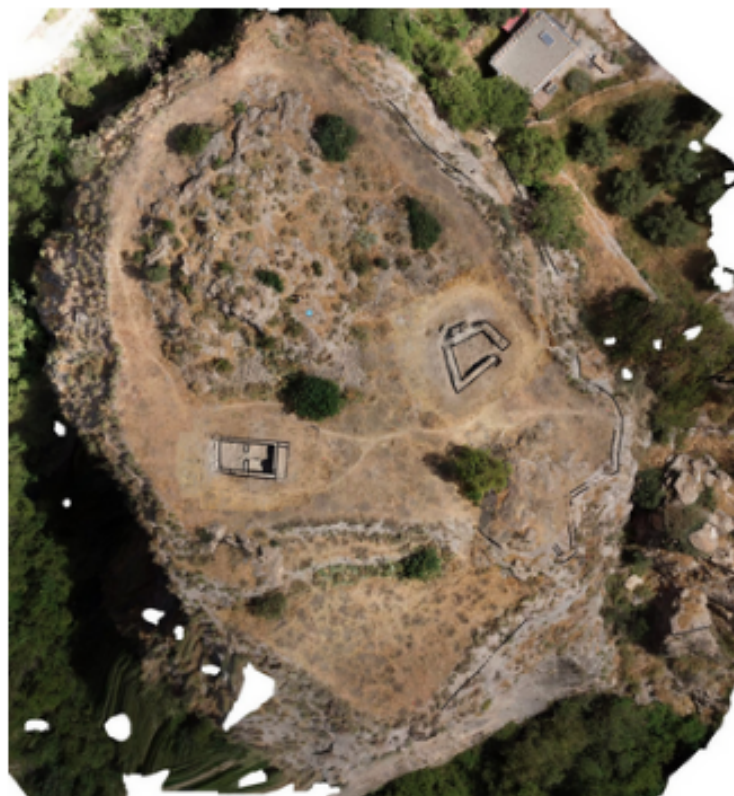
Ortofoto con disposición de las estructuras halladas y las terrazas en las que se divide el yacimiento. Caballero, A. y García, J. 2023.

1.- Estrategia de Área Abierta. Iniciamos la intervención con el desbroce del espacio, el montaje de sondeos y la excavación de los mismos. Concretamente en esta primera campaña hemos abierto dos sondeos en relación con las estructuras emergentes en la terraza 2.

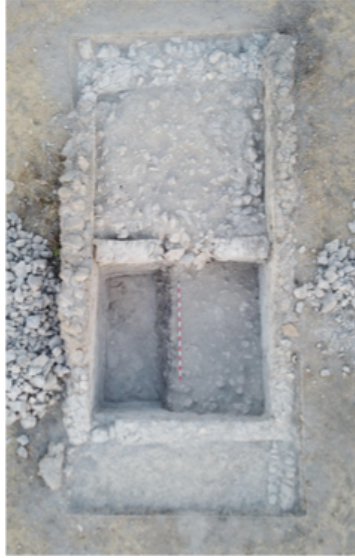
Fotografías cenitales de los dos complejos estructurales intervenidos. A la izquierda: aljibe (sondeo 1). A la derecha: estructura de tendencia rectangular y carácter irregular aún por identificar. Caballero, A. 2022.

En el sondeo 1, que corresponde con un área de 12 x 8 m. en la que sus lados mayores se disponen de Oeste a Este, hemos excavado parcialmente un aljibe rectangular con sus paredes cubiertas y bóveda sobre la superficie que seguramente se amortiza en el s. XI-XII. Presenta un muro con arco central en el interior, concretamente a la mitad y a Este conserva el canal de agua que seguramente tenga relación con una balsa de decantación anexa de la que sólo se observan, por el momento, los muros de cierre a Norte y Sur.

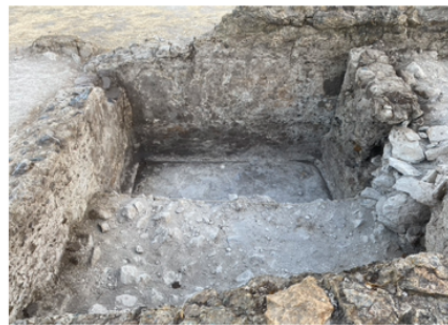
Antes y después del tratamiento de consolidación en el sondeo 1. Elaboración propia.

Tras el proceso de limpieza, se procedió a realizar una consolidación. El objetivo principal de este tratamiento es mejorar la cohesión de los dos sondeos. La penetración del material consolidante pretende reforzar la unión entre los granos minerales que la forman y que han quedado sueltos, una adherencia entre la capa alterada y la sana. Para que posteriormente, los conjuntos arquitectónicos se adapten lo mejor posible a las nuevas condiciones climatológicas tras su excavación.

Para el tratamiento de consolidación se ha empleado Estel 1000—consolidante a base de silicato—, puesto que es el idóneo para este tipo de material pétreo. Se ha aplicado con un pulverizador de presión, tipo mochila, y jeringuillas.

Para mejorar la penetración del Estel 1000, previamente se aplicará a los muros la solución de White Spirit que ayuda a su penetración y rompe la tensión superficial.
