ANUARIO ARQUEOLÓGICO DE ANDALUCÍA 2022

PROTECCIÓN Y CIERRE DEL ABRIGO DE LA CAÑADA DE LA CORCUELA, MOCLÍN (Granada).

Julián Martínez García*
Marcos Fernández Ruiz*

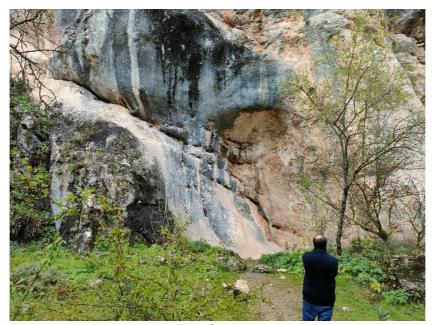
Fig. 1

- **Fig. 1.** Vista general del abrigo, donde podemos observar la escasa profundidad de la oquedad.
- **Fig. 2.** Plano sobre ortofoto con el trazado final de la valla -línea naranja-, sobre el perfil de la pared rocosa -línea blanca-, con numeración de postes y sus respectivas UTM.
- Fig. 3. Detalle de dos de los hoyos excavados para los postes. A. Hoyo 1. B. Hoyo 9.
- Fig. 4. Vista general desde el interior del abrigo con la posición de la puerta de acceso.
- **Fig. 5.** A la izquierda, plataforma para los visitantes con el soporte del panel informativo, a la derecha, la puerta de acceso.
- Fig. 6. Panel informativo colocado en la plataforma exterior del cierre.

El estado de conservación del conjunto es irregular, teniendo en cuenta que las figuras se encuentran afectadas por la influencia de los fenómenos meteorológicos (sol, lluvia, viento), con una pared utilizada de soporte, en el fondo del abrigo, escasamente protegida, debido a la poca profundidad del mismo. Al exterior se aprecian grafitis, grabados sobre la roca, generados por actos de vandalismo y que han sido definitivos para proceder al cierre de la estación. Tengamos también en cuenta que el abrigo queda muy próximo al sendero de la ruta del Gollizno, muy transitada.
