INTERVENCIÓN ARQUEOLÓGICA PREVENTIVA EN C/ CURTIDURÍAS Nº 9 (SEVILLA)

DANIEL BARRAGÁN MALLOFRET
DAVIDE LUNELLI
SERGIO PINEDA IGLESIAS
GILBERTO RODRÍGUEZ GONZÁLEZ

Resumen: La presente intervención documenta la secuencia de ocupación de un solar en el sector NW del barrio de San Lorenzo, al NW del casco histórico de Sevilla. El primer horizonte de ocupación se ha registrado para la 2ª mitad del s. XIII, con los cimientos de una casa de modestas dimensiones, precedidos de pequeñas fosas de vertido. Una segunda fase constructiva almohade incluye un nivel de suelo de cal que se extiende por gran parte de la unidad de intervención. El siguiente horizonte relevante de ocupación es un horizonte marcado por los desechos de la actividad alfarera de la 1ª mitad del s. XVI. En el s. XVII se amortizan las estructuras relacionadas con la alfarería, cambiando a un uso habitacional que continúa en los siglos XVIII, XIX y XX.

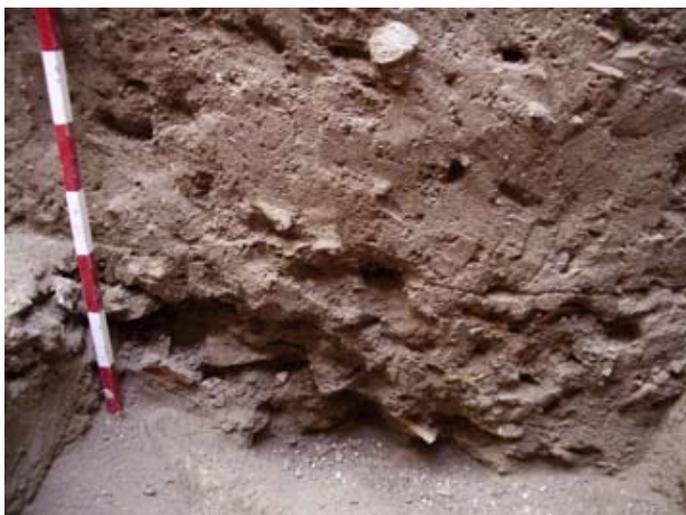
Lámina I. Detalle de una de las fosas de vertidos almohades (U.E.-111).

La secuencia cronológica empieza en época almohade (ss. XII-XIII), pudiéndose distinguir 3 subfases dentro de este horizonte histórico. La primera subfase consiste en una serie de fosas excavadas en las arenas localizadas en la zona norte del sector 1, y en la zona central de los sectores 2 y 3. Estas fosas(UU.EE.-44, 103, 111 y 115) tienen forma y potencia irregular (entre 0.30 m y 0.70 m.) y aparecen a partir de los -3.80/-4.50 m. El material documentado en el relleno de estas fosas se compone fundamentalmente de fragmentos de cerámica y material constructivo, además de elementos de alfar (atifles, barras). También aparecen restos óseos de fauna, aunque muy escasos, pudiéndose identificar algún oviáprido y alguna mandíbula de herbívoro (asno?), además de un cráneo de perro que apareció aislado dentro de la fosa U.E.-111. El repertorio cerámico se compone de cazuelas de costilla, ataifores carenados, jarritas de paredes finas, ollas globulares, candiles de pellizco y de pie alto, tinajas con decoración estampillada, etc. El material corresponde con el repertorio almohade típico, aunque la ausencia de candiles de piqueta, la abundancia de melados muy oscuros y la aparición de una tinaja decorada con vedrío sobre engobe blanco serían indicios de una cronología tardía para esta ocupación.

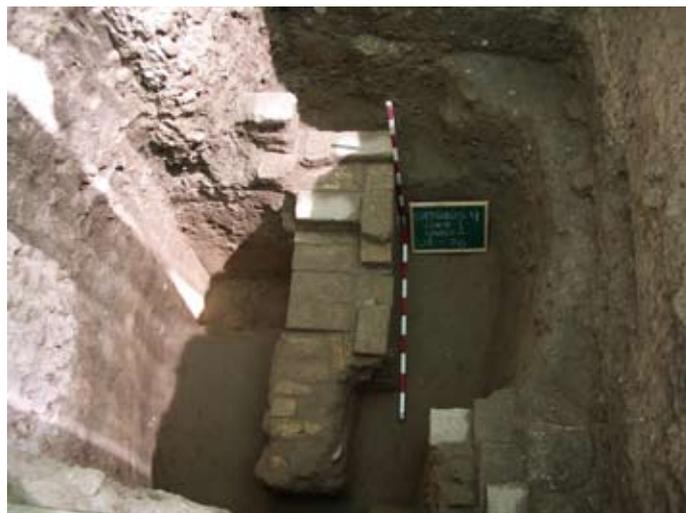
Lámina III. Detalle de la 2ª (U.E.-76) y la 3ª subfase almohade (U.E.-73).

Entre -3.82 m. y 4.40 m. se ha documentado restos de los cimientos (U.E.- 76) de una estructura habitacional, construidos con ladrillos de 29 x 14 x 5 cm., combinados con tejas y cascotes. Estos cimientos están excavados directamente en las arenas limosas del sustrato, siendo destacable el hecho de que se utilicen tejas apoyadas directamente en la arena. El cimiento mide unos 45 cm. de ancho y aparece en la zona central de los sectores 1 y 2, haciendo esquina en el sector 2. Los materiales asociados a esta fase no difieren en principio de los documentados en la 1ª fase almohade, por lo que no debe haber mucha distancia cronológica entre ambas.

Se han documentado restos de un suelo de cal (U.E.- 73), un pavimento de ladrillos que lo delimita (U.E.- 116) y restos de la esquina de un muro (U.E.- 129). La cota del suelo de cal oscila entre -3.48 y -3.59 m. bajo la rasante actual, la del pavimento de ladrillos entre -3.54 y -3.57 m., y la del muro entre -3.29 y -3.44 m. El módulo de los ladrillos no difiere del de la fase anterior, siendo 29 x 5/5.5 x 14 cm. Al igual que en la fase anterior, el repertorio cerá-

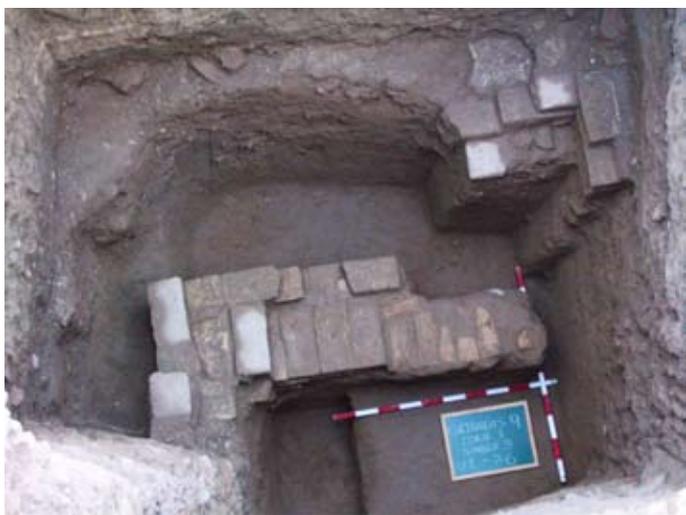
Lámina II. Vista de la 2ª y 3ª subfase almohade (UU.EE 76 y 73).

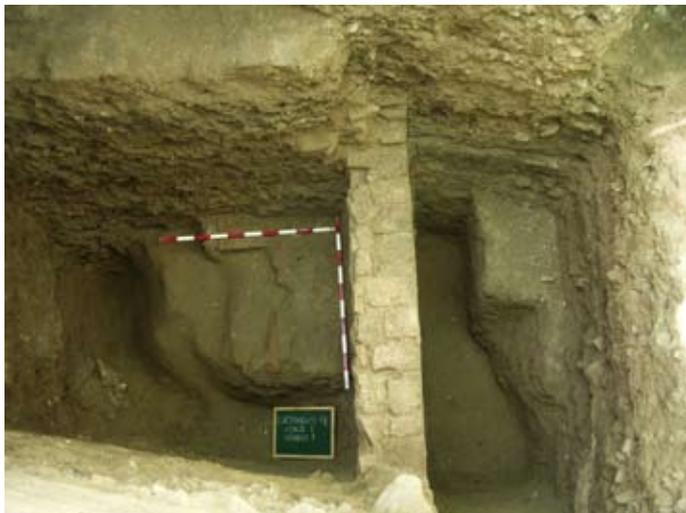
Lámina IV. Muro bajomedieval U.E.-128, los suelos de cal y ladrillo de la 3ª subfase almohade (U.E.-73) y una fosa de vertidos de la 1ª subfase almohade (a la izquierda).

que cubre el suelo bajomedieval U.E.-113, por lo que se interrumpe la secuencia estratigráfica. Como ya hemos mencionado, en el sector 3, Al W del muro 128 y adosadas a él se han documentado una gran cantidad de capas de suelo superpuestas datadas en los ss. XIV-XV (UU.EE.- 121, 118, 113) con estratos oscuros de relleno intermedios (UU.EE.-120, 117, 66) que se interrumpen en el sector 2. Estos pavimentos podrían corresponder a un pasillo o a una zona de paso (callejón?) entre dos áreas de actividad distintas.

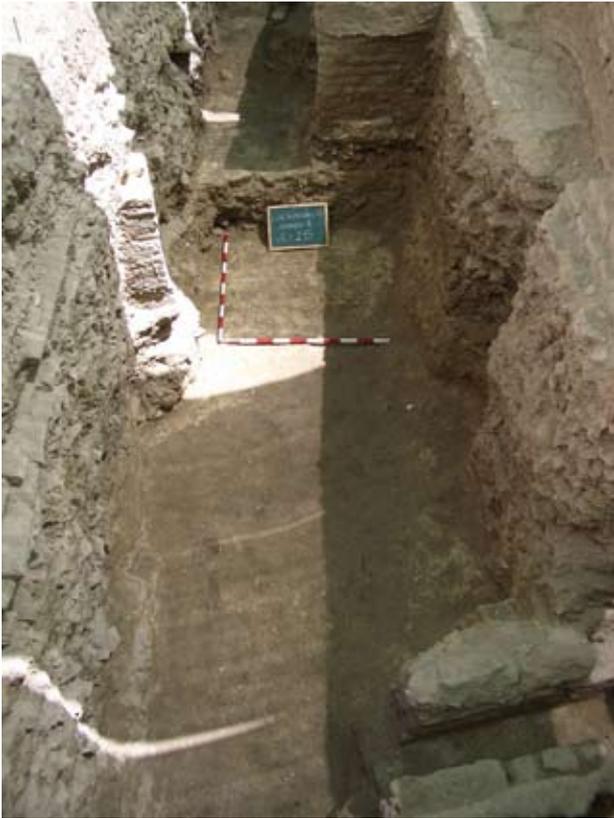
Lámina V. Vista del suelo de cal de la 1ª mitad del s. XVI (U.E.-25).

Es este horizonte de producción alfarera el que caracteriza el s. XVI en el solar, perteneciendo a esta fase el ya referido suelo U.E.-25, el cual se adosa a la estructura U.E.-98, que se ha documentado en el perfil W del sector 1, y que llega hasta la cota -3.67, cortando estratos del s. XV, XIV y almohades, desde la cota -2.00 m. Esta estructura cilíndrica está construida con argamasa de cal y arena, presentando un color marrón claro. Esta compuesta por tres cuerpos de 40, 38 y 32 cm. de potencia aproximadamente, apoyados en una base de cascotes de ladrillo de 44 cm. de potencia. La parte visible de la estructura cilíndrica (está embutida en el perfil) mide 1.13 m. en su punto más ancho. Esta estructura está anulada por el suelo de cal U.E.-21, datado en el s. XVII, y que cubre tanto esta estructura como el estrato de nivelación que se le adosa, en el cual han aparecido gran cantidad de fallos de horno datables en la 1ª mitad del s. XVI, sobre todo cantimploras y jarros y jarras de diversas capacidades, además de varios ejemplares de huchas. Los materiales de este estrato han sido exhaustivamente estudiados por

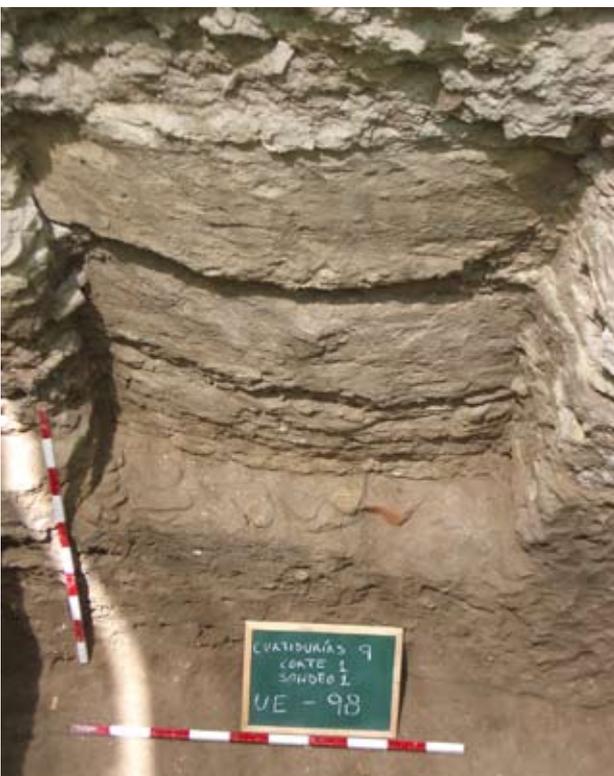
Lámina VI. Estructura cilíndrica de ladrillos y mortero de cal (1ª mitad del s. XVI).

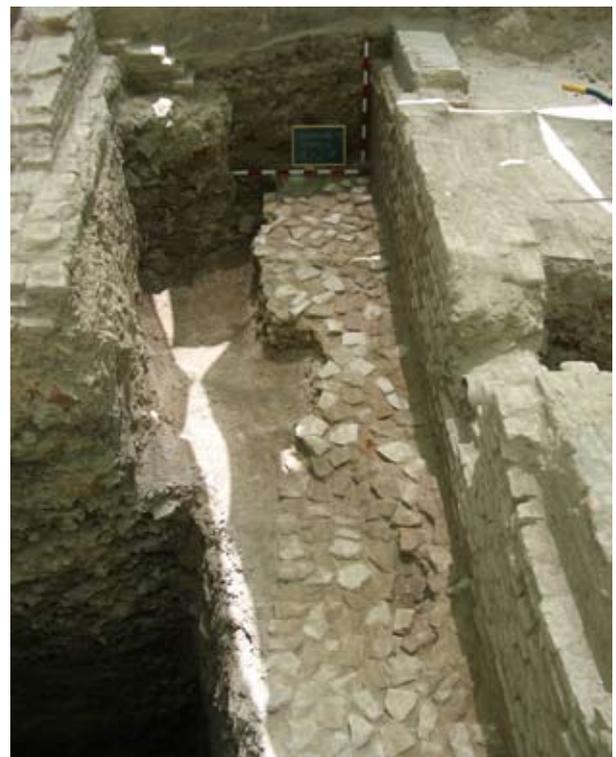
Lámina VII. Vista del pavimento del s. XVIII U.E.-27.

Para esta fase se ha documentado el muro (U.E.-123) de un edificio que seguramente tuvo carácter industrial, a juzgar por los pavimentos a él asociados (U.E.-27 y 15), a una cota de -1.53 a -1.75 m., compuestos el primero por recortes de ladrillo y el segundo, correspondiente seguramente a una calle interior, realizado con ladrillos a sardinel formando un dibujo en espiga. Este último pavimento está asociado al muro U.E.-124.

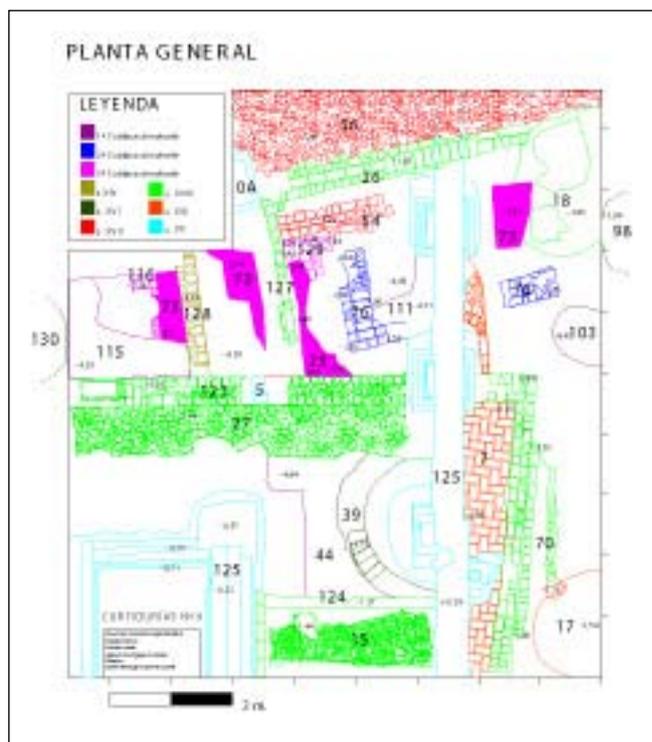
Figura 1. Planta general de la excavación.
