# ANUARIO ARQUEOLÓGICO DE ANDALUCÍA 2022

## **CONTROL ARQUEOLOGICO EN C/ SAN JUAN DE DIOS, N°49, GRANADA.**

ELENA NAVAS GUERRERO

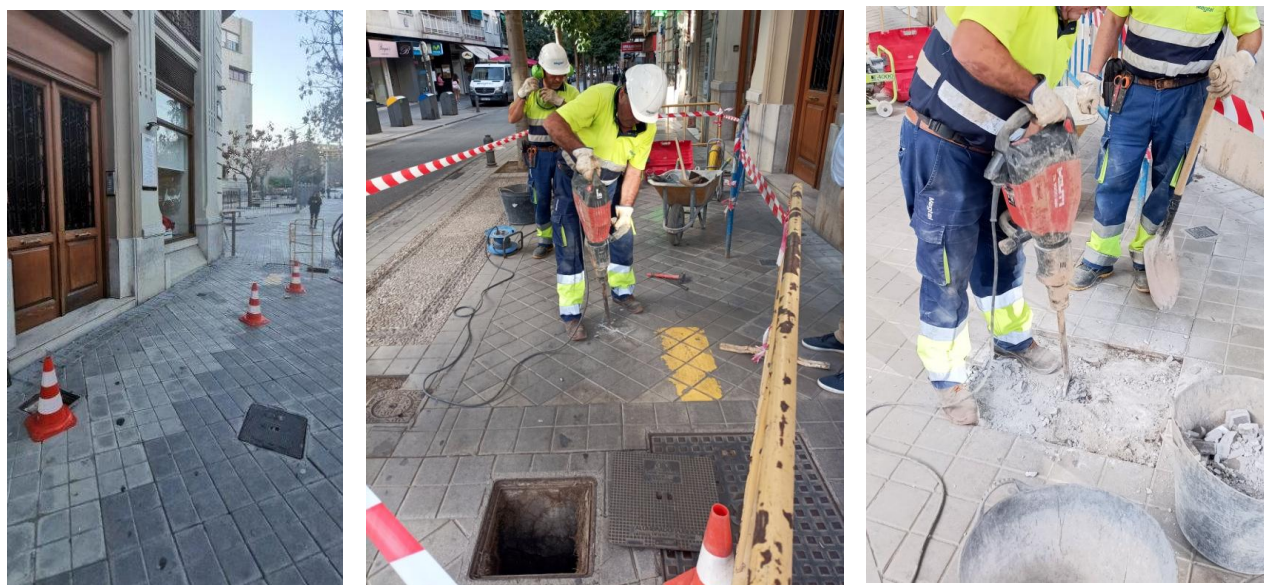
**Ilustración 5:** *Planteamiento de la Cata para localizar la obstrucción.*

La cala tenía unas dimensiones de 90m de longitud y 60cm de ancho; con una profundidad de 60cm. Se planteó sobre el área de la conducción donde se detectaba el problema por obstrucción del cable guía. Se procedió a excavar de forma manual, utilizando un martillo compresor para retirar el pavimento de losetas que debía ser repuesto tras hacer el arreglo.

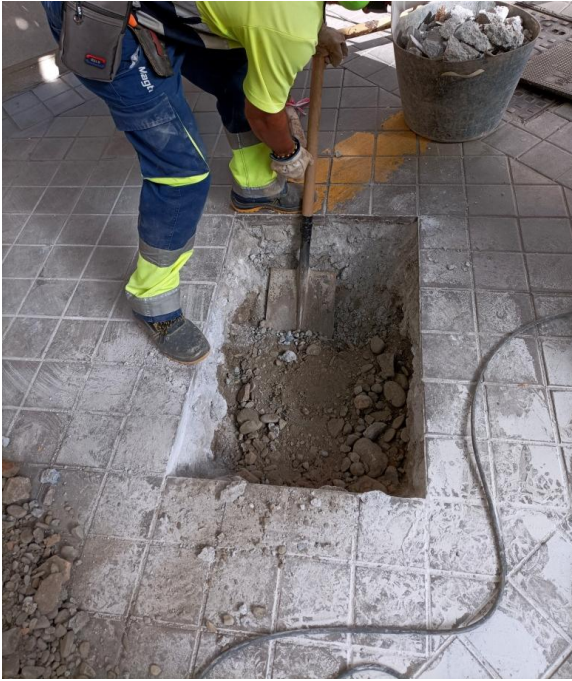
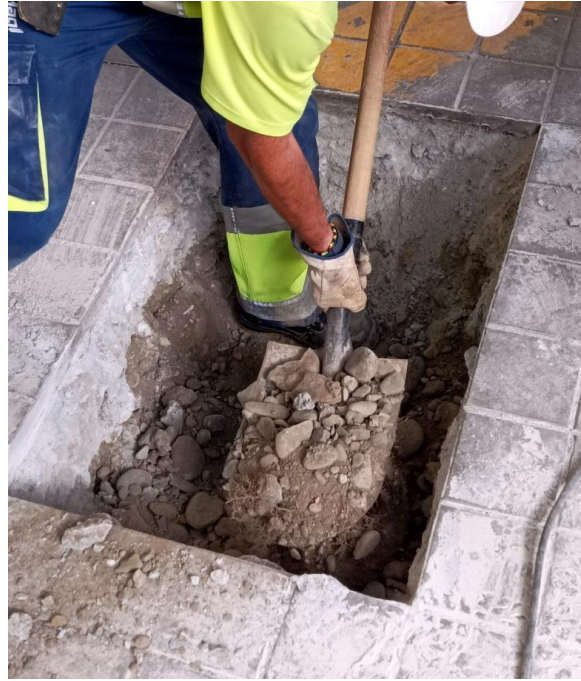
**Ilustración 6:** Relleno a base de arena y tierra, para cubrir los servicios soterrados.

Bajo el hormigón de preparación de la acera, hay un nivel de zahorra y arena, UEN-4, que conforma la cama de nivelación del pavimento y a la vez, el relleno en el que se insertan los diferentes tubos de protección de varios servicios públicos; es de color marrón clara, textura arenosa, y con abundantes inclusiones pétreas de pequeño tamaño. También presenta algunos fragmentos de material de construcción como tejas y azulejos. Tiene un grosor aproximado de 40 cm.

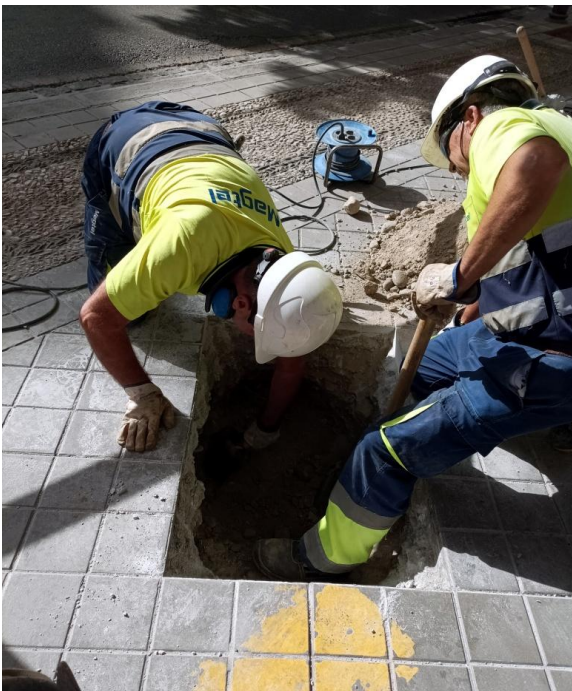
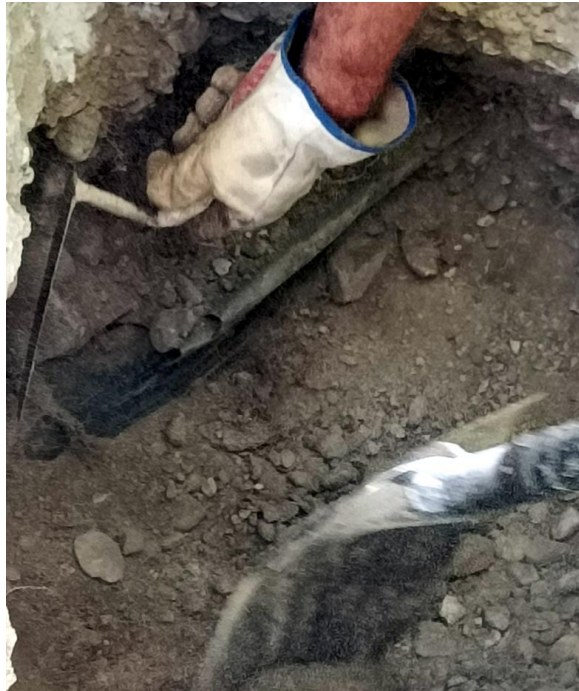
Tras la apertura de la cata, se detectó que la avería estaba producida por aplastamiento del tubo de PVC que protege el cableado de telefonía, posiblemente causado durante las obras de conducción de otros servicios públicos, por lo que no fue necesario abrir más y se procedió al arreglo. Por tanto, la afección al subsuelo no llegó a niveles arqueológicos quedándose a una profundidad de -60cm de la superficie de la acera.

**Ilustración 7:** Localización de la avería a -60cm desde la superficie de la acera.

Cubierto por el relleno UEN-4, se encuentra la **E-2**, es la conducción de PVC para proteger los cables de telefonía, UEC-5, que está aplastada en ese punto y por tanto es sustituida por un nuevo tramo.

En la esquina Oeste de la cata hay una pequeña roza, **E-3**, realizada para introducir los tubos de conducción de electricidad, UEC-6, posiblemente del alumbrado público, que recorta el relleno UEN-4 y rompe el tubo de PVC del servicio de telefonía. Está rellena por el tubo corrugado, UEC-7 y cubierto por un nivel de arena fina, limpia, UEN-8, de color marrón claro, sin apenas contener inclusiones.

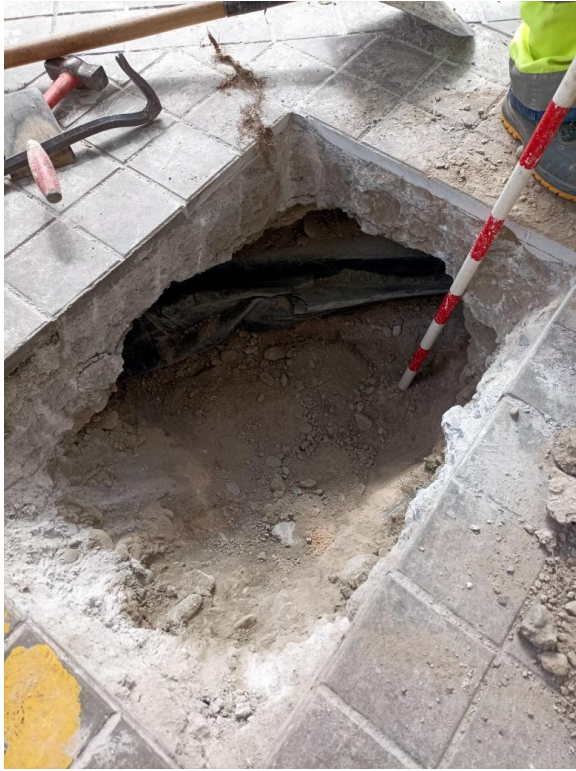
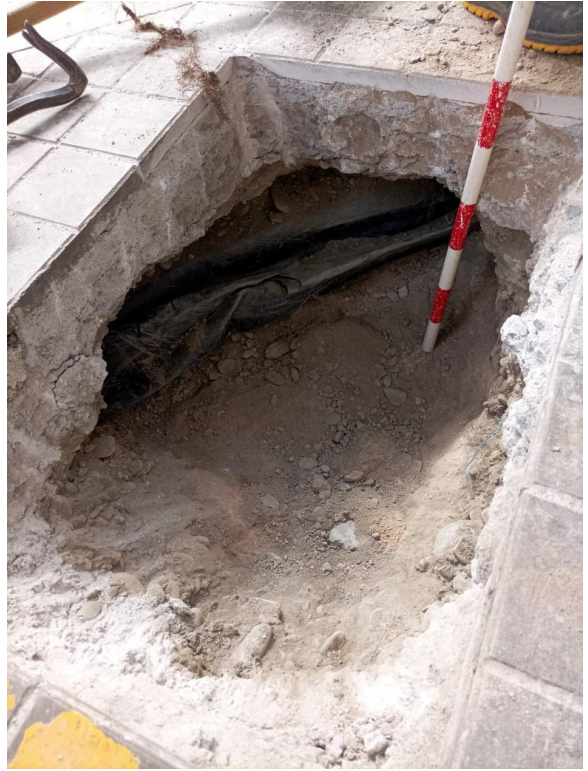
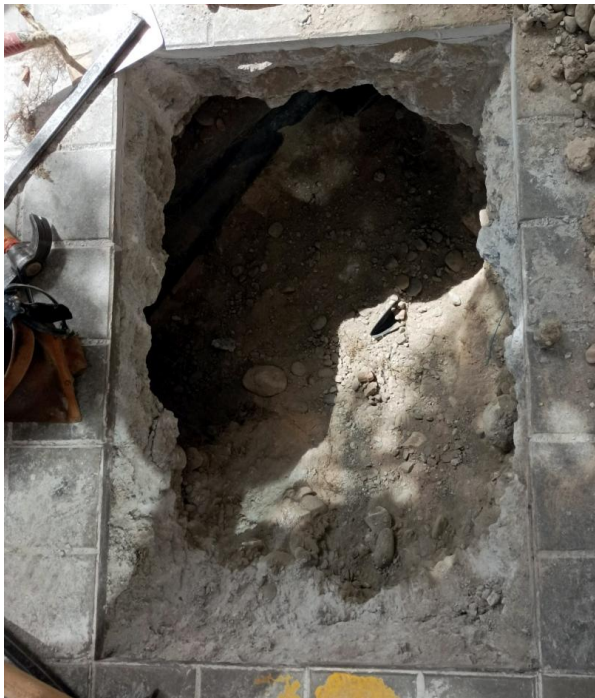
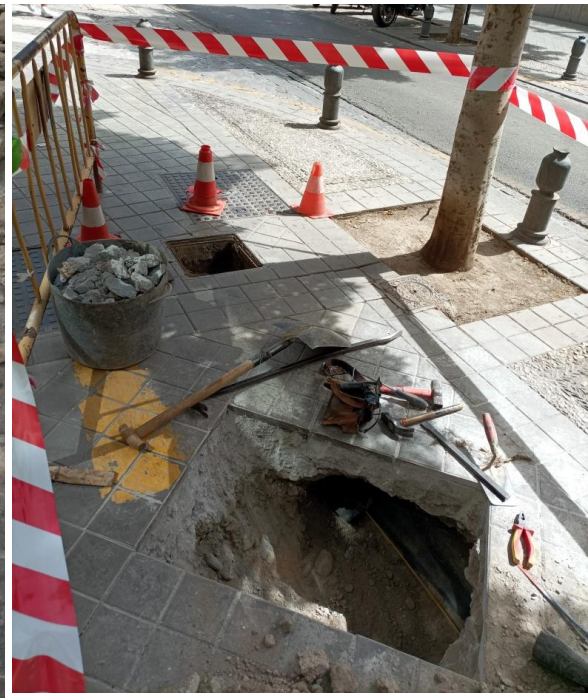
El pavimento y su base de hormigón tenían un espesor de 30cm, pues las losetas se habían colocado sobre una gruesa capa de hormigón de preparación del acerado, bajo el que había una cama de relleno, de 30cm de grosor, a base de tierra con arena. Se observa a partir de los -60cm que cambia a una capa de tierra, pero que no llega a excavar, pues se pudo comprobar que la obstrucción se debía al aplastamiento del tubo de PVC que protege los cables de telefonía, ocurrido durante los trabajos de canalización de otro servicio público. Por tanto, no hizo falta realizar más catas y tampoco se produjo afección alguna a niveles arqueológicos.

**Ilustración 8:** Final de la excavación a -60cm de profundidad.

Se han podido identificar tres Estructuras diferentes; el Pavimento de la acera, **E-1**, a base de losetas hidráulicas de hormigón, UEC-1, con una preparación de base realizada con una mezcla de mortero de arena y cemento, UEC-2, en la que se asientan las losetas, y que a su vez monta sobre una gruesa capa de hormigón de 20cm, UEC-3, que cubre los tubos de los distintos servicios públicos.
