ANUARIO ARQUEOLÓGICO DE ANDALUCÍA 2022

CONTROL ARQUEOLÓGICO DE OBRAS DE CONSERVACIÓN Y RESTAURACIÓN DEL TRAMO I DEL ACUEDUCTO ROMANO DE ALMUÑÉCAR EN TORRECUEVAS BARRIADA DE TORRECUEVAS, ALMUÑÉCAR (GRANADA)

ELENA NAVAS GUERRERO

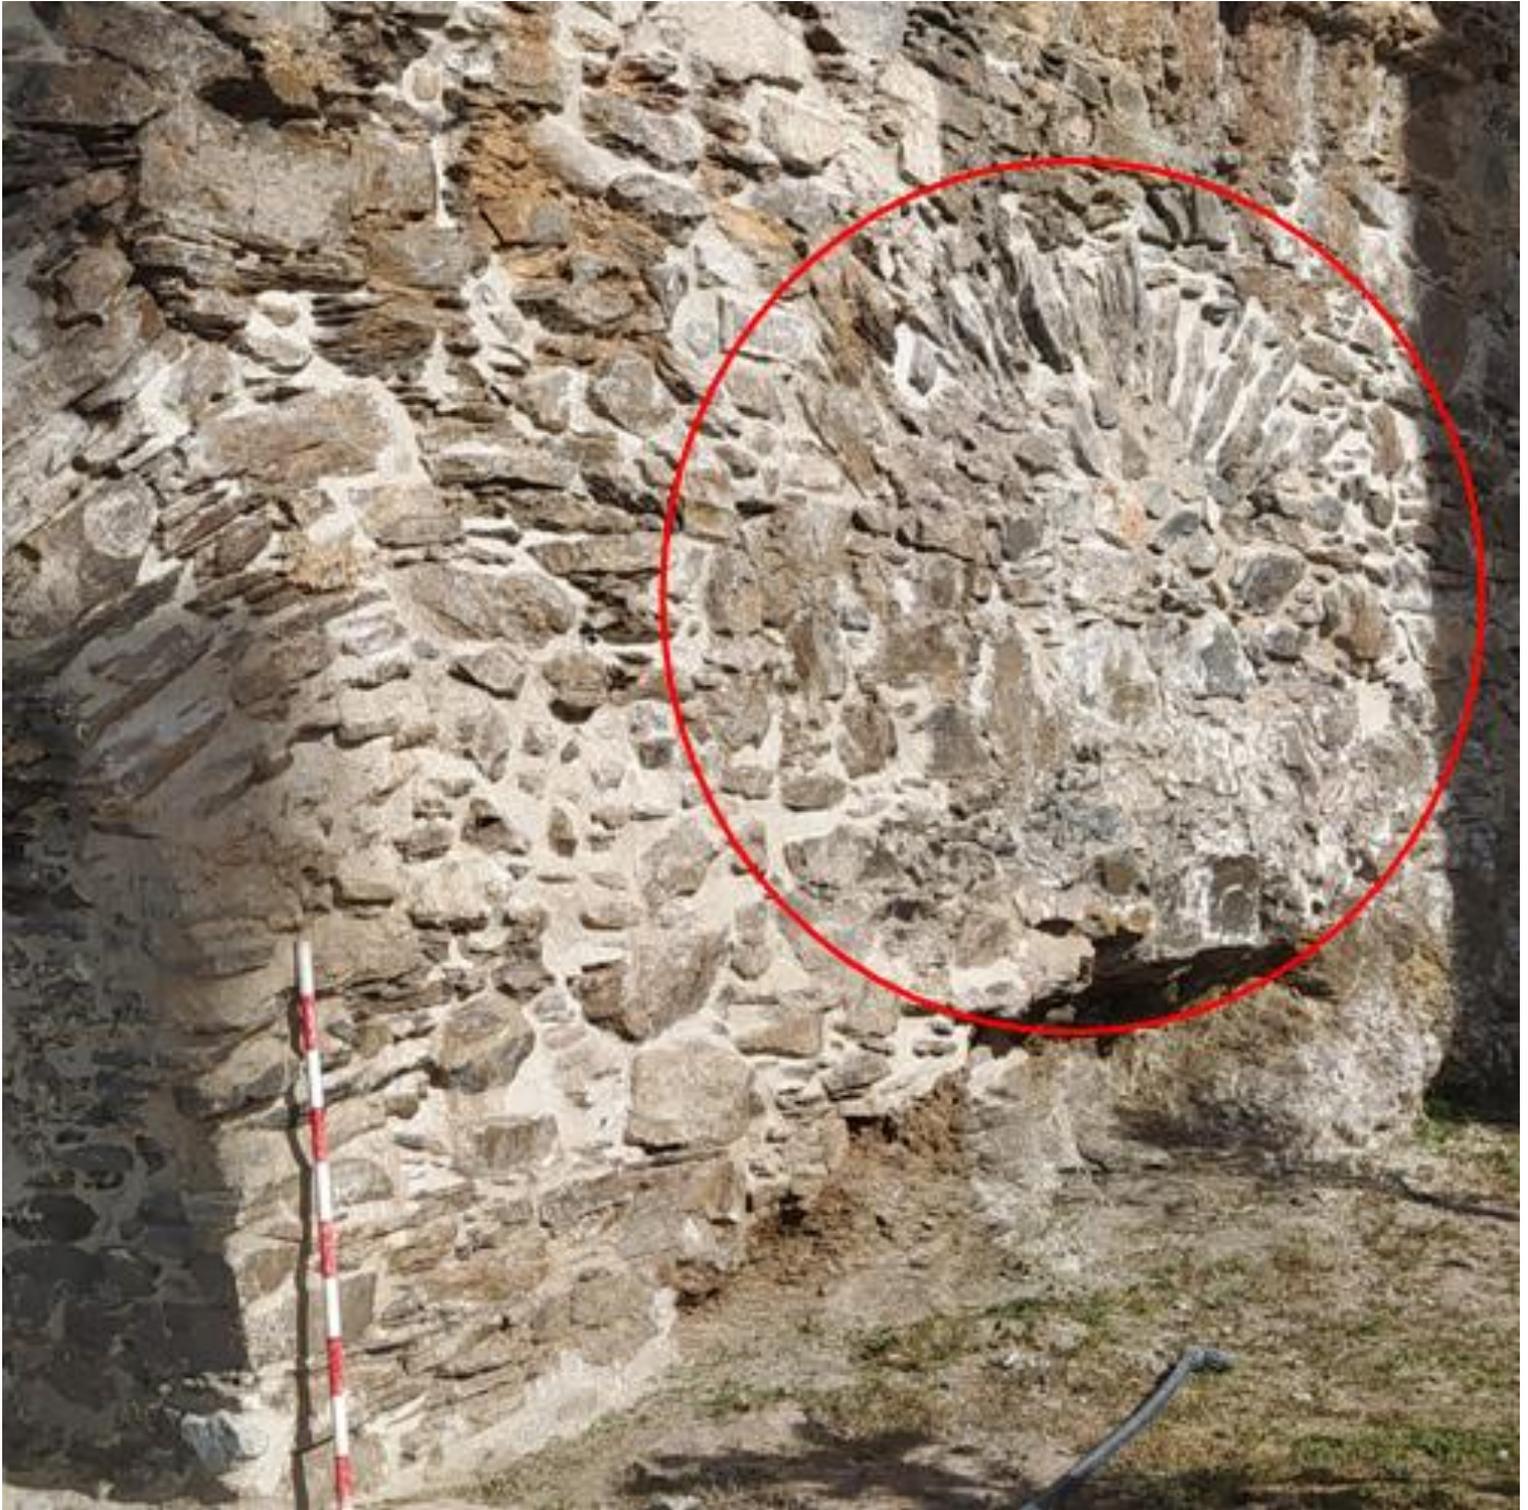
1) **Antiguo arco cegado:** En el extremo norte, por la cara este del acueducto, se observa un antiguo arco cegado; posiblemente continuara la secuencia que va alternando un arco grande con un arquillo pequeño, que se consideraría innecesario por el afloramiento inmediato de la roca natural donde se asienta el acueducto.

Ilustración 6: *Antiguo arco cegado en el extremo norte, cara este del acueducto de Torrecuevas.*

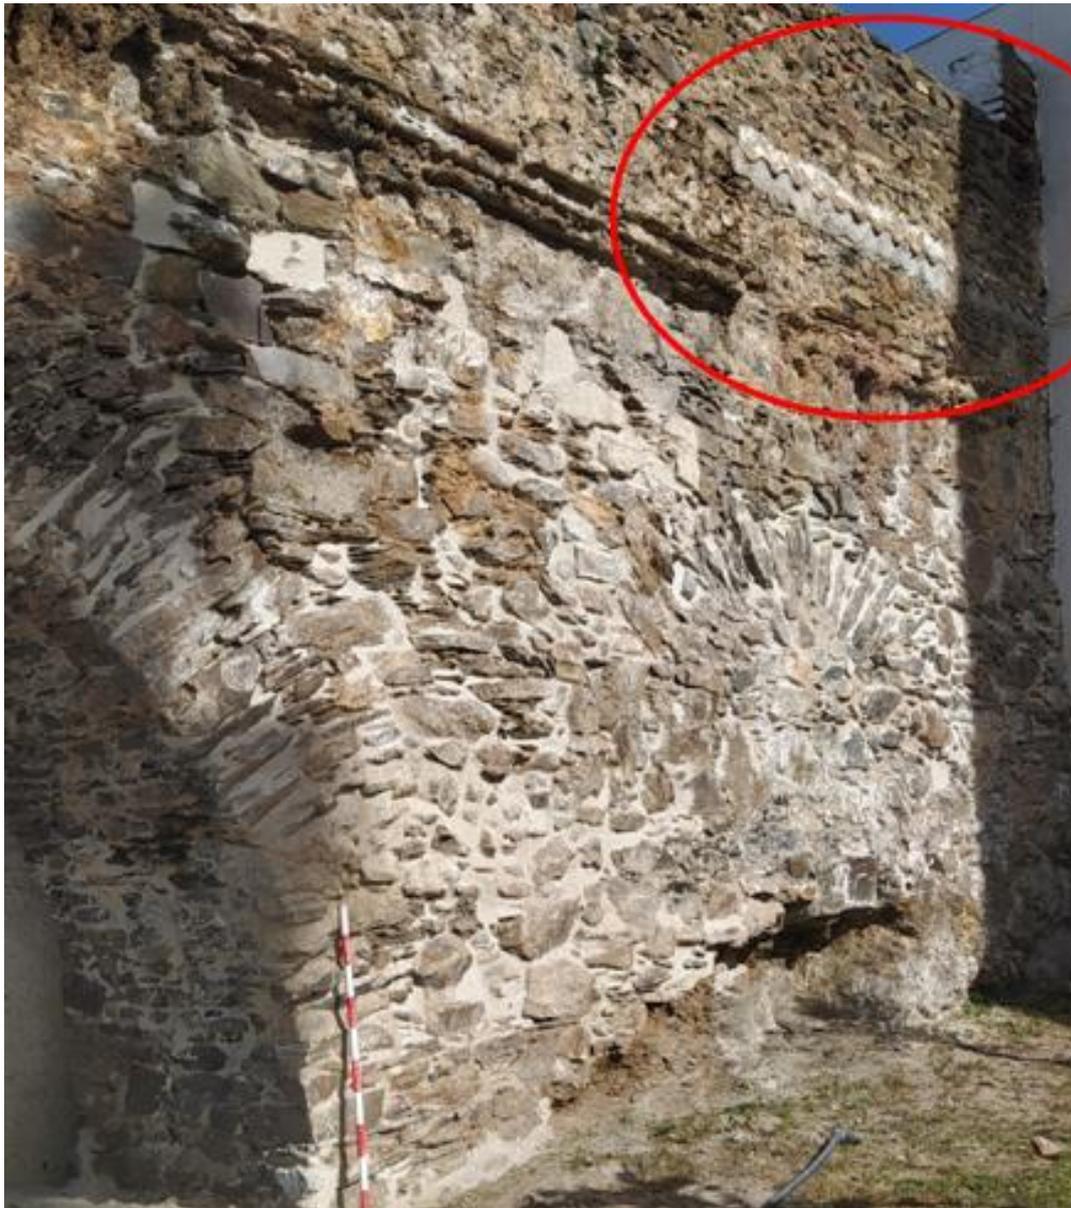
2) Restos de un **antiguo tejado** que ha quedado adherido en la cara este, en el extremo norte del acueducto, donde hubo construcciones contemporáneas adosadas. Estos restos se han conservado con el fin de explicar cómo los paramentos del acueducto sirvieron de muros de construcciones contemporáneas que se adosaban por ambas caras, sirviéndose de una construcción sólida en piedra, para ahorrar en material construcción.

Ilustración 7: Restos de tejado que han quedado adosados en la cara este del extremo norte del acueducto.

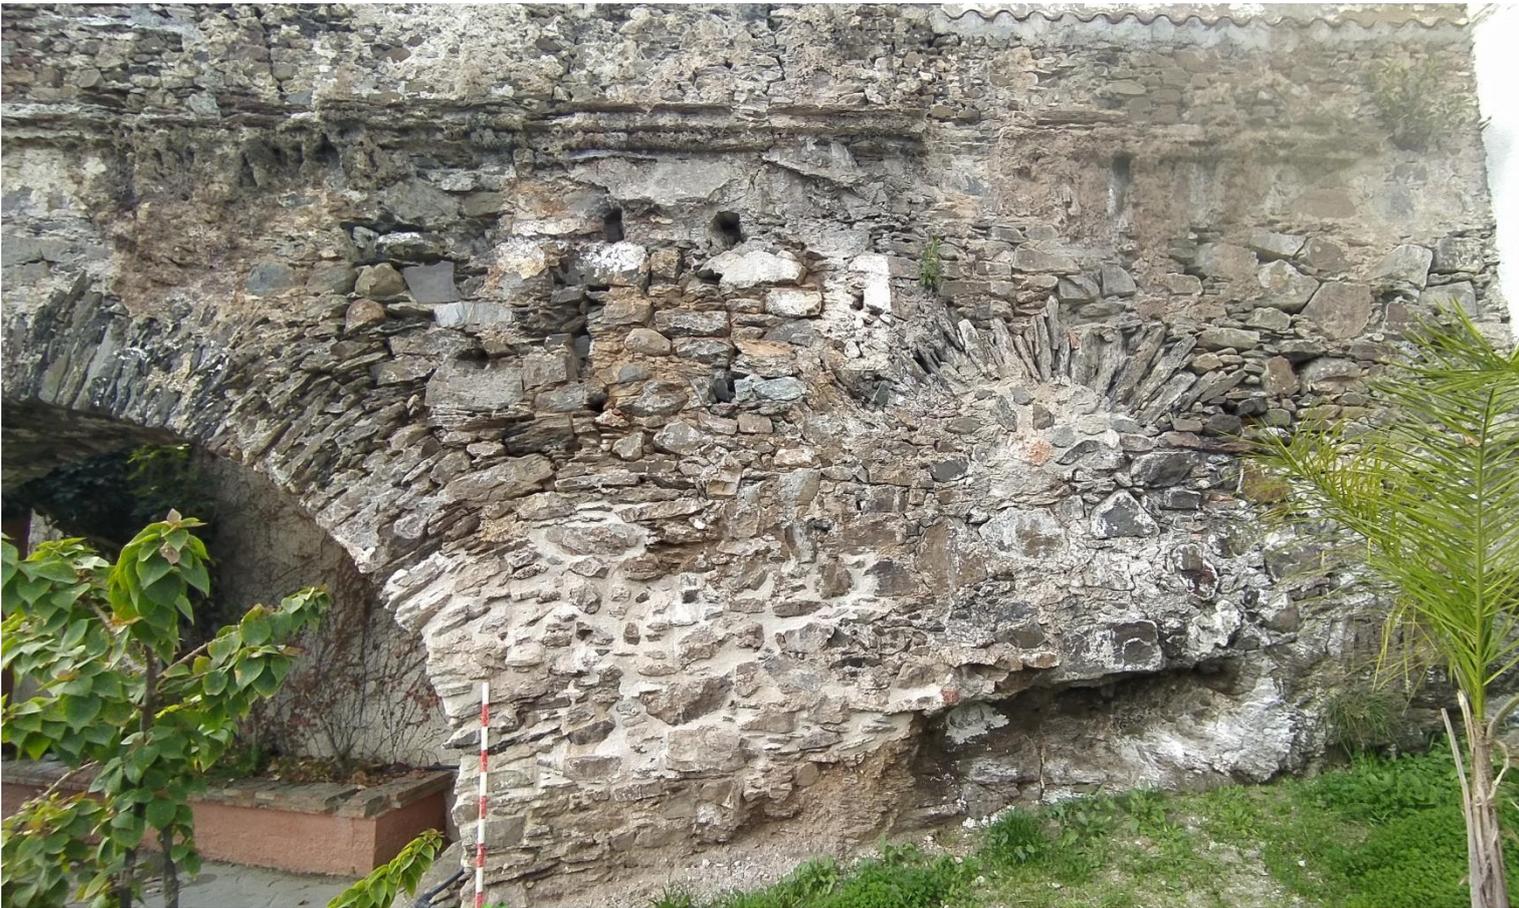
3) **Restos del forjado** de antigua construcciones adosadas tanto por la cara este como oeste en el extremo norte del acueducto de torrecuevas. Estos restos se han conservado, cerrando el hueco con mortero de cal, pero dejando rebajado el relleno, con el fin de explicar cómo los paramentos del acueducto sirvieron de muros de construcciones contemporáneas que se adosaban por ambas caras, sirviéndose de una construcción sólida en piedra, para ahorrar en material construcción.

Ilustración 8: *Restos del forjado de una construcción adosada al acueducto.*

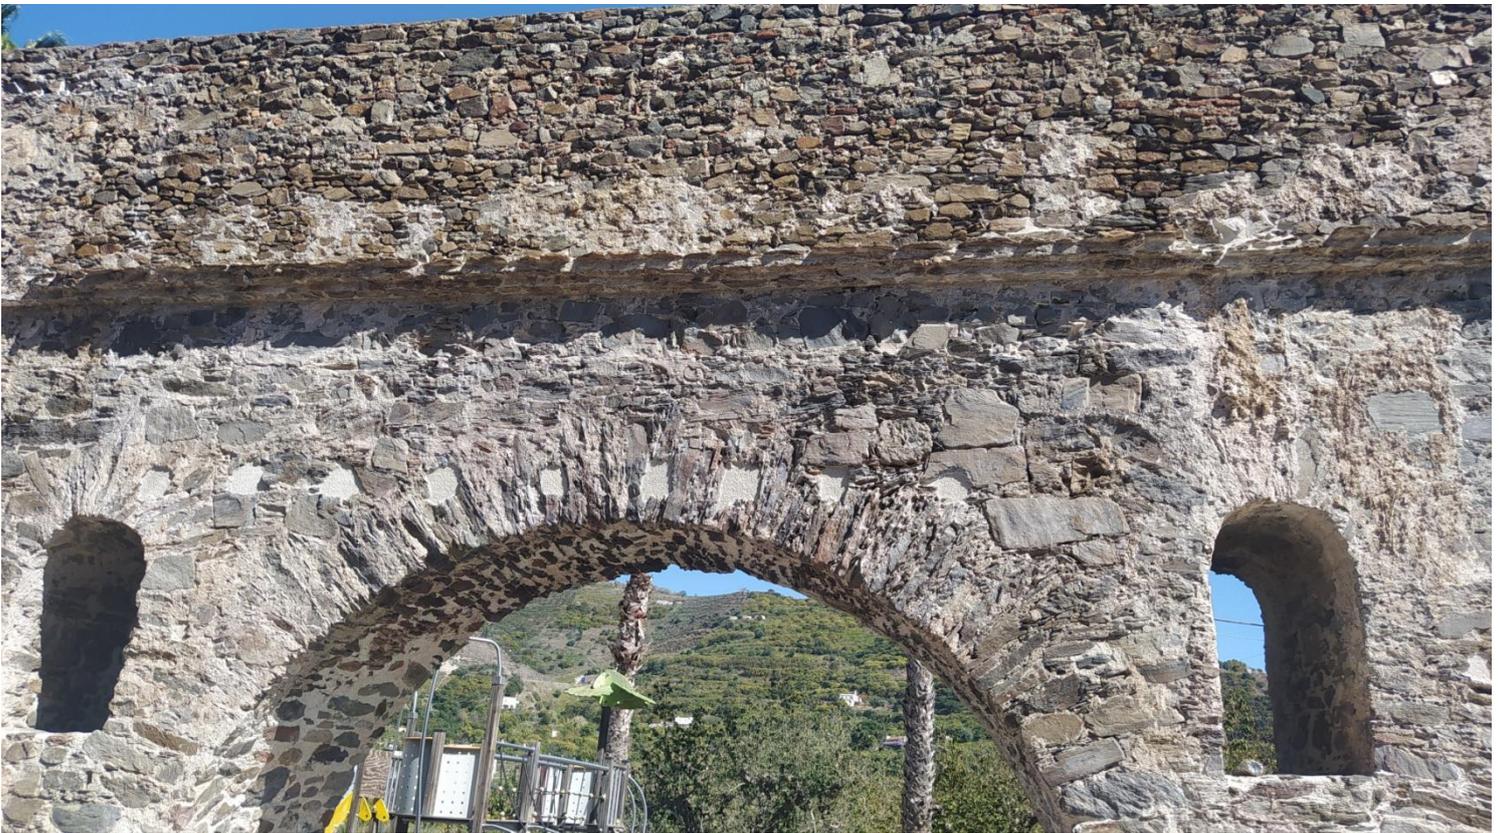
4) **Numerosos huecos**, tipo mechinales, que servían para los apoyos de techados de los edificios adosados. Huecos cuadrados y huecos más pequeños redondos, que indican el tipo de madero y rodillos utilizados para las techumbres. Estos restos se han conservado, cerrando el hueco con mortero de cal, pero dejando rebajado el relleno, con el fin de explicar cómo los paramentos del acueducto sirvieron para construcciones contemporáneas que se adosaban por ambas caras, sirviéndose de una construcción sólida en piedra, para ahorrar en material construcción.

Ilustración 9: *Huecos sellados en la cara oeste en el extreme norte del acueducto romano de Torrecuevas*

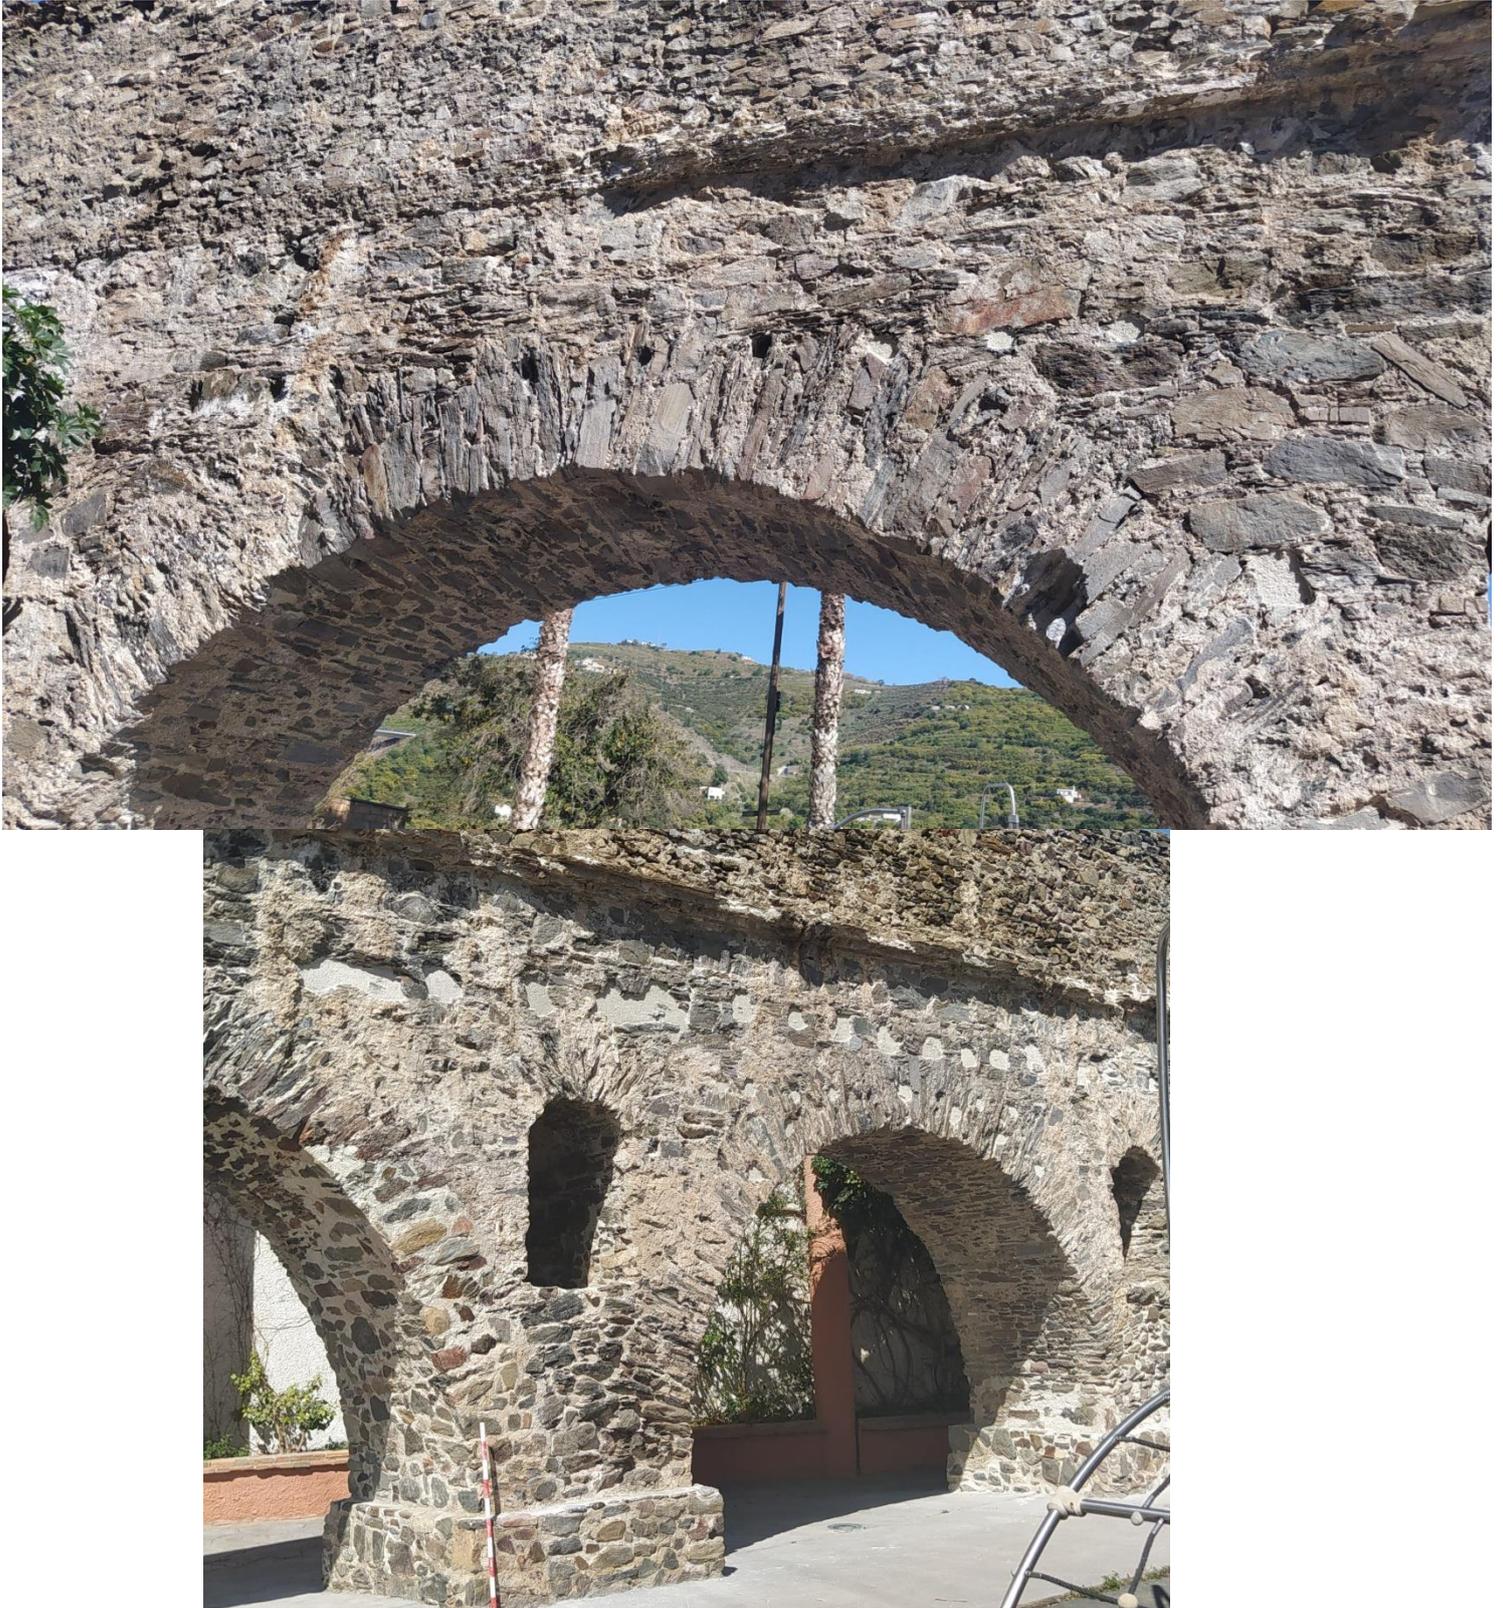
Ilustración 10: Huecos redondeados en la cara oeste, lateral norte del acueducto romano de Torrecuevas.

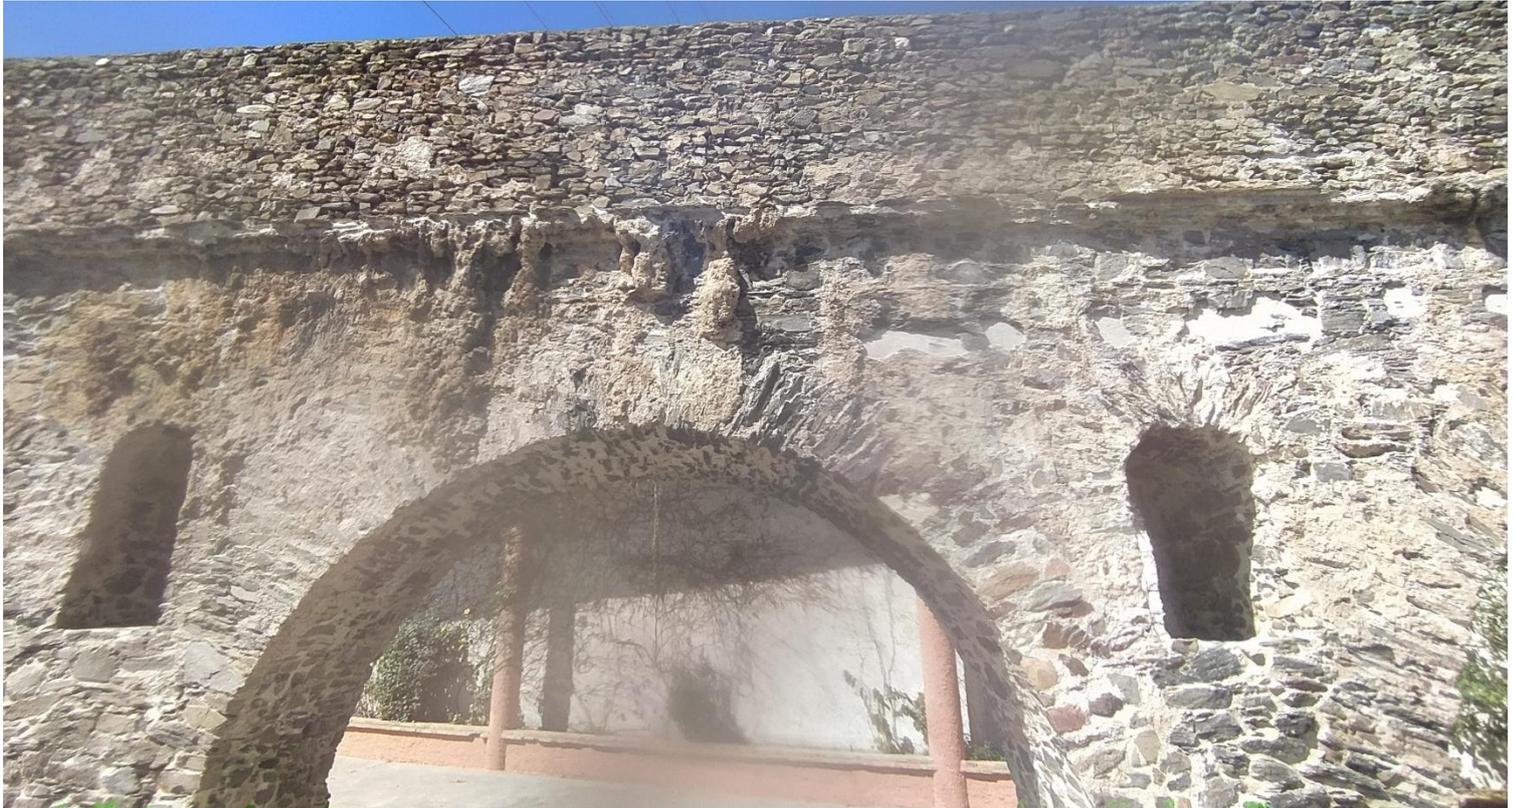
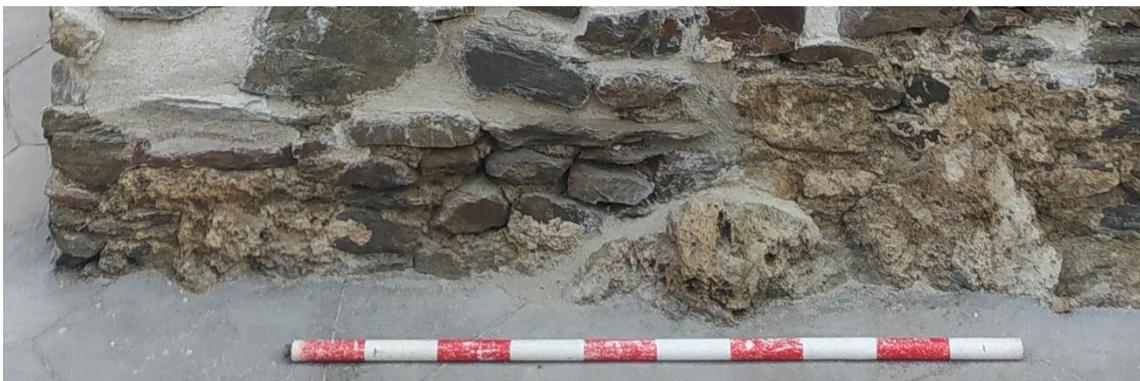
5) Las pérdidas de agua a lo largo del tiempo, han generado una serie de **concreciones calcáreas** en forma de estalactitas y estalagmitas, que se van a conservar como recurso para interpretar el acueducto romano y explicar su uso y funcionalidad. En este caso, llama la atención la antigüedad de esas pérdidas que han generado estas formaciones tan potentes.

Ilustración 11: *Concreciones calcáreas en la zona alta y en la base de los pilares, formada con el paso de los siglos.*

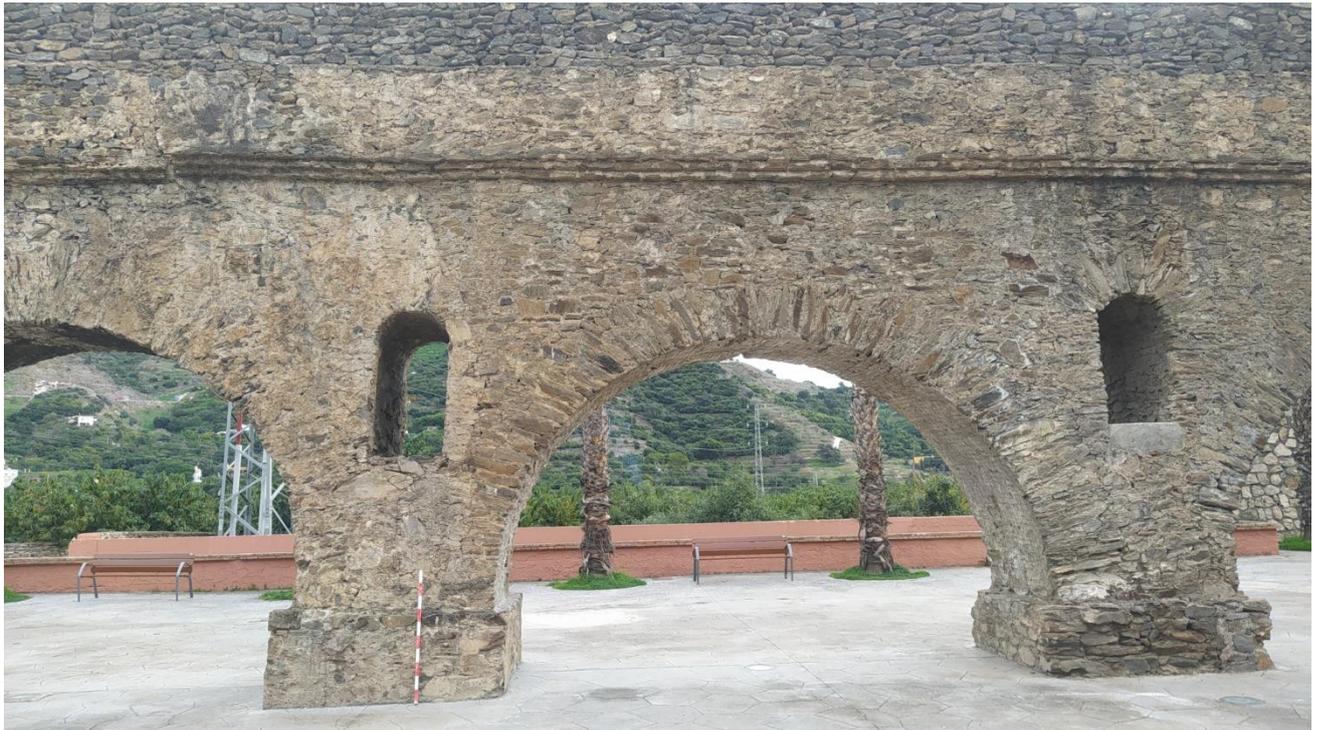
Tras la limpieza se aprecia muy bien el añadido que se hizo en época reciente al modificar la bóveda que cierra la conducción de agua, se levantaron los muros laterales para convertirlo en una cubierta plana. En fotografías antiguas se puede comprobar el mal estado que presentaba el cauce sobre los arcos.

Ilustración 12: Línea que diferencia el alzado de los laterales del cauce, para poner la cubierta plana.

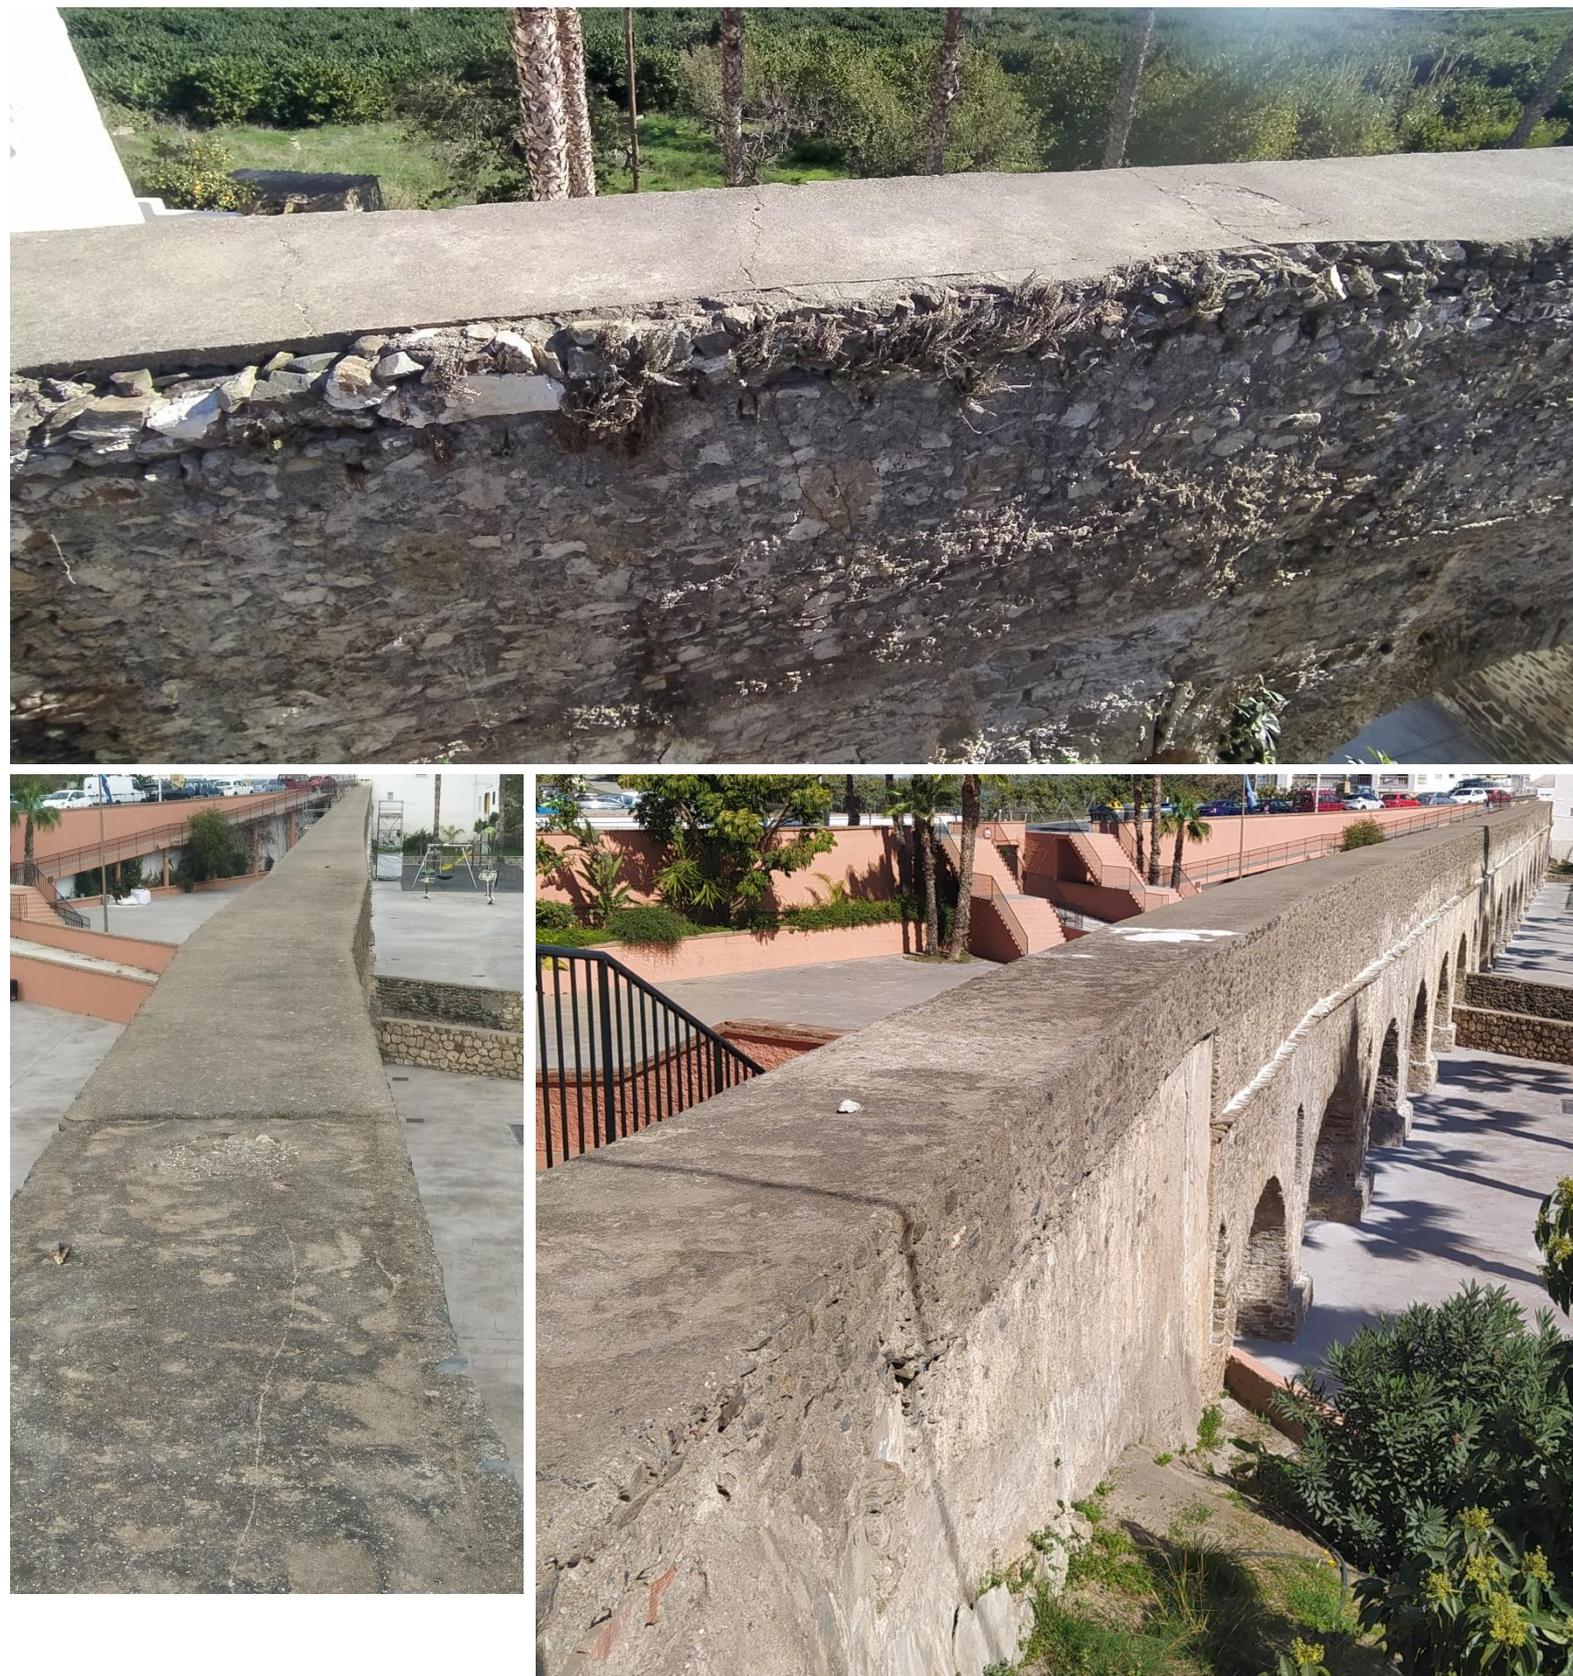
Ilustración 13: *Cubierta plana que modificó la original abovedada.*

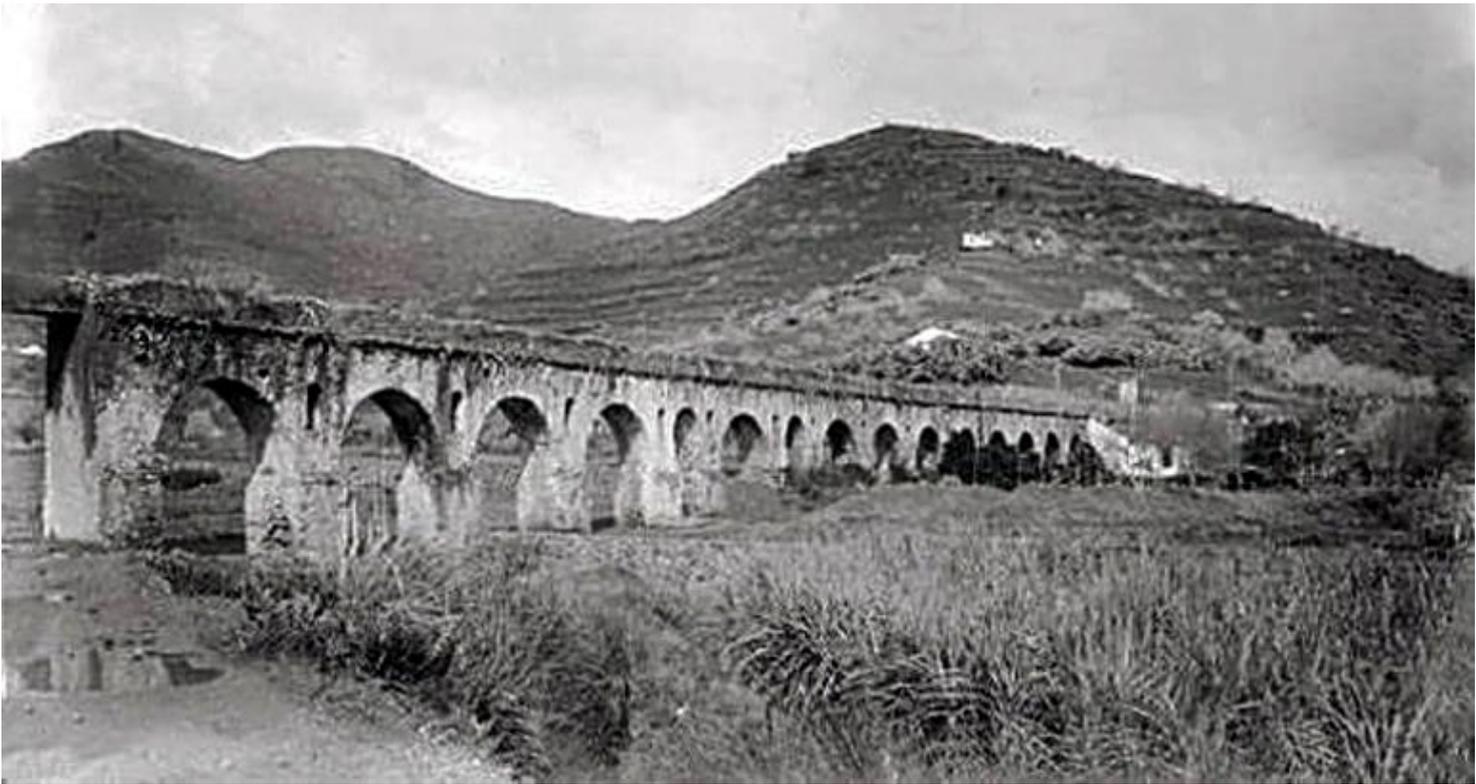
En el extremo sur del acueducto de Torrecuevas se aprecia una zona en la que los arcos han desaparecido, se trata de una reconstrucción contemporánea durante las obras de la carretera del Suspiro. En fotografías antiguas se observa que la conducción de agua cruzaba en línea recta, de forma adintelada, sobre el antiguo camino de Torrecuevas.

Ilustración 14: *En el lateral izquierdo la conducción transcurre de forma aérea, sin continuar los arcos. Se aprecia el mal estado de la cubierta.*

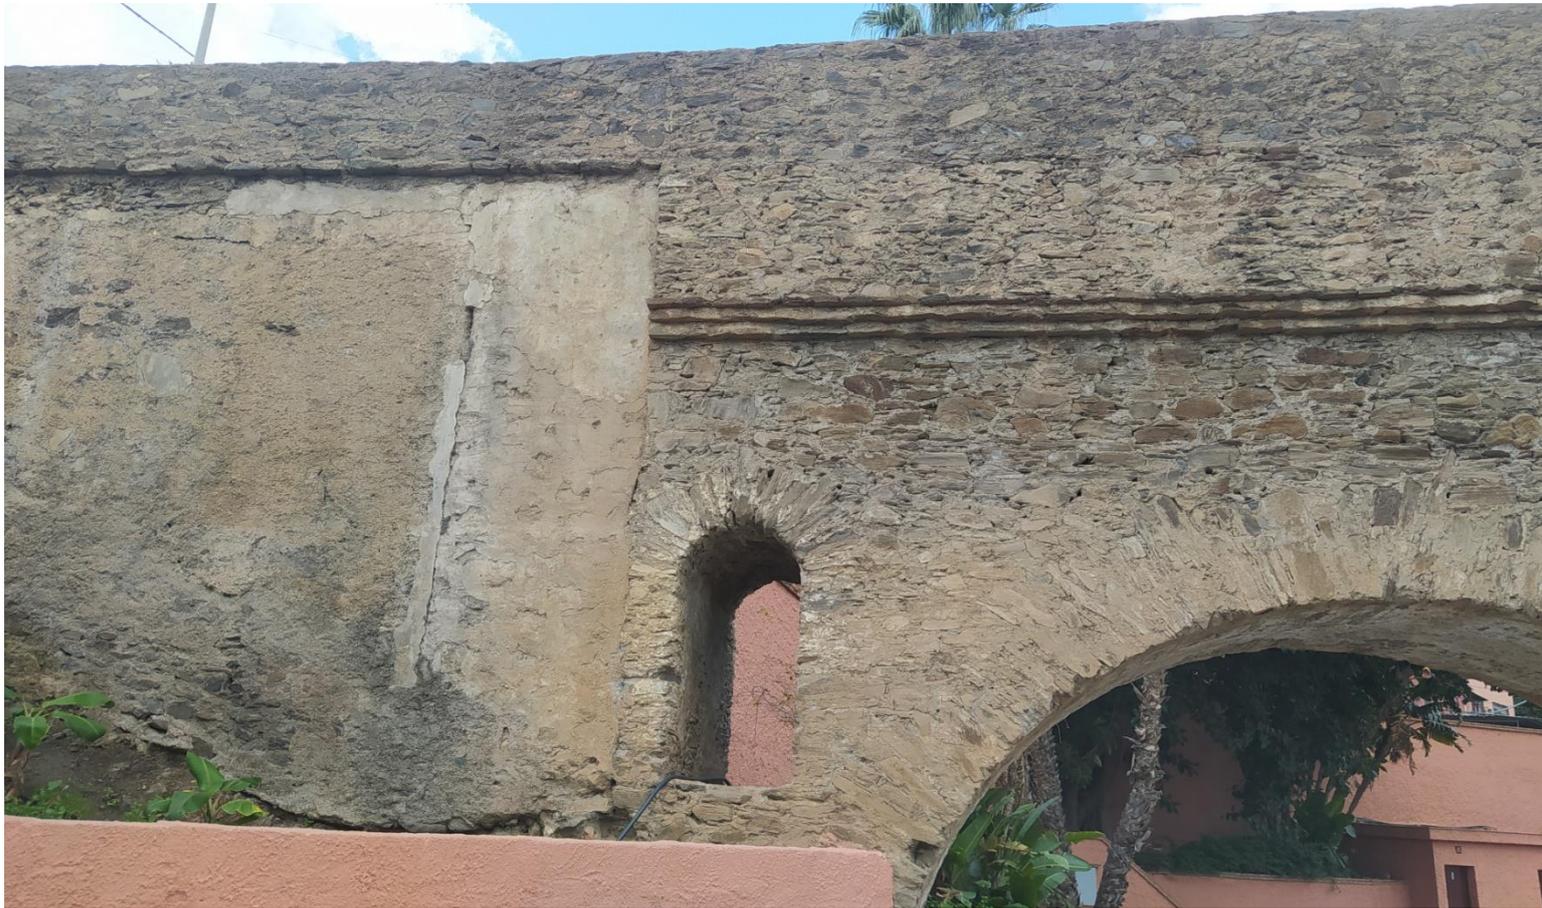
Ilustración 15: tramo de obra reciente, en el extremo sur del acueducto de Torrecuevas.

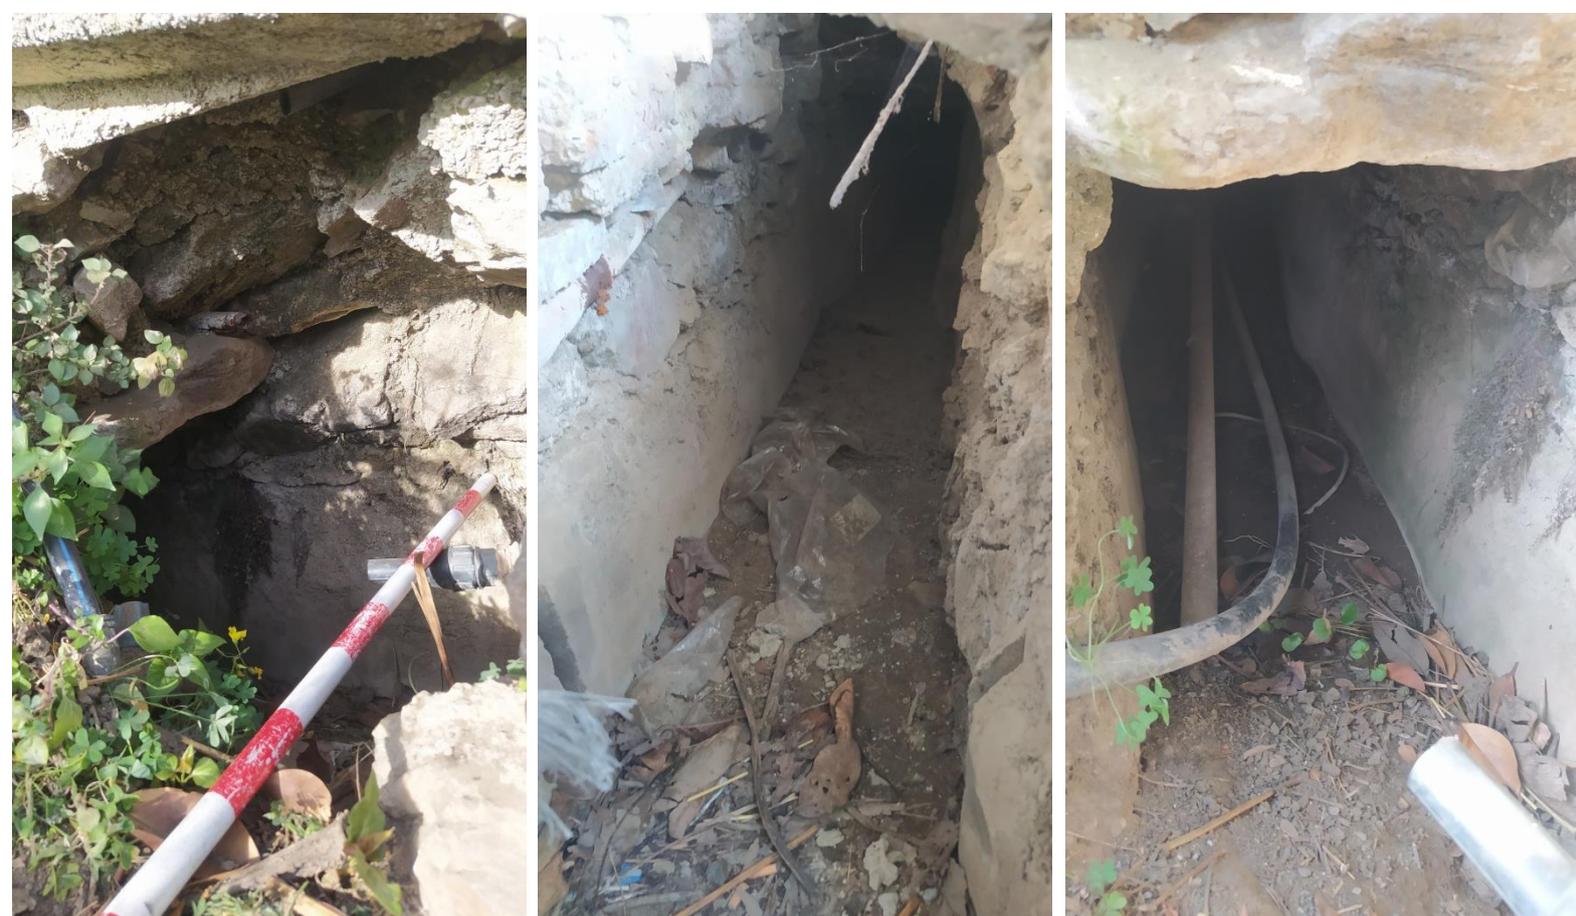
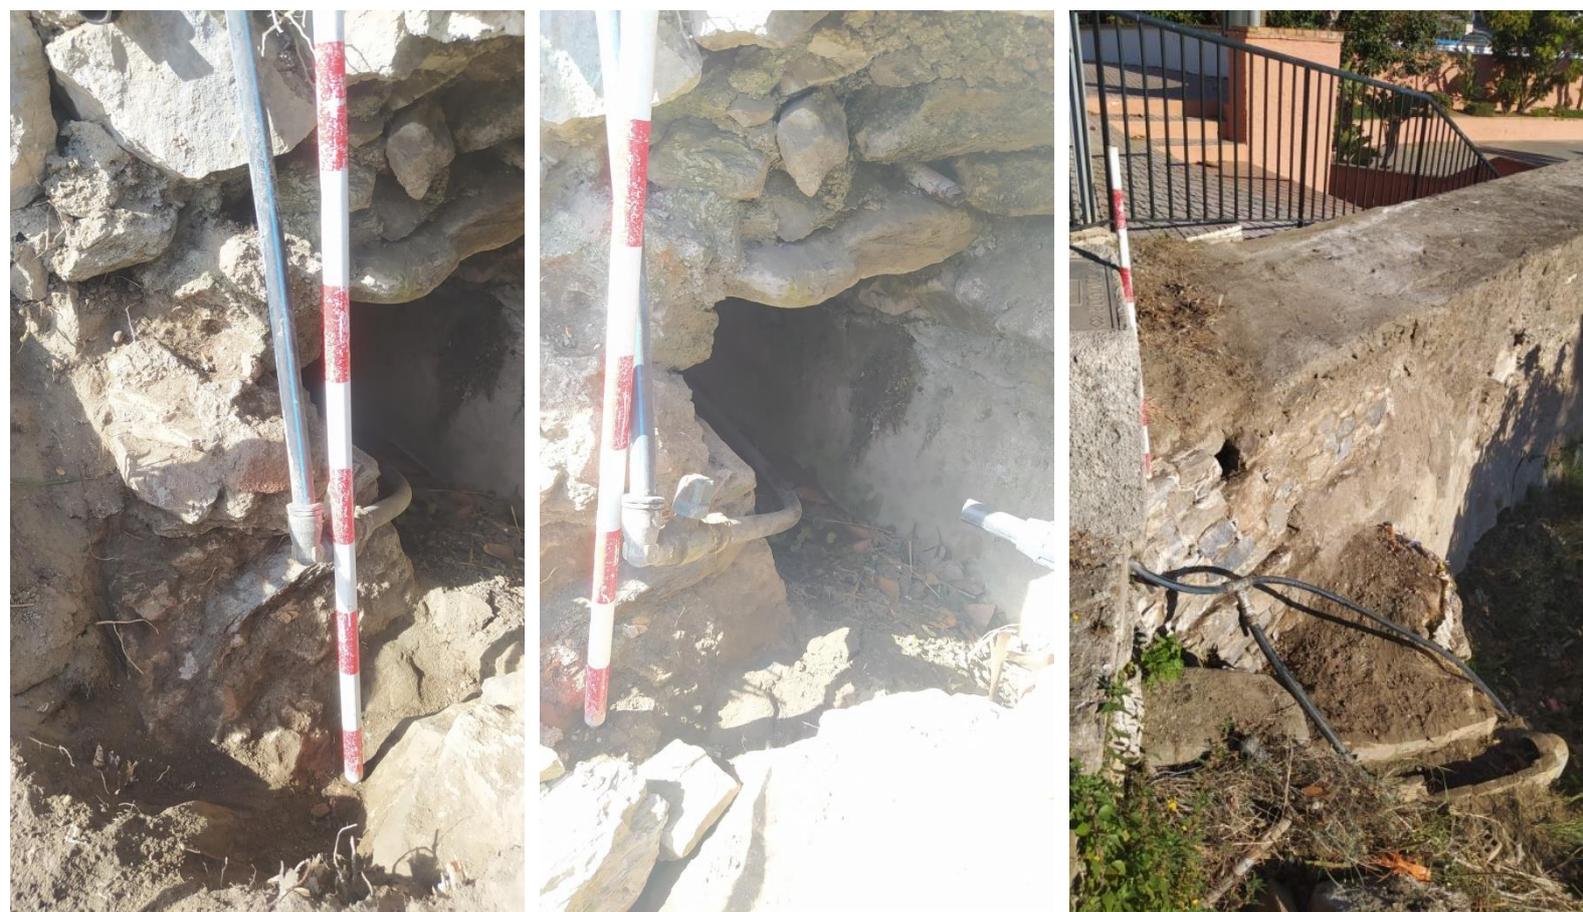
En el extremo sur del acueducto de Torrecuevas hay un gran hueco abierto para tener acceso a la tubería del agua, que está colocada en el interior del acueducto en dirección sur. Las gomas de riego de los jardines del parque del acueducto, así como los aseos, toman el agua de este punto, que además de ser una afección importante al acueducto (con protección de BIC), representa un peligro para la infancia, que juegan en el parque público y que pueden entrar en el cauce del acueducto por esta apertura. Para evitar cualquier incidencia, se ha optado por cerrar el gran agujero, con un muro de piedra y mortero de cal, dejando un pequeño hueco de 15cm x 15cm, para que haya ventilación y salga el agua en caso de avería. Si nos fijamos en el interior del cauce, se observa como se conserva el arranque de la bóveda original, esto quiere decir que la cubierta plana está por encima de la bóveda, que quizá esté alterada, pero seguro se mantendrá en algunos tramos.

Ilustración 16: Hueco en el cauce del acueducto, cruzando las gomas de agua por debajo de la carretera.

Ilustración 17: *Hueco en el cauce del acueducto, cruzando las gomas de agua por debajo de la carretera.*

Es preciso que “Agua y Servicios”, la empresa externa al Ayuntamiento de Almuñécar, que lleva el abastecimiento de agua potable, así como el alcantarillado, pueda retirar el punto de toma de agua del interior del acueducto. La conducción pasa justo debajo de la carretera actual, por el interior del cauce del acueducto romano. Igualmente, se ha modificado toda la red de tuberías para el riego de los jardines del parque y para el uso del aseo público que allí existe, eliminando las gomas de agua que pasaban por los arquillos del acueducto, de una zona a otra de la plaza pública, para distribuir el agua por las diferentes áreas ajardinadas. Se han abierto unas pequeñas rozas para introducir la goma de riego, cubriéndose y retirándolas de la vista y del alcance.

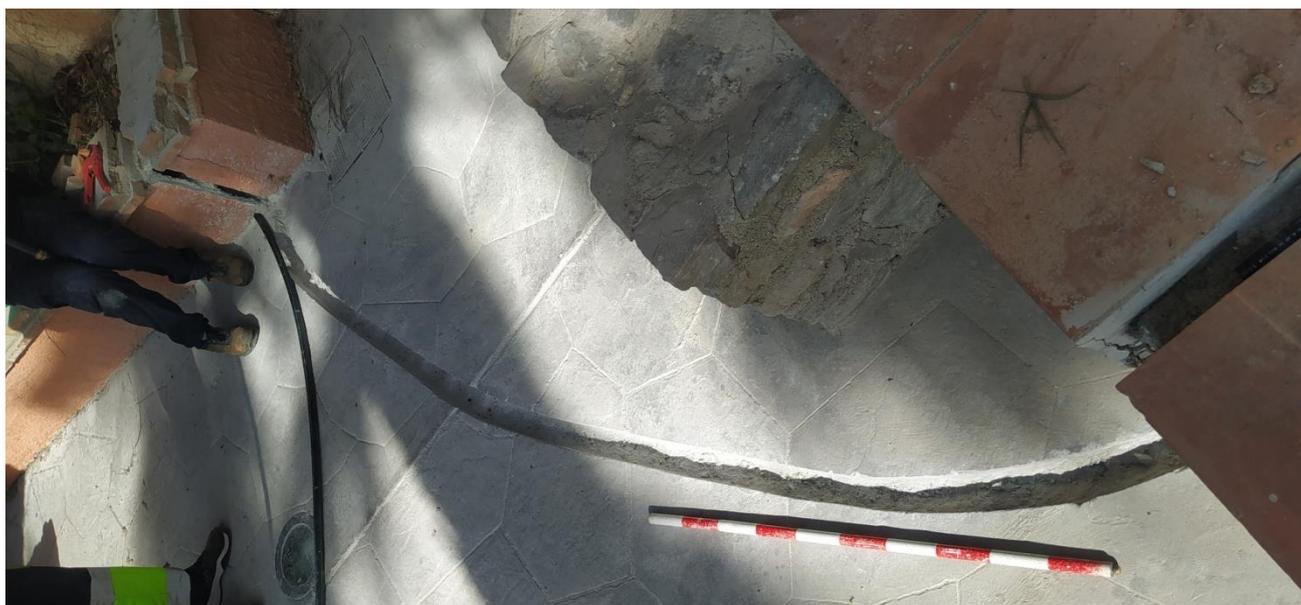
Ilustración 18: *Rozas para introducir las gomas de agua de riego, extremo norte.*
