ANUARIO ARQUEOLÓGICO DE ANDALUCÍA 2022

CONTROL ARQUEOLÓGICO DE OBRAS DE CONSERVACIÓN Y RESTAURACIÓN DEL TRAMO I DEL ACUEDUCTO ROMANO DE ALMUÑÉCAR EN TORRECUEVAS BARRIADA DE TORRECUEVAS, ALMUÑÉCAR (GRANADA)

ELENA NAVAS GUERRERO

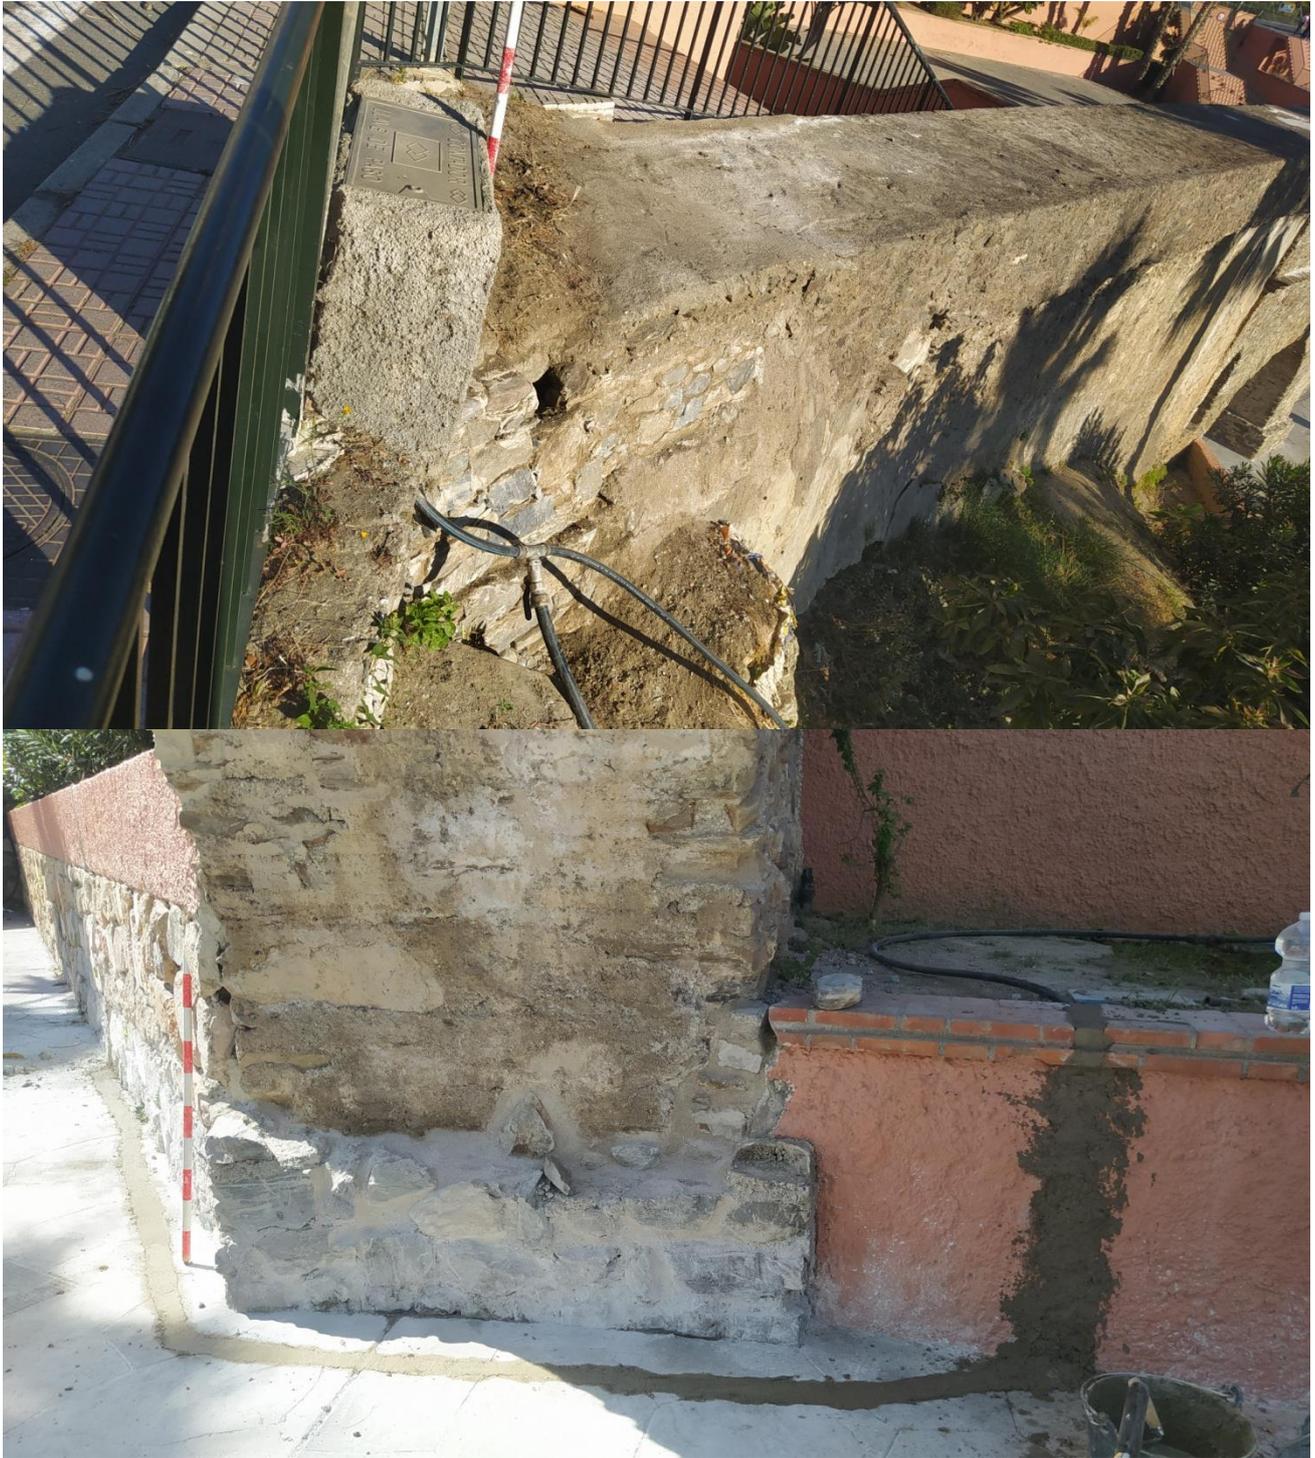
Ilustración 19: Hueco cerrado en el acueducto y rozas para el sistema de riego de los jardines.

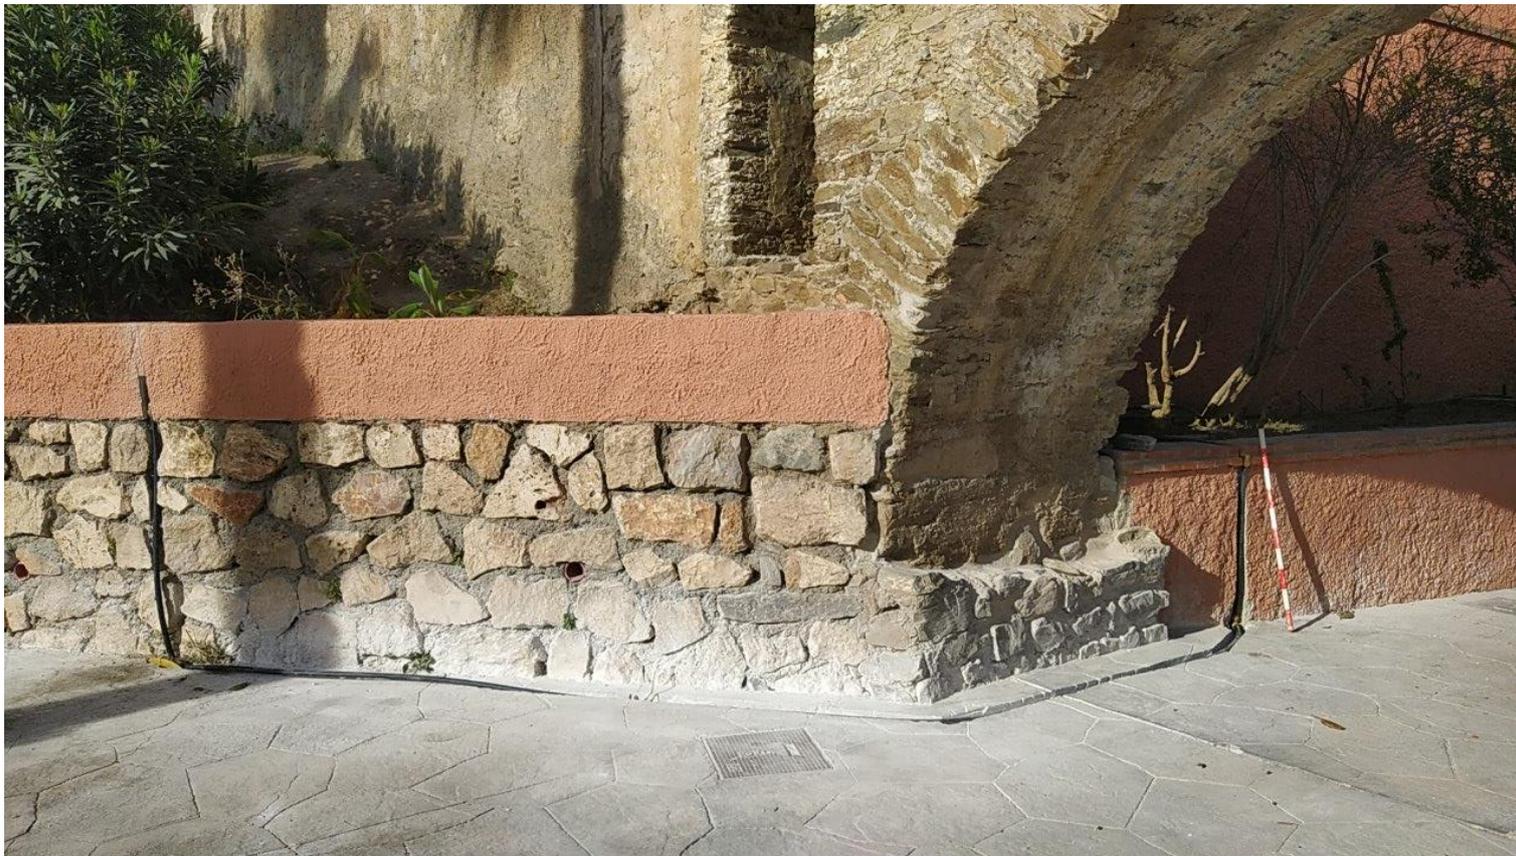
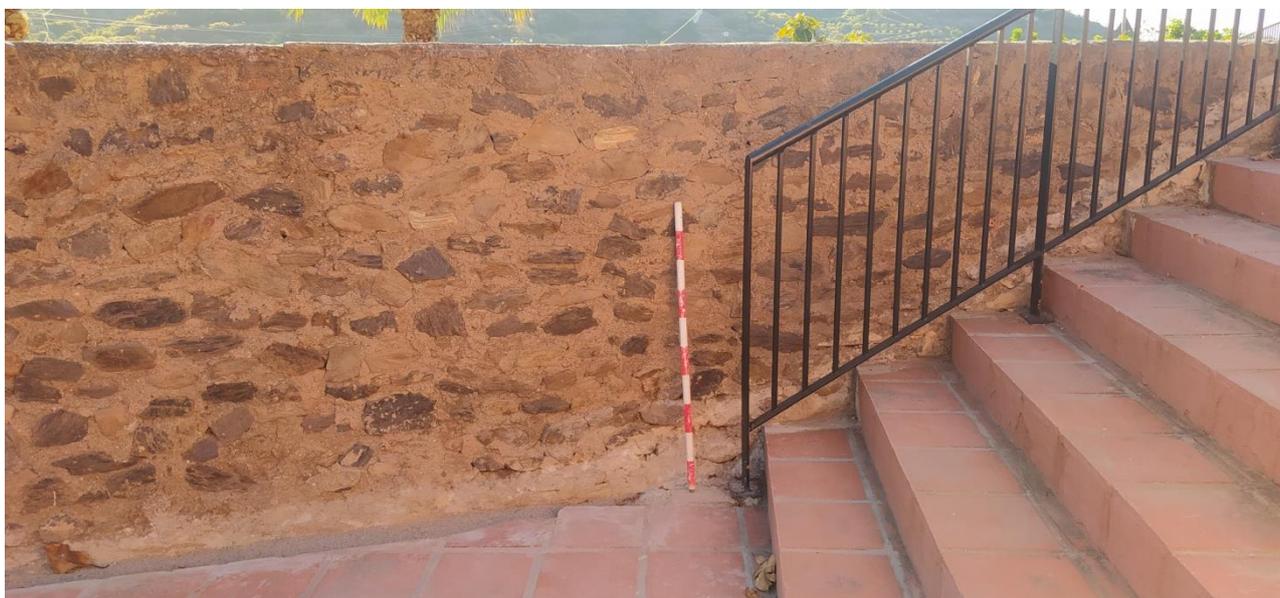
Ilustración 20: *Se han retirado las gomas de riego adosadas al acueducto.*

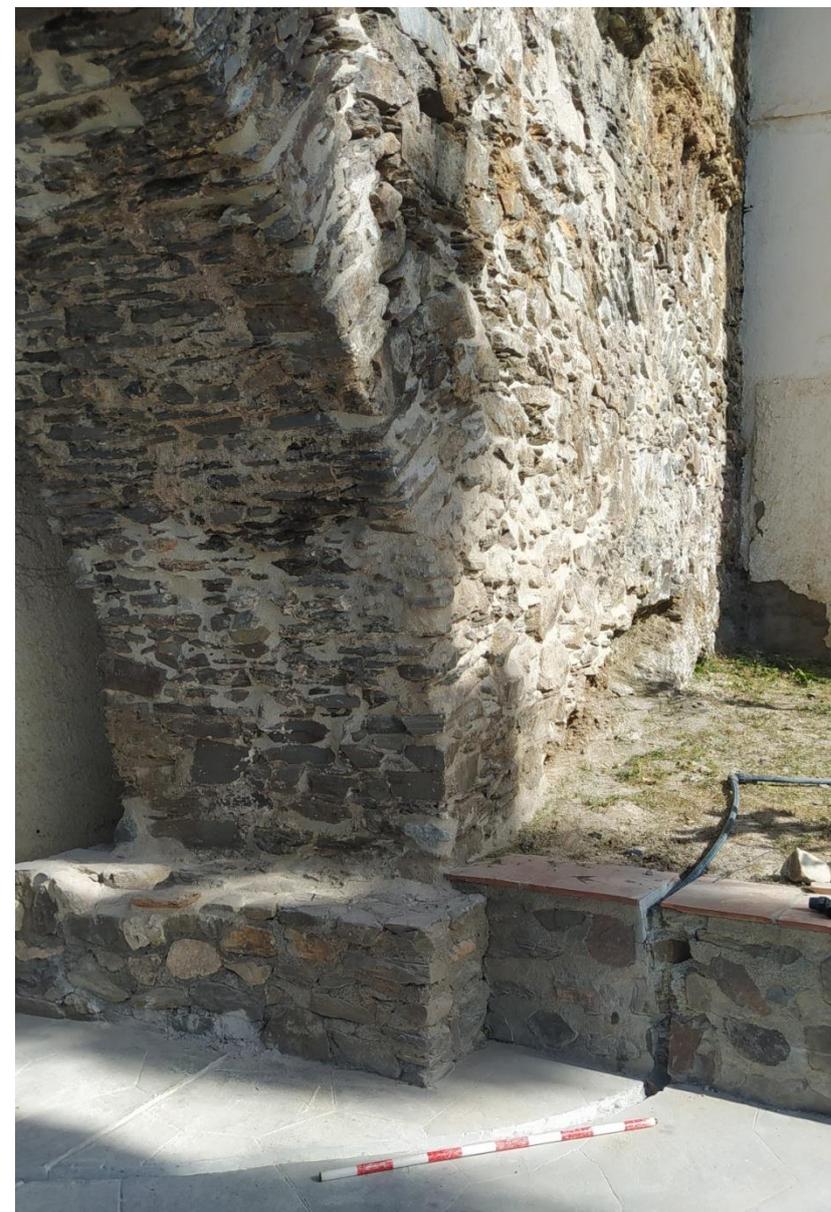
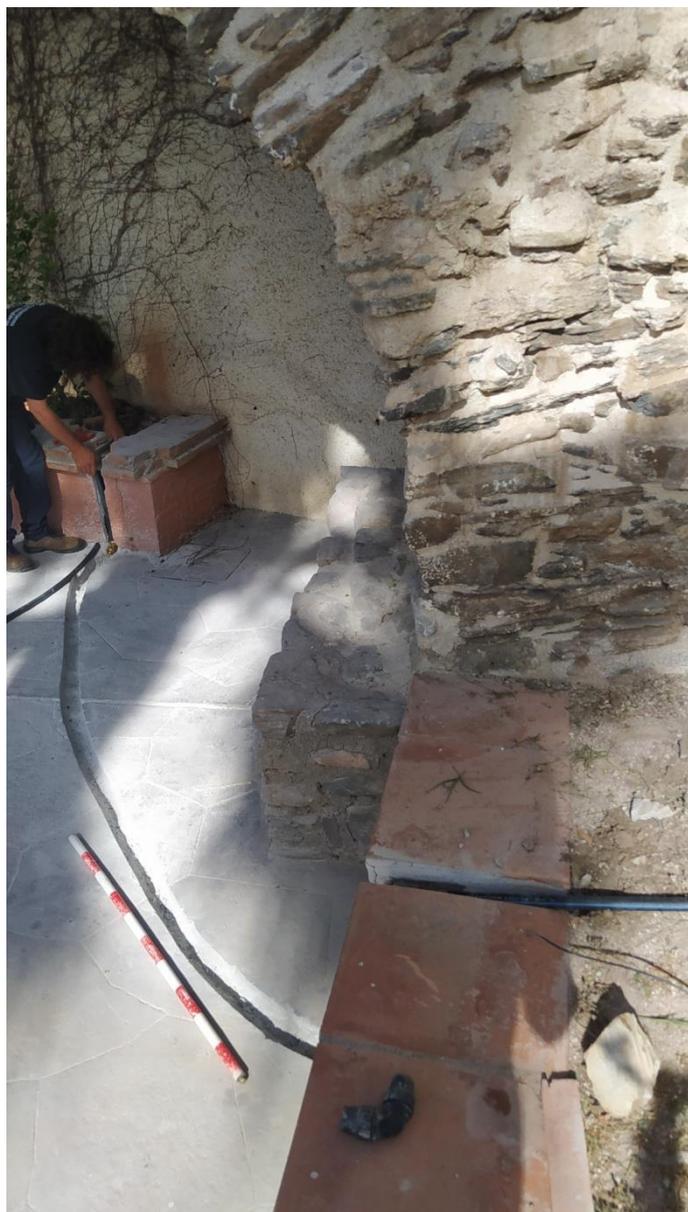
Ilustración 21: *Las rozas evitan que las gomas de riego estén al alcance, así como el impacto visual.*

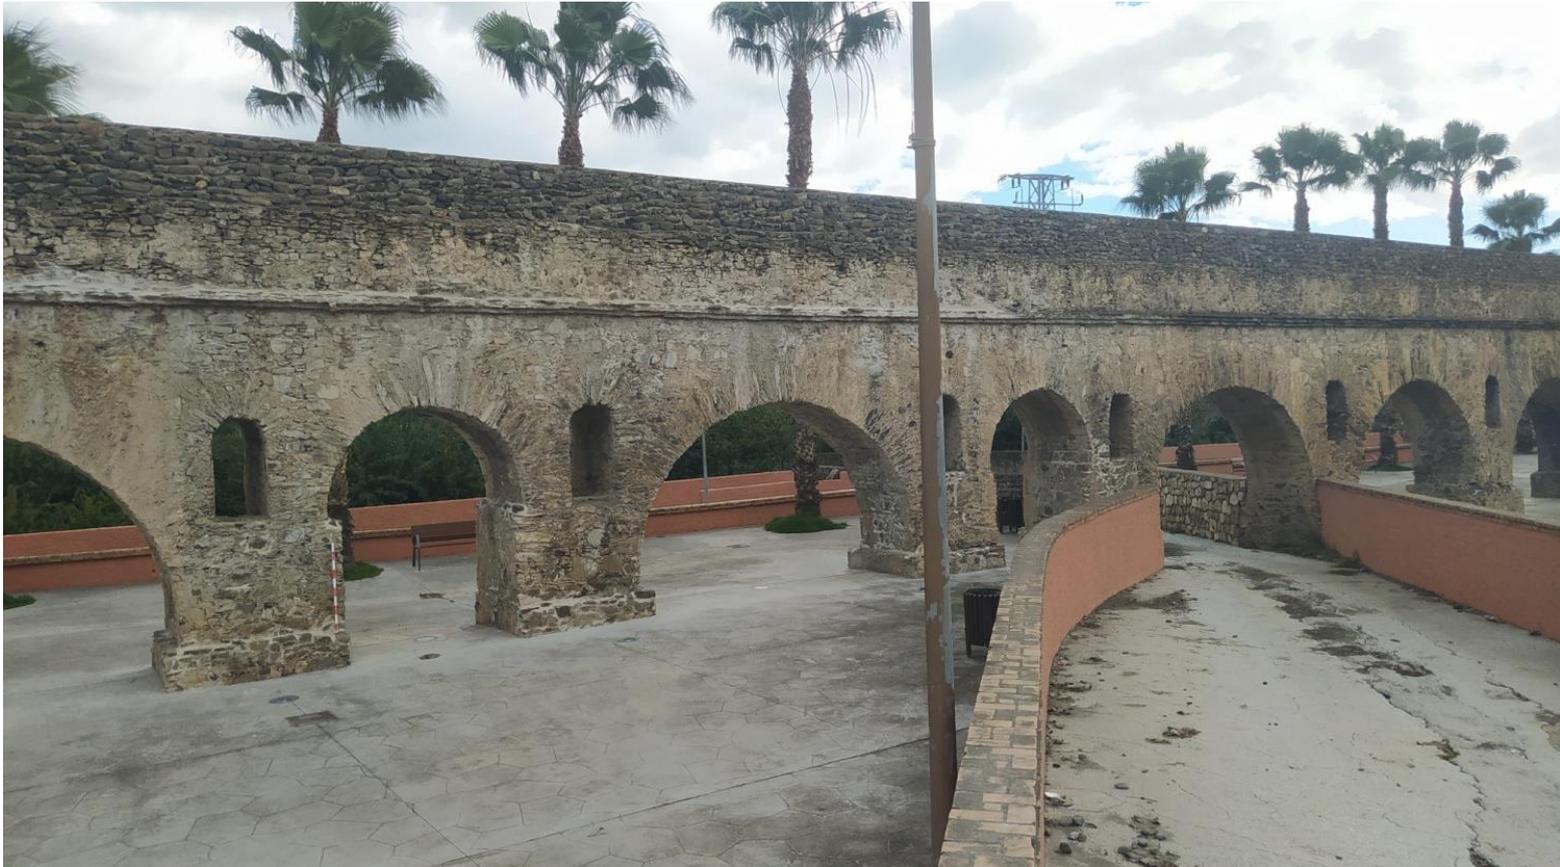
Actualmente, la rambla de Torrecuevas se conduce, a través de muros de contención, hasta uno de los arcos grandes centrales, pero quizá en la antigüedad se condujese hasta el arco principal, que está flanqueado por sendos arcos, más estrechos, y que parecen de herradura.

Ilustración 22: *A la izquierda se aprecian dos arcos más estrechos que flanquean a uno ancho en el centro.*

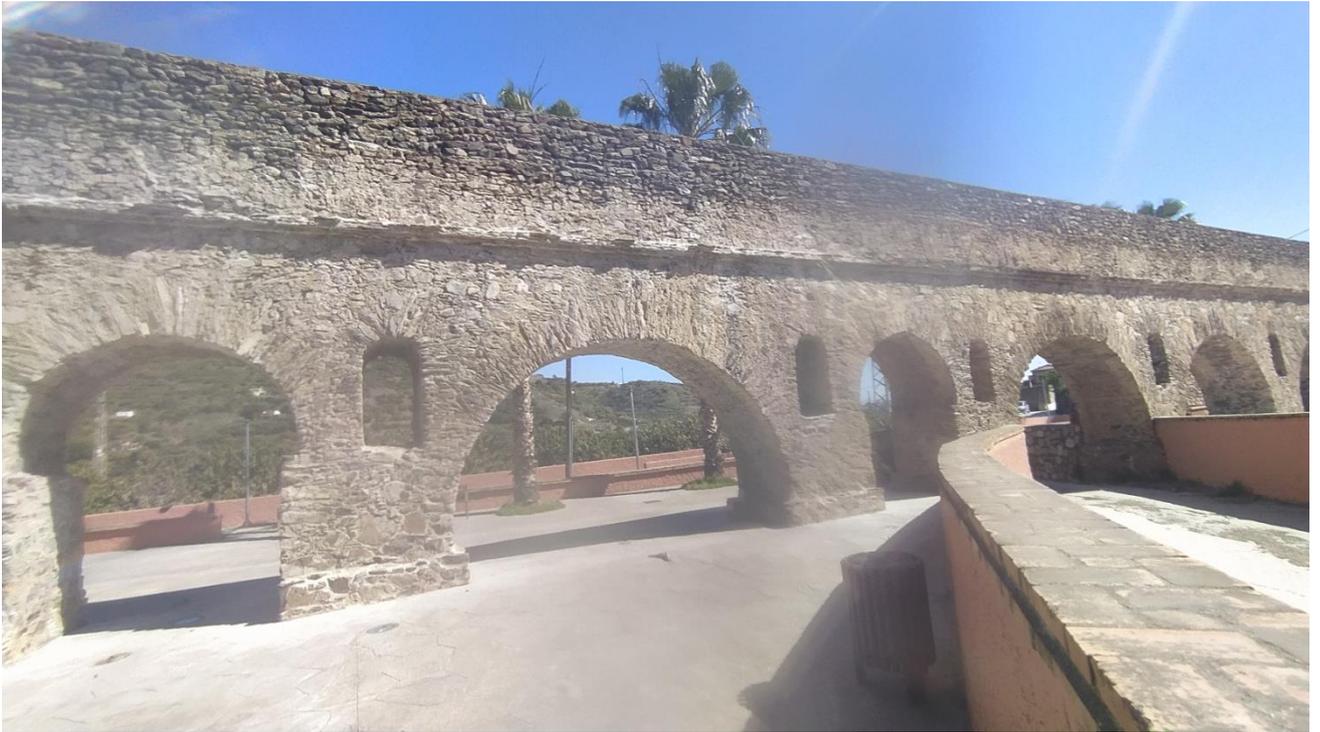
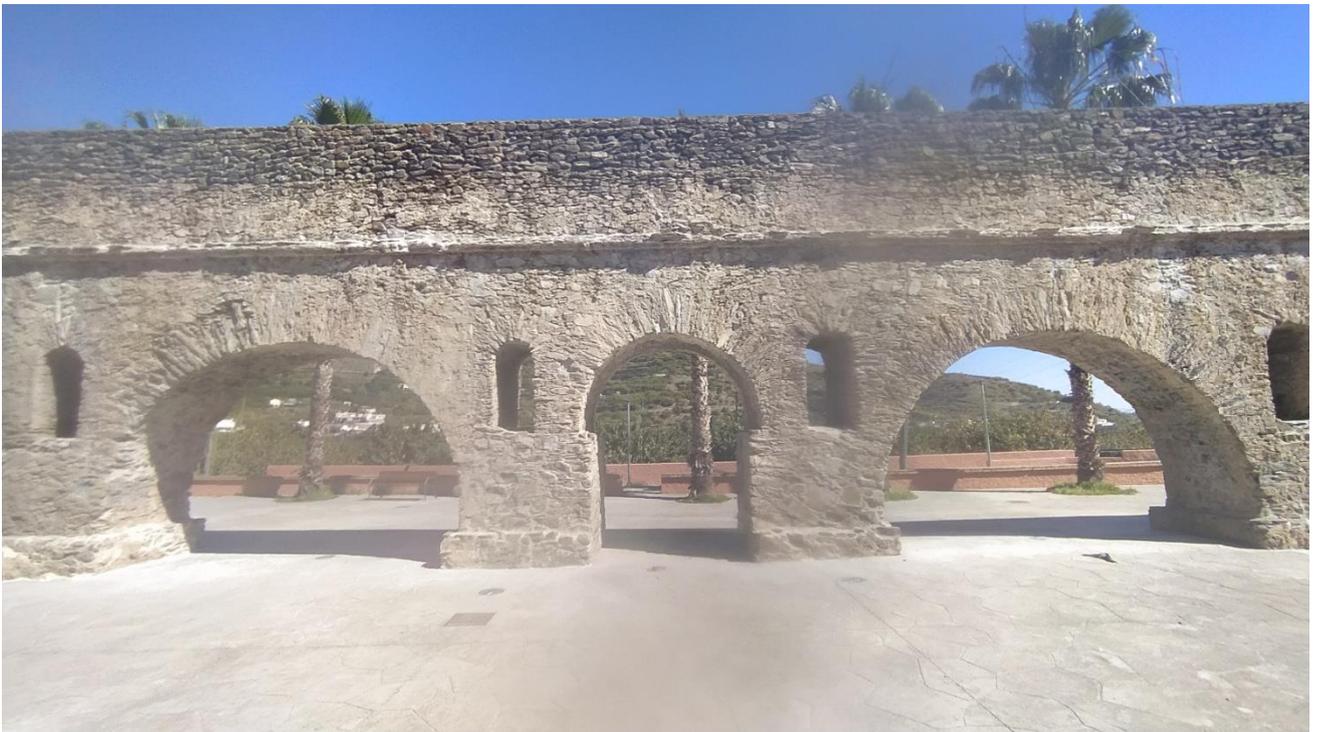
Ilustración 23: Arco más estrecho en uno de los lados del que se supone el arco central.

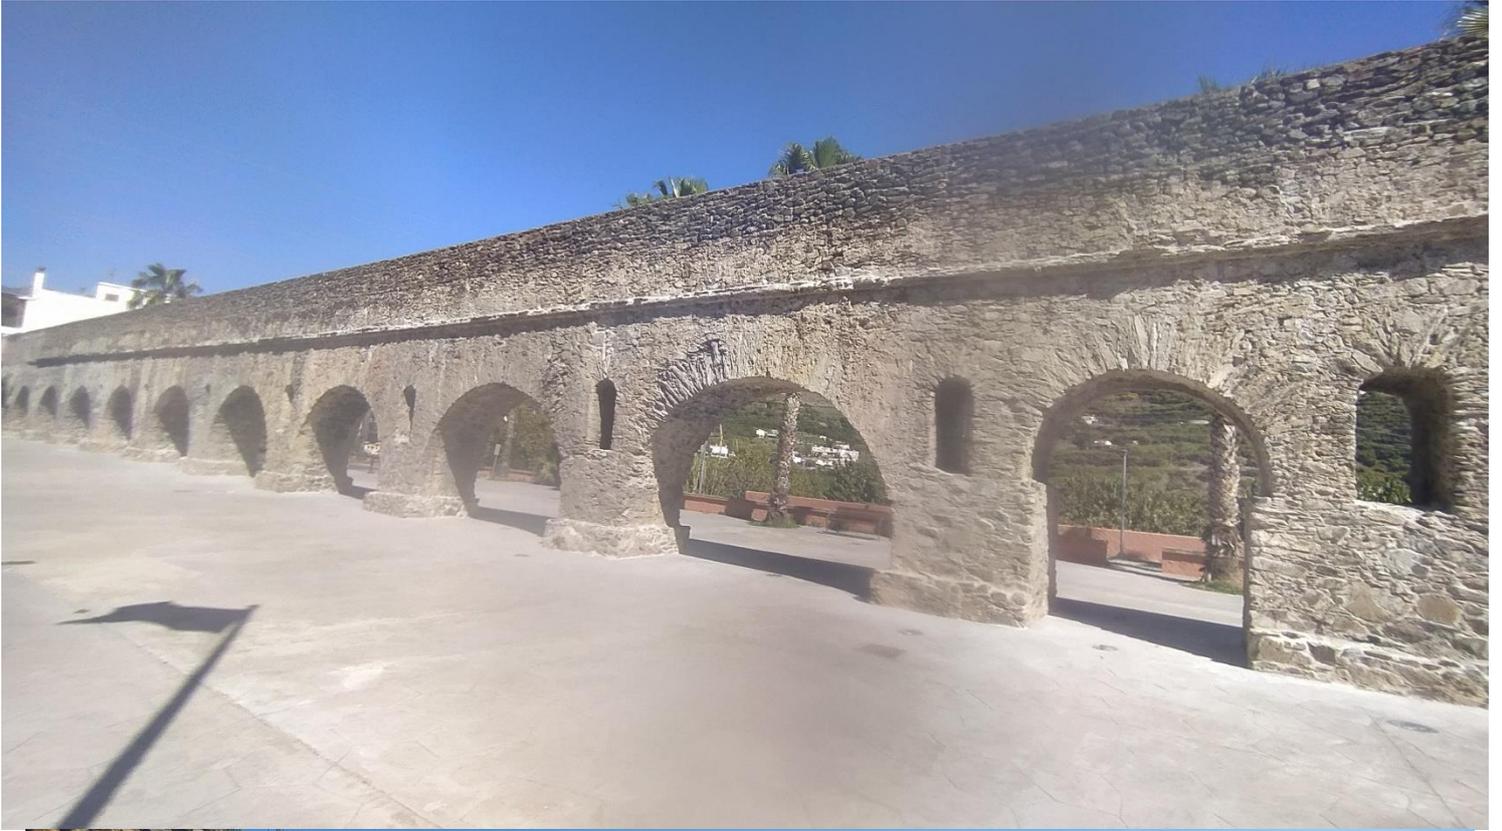
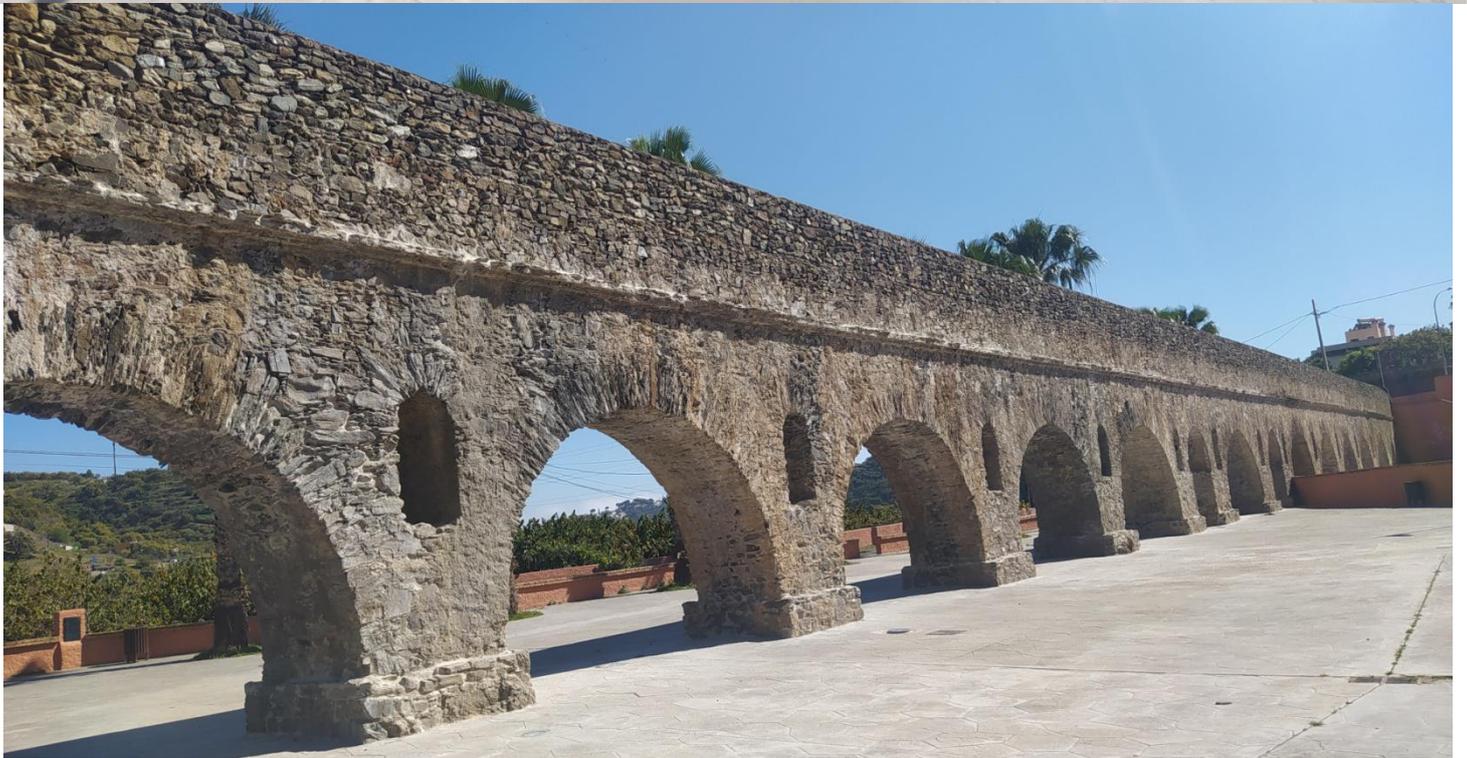
Ilustración 24: *Acueducto de Torrecuevas, tiene una altura mayor en 5m de la actual.*

El acueducto tiene mayor altura en los pilares, 5m, ahora están enterrados, por lo que parece que el acueducto no tiene mucha altura. El acueducto pasa por debajo de la carretera en dirección sur.

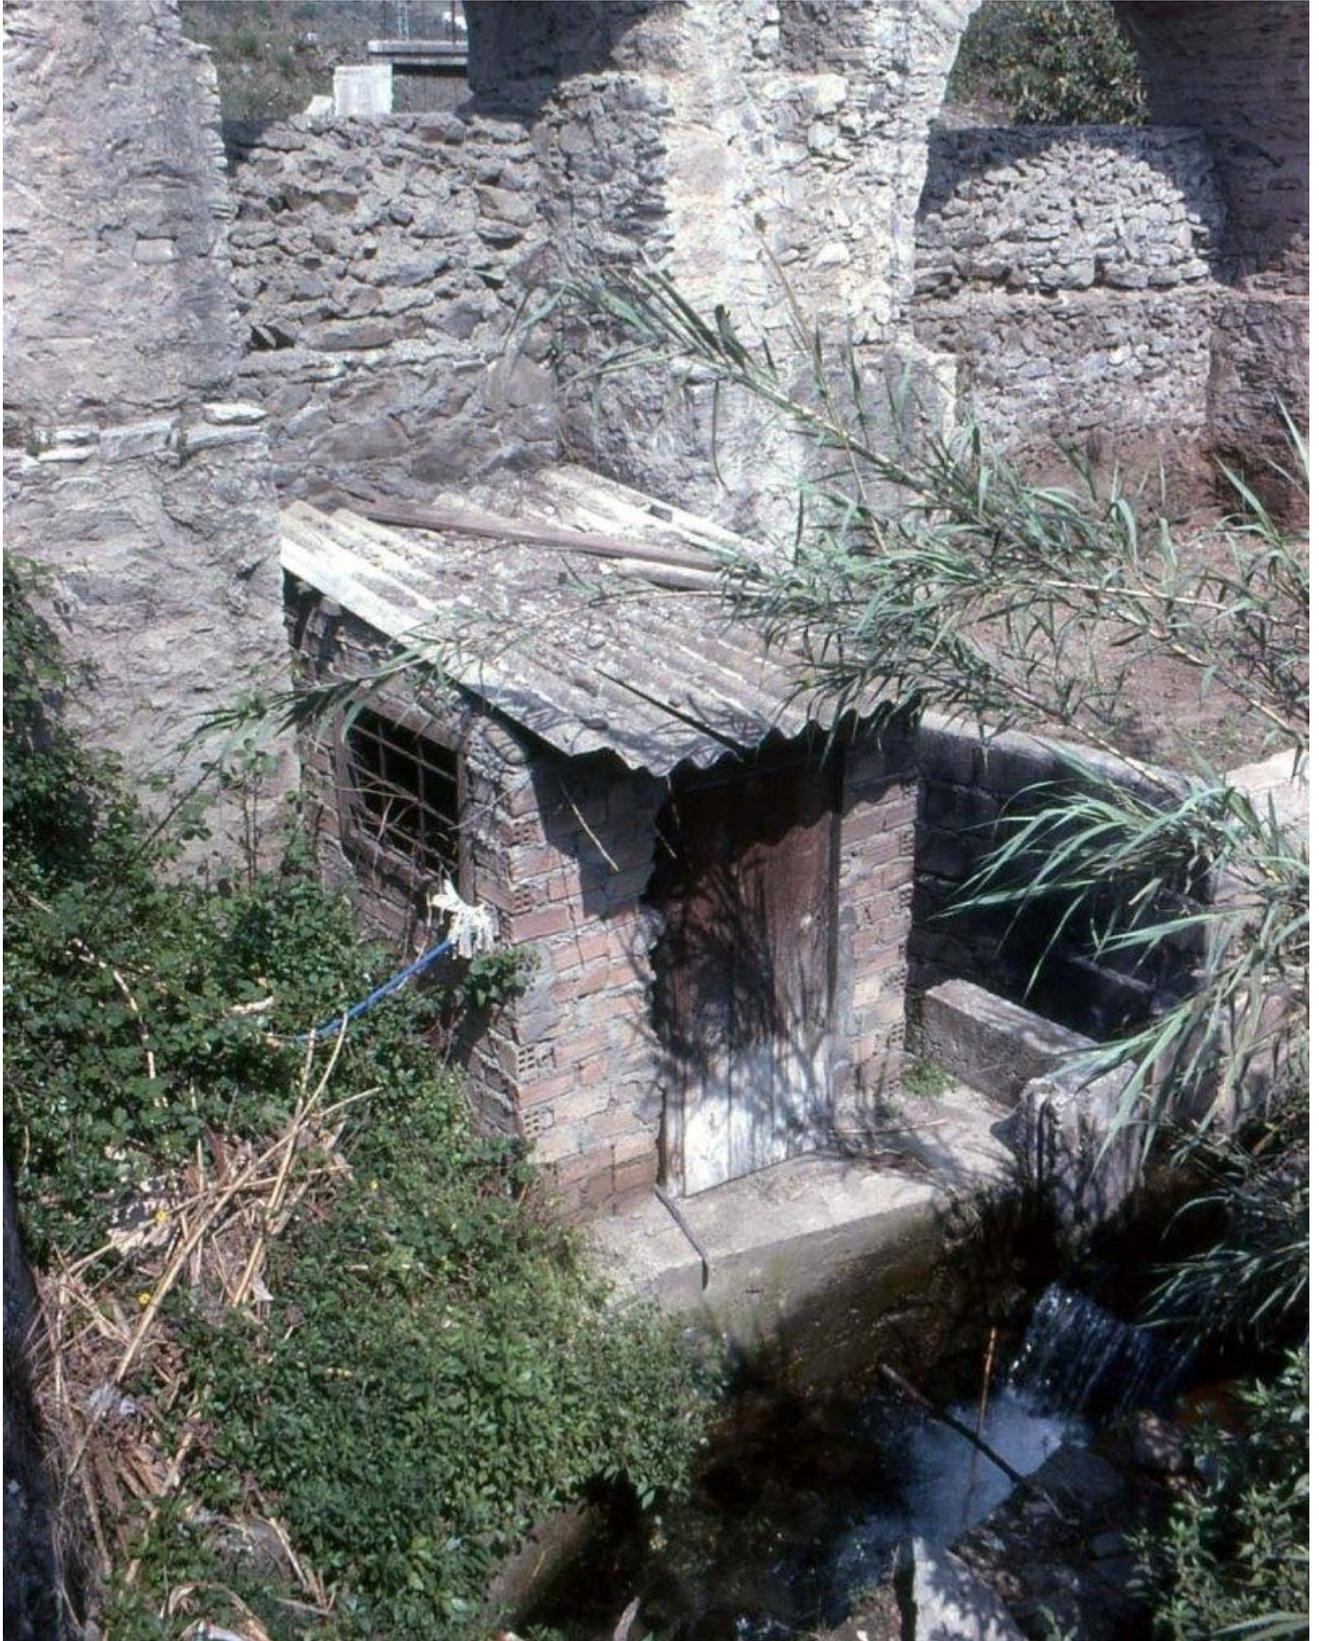
Ilustración 26: *Verdadera altura de los pilares del acueducto de Torrecuevas. Fotografía de A. Ruiz*
