ANUARIO  
ARQUEOLÓGICO  
DE ANDALUCÍA  
2005

# INTERVENCIÓN ARQUEOLÓGICA PREVENTIVA EN PLAZA DE LA CONSTITUCIÓN N° 11, SANTIPONCE (SEVILLA)

ÁLVARO JIMÉNEZ SANCHO

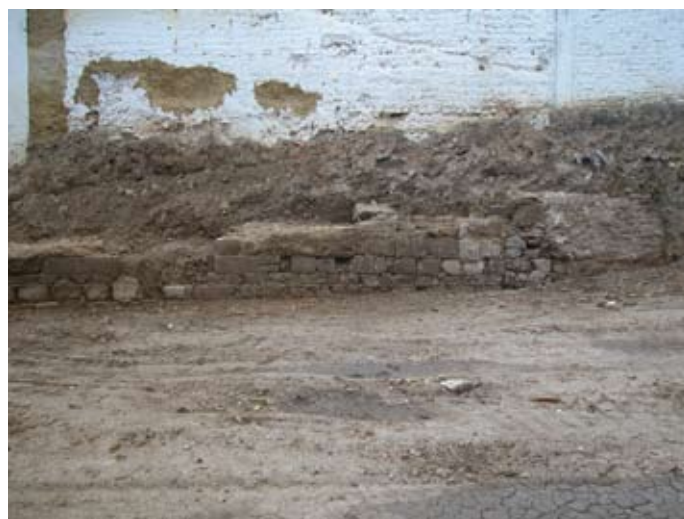
Lámina I. Vista frontal de la fachada occidental con las dos fases constructivas.

La fachada occidental perpetúa la alineación anterior. La anchura tanto de este muro con los transversales sugiere un uso distinto del doméstico pues casi alcanzan el metro de ancho. De la ocupación interior sólo contamos con restos de una solería de laterculi a la que se superpone un signinum.

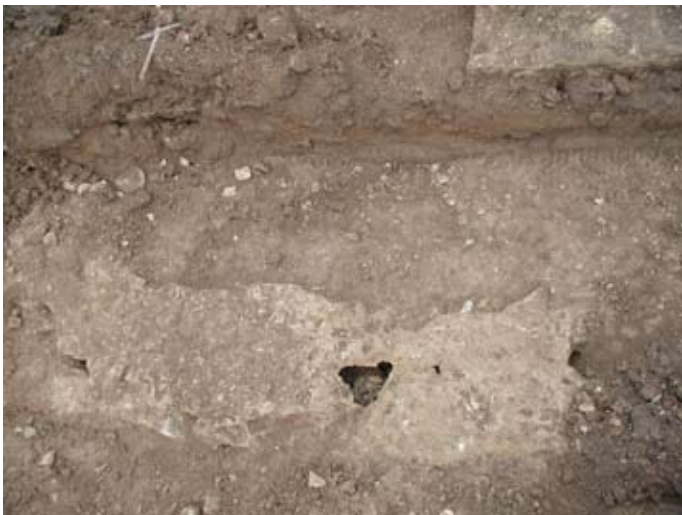
Lámina II. Vista de la cloaca 54.

*Descripción:* Cloaca construida con muros de ladrillo (29x21.5x5.5cm) a soga y tizón. Cubierta de tégula (59x44cm) a la capuchina. Toda la estructura está dentro de una fosa rellena con o. caementicium con fragmentos de piedra caliza. Ancho total 1.40 m, largo total 4.90 m. Ancho canal 64 cm. Cubierta por 19.

*Interpretación:* Cloaca de la calzada 20.

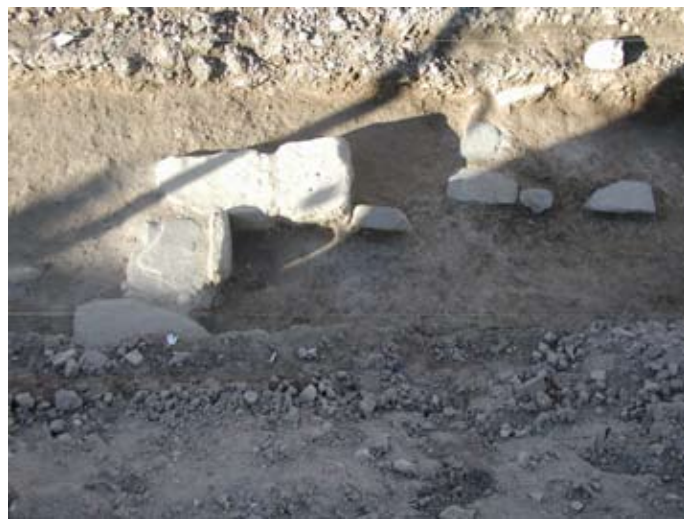
Lámina III. Vista del cruce de calzadas de la fase III.

En la intersección con el tramo que va hacia el Este, se conserva una losa de pizarra colocada de canto, marcando claramente la esquina. Esta solución puede verse por todo el viario de la Nova Urbs.

La documentación de otra losa en la medianera oeste demuestra la presencia de un cruce. Es importante reseñar la documentación de los restos de la cloaca central ya que indican que las obras fueron más importantes que una mera repavimentación. La técnica constructiva y las dimensiones son idénticas a las del alcantarillado de la Nova Urbs. Lo que sí resulta difícil de explicar es que sólo se conserva un tramo de 5 m sin que existan evidencias aparentes de expolio del resto. Sea como fuere, las características de esta calle y la que intersecciona algo más al sur indican una zona plenamente urbana y consolidada.

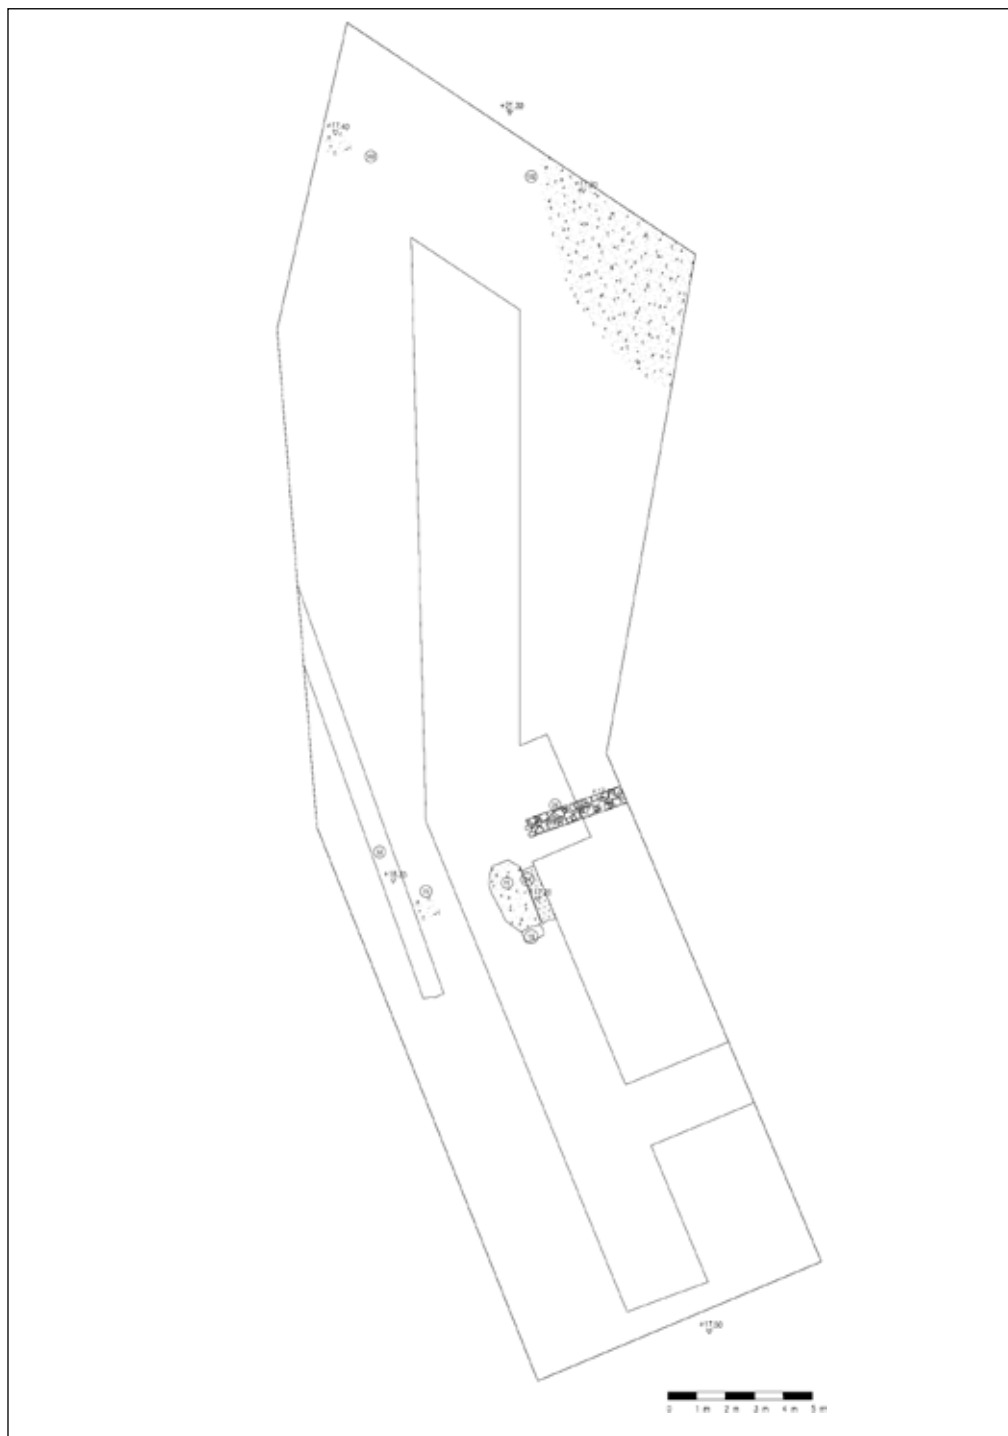
Figura 3. Planta de restos de la fase II.

### *Fase II. Calle y primeras estructuras. Siglo I.(Figuras 3 y 4)*

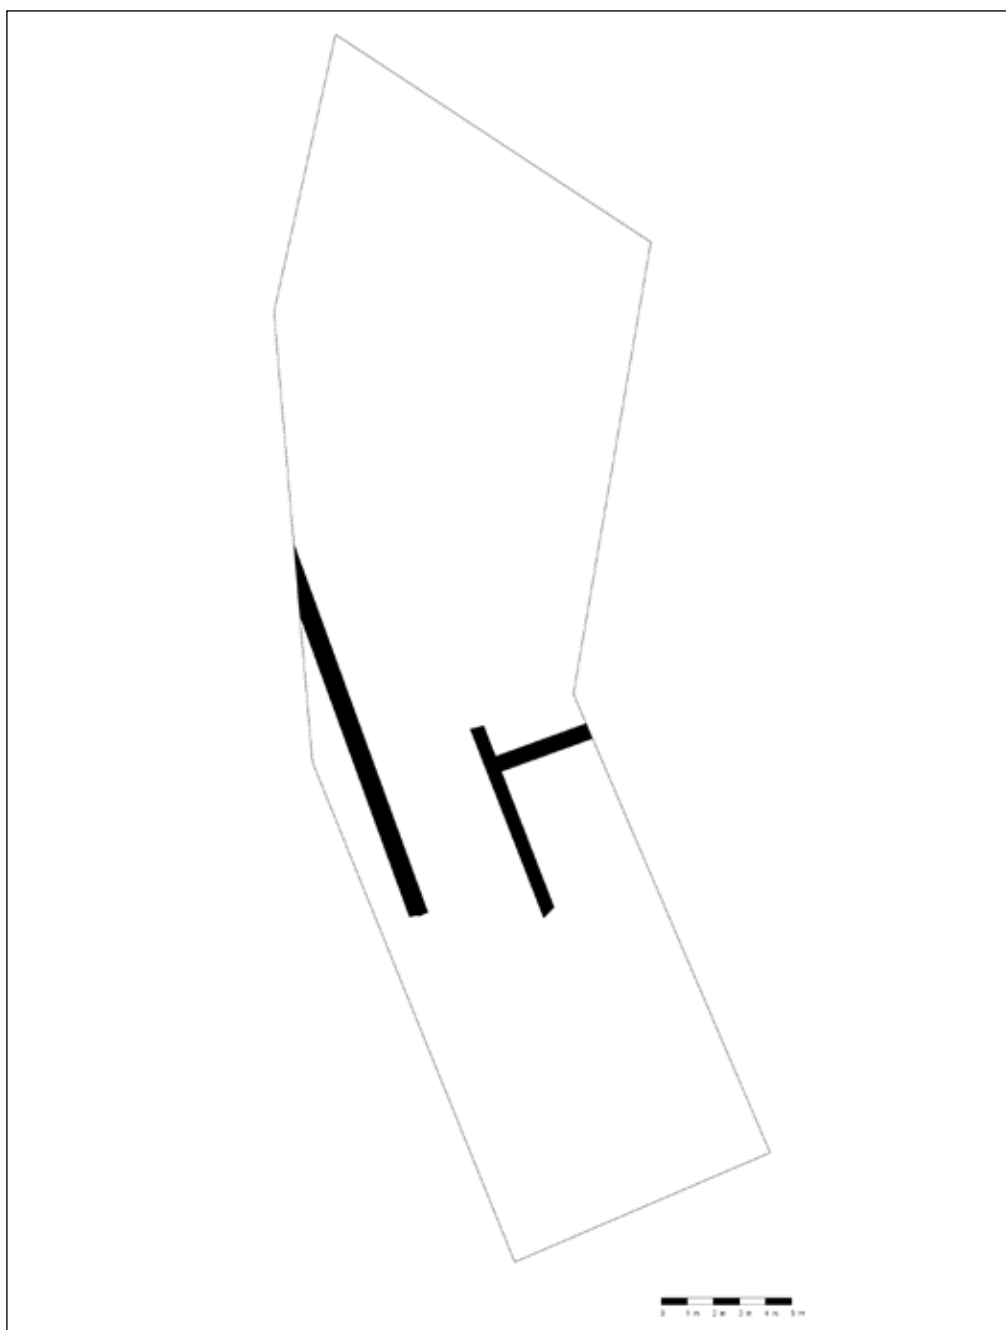
Figura 4. Interpretación fase II.

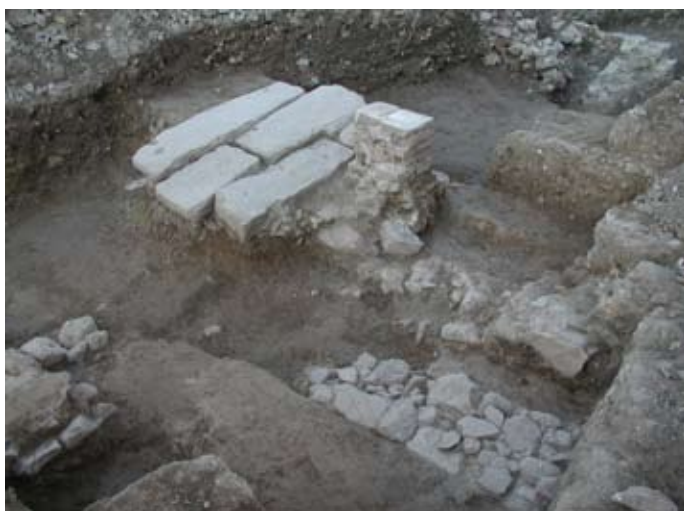
Lámina IV. Vista de las estructuras de la fachada oriental en la fase III.

De los edificios del lado este, sólo hemos documentado dos muros, uno conservando alzado (UE 36), que es una mocheta que marca una puerta, y el cimiento 8 que traba con esta. Por lo demás, registramos un pavimento de opus figlinum entre esos dos muros que será cubierto por un suelo de ladrillo muy tosco y apenas conservado. El otro resto es una solería de ladrillo adosado a la que sería línea de fachada. Ambos pavimentos están separados por el muro 7, y existe una diferencia de cotas de 20 cm. Debido a esta diferencia podríamos ver la presencia de dos edificios distintos, aunque la escasa extensión de los restos nos obliga a proponerlo como hipótesis.

Sí parece clara la asociación entre los restos situados más al norte (U.41 y 49) y la mocheta de ladrillo debido a su proximidad y al atestigüarse la entrada desde la calle. Sin embargo, nada podemos decir acerca de su funcionalidad. Incluso los pavimentos conservados datan de reformas tardías de los edificios del siglo IV, como sucede en los restos excavados en la plaza de la Encarnación. No obstante, las cotas de estos suelos tienen coherencia con las de la calle, y la zapata de la mocheta. La propia técnica constructiva de los muros caracterizada por el uso de cimientos de fosa perdida, es decir, los fundamentos ocupan toda la fosa de cimentación mediante un vertido de mortero y fragmentos de piedra y ladrillo, muestra que la obra de estos edificios se realiza sobre un terreno que se eleva respecto a la ocupación anterior.

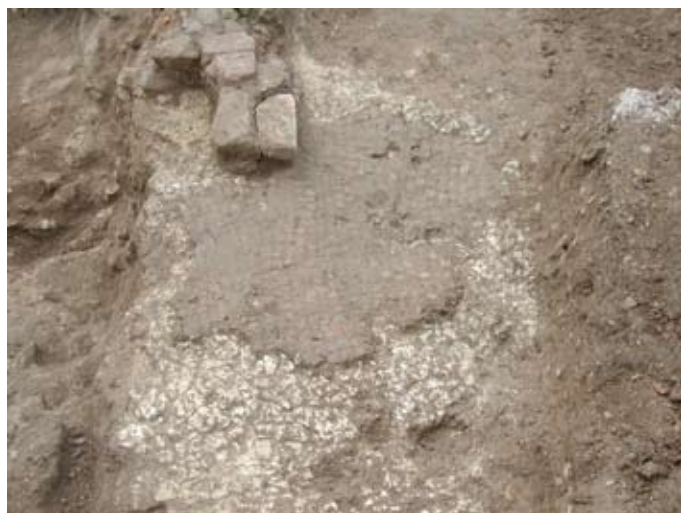
Lámina V. Vista del pavimento de *opus figlinum*.

*Descripción:* Opus figlinum. Fragmentos de ánforas (3x3cm). Aparejo con tendencia reticular. Mortero de cal y arena. Se conserva un tramo de 50x50 cm aproximadamente. Cubierta por 34, cubre 35.

*Interpretación:* Pavimento del zaguán de la casa situada al oeste de la calle.

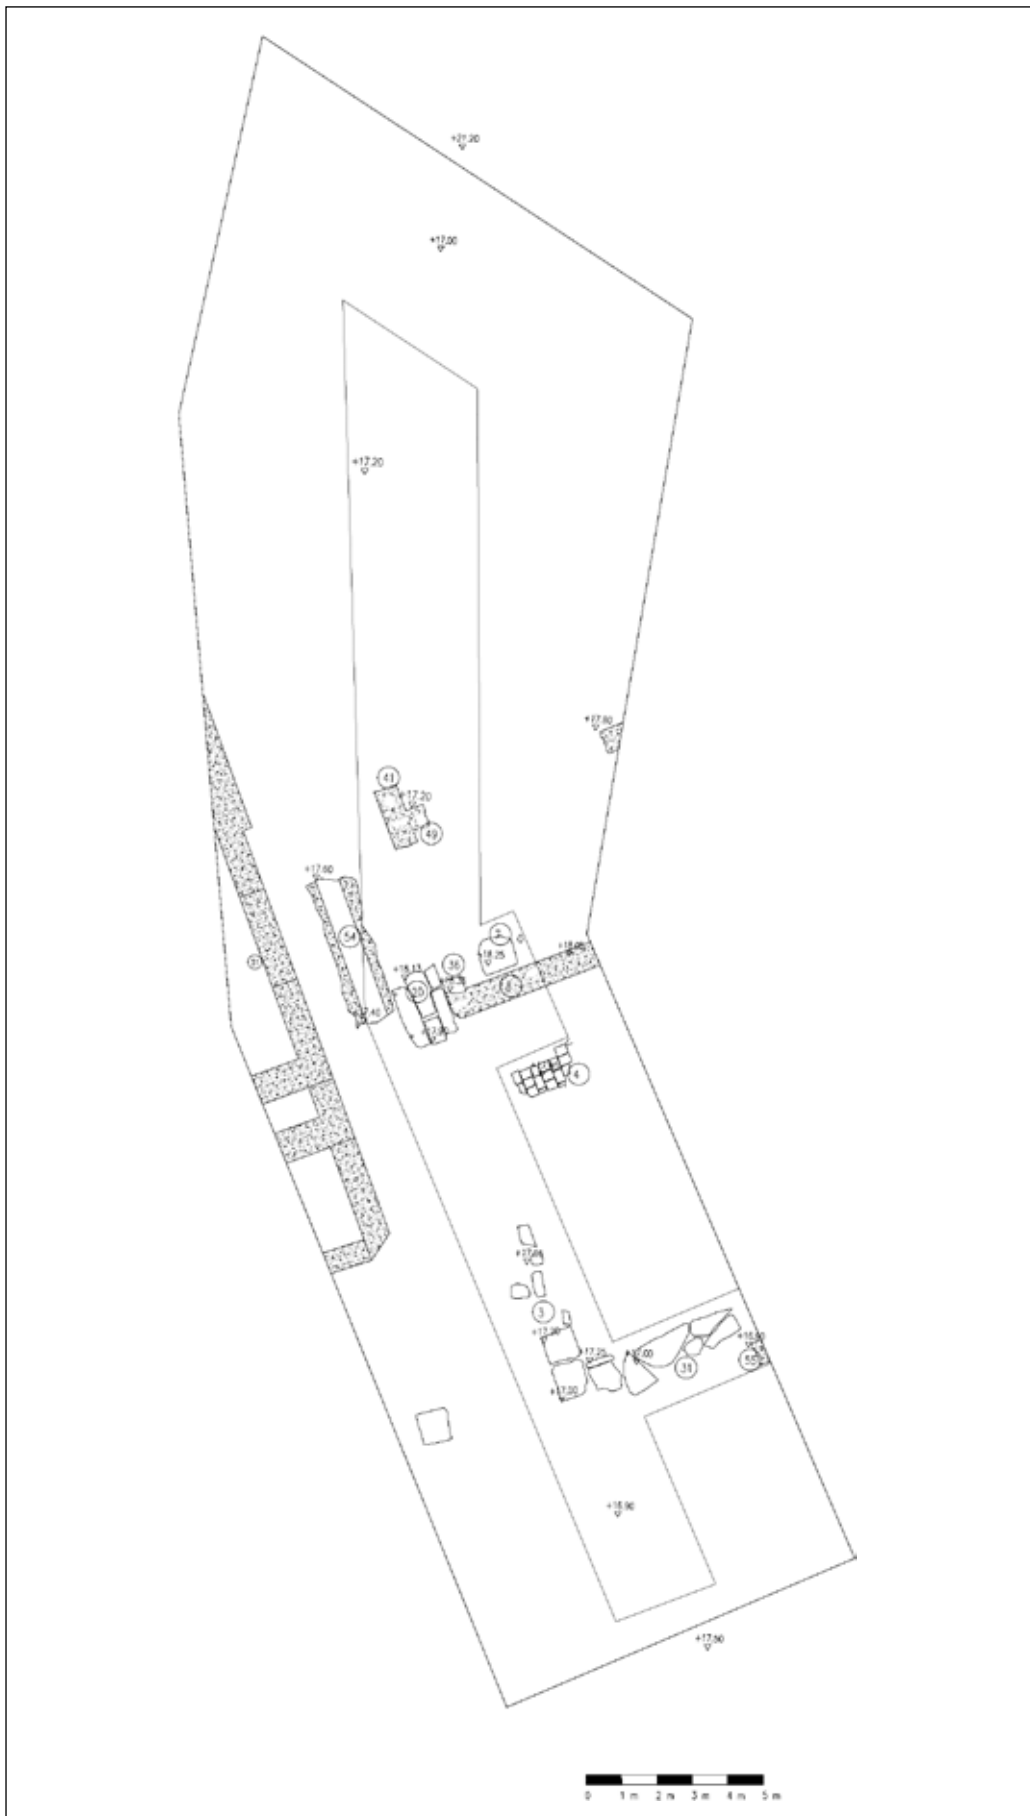
Figura 5. Planta de restos de la fase III.

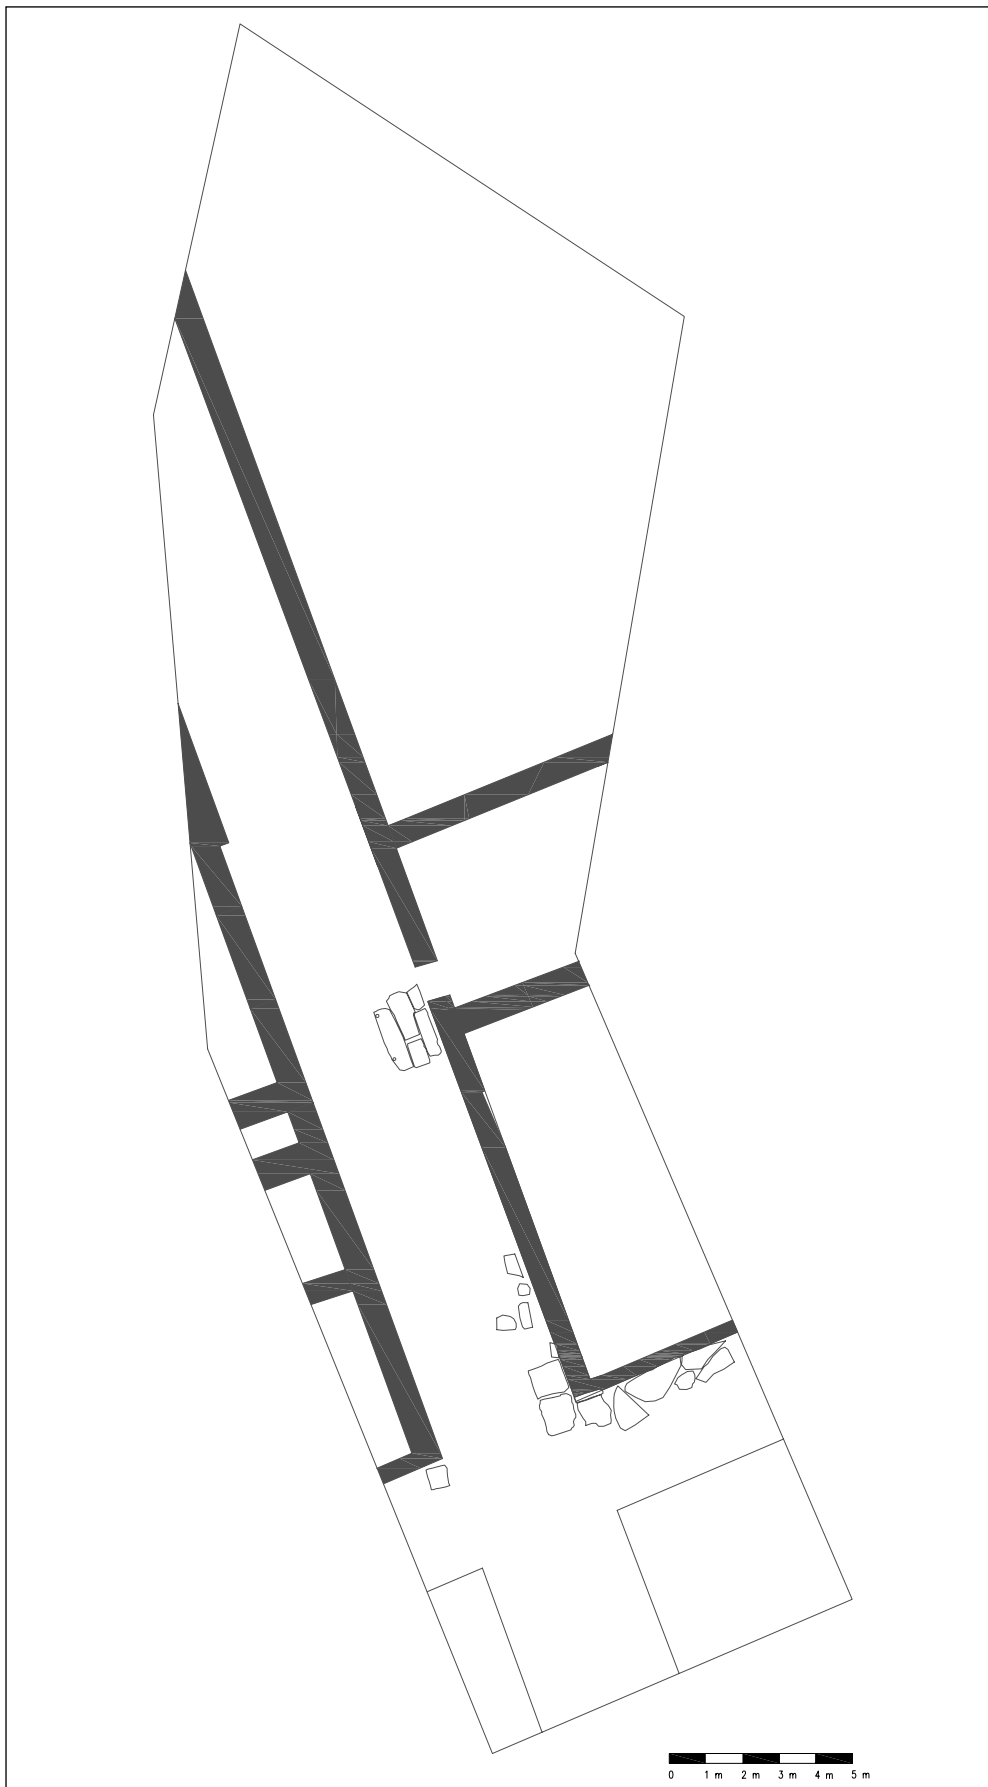
Figura 6. Interpretación fase III.

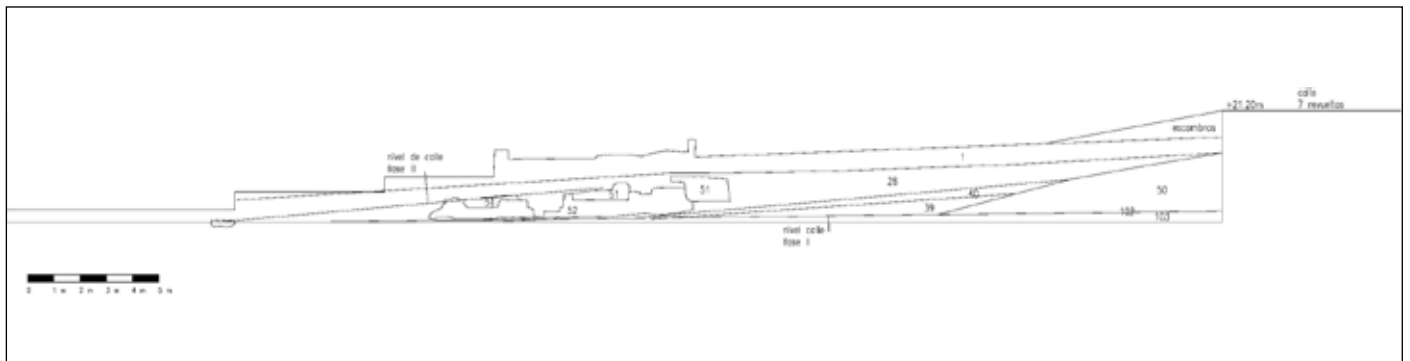
Figura 7. Sección simplificada A-A'.

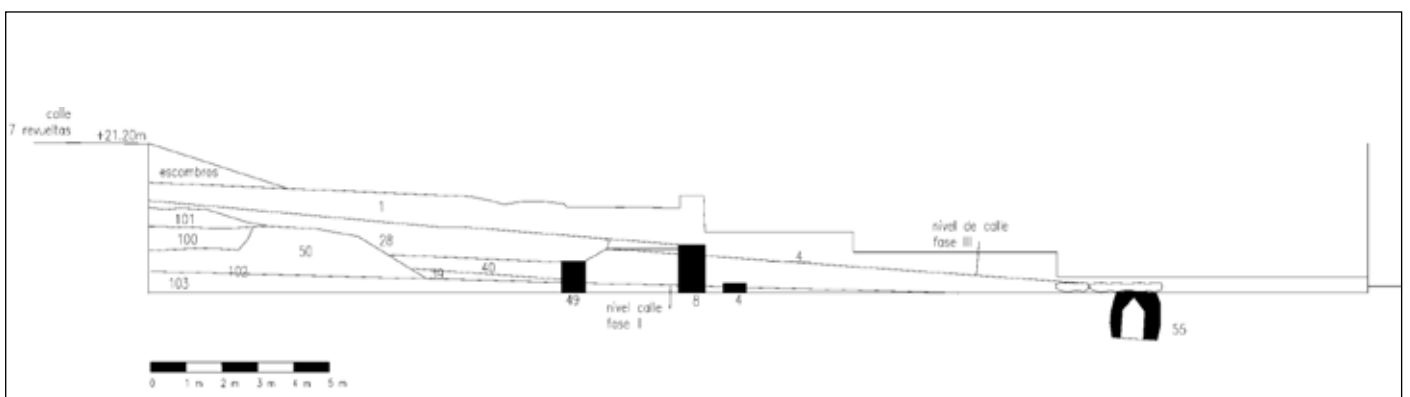
Figura 8. Sección simplificada B-B'.
