INTERVENCIÓN ARQUEOLÓGICA PREVENTIVA PLAZA DE SAN JULIAN, 2-4, SEVILLA

MANUEL LUQUE PÉREZ, PEDRO JAIME MORENO DE SOTO,
ELISA NAVARRO CARMONA, ZSAFER KALAS PORRAS
FÁTIMA BALDA CONSTANTÍN, DANIEL LÓPEZ LOBATO

Resumen: Exponemos los resultados de la Intervención Arqueológica Preventiva que fue motivada por la Obra para la REFORMA Y AMPLIACIÓN de la actual Casa Hermandad de la Hiniesta.

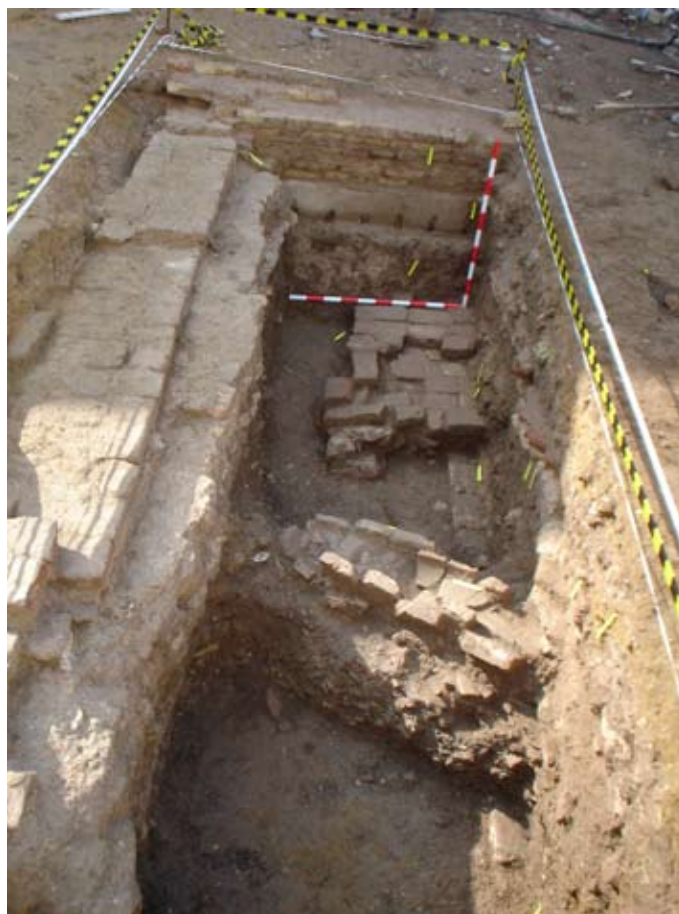
Lámina I. Fase 1^a, subfase I, sondeo de valoración.

Se inicia esta primera fase con un sondeo de valoración, tal y como estaba previsto en el Proyecto de Intervención Arqueológica, al oeste del sector 14, delimitando una cata de 2x5mts. y efectuándose este rebaje con medios manuales en su totalidad hasta la cota de afección del proyecto de obra -1,10mts bajo la rasante de la cota actual del patio de la casa de hermandad (8,705 m.s.n.m.).

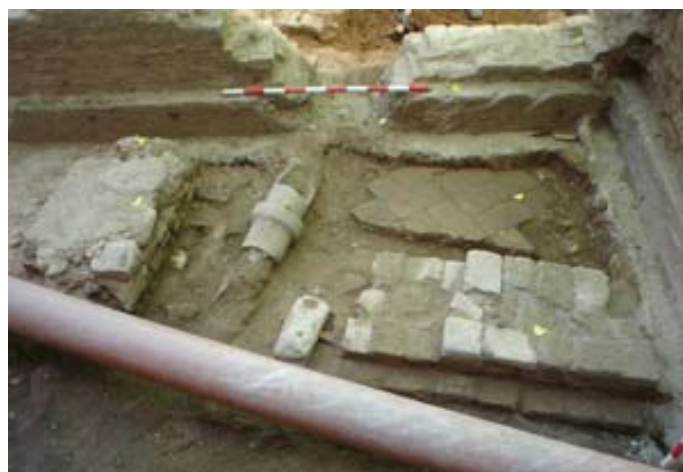
Lámina II. Fase 2º, Área A.

Nos referimos en primer lugar a una pileta, con base constituida por un solado dispuesto a la palma y paredes realizadas por paramentos de ladrillos y mortero de cal y arena cuyo interior aparece tratado con un enlucido que garantiza la impermeabilidad de la estructura. El depósito que colmata la cubeta arroja una datación contemporánea, de los siglos XVIII y XIX. Presenta una rotura en su frente oeste provocada por la instalación de una de las zapatas de hormigón de la antigua Casa Hermandad. A continuación pudimos detectar una serie de testimonios relativos a la ocupación almohade del solar, algunos de ellos amortizando estructuras anteriores de época taifa y romana. En primer lugar documentamos muros de tapial continuación de los ya documentados en la primera fase. Al encontrarse el tapial, ue 1004, amortizando las estructuras taifas y romanas, siguiendo la orientación impuesta por el muro compuesto por ladrillos de tradición romana referenciado como la ue 0015, se hizo necesario el relleno de los vacíos existentes pertenecientes a las distintas estancias en las que éste carecía de continuidad. Sobre la ue 1004 se asienta una solería de ladrillos muy fragmentados y dispuestos irregularmente, que pertenece al mismo periodo constructivo relacionado los pueblos provenientes del norte de África. Esta intervención corresponde a una reforma de un solado anterior, al igual que otro nivel que pudimos documentar, solería compuesta por ladrillos dispuestos a la palma sobre una cama de cal y arena, perteneciente a un ámbito relacionado con los muros de tapial referenciados como ues 1004 y 1012. En el sector 14 encontramos el característico pozo artesiano entibado con anillas cerámicas que conservan algún resto de vidriado (ue 1102), adscrito también a época almohade. Aparece ceñido por los restos de una solería de ladrillos con aparente disposición irregular (ue 1105). La ocupación taifa en el Área A viene marcada por una serie de adaptaciones de las estructuras y espacios relacionados con época romana con los que se encontraron. En este sentido cabe señalar la ue 1044, muro mixto compuesto de sillarejo y ladrillo que se adosa al frente sur de uno de los muros de tradición romana (ue 1045), lo que permite suponer que nos encontramos ante una readaptación espacial para reducir una de las estancias romanas delimitada por las ues 1002 y 1045 o para su reforzamiento dada su nueva funcionalidad hidráulica.

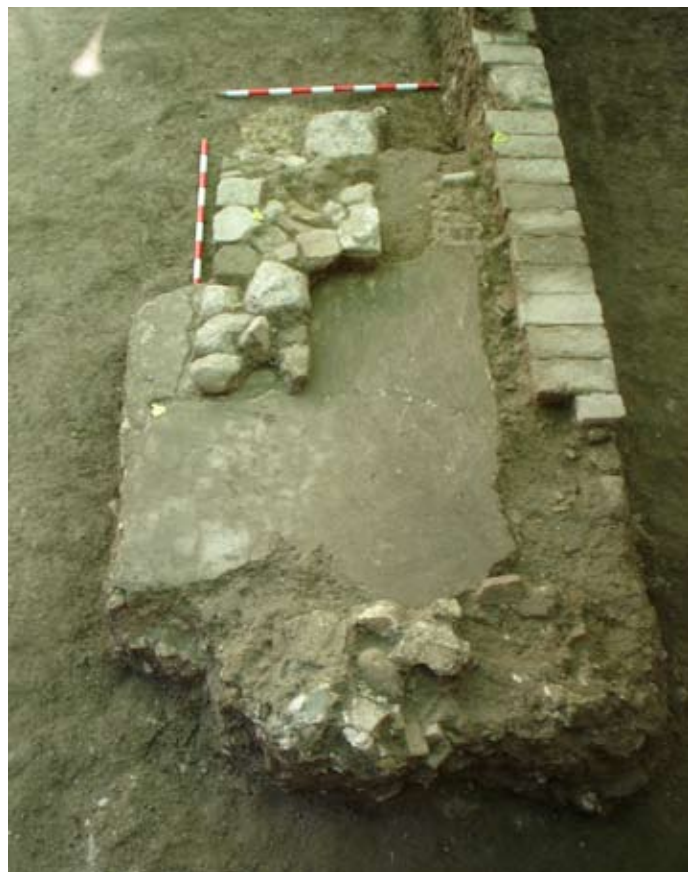
Lámina III. Ues.1088-1090.

Posiblemente relacionado con este contexto se encuentra la ue 1089, paramento de ladrillos dispuestos a tizón del que sólo se conserva una de sus hiladas. Todo este conjunto de estructuras se asientan sobre la ue 1107, depósito de matriz arenosa de tonalidad marrón anaranjada con una gran cantidad de cal, algunos fragmentos de estuco blanco y almagra y restos cerámicos de adscripción romana.

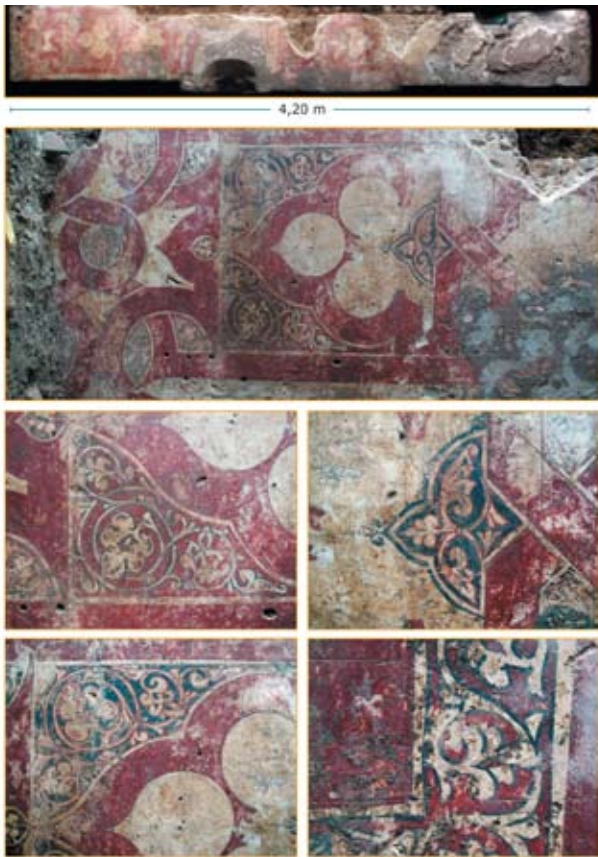
Lámina III. Mural de pinturas y detalle de las mismas.

La decoración toma como eje de la composición la hornacina en cuya base se debió alojar la taza de una fuente. Pese a que en el frente izquierdo de la hornacina la decoración aparece en muy mal estado, se pueden comprobar como repite los mismos motivos ornamentales que en la derecha, donde su excelente conservación permite claramente identificar los elementos que lo componen. El paño se divide en paneles de entrelazos basados en un juego de oposiciones, asociaciones y cruces de líneas rectas y curvas, en rojo sobre fondo blanco, que conforman los distintos elementos decorativos. La hornacina aparece flanqueada por dos lacerías que delimitan una figura con forma de estrella. El interior de los entrelazos pentagonales se rellena con decoración sinuosa vegetal sobre fondo azul. El segundo panel tiene como elemento principal una composición trilobulada delimitada por una amplia cinta. Al encontrarse inserta en una estructura cuadrangular se dibujan dos enjutas que se enriquecen con una profusa decoración floral dispuesta en roleos (las características piñas, palmetas, etc.), que se delimitan en rojo sobre fondo azul en la superior y en azul sobre fondo rojo en la inferior. Finalmente completa el pañol un tercer panel que se caracteriza por el empleo sistemático de cintas circulares que se entrecruzan formando un conjunto de curvas y contracurvas que delimitan una serie de figuras geométricas, algunas de los cuales se completan con la misma decoración floral que venimos refiriendo.
