ANUARIO
ARQUEOLÓGICO
DE ANDALUCÍA
2005

INTERVENCIÓN ARQUEOLÓGICA PREVENTIVA EN C/ SAN FRANCISCO 8-12 DE ÉCIJA (SEVILLA). NUEVOS DATOS EN TORNO A EVOLUCIÓN HISTÓRICA DEL CENTRO URBANO

JAIME GONZÁLEZ GONZÁLEZ

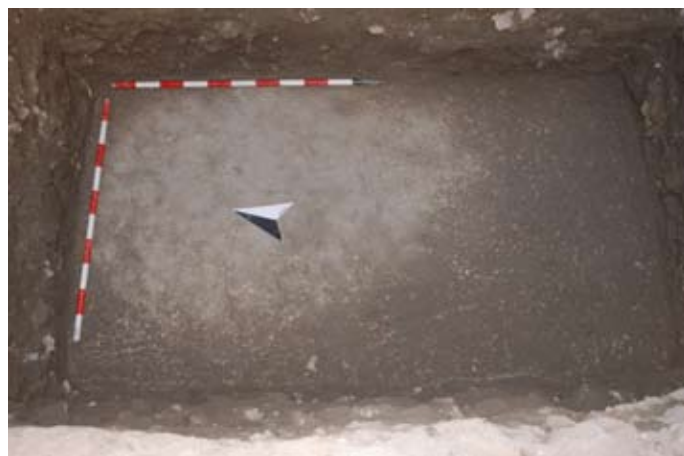
Lámina I. Pavimento de *opus barbaricum* en el fondo de la Unidad de Intervención 1.

El Primer expediente de ocupación se fecha en torno al s. III d. C. Se desarrolla desde la cota de uso 99,78 m.s.n.m., y corresponde al pavimento de *opus barbaricum* (U.E. 1028). Dicha superficie se extendía por todo el fondo del sondeo, pudiendo pertenecer a una estancia de grandes dimensiones dentro del contexto de una *domus* (lám. I) El pavimento se documenta justo encima por donde discurre un *kardo* secundario de la ciudad, por lo que parece actuar amortizandolo (fig. 3). Este fenómeno se repite en la actual Plaza de España (7), unos 150 m más al sur.

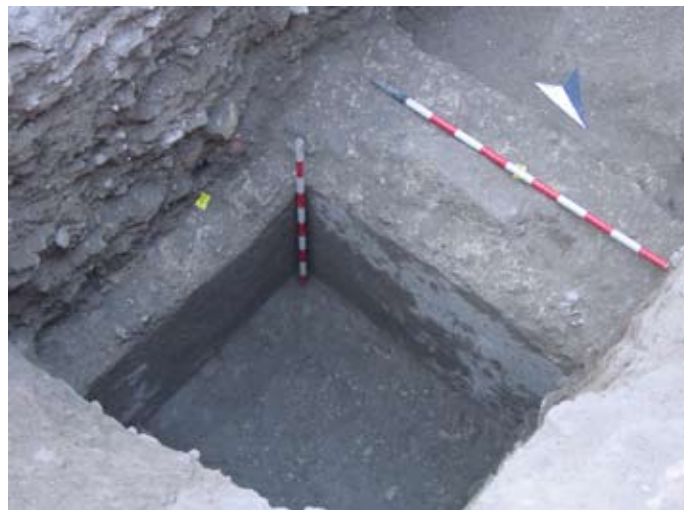
Lámina II. Detalle de una infraestructura hidráulica de *opus signinum* en la Unidad de Intervención 2.

Esta fase se desarrolla desde la cota inferior mínima de 98,88 m.s.n.m. (-4,39 m bajo la rasante del solar) hasta la cota superior máxima de 99,90 m.s.n.m. (-3,37 bajo la rasante de solar correspondiente al coronamiento del muro U.E. 2031). La única estructura parcial detectada se localizó en la esquina noreste del sondeo, fechada su construcción presumiblemente en el siglo I d. C (lámina II). Uno de los muros que lo conforma, muro oeste U.E. 2031, tiene de dimensiones mínimas 1,28 x 0,63 x 1 m. Visto esto, podría interpretarse como un contenedor hidráulico de unas dimensiones considerables. Este factor, unido a su excelente calidad constructiva, hace posible incluirlo dentro de un contexto doméstico de cierta entidad como corresponde a una *domus*. Se trata de una estructura hidráulica de excelente factura constructiva y buen estado de conservación. Sus muretes son ciegos al exterior, estando construidas sus paredes vistas de *opus caementicium*, con *caementa* de mampuestos irregulares de caliza y mortero de cal y arena de buena calidad. El exterior se reviste con una gruesa capa de *opus signinum* de 8-10 cm de grosor, siendo igualmente de buena calidad y óptimo estado de conservación. El contacto entre las paredes (muros de una cara vista UU.EE. 2013 y 2032) y el fondo de la estructura (U.E. 2038), igualmente revestido con una espesa capa de *opus signinum*, se sella con el característico burlete de estanqueidad de 0,27cm de altura propio de las estructuras hidráulicas romanas.

Su excelente estado de conservación contrasta con el alto grado de deterioro de su remate superior, parcialmente arrasado, y de la zona oeste de la estructura, donde una serie de afecciones (10) posteriores han eliminado todo resto de posible pavimento o nivel de uso. En cuanto a la fecha de construcción de la estructura B-1, no se ha podido determinar con exactitud, puesto que la estructura se ha mantenido intacta para recuperarla en una futura intervención. No obstante, dada la cota a la que se encuentra, su excelente calidad constructiva y tipo de materiales empleados, podría fecharse a lo largo del siglo I d.C (11). Del mismo modo, ha sido imposible establecer su momento inicial de abandono, puesto que intensas remociones posteriores han eliminado en registro para este momento (12)

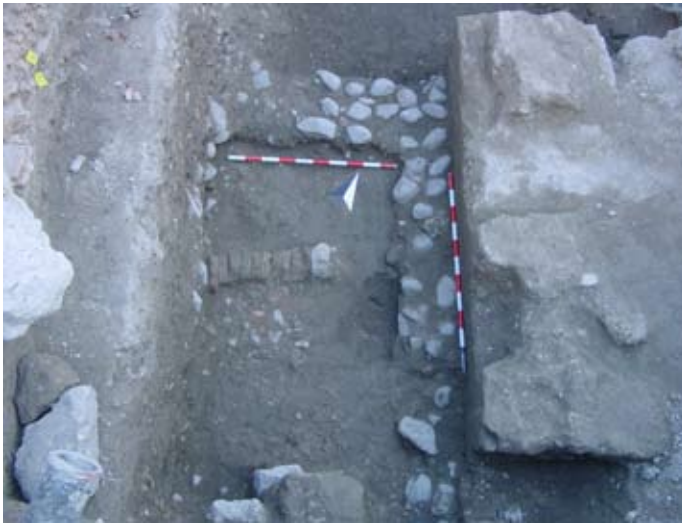
Lámina III. Cimentaciones de gujarros almohades y alineación previa en la parte central. Cimentación mudéjar de tapial a la derecha de la imagen. Unidad de Intervención 2.

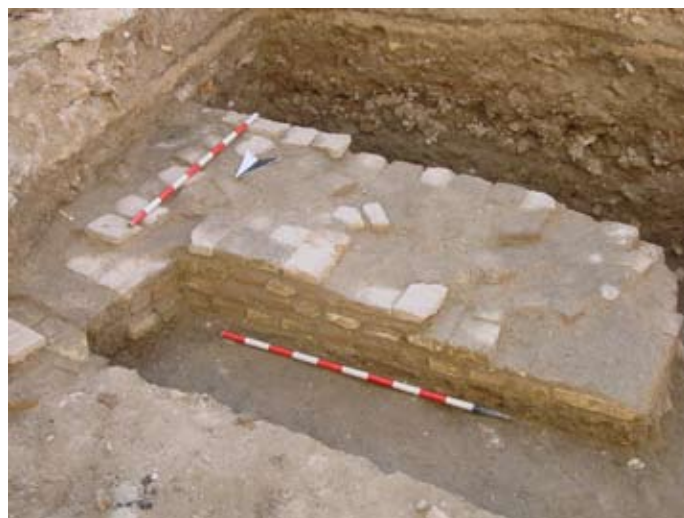
Lámina IV. Cimentación de ladrillos perteneciente al expediente del convento durante los siglos XVI y XVII. Unidad de Intervención 3
