ANUARIO  
ARQUEOLÓGICO  
DE ANDALUCÍA  
2005

# ACTUACIÓN DE CONTROL ARQUEOLÓGICO DE LAS OBRAS DE CANALIZACIÓN SUBTERRÁNEA Y/O REURBANIZACIÓN EN EL VIARIO URBANO DEL CONJUNTO HISTÓRICO DE SEVILLA. SECTOR 7: “CATEDRAL”

MANUEL GONZÁLEZ SÁNCHEZ

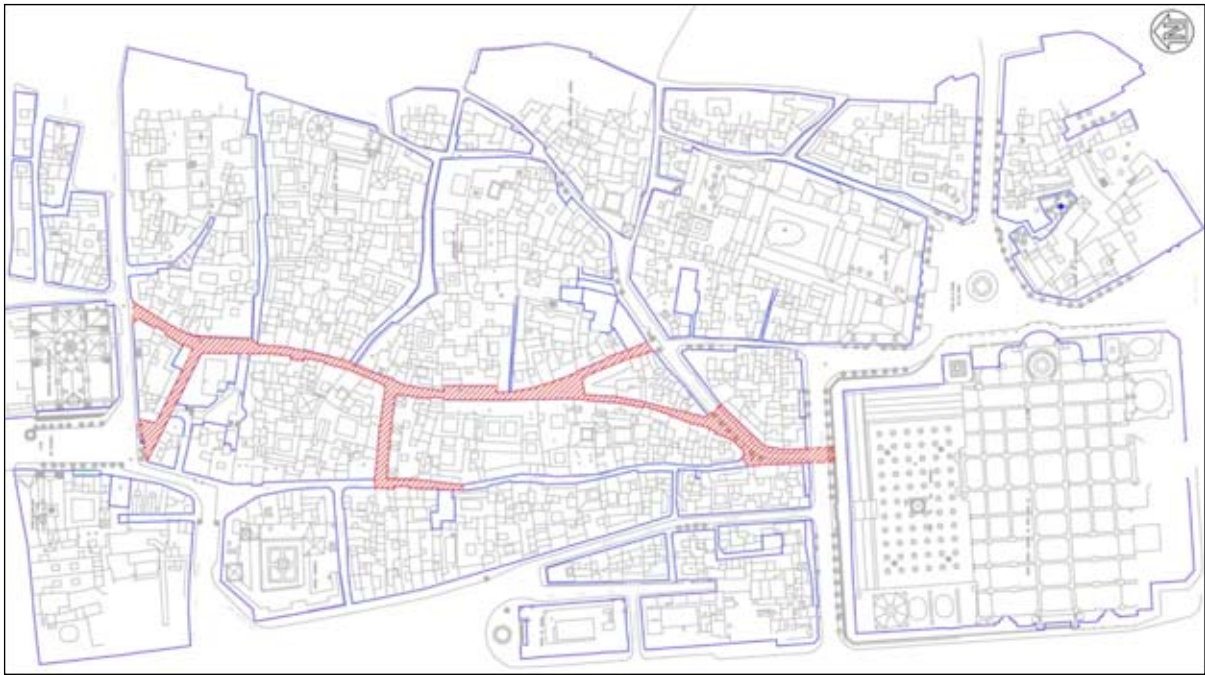
Lámina II. Trazado de las obras.

Las obras ejecutadas se correspondieron con la acometida de servicios urbanos: saneamiento, abastecimiento de agua, red eléctrica y acerado. Estas obras poseían un carácter lineal que se extendía por una superficie de aproximadamente 600 metros (Lám. II), correspondientes con el sector 7, denominado “Catedral” (Lám. I). Este sector abarcaba una amplia zona de vías y manzanas que formaban parte del casco histórico de Sevilla, entre la Iglesia Catedral y la Iglesia del Salvador (Lám. I y II), aunque las obras sólo afectaron a algunas de estas calles: Álvarez Quintero, Argote de Molina, Conteros, Placentines, Francos y Blanca de los Ríos. (Lám. II).

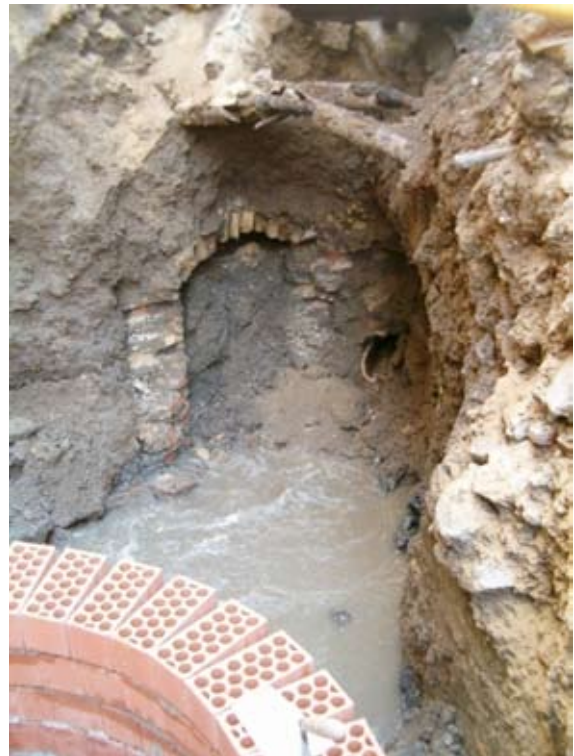
Lámina III. Sistema de canalización subterránea, alcantarillado público, del S. XVIII.

Los restos más antiguos detectados no van más allá de los SS. XIV-XV y se corresponden con restos de estructuras murarias, cuyo análisis nos es imposible de interpretar dado el alto grado de deterioro que presentaban. Todo esto podría ser consecuencia de las obras de construcción del sistema de alcantarillado moderno (U.E. 51, 52 y 60), realizado en el S. XVIII, el cual atraviesa la calle con la

misma orientación que seguían nuestras obras, y que sí ha podido ser bien documentado en este tramo.

Al principio del Tramo 2, en la intersección con Álvarez Quintero, continuó apareciendo el sistema de alcantarillado abovedado del S.XVIII, documentado en el tramo anterior. Se trataba de la misma fábrica y características que la anterior, aunque en esta ocasión la canalización giraba en dirección noreste, hacia la calle Conteros. Se componía del desarrollo de un pasillo abovedado del sistema de alcantarillado (U.E. 64 y U.E. 65), que se encontraba muy destruido. Un aspecto destacable fue el hecho de que en este punto la canalización se encontrase tapiada con ladrillos (U.E. 93) (Lám. VII).

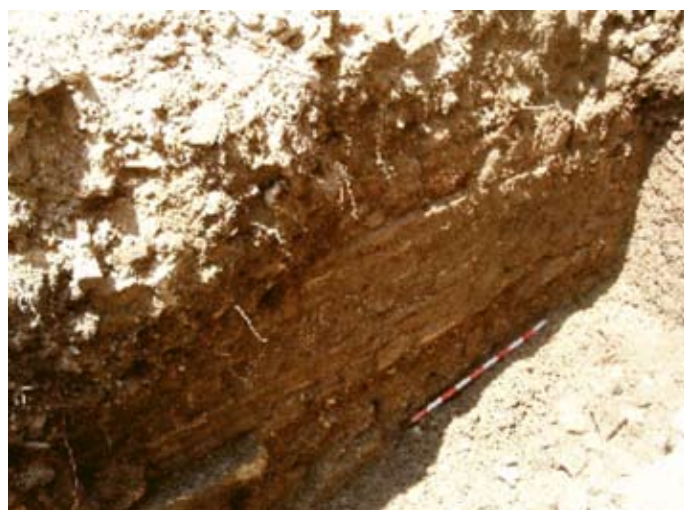
Lámina IV. Muro islámico S. XI-XIII. U.E. 112.

Los restos islámicos se correspondían con un gran paramento (U.E. 112) (Lám. IV) del que documentamos varios metros de longitud (3.05 m.), con posteriores ampliaciones y reutilizaciones (U.E. 121), lo que nos indicaría la existencia de un edificio de gran extensión. Este hecho no es de extrañar, dada la ubicación de las obras, cercanas a la gran mezquita Aljama almohade, así como a la Alcaicería de la Seda. Por otro lado, las especiales características de

El muro U.E.112 (Lam. IV) se caracterizaba por un complejo aparejo de técnica mixta, con líneas de piedra separando ladrillos, que alternaba ladrillos de taco de 27 x 4 cm. y sillarejos de distintos módulos. Este muro se asentaba sobre una cimentación realizada con una técnica mixta de mampostería y ladrillo, con predominio de sillarejos de mediano tamaño. La cimentación se localizaba a unas profundidades de -1,93 y -2,43 m. A este muro, con posterioridad, se le encastró un tabique de ladrillos (U.E.113) que funcionó como separación de espacios. A continuación, en período bajo medieval cristiano, se realiza una adaptación y reutilización del recinto musulmán (U.E. 121) que perdura hasta el S. XVI.

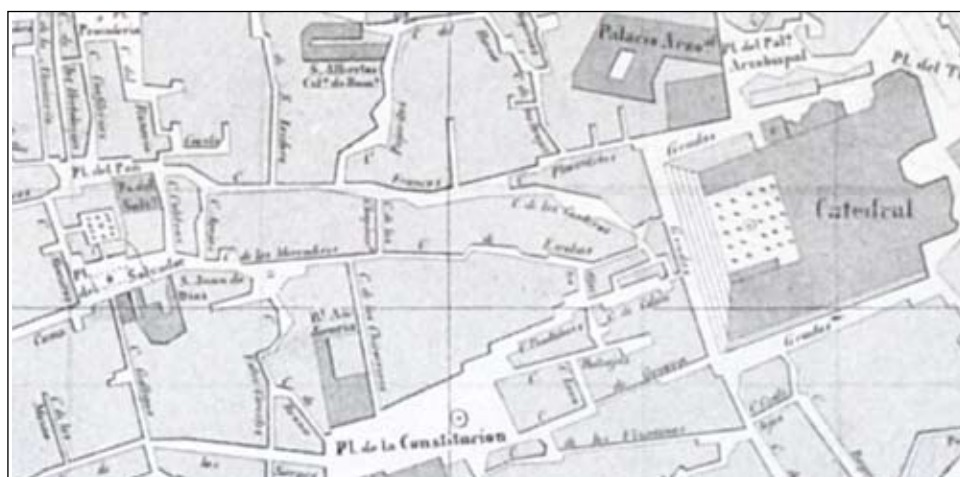
Lámina V. Detalle del plano de la ciudad de 1848.

Se documenta, desde este momento, un desarrollo urbanístico en el sector sin solución de continuidad hasta la actualidad, aunque con una especial incidencia en el espacio de la actual calle, durante finales del S.XVIII y durante todo el S.XIX, en el que la zona que ahora estudiamos se encontraba totalmente edificada, tal como aparece en el Plano de Sartorius de 1848.

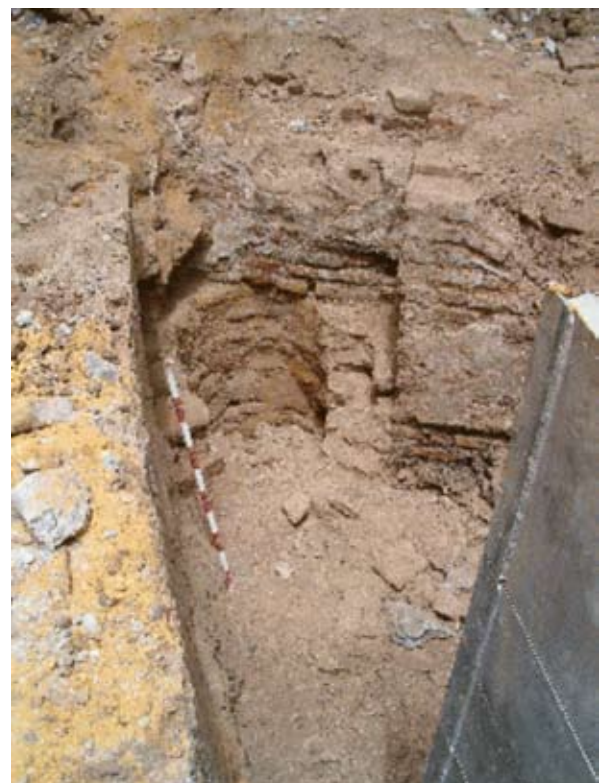
Lámina VIII. Vista de los restos de un pozo encastrado en los muros de una de las viviendas del edificio que ocupó este espacio desde fines del S. XVIII a la 2ª ½ del S. XIX.

planos de la época. En este espacio aparecieron restos de estructuras vinculadas a viviendas de fines del S.XVIII y XIX correspondientes a muros, pavimentos y pozos (U.E. 103, 104 y 105), encontrándose las cotas superiores de los muros a escasos centímetros del rasante actual de la calle.

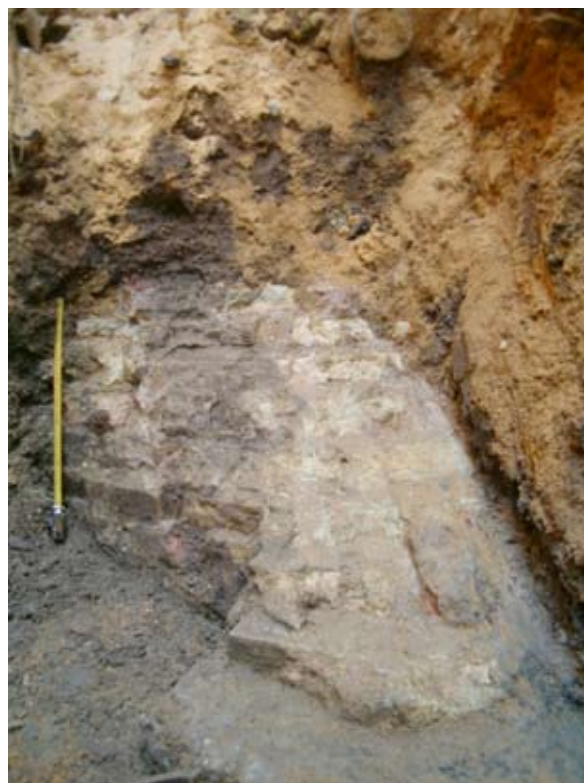
Lámina IX. Sección del muro U.E. 198.

Se ha corroborado, además, la existencia de un imponente muro romano de 12 m. de longitud y 1.10 m. de altura conservada (Lám. IX y X), con dirección S-N (U.E. 198) y un giro O-E (U-E- 208), el cual debe tratarse del cerramiento del descuberto en el año 2000, en el nº 5 de esta calle por los arqueólogos Araceli Rodríguez y Álvaro Fernández. Estos autores fecharon el paramento a finales del S. I- inicios del S. II d. C.

La estructura formada por los paramentos U.E. 198 y 208, realizada con ladrillos de taco con un módulo de 22 x 7 x 29 cm., del que en determinados puntos se conservaron hasta dieciocho hiladas colocadas a soga y descansaba sobre una compacta cimentación (U.E. 197), debía formar parte de un edificio de carácter monumental, relacionado posiblemente con un edificio público de uno de los tres foros con los que contaba la ciudad de *Hispalis* en época Imperial.

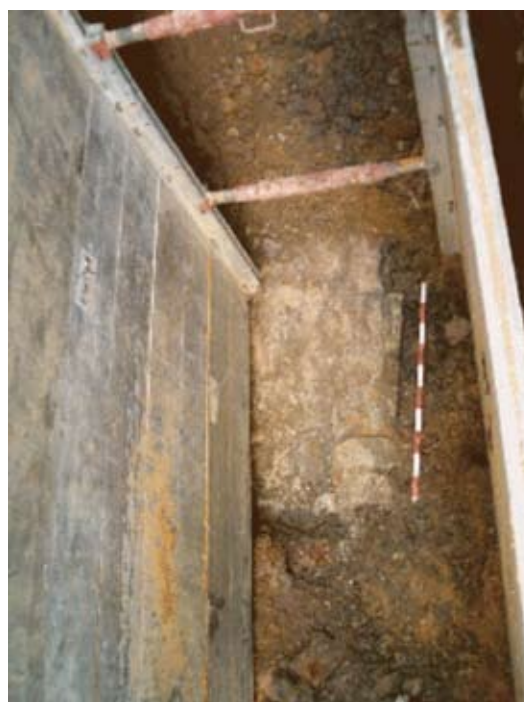
Lámina XII. Planta del muro romano U.E. 278.

Los restos más antiguos documentados en la calle Francos datan del periodo Imperial Romano. Éstos se corresponden con tres lienzos de muro, rotos por pozos modernos, que podían formar parte de una misma fábrica. Estas estructuras se localizaban justo en el centro de la calle Francos, siguiendo la línea por donde transcurría el saneamiento de la ciudad, sin embargo, las cotas de profundizan

en las que se localizaban posibilitaron su conservación. Estos restos deben de guardar relación con el hallazgo de un edificio público descubierto en 1997 en la finca nº 41 de esta calle, de la cual distan escasos metros, formando parte del cerramiento de este edificio o bien tratándose de una compartimentación interna.

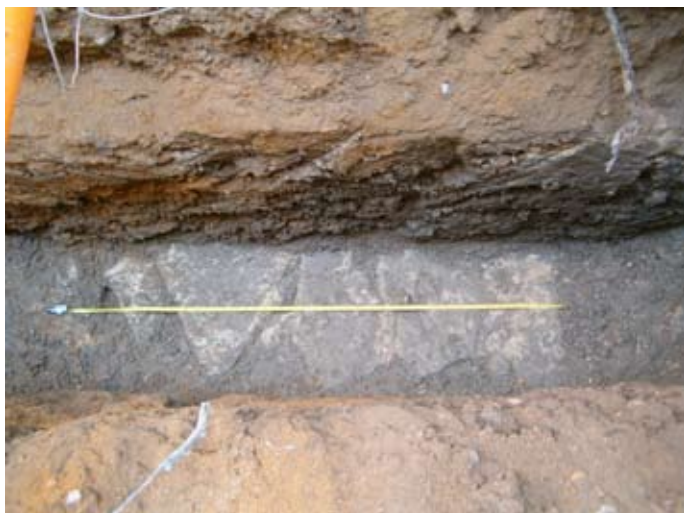
Lámina XIII. Pavimento romano de losas calizas aparecido en la calle Francos.

Al mismo periodo corresponden los restos de un pavimento de losas de piedra caliza, de unas dimensiones de 24 x 40 y 60 x 60 cm. las de mayor tamaño, que se encontraba a la altura de la finca nº 20 a una cota de -2,50 m. Este pavimento fue documentado sólo parcialmente debido a las estrechas dimensiones de la zanja y por el deterioro que presentaba a causa de obras de infraestructuras previas. Se encontraron paralelos de otros hallazgos localizados en el entorno en la calle Mateos Gago y Abades.
