# ANUARIO ARQUEOLÓGICO DE ANDALUCÍA 2022

**Resumen:** en este artículo se presenta el resultado obtenido en la Actividad Arqueológica Preventiva, mediante Sondeos Arqueológicos, llevada a cabo en la calle las Minas nº 74 de Sabiote, Jaén, durante el mes Diciembre de 2022. En esta intervención hemos encontrado solamente un pozo ciego.

**Juan García Wagner, Francisco Monje Ruiz, Ana I. Martínez y Francisco Martínez Fernández.**  
**ACTIVIDAD ARQUEOLÓGICA PREVENTIVA EN CALLE LAS MINAS Nº 74, SABIOTE (JAÉN)**

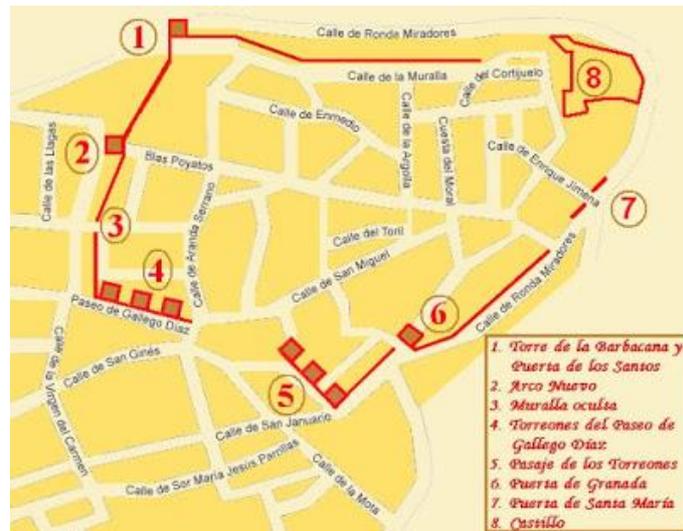
**Plano de la muralla de Sabiote**

La muralla de Sabiote tuvo una longitud aproximada de 1 km. y 200 m. (1.200 m.), seis puertas en origen (más otras dos abiertas con posterioridad) y quedan hoy restos de nueve torreones, aunque se sospecha que pudo llegar a tener quince. Se trata de una obra cristiana del siglo XIV, aunque su origen es musulmán, y está realizada fundamentalmente en mampostería, alternándose en zonas puntuales con el sillarejo.

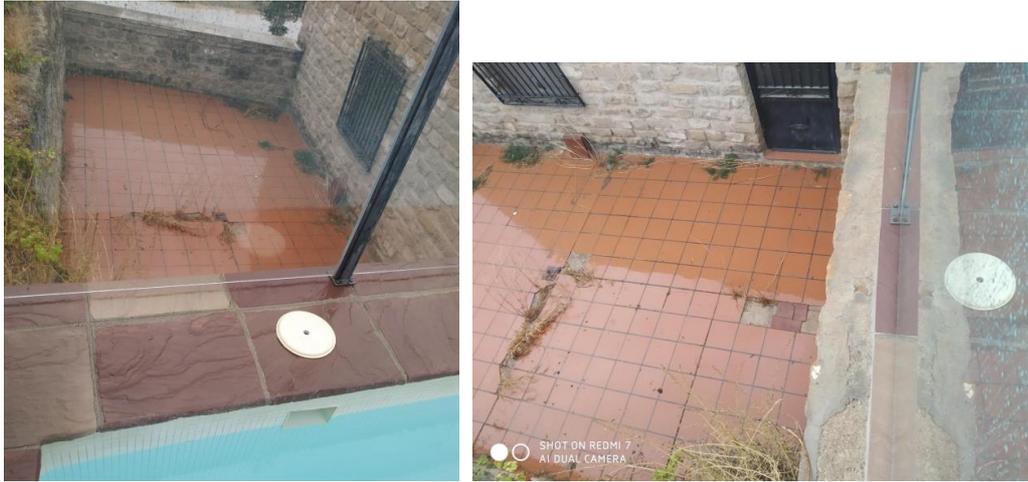
Nivel del patio de la casa vecina situada al fondo del patio, al SE.

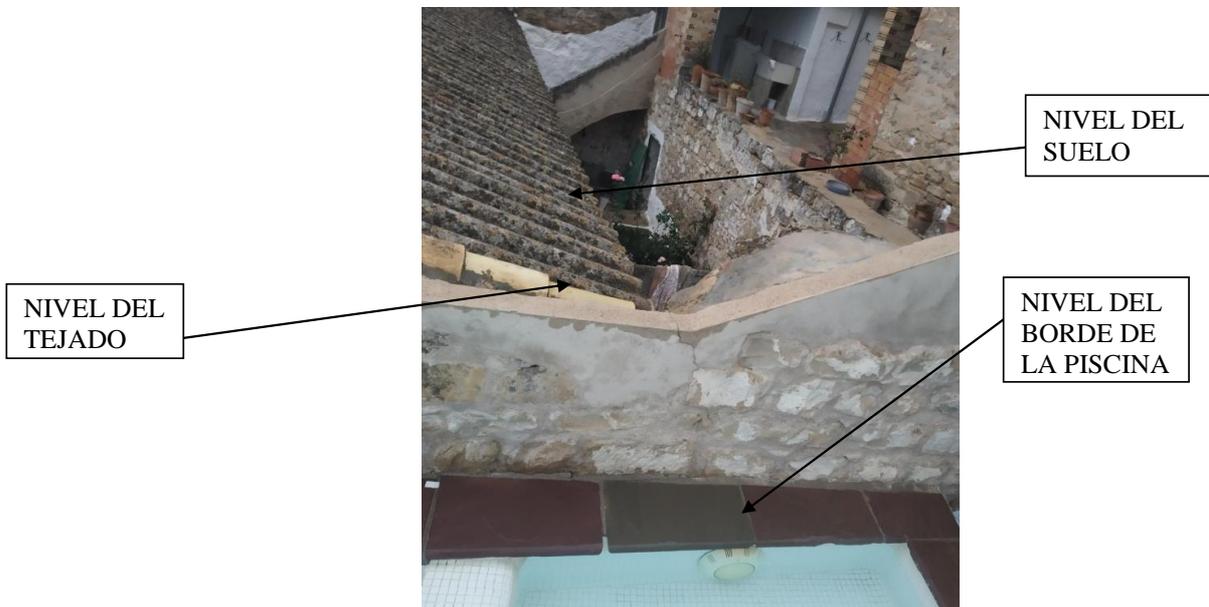
Nivel del patio de la casa vecina Nº72, desde el SO.

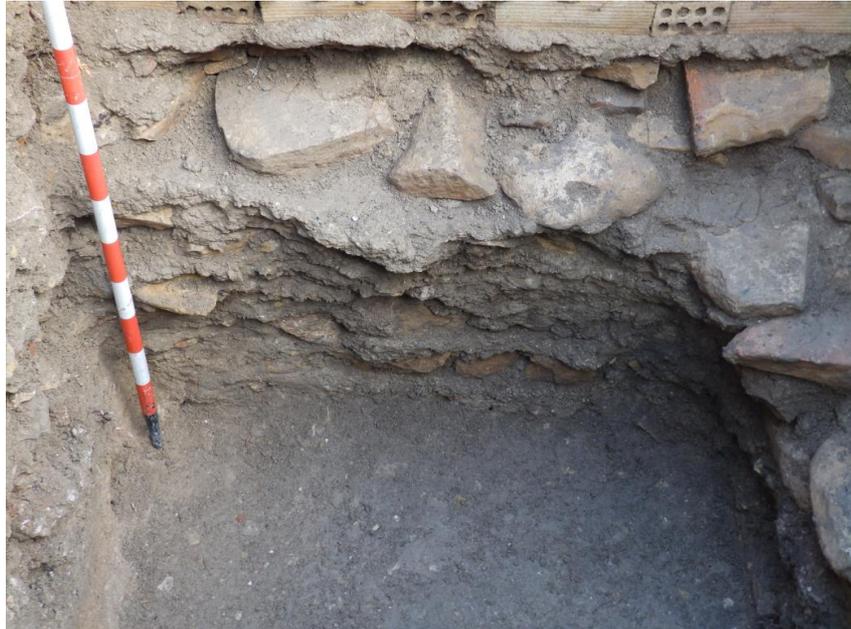
**Cimentación (UE5) de la caseta que había en el patio.**

Los estratos de rellenos contemporáneos son tan potentes que se hizo necesario, cuando se levantó la caseta de ladrillo a mediados del siglo XX, cimentar dicha estructura con hormigón y piedra dispuesto en varias tongadas para asegurar su estabilidad.

Continuamos retirando la US2 y en el lateral Sureste, bajo el muro de ladrillos (UE3) encontramos una sucesión de capas de hormigón y piedras que son la cimentación de la citada caseta (**fotos 25 y 26**) (**plano 1**). La cimentación (UE5) continúa hacia el Noreste del sondeo, ya que aquí el muro gira en ángulo recto y continúa en dirección NO-SE (**fotos 12 y 13**) (**plano 2**).

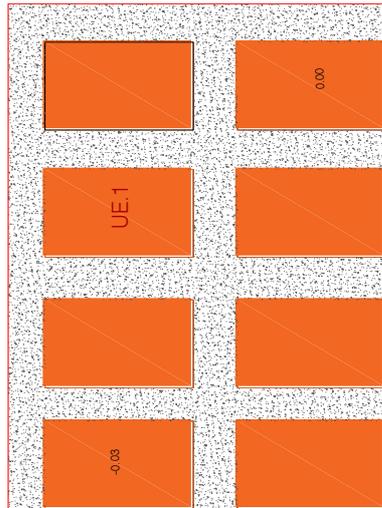
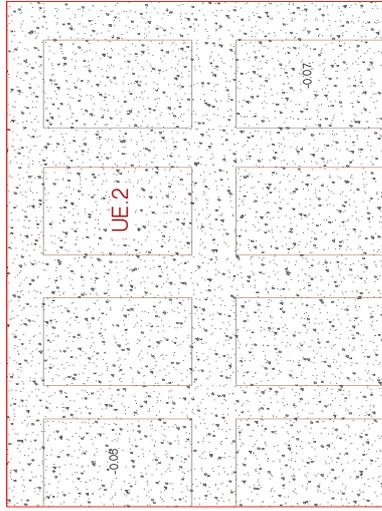
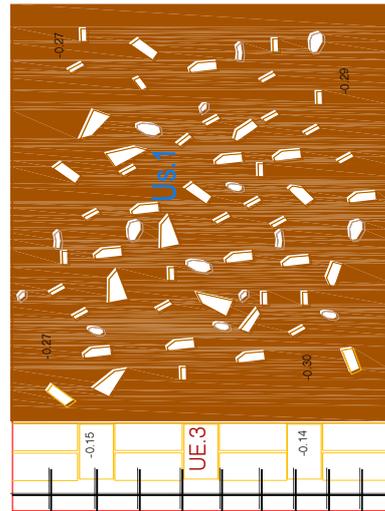
Se comienza la excavación arqueológica en el sondeo, retirando el pavimento superior (UE1) (**fotos 1 y 2**). Bajo este pavimento aparece una solera de hormigón (UE2) (**fotos 3 y 4**) (**plano 1**).

Tras la retirada de la solera de hormigón (UE2), encontramos un relleno de escombros (US1) que se vertieron en esta zona durante la reciente obra de la casa y de la piscina (**fotos 5 y 6**) (**plano 1**).

En la zona NE del sondeo encontramos un muro de ladrillos (UE3) (**fotos 5 y 6**) perteneciente a una caseta que había en el patio antes de la obra (**fotos 25 y 26**) y un mallazo metálico asociado al pavimento actual (**fotos 5 y 6**) (**plano 1**).

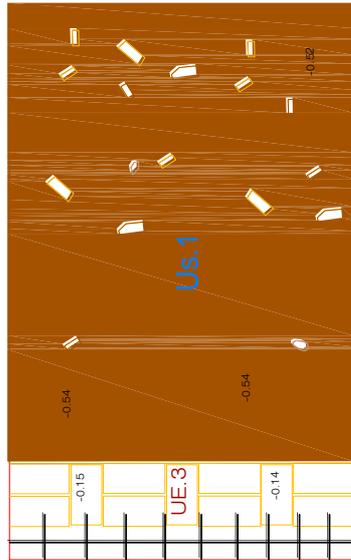
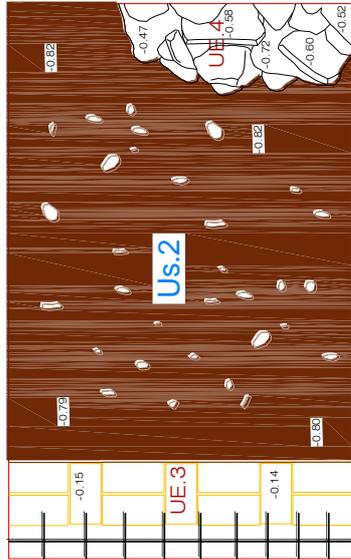
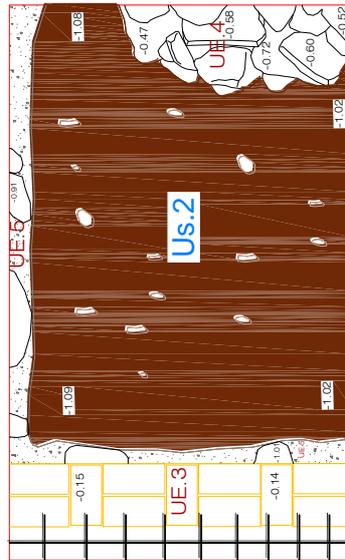
Conservamos el muro (UE3) y eliminamos el relleno de escombros (US1), bajo este encontramos un estrato antrópico compuesto por rellenos (US2) (**fotos 7 y 8**) y en el ángulo Oeste del sondeo, una acumulación de piedras que presentan forma circular (UE4) (**foto 11**) (**plano 2**). Esta estructura la interpretamos como un pozo ciego que se anuló una vez colmatado y que se encontraba dentro de la caseta de ladrillos que se demolió para hacer la piscina, rompe el estrato uniforme superior (US2) (**fotos 9 y 10**) (**plano 2**).

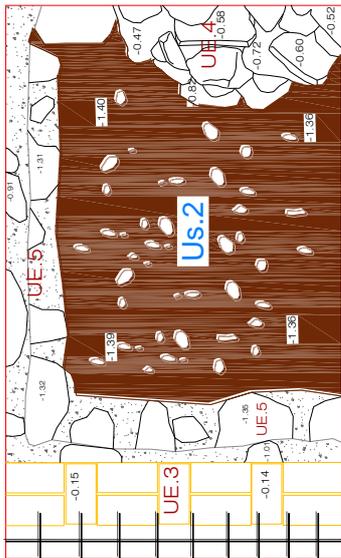
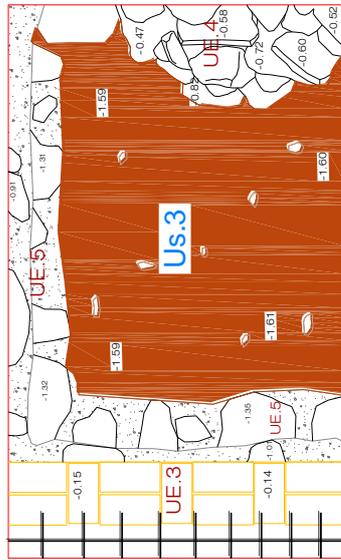
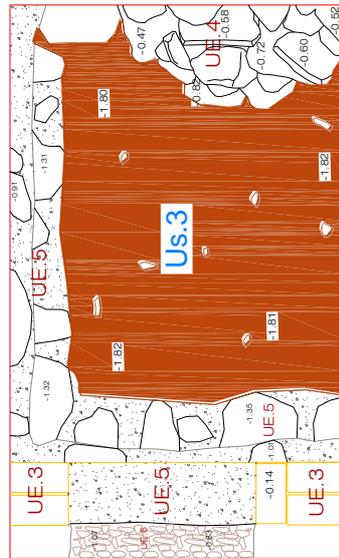
Continuamos rebajando el paquete de rellenos (US2) (**fotos 14 y 15**) y entonces aparece un estrato más claro (US3) roto, al igual que el superior (US2), por la cimentación (UE5) en los laterales SE y NE (**fotos 16 y 17**) (**plano 3**).

Continuamos excavando y llegamos a una cota suficiente (-1,82 m) para la documentación propuesta (**fotos 18, 19 y 20**) (**plano 3**). Por otro lado, decidimos tirar parte del muro (UE3) del lateral NE ya que observamos que, bajo los escombros acumulados tras la última obra se puede distinguir una rampa y lo que parece ser un pavimento (**foto 21**) (**plano 1**).

Una vez que hemos eliminado parte del muro, podemos acceder al hueco que hay bajo el pavimento contemporáneo, limpiamos algunos escombros y mortero de cemento que rellenaba parte del hueco y aparece un pavimento de pequeñas piedras (UE6) (**fotos 22, 23 y 24**) que era el suelo original del patio de la vivienda (**fotos 25 y 26**) (**plano 3**).

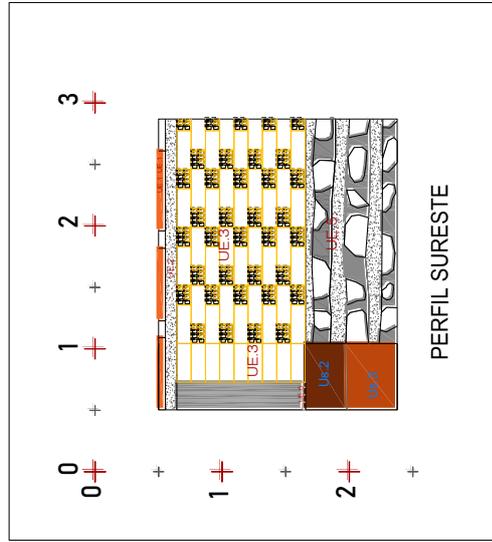
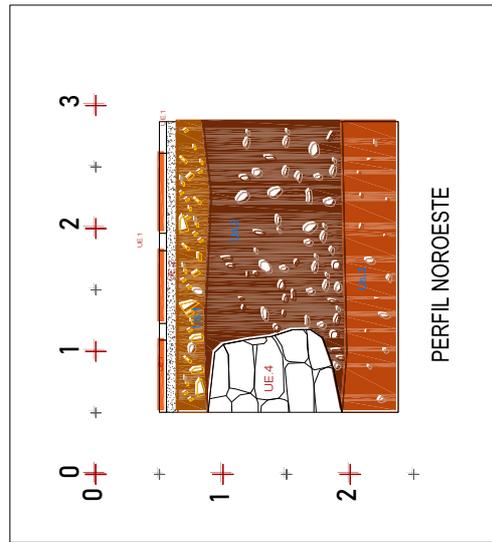
Se toman las cotas de profundidad, las fotos, se confeccionan los dibujos por planta (**planos 1, 2 y 3**) y se dibujan los perfiles (**plano 5**).

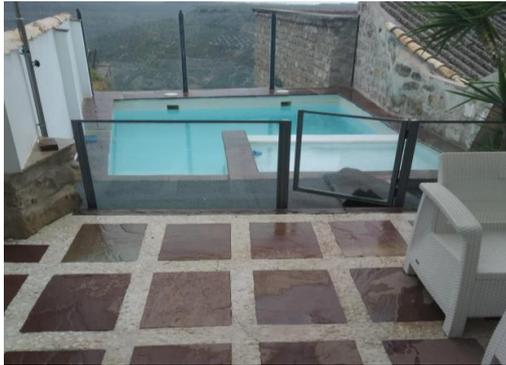
Foto 1

La superficie excavada total está compuesta por un sondeo que se encuentra situado junto a la piscina al Noroeste de la misma (**fotos 1 y 2**). El mencionado sondeo tendrá unas dimensiones suficientes para garantizar la correcta excavación e interpretación de los niveles arqueológicos y restos aparecidos en el transcurso de la misma. Se pretendía alcanzar la cota necesaria para su correcta documentación (1,60 m.), según las directrices marcadas por la Delegación de Cultura de Jaén, si bien se ha alcanzado algo más (1,80 m) con el fin de asegurarnos.

-Principios del S.XXI. De este periodo es un pavimento (UE1) y su solera de hormigón (UE2) (**fotos 1 y 2**) (**Plano 1**).

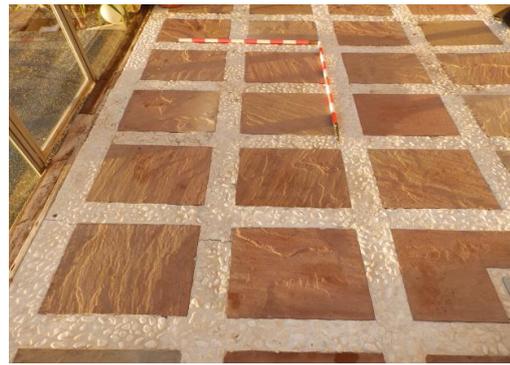
Foto 2

La Actividad Arqueológica realizada en el solar situado en la calle de las Minas nº 74 de Sabiote (Jaén), cubrió un área total de 3,25 m<sup>2</sup>. la cual se ha concentrado en un sondeo con unas medidas de 2,30 m. de largo por 1,40 m. de ancho (**foto 2**).

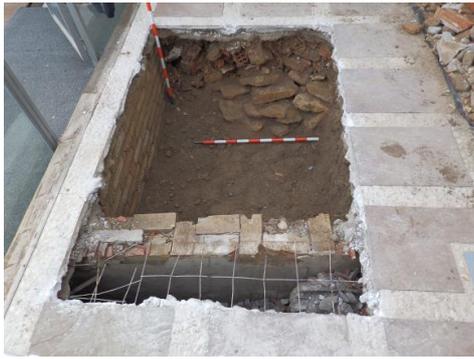
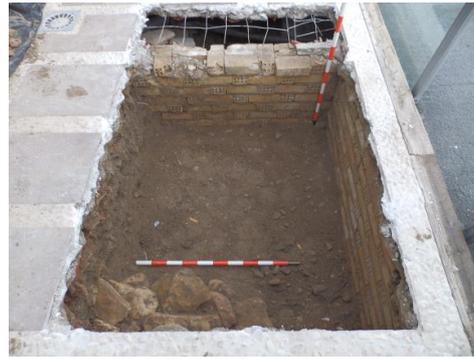
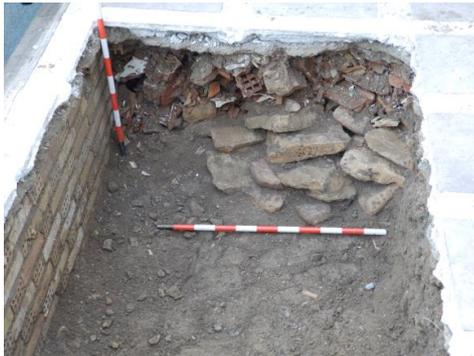
**Foto 9**

-Siglo XIX. De finales de este siglo hemos encontrado un pavimento (UE6) en el lateral NE del sondeo y un pozo ciego (UE4) en el extremo O del mismo (**fotos 9, 10 y 11**) (**Planos 2 y 3**).

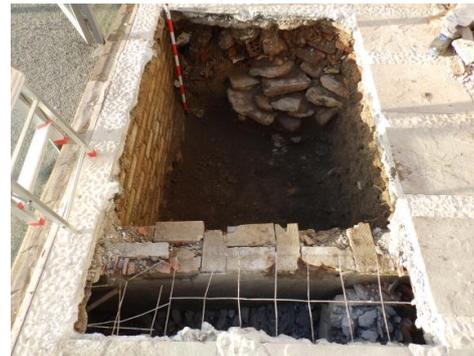
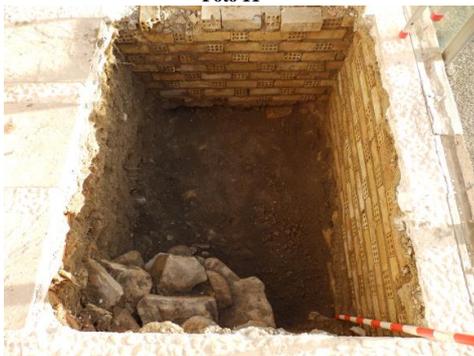
**Foto 12**

-Mediados del S. XX. De este periodo es una pequeña construcción o cobertizo (UE4) localizada en el patio (**fotos 12, 13, 20, 21 y 24**) (**Planos 1, 2 y 3**).

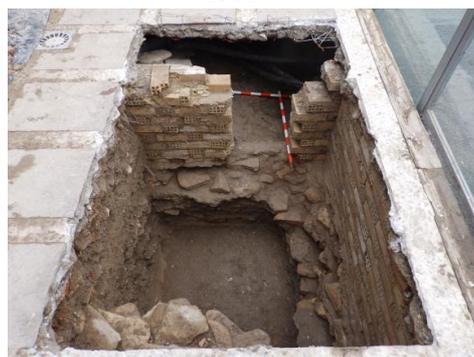
**Foto 22**

- **FOTO Nº 21.** PLANTA 9. VISTA DE UE3, UE4, UE5, UE6 Y US3. DESDE EL NO.
- **FOTO Nº 22.** PLANTA 9. VISTA DE UE3, UE5, UE6 Y US3. DESDE EL SO.
- **FOTO Nº 23.** PLANTA 9. DETALLE DE UE4. DESDE EL NE.

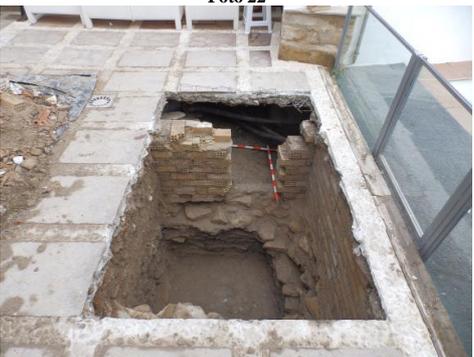
**Foto 24**

- **FOTO Nº 24.** PLANTA 9. VISTA DE UE3, UE4, UE5, UE6 Y US3. DESDE EL SO.
- **FOTO Nº 25.** VISTA DEL PATIO ANTES DE LA REMODELACIÓN. SE PUEDE APRECIAR LA CASETA (UE3) Y EL PAVIMENTO (UE6). DESDE EL NE.

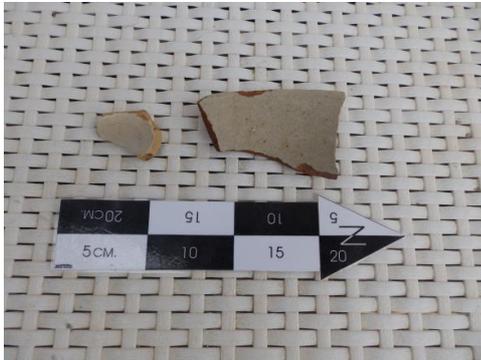
Foto 27

- **FOTO Nº 26.** OTRA VISTA DEL PATIO ANTES DE LA REMODELACIÓN. SE PUEDE APRECIAR LA CASETA (UE3) Y EL PAVIMENTO (UE6). DESDE EL SE.
- **FOTO Nº 27.** CERÁMICA BLANCA ESTANNÍFERA.

Dentro de los fragmentos estudiados podemos destacar las piezas vidriadas con recubrimiento estannífero (en blanco), siendo los más, encuadrables en los siglos XVIII y XIX y prevaleciendo las formas abiertas sobre las cerradas, entre ellas las fuentes (**foto 27**), algunas con decoración (**foto 29**).

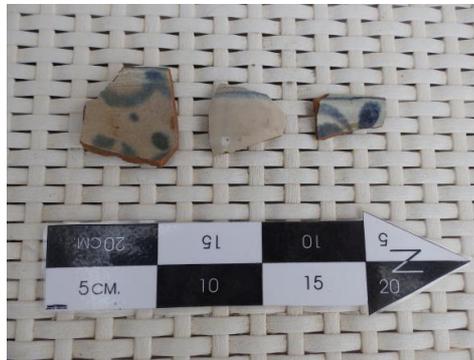
Foto 28

- **FOTO Nº 28.** LOZAS BLANCAS ESTANNÍFERAS DECORADAS EN COBALTO.
- **FOTO Nº 29.** LOZA BLANCA ESTANNÍFERA DECORADA EN COBALTO.
- **FOTO Nº 30.** CERÁMICA VIDRIADA EN VERDE.

Las decoradas en azul cobalto o verde, de las que la mayoría son de producciones locales o provenientes de la vecina ciudad de Úbeda, ocuparían un lugar destacado correspondiendo a trozos de jarras, cuencos y algunas fuentes. Estas producciones tienen su apogeo en los siglos XVII y XVIII (**foto 28**), cambiando en el siglo siguiente a las decoraciones en tonos verdes y marrones, siendo las que aún hoy acaparan toda la producción de estos escasos talleres locales (**foto 30**).

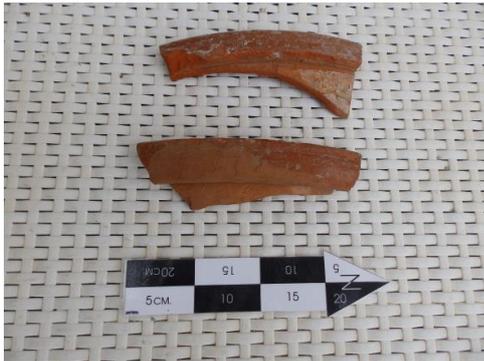
Foto 31

- **FOTO Nº 31.** FRAGMENTOS DE CERÁMICAS VIDRIADAS EN MARRÓN. LEBRILLO.
- **FOTO Nº 32.** FRAGMENTOS DE PUCHEROS VIDRIADOS EN MARRÓN.
- **FOTO Nº 33.** CERÁMICA SIN VIDRIAR DECORADA (BOTIJA).

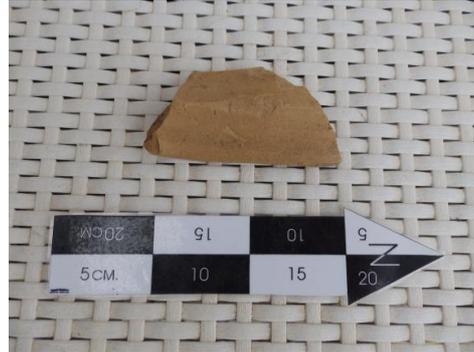
Foto 34

- **FOTO Nº 34.** CERÁMICA SIN VIDRIAR DECORADA (FUENTE).
- **FOTO Nº 35.** CERÁMICA SIN VIDRIAR DECORADA (JARRITA).

Con esta denominación nos referimos a la cerámica de uso común, aquella que está vidriada y la que no lo está, cumpliendo todas las necesidades de la vida entorno a la comida. La primera se conoce como *alfarería del fuego* y comprende los recipientes que presentan un tratamiento de vidriado que elimina la porosidad, permitiendo que puedan ir al fuego para cocinar, como ejemplo tenemos los muy sufridos pucheros y cazuelas (**foto 32**). La segunda la denominamos *alfarería del agua* y no presenta ningún tipo de vidriado, la arcilla sólo se ha cocido una vez y la transpiración es el efecto deseado, así los cántaros, jarras o botijas y tinajas y algún cuenco para beber de las mismas (**fotos 33, 34 y 35**).

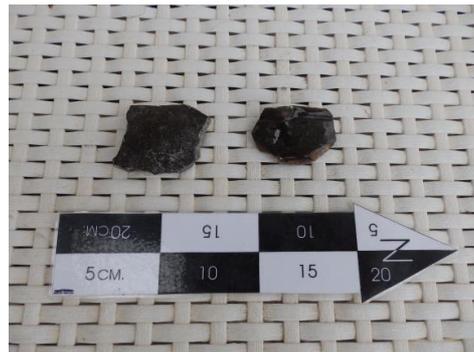
Foto 36

- **FOTO Nº 36.** FRAGMENTOS VIDRIADOS EN NEGRO.
- **FOTO Nº 37.** FRAGMENTO DE CUENCO VIDRIADO EN VERDE.
- **FOTO Nº 38.** FRAGMENTO DE VARITA DE VIDRIO AZUL.
- **FOTO Nº 39.** HIERRO.
- **FOTO Nº 40.** HUESOS DE OVICÁPRIDOS.
- **FOTO Nº 41.** HUESOS DE AVES (GALLINÁCEAS).
